## 28. 백록육교

## 28. 백록육교 정기안전점검

【사진 II-28.1】 시설물 전경사진

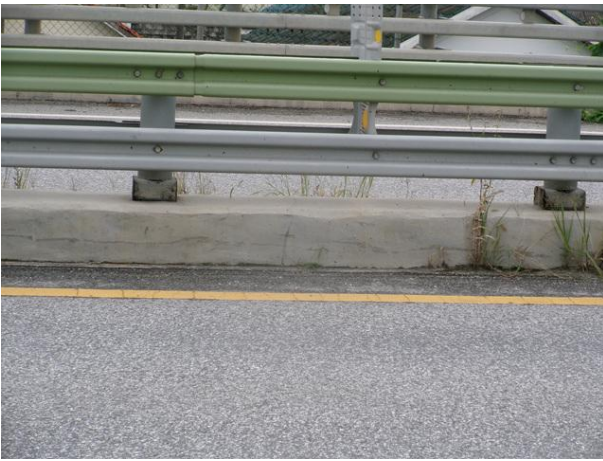
| No. | 부재 | 점검내용 | 발생원인 | 비고<br>(사진) |
|---|---|---|---|---|
| 2 | 난간 | 균열(폭 0.3mm이상) | 시공미흡, 온도 및 건조수축 등 | 1, 2 |

| 사진1 | 연석 균열(폭 0.3mm이상) | 사진2 | 연석 균열(폭 0.3mm미만) |

| 구 분 | 손상내용 | 보수방안 | 손상<br>물량 | 보수<br>물량 | 단위 | 단가<br>(천원) | 개략공사비<br>(천원) | 우선<br>순위 |
|---|---|---|---|---|---|---|---|---|
| | 균열(폭 0.3mm이상) | 주의관찰 | 6.00 | 9.00 | m | — | — | — |

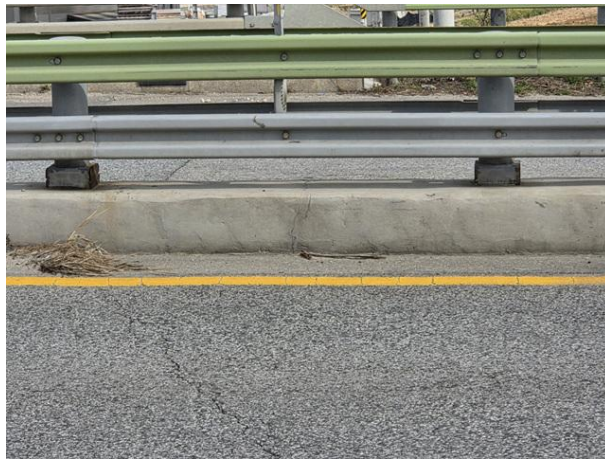
| No. | 부재 | 점검내용 | 발생원인 | 비고<br>(사진) |
|---|---|---|---|---|
| 1 | 난간 | 균열(폭 0.3mm미만) | 시공미흡, 온도 및 건조수축 등 | |

| 구 분 | 손상내용 | 보수방안 | 손상<br>물량 | 보수<br>물량 | 단위 | 단가<br>(천원) | 개략공사비<br>(천원) | 우선<br>순위 |
|---|---|---|---|---|---|---|---|---|
| 방호벽 | 균열(폭 0.3mm미만) | 주의관찰 | 4.75 | 1.78 | m² | — | — | — |

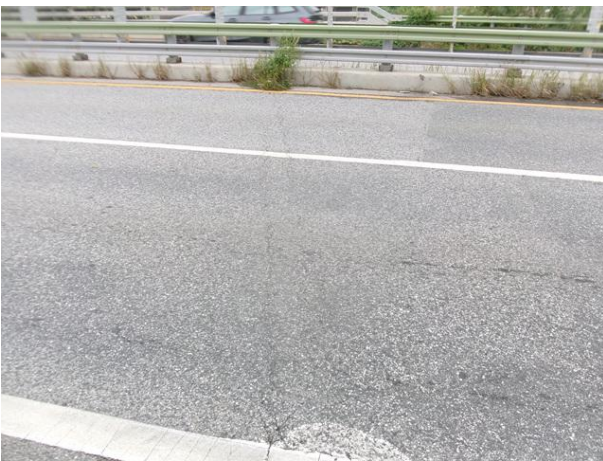
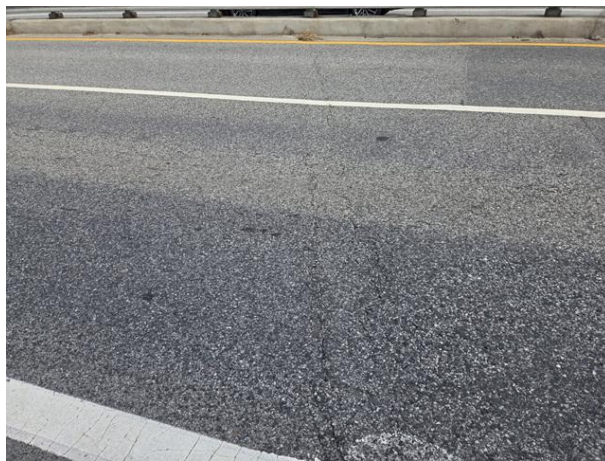
| No. | 부재 | 점검내용 | 발생원인 | 비고<br>(사진) |
|---|---|---|---|---|
| 4 | 교면포장 | 아스콘 균열 | 장기공용 | 3, 4 |

| 사진3 | 아스콘 균열 | 사진4 | 전차 |

| 구 분 | 손상내용 | 보수방안 | 손상<br>물량 | 보수<br>물량 | 단위 | 단가<br>(천원) | 개략공사비<br>(천원) | 우선<br>순위 |
|---|---|---|---|---|---|---|---|---|
| 교면포장 | 아스콘 균열 | 주의관찰 | 54.00 | 20.25 | m² | — | — | — |

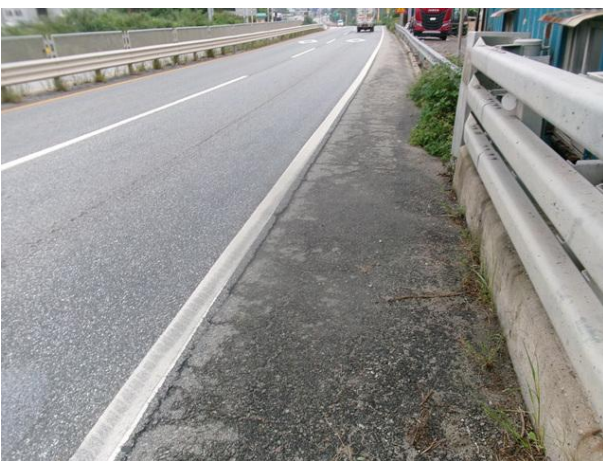
| No. | 부재 | 점검내용 | 발생원인 | 비고<br>(사진) |
|---|---|---|---|---|
| 5 | 교면포장 | 접속부 망상균열 | 장기공용 | 5 |

| 사진5 | 접속부 포장 망상균열 | 사진6 | 접속부 포장 소성변형 |

| 구 분 | 손상내용 | 보수방안 | 손상<br>물량 | 보수<br>물량 | 단위 | 단가<br>(천원) | 개략공사비<br>(천원) | 우선<br>순위 |
|---|---|---|---|---|---|---|---|---|
| | 접속부 포장 망상균열 | 주의관찰 | 18.00 | 27.00 | m² | — | — | — |

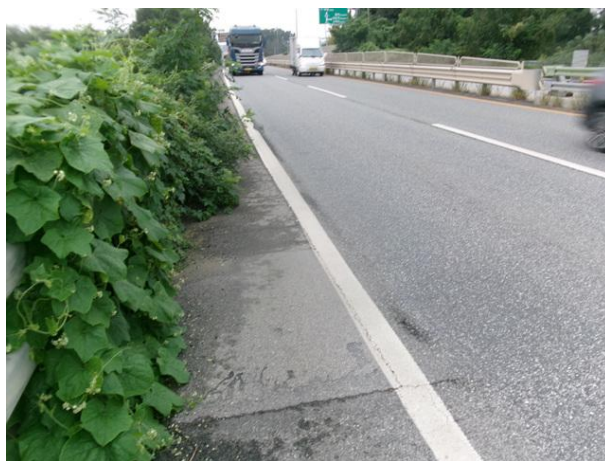
| No. | 부재 | 점검내용 | 발생원인 | 비고<br>(사진) |
|---|---|---|---|---|
| 6 | 교면포장 | 접속부 소성변형 | 장기공용 | 6 |

| 구 분 | 손상내용 | 보수방안 | 손상<br>물량 | 보수<br>물량 | 단위 | 단가<br>(천원) | 개략공사비<br>(천원) | 우선<br>순위 |
|---|---|---|---|---|---|---|---|---|
| | 접속부 소성변형 | 주의관찰 | 20.00 | 30.00 | m² | — | — | — |

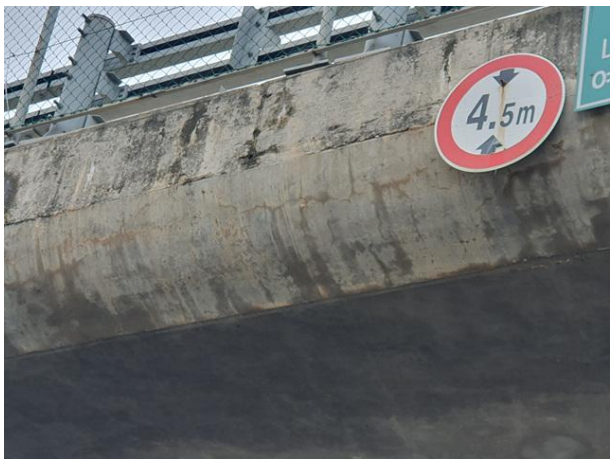
| No. | 부재 | 점검내용 | 발생원인 | 비고<br>(사진) |
|---|---|---|---|---|
| 7 | 바닥판 | 망상균열 | 장기공용, 건조수축 | 7 |

| 사진7 | 바닥판 망상균열 | 사진8 | 바닥판 파손 및 철근노출 |

| 구 분 | 손상내용 | 보수방안 | 손상<br>물량 | 보수<br>물량 | 단위 | 단가<br>(천원) | 개략공사비<br>(천원) | 우선<br>순위 |
|---|---|---|---|---|---|---|---|---|
| 바닥판 | 망상균열 | 표면보수 | 8.00 | 12.00 | m² | 299 | 3,588 | 2 |

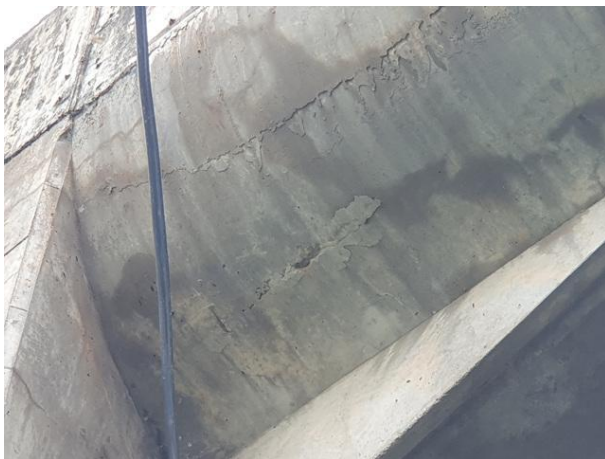
| No. | 부재 | 점검내용 | 발생원인 | 비고<br>(사진) |
|---|---|---|---|---|
| 8 | 바닥판 | 파손 및 철근노출 | 장기공용, 온도, 수분접촉 | 8 |

| 구 분 | 손상내용 | 보수방안 | 손상<br>물량 | 보수<br>물량 | 단위 | 단가<br>(천원) | 개략공사비<br>(천원) | 우선<br>순위 |
|---|---|---|---|---|---|---|---|---|
| | 파손 및 철근노출 | 단면보수(양측) | 0.03 | 0.05 | m² | 1,336 | 67 | 2 |

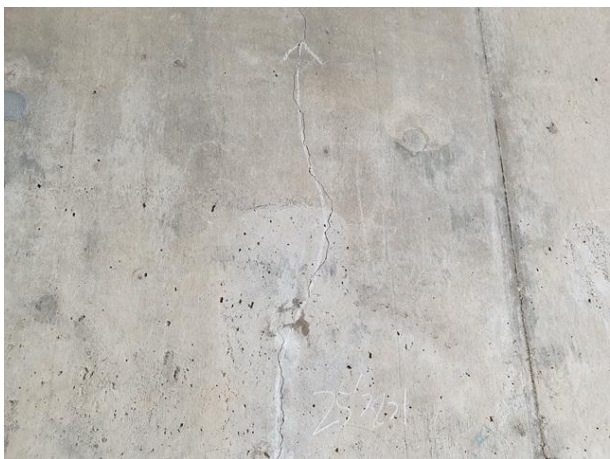
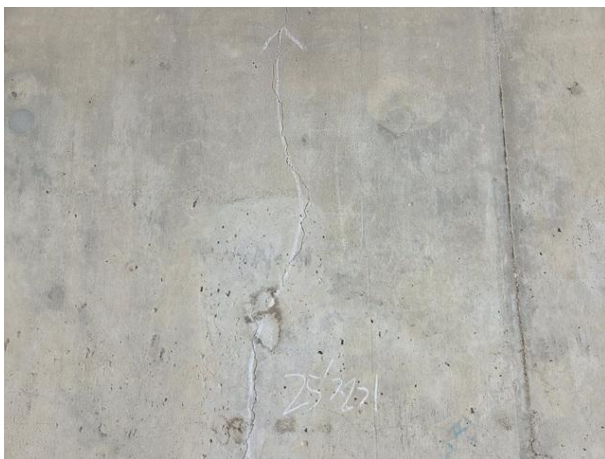
| No. | 부재 | 점검내용 | 발생원인 | 비고<br>(사진) |
|---|---|---|---|---|
| 9 | 교대 | 균열(폭 0.3mm이상) | 시공미흡, 온도 및 건조수축 등 | 9, 10 |

| 사진9 | 교대 균열(폭 0.3mm이상) | 사진10 | 전차 |

| 구 분 | 손상내용 | 보수방안 | 손상<br>물량 | 보수<br>물량 | 단위 | 단가<br>(천원) | 개략공사비<br>(천원) | 우선<br>순위 |
|---|---|---|---|---|---|---|---|---|
| 교대 | 균열(폭 0.3mm이상) | 주입보수 | 49.60 | 74.40 | m | 103 | 7,663 | 2 |

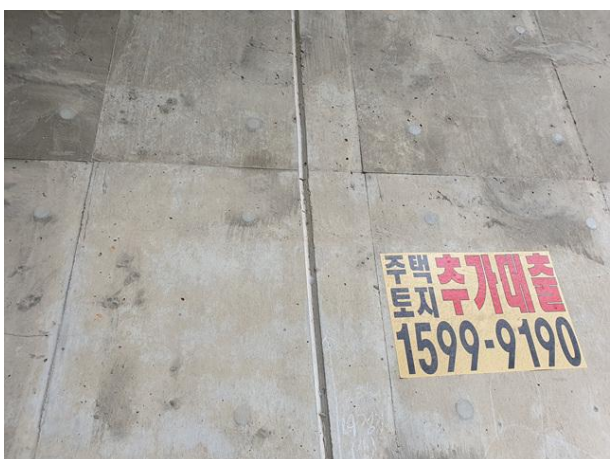
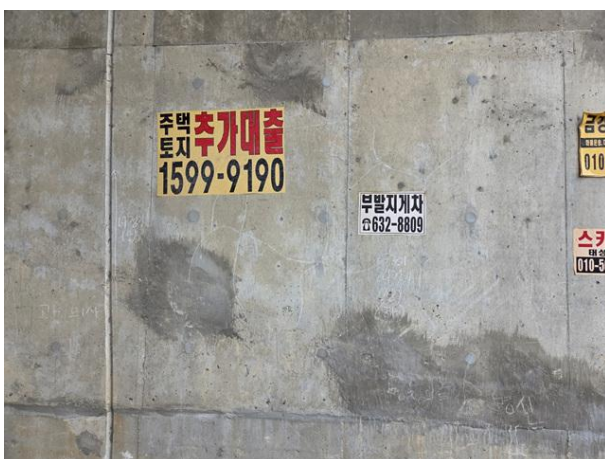
| No. | 부재 | 점검내용 | 발생원인 | 비고<br>(사진) |
|---|---|---|---|---|
| 10 | 교대 | 망상균열 | 시공미흡, 온도 및 건조수축 등 | 11, 12<br>13, 14 |

| 사진11 | 교대 망상균열 | 사진12 | 전회 |

| 구 분 | 손상내용 | 보수방안 | 손상<br>물량 | 보수<br>물량 | 단위 | 단가<br>(천원) | 개략공사비<br>(천원) | 우선<br>순위 |
|---|---|---|---|---|---|---|---|---|
| | 망상균열 | 표면보수 | 6.00 | 9.00 | m² | 250 | 2,250 | 2 |

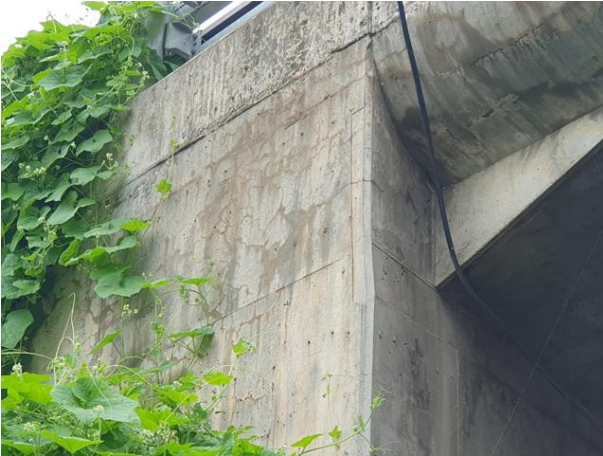
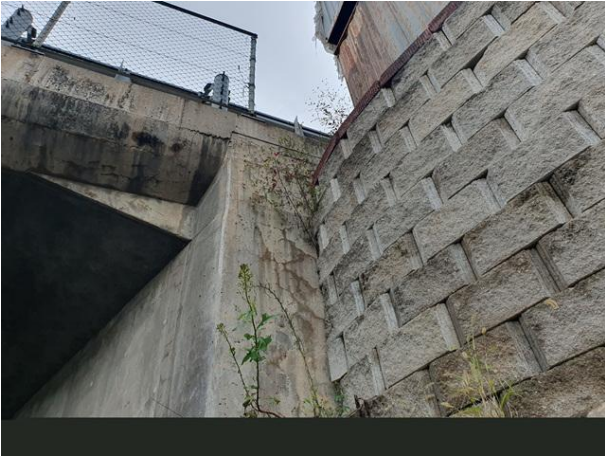
| 사진13 | 교대 날개벽 망상균열 |

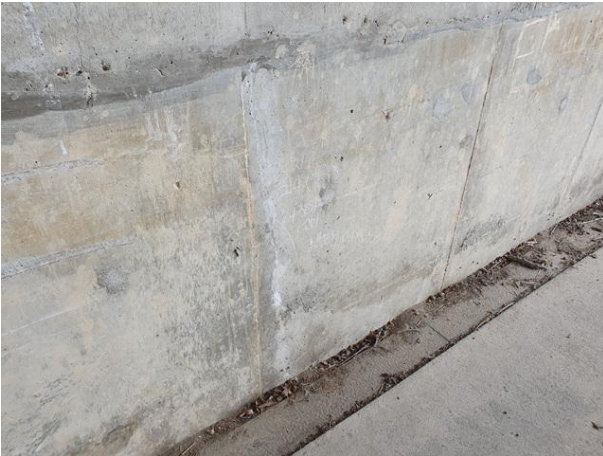
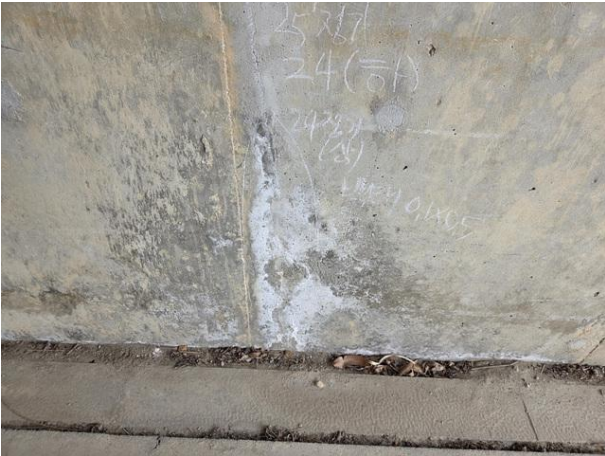
| No. | 부재 | 점검내용 | 발생원인 | 비고<br>(사진) |
|---|---|---|---|---|
| 11 | 교대 | 백태 | 시공미흡, 온도 및 건조수축 등 | 15, 16 |

| 사진15 | 교대 백태 |

| 구 분 | 손상내용 | 보수방안 | 손상<br>물량 | 보수<br>물량 | 단위 | 단가<br>(천원) | 개략공사비<br>(천원) | 우선<br>순위 |
|---|---|---|---|---|---|---|---|---|
| | 백태 | 표면보수 | 0.05 | 0.08 | m² | 250 | 20 | 2 |

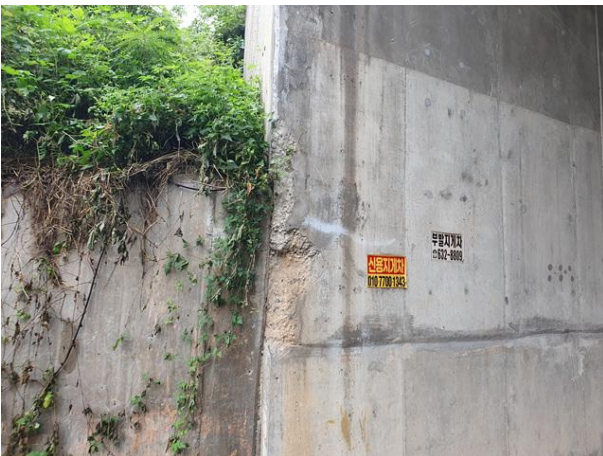
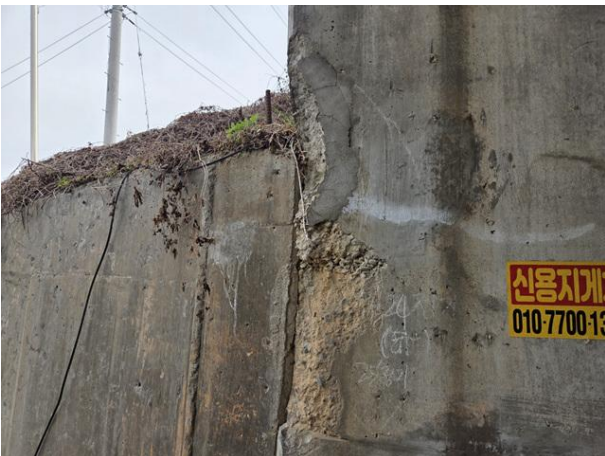
| No. | 부재 | 점검내용 | 발생원인 | 비고<br>(사진) |
|---|---|---|---|---|
| 12 | 교대 | 박리, 박락 | 시공미흡, 온도 및 건조수축 등 | 17, 18 |

| 사진17 | 교대 박락, 박리 |
| 사진18 | 전회 |

| 구 분 | 손상내용 | 보수방안 | 손상<br>물량 | 보수<br>물량 | 단위 | 단가<br>(천원) | 개략공사비<br>(천원) | 우선<br>순위 |
|---|---|---|---|---|---|---|---|---|
| | 박리, 박락 | 단면보수 | 0.95 | 1.42 | m² | 960 | 1,363 | 2 |
