## 29. 능서육교

## 29. 능서육교 정기안전점검

【표 II-29.1】 시설물 현황

| 시설물명 | 능서육교 | | 시설물 번호 | BR1998-0001348 | |

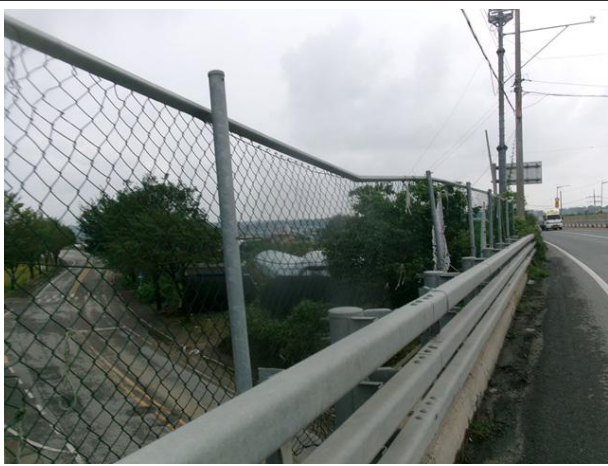
| No. | 부재 | 점검내용 | 발생원인 | 비고<br>(사진) |
|---|---|---|---|---|
| 1 | 난간 | 난간변형 | 외부충격 | 1 |
| 6 | 난간 | 낙하물방지 웬스파손 | 외부충격 | 1 |

| 사진1 | 낙하물방지휀스파손, 난간변형 | 사진2 | 연석 파손 |

| 구 분 | 손상내용 | 보수방안 | 손상<br>물량 | 보수<br>물량 | 단위 | 단가<br>(천원) | 개략공사비<br>(천원) | 우선<br>순위 |
|---|---|---|---|---|---|---|---|---|
| 방호벽 | 난간변형 | 주의관찰 | 2.00 | 2.00 | EA | — | — | — |
| | 낙하물방지 웬스파손 | 주의관찰 | 13.00 | 19.50 | m² | — | — | — |

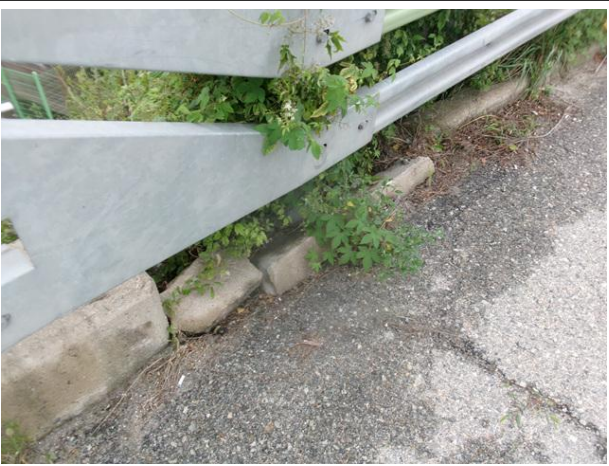
| No. | 부재 | 점검내용 | 발생원인 | 비고<br>(사진) |
|---|---|---|---|---|
| 4 | 난간 | 연석 파손 | 외부충격 | 2 |

| 구 분 | 손상내용 | 보수방안 | 손상<br>물량 | 보수<br>물량 | 단위 | 단가<br>(천원) | 개략공사비<br>(천원) | 우선<br>순위 |
|---|---|---|---|---|---|---|---|---|
| | 연석 파손 | 주의관찰 | 0.75 | 1.13 | m² | — | — | — |

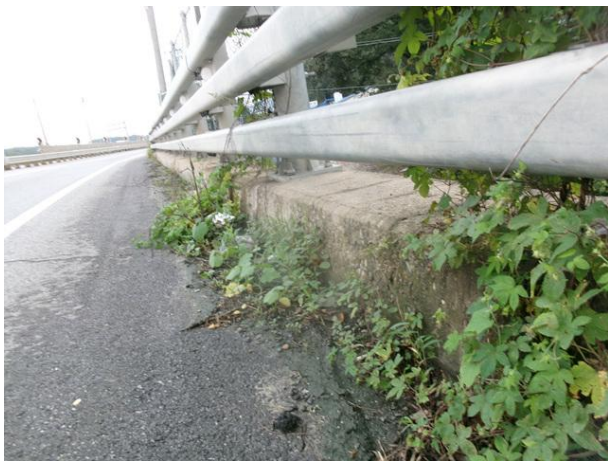
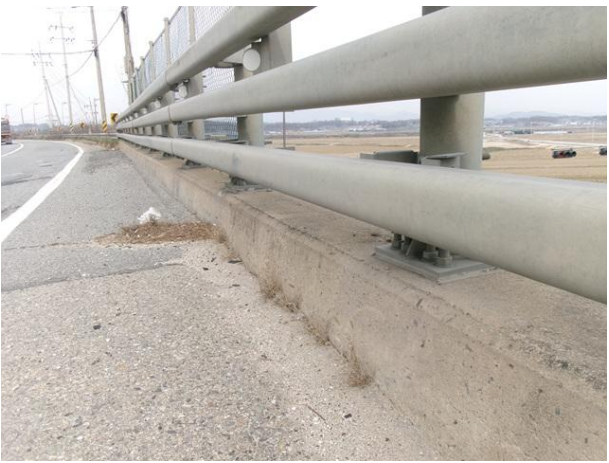
| No. | 부재 | 점검내용 | 발생원인 | 비고<br>(사진) |
|---|---|---|---|---|
| 2 | 난간 | 연석박리 | 수분접촉, 장기공용 | 3, 4 |

| 사진3 | 연석 박리 | 사진4 | 전차 |

| 구 분 | 손상내용 | 보수방안 | 손상<br>물량 | 보수<br>물량 | 단위 | 단가<br>(천원) | 개략공사비<br>(천원) | 우선<br>순위 |
|---|---|---|---|---|---|---|---|---|
| | 연석박리 | 주의관찰 | 7.90 | 11.85 | m² | — | — | — |

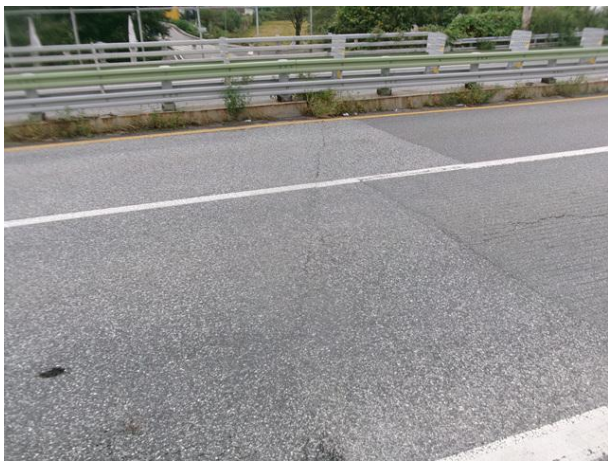
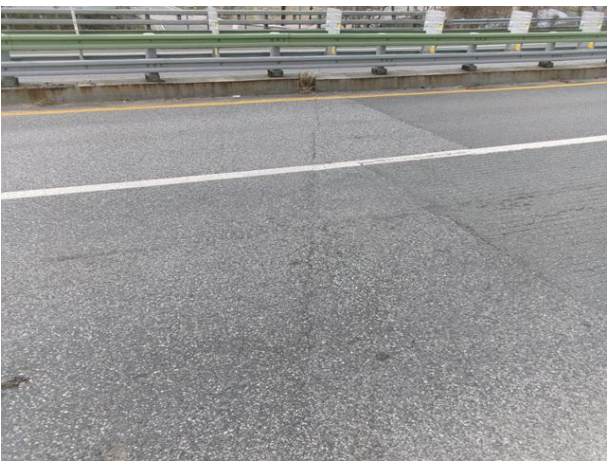
| No. | 부재 | 점검내용 | 발생원인 | 비고<br>(사진) |
|---|---|---|---|---|
| 8 | 교면포장 | 아스콘 균열 | 장기공용 | 5, 6 |

| 사진5 | 아스콘 균열 | 사진6 | 전차 |

| 구 분 | 손상내용 | 보수방안 | 손상<br>물량 | 보수<br>물량 | 단위 | 단가<br>(천원) | 개략공사비<br>(천원) | 우선<br>순위 |
|---|---|---|---|---|---|---|---|---|
| 교면포장 | 아스콘 균열 | 재포장<br>아스콘 | 39.00 | 342.00 | m² | 166 | 56,772 | 1 |

주요손상으로 교면포장의 아스콘 손상은 통행차량의 주행성에 영향을 미치므로 전면재포장이 필요한 상태이다.

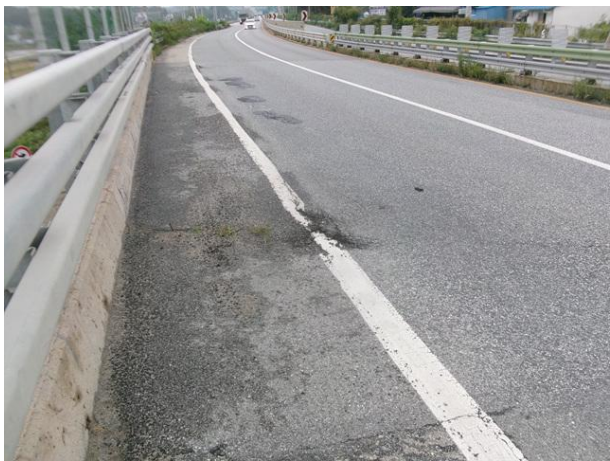
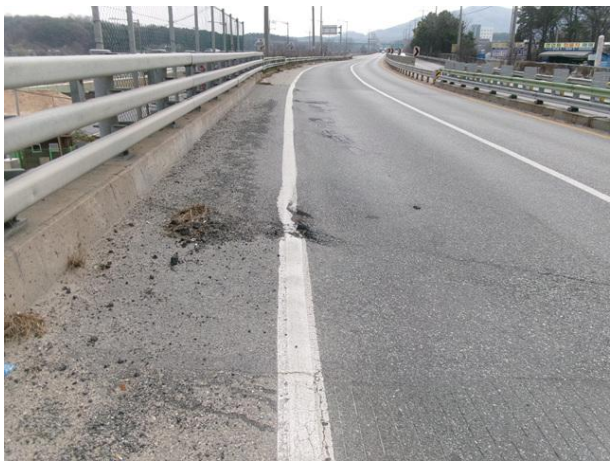
| No. | 부재 | 점검내용 | 발생원인 | 비고<br>(사진) |
|---|---|---|---|---|
| 9 | 교면포장 | 소성변형 | 시공미흡, 장기공용 | 7, 8 |

| 사진7 | 교면포장 소성변형 | 사진8 | 전회 |

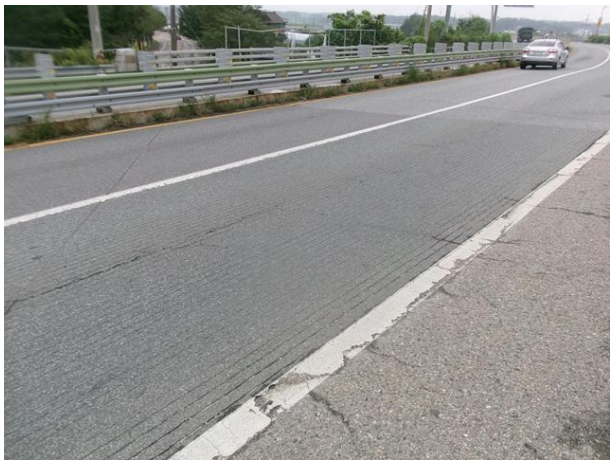
| No. | 부재 | 점검내용 | 발생원인 | 비고<br>(사진) |
|---|---|---|---|---|
| 12 | 교면포장 | 접속부 아스콘 망상균열 | 장기공용, 우수유입 | 9 |

| 사진9 | 교면포장 접속부 아스콘 망상균열 | 사진10 | 교면포장 접속부 아스콘 균열 |

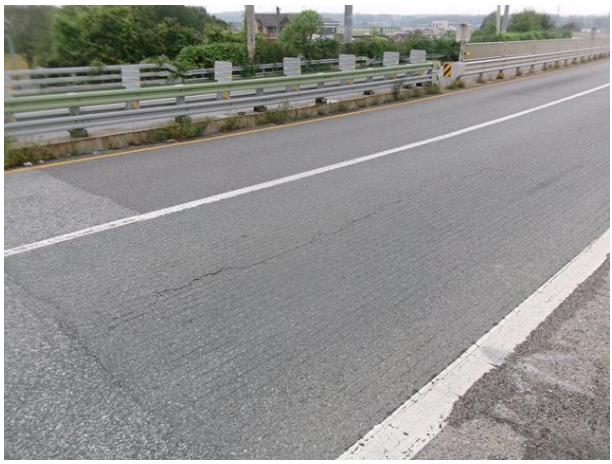
| No. | 부재 | 점검내용 | 발생원인 | 비고<br>(사진) |
|---|---|---|---|---|
| 13 | 교면포장 | 접속부 아스콘 균열 | 장기공용, 우수유입 | 10 |

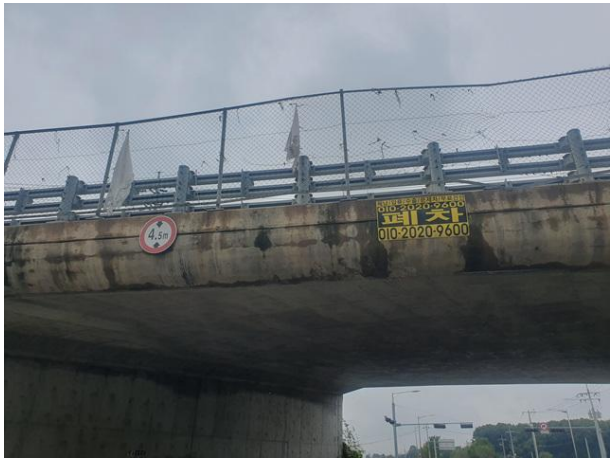
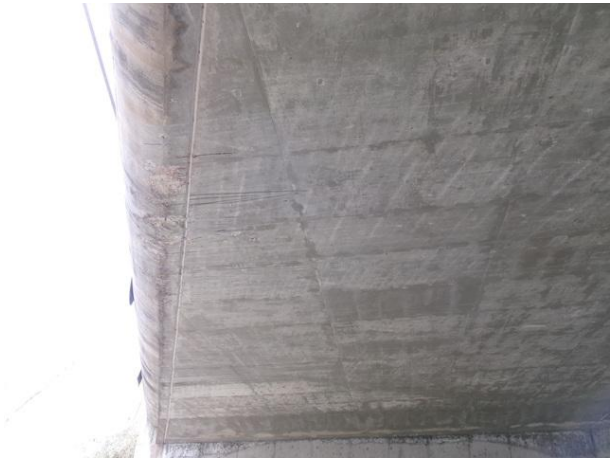
| No. | 부재 | 점검내용 | 발생원인 | 비고<br>(사진) |
|---|---|---|---|---|
| 14 | 바닥판 | 망상균열(폭 0.3mm미만) | 시공미흡, 온도 및 건조수축 등 | 11, 12 |

| 사진11 | 바닥판 망상균열 | 사진12 | 전회 |

| 구 분 | 손상내용 | 보수방안 | 손상<br>물량 | 보수<br>물량 | 단위 | 단가<br>(천원) | 개략공사비<br>(천원) | 우선<br>순위 |
|---|---|---|---|---|---|---|---|---|
| 바닥판<br>하면 | 망상균열(폭 0.3㎜미만) | 표면보수 | 60.00 | 90.00 | m² | 299 | 26,910 | 2 |

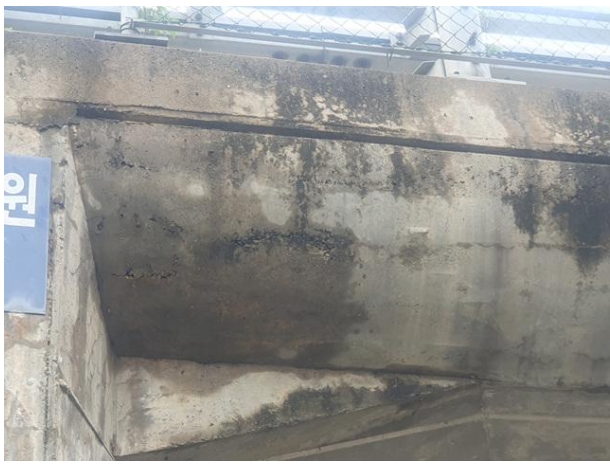
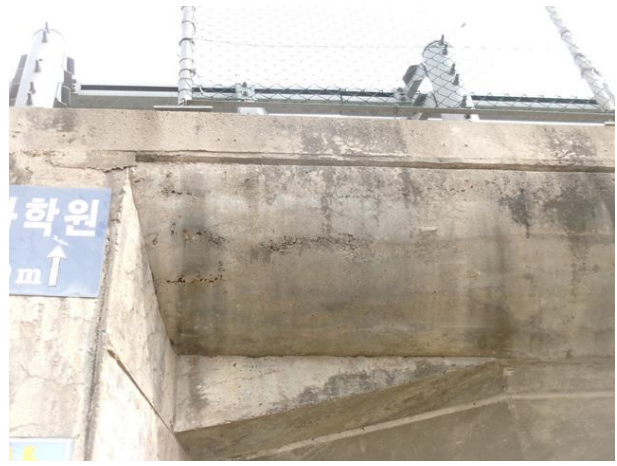
| No. | 부재 | 점검내용 | 발생원인 | 비고<br>(사진) |
|---|---|---|---|---|
| 15 | 바닥판 | 재료분리 | 시공미흡 | 13, 14 |

| 사진13 | 바닥판하면 재료분리 | 사진14 | 전회 |

| 구 분 | 손상내용 | 보수방안 | 손상<br>물량 | 보수<br>물량 | 단위 | 단가<br>(천원) | 개략공사비<br>(천원) | 우선<br>순위 |
|---|---|---|---|---|---|---|---|---|
| | 재료분리 | 단면보수 | 0.04 | 0.06 | m² | 1,152 | 69 | 2 |

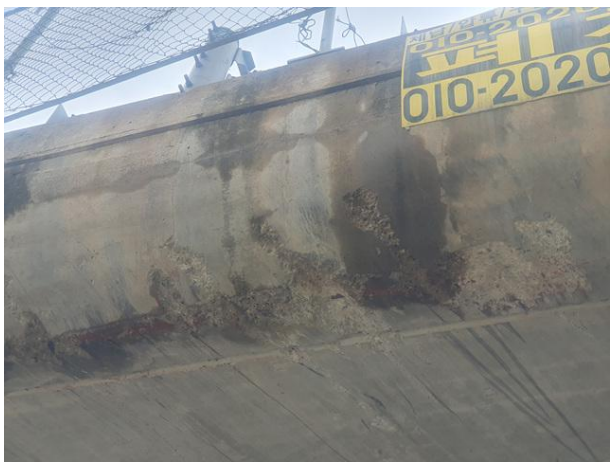
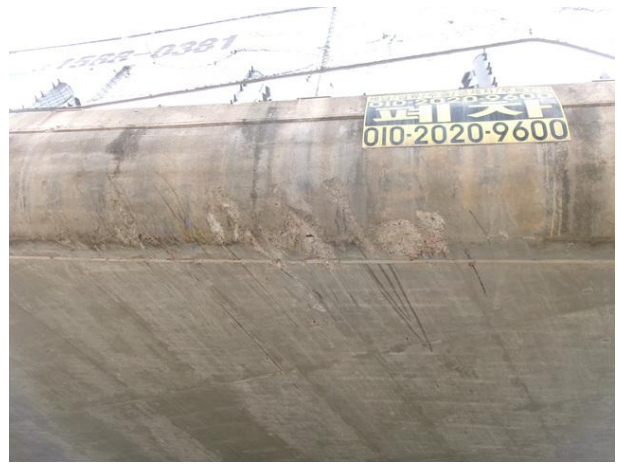
| No. | 부재 | 점검내용 | 발생원인 | 비고<br>(사진) |
|---|---|---|---|---|
| 16 | 바닥판 | 파손 및 철근노출 | 외부충격 | 15, 16 |

| 사진15 | 바닥판하면 파손 및 철근노출 | 사진16 | 전회 |

| 구 분 | 손상내용 | 보수방안 | 손상<br>물량 | 보수<br>물량 | 단위 | 단가<br>(천원) | 개략공사비<br>(천원) | 우선<br>순위 |
|---|---|---|---|---|---|---|---|---|
| | 파손 및 철근노출 | 단면보수(양측) | 0.75 | 1.13 | m² | 1,336 | 1,510 | 2 |

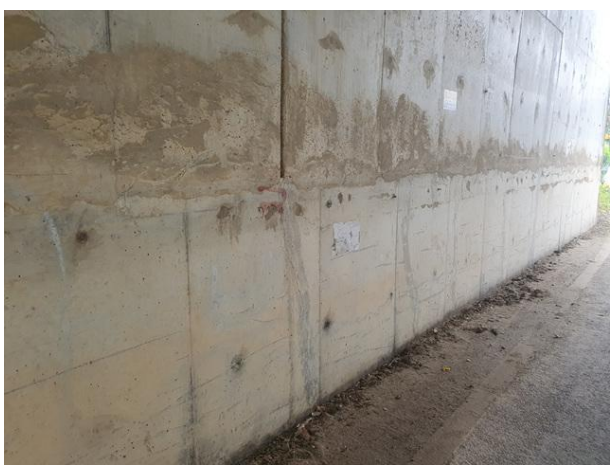
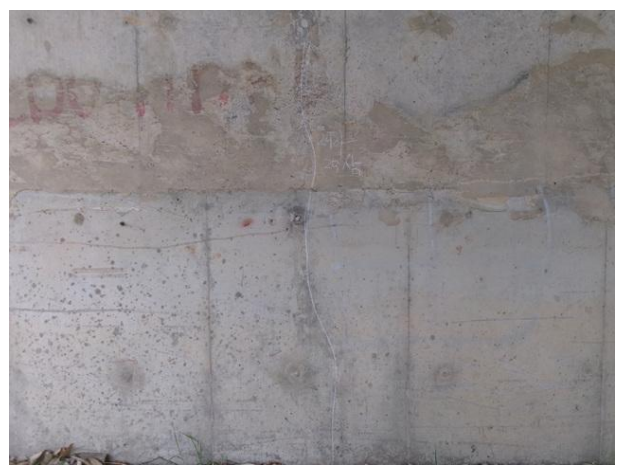
| No. | 부재 | 점검내용 | 발생원인 | 비고<br>(사진) |
|---|---|---|---|---|
| 18 | 교대 | 균열(폭 0.3mm이상) | 시공미흡, 온도 및 건조수축 등 | 17, 18 |

| 사진17 | 교대 균열(폭 0.3mm이상) | 사진18 | 전회 |

| 구 분 | 손상내용 | 보수방안 | 손상<br>물량 | 보수<br>물량 | 단위 | 단가<br>(천원) | 개략공사비<br>(천원) | 우선<br>순위 |
|---|---|---|---|---|---|---|---|---|
| 교대 | 균열(폭 0.3㎜이상) | 주입보수 | 22.50 | 33.75 | m | 103 | 3,476 | 2 |

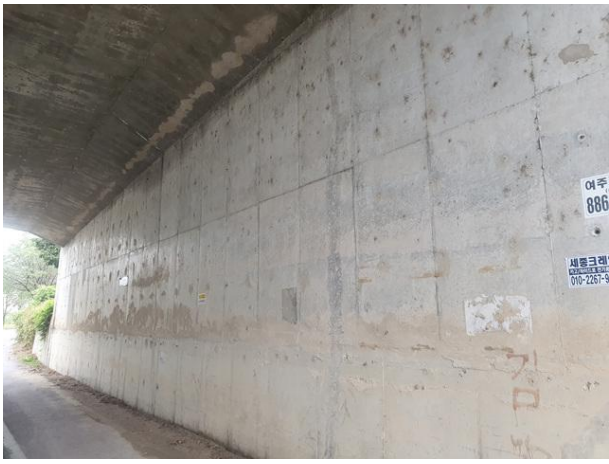
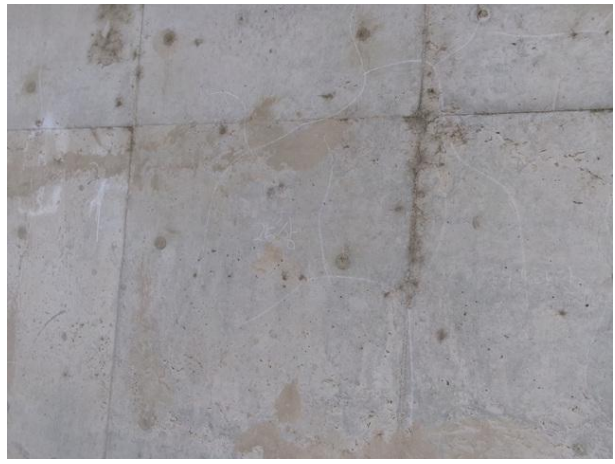
| No. | 부재 | 점검내용 | 발생원인 | 비고<br>(사진) |
|---|---|---|---|---|
| 19 | 교대 | 망상균열(폭 0.3mm미만) | 시공미흡, 온도 및 건조수축 등 | 19, 20 |

| 사진19 | 교대 망상균열 | 사진20 | 전회 |

| 구 분 | 손상내용 | 보수방안 | 손상<br>물량 | 보수<br>물량 | 단위 | 단가<br>(천원) | 개략공사비<br>(천원) | 우선<br>순위 |
|---|---|---|---|---|---|---|---|---|
| | 망상균열(폭 0.3㎜미만) | 표면보수 | 175.5 | 263.25 | m² | 250 | 65,813 | 2 |

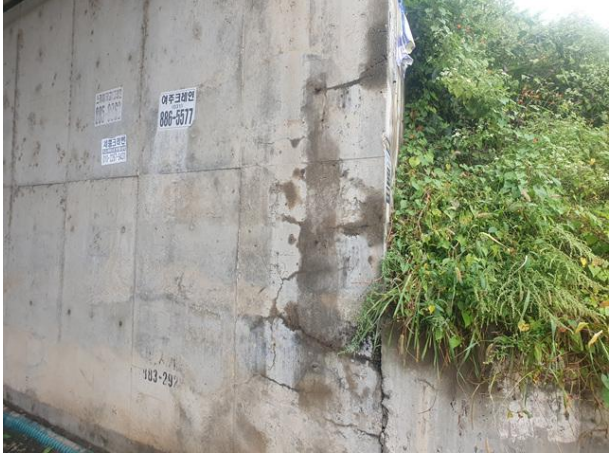
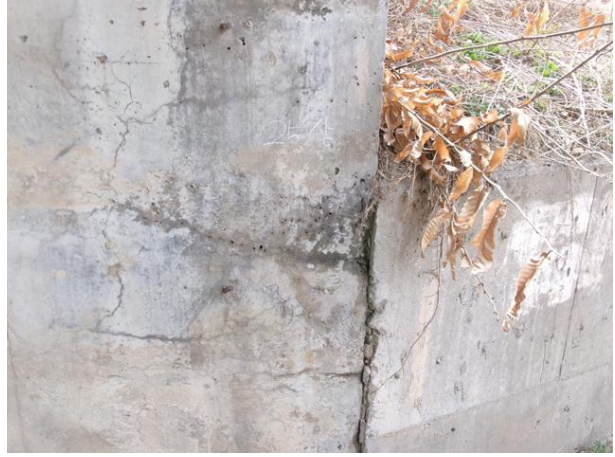
| No. | 부재 | 점검내용 | 발생원인 | 비고<br>(사진) |
|---|---|---|---|---|
| 20 | 교대 | 재료분리 | 시공미흡 | 21, 22 |

| 사진21 | 교대 재료분리 | 사진22 | 전회 |

| 구 분 | 손상내용 | 보수방안 | 손상<br>물량 | 보수<br>물량 | 단위 | 단가<br>(천원) | 개략공사비<br>(천원) | 우선<br>순위 |
|---|---|---|---|---|---|---|---|---|
| | 재료분리 | 단면보수 | 0.11 | 0.17 | m² | 960 | 163 | 2 |

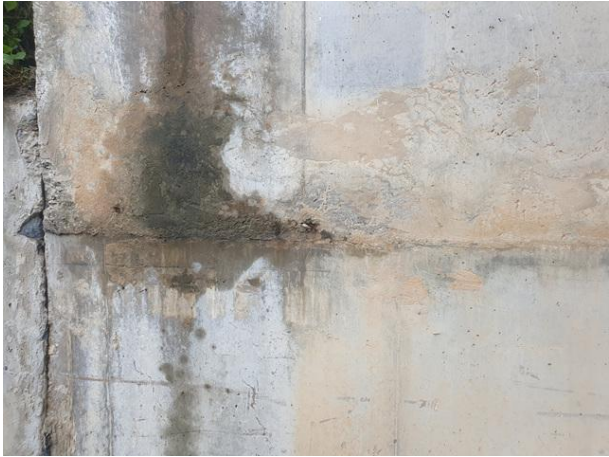
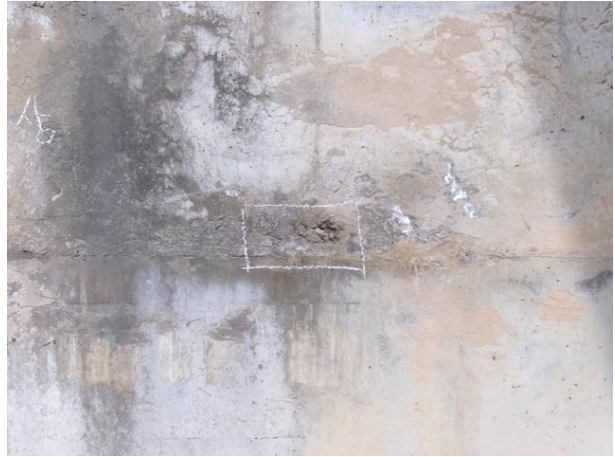
| No. | 부재 | 점검내용 | 발생원인 | 비고<br>(사진) |
|---|---|---|---|---|
| 21 | 교대 | 철근노출 | 외부충격 | 23, 24 |

| 사진23 | 교대 철근노출 | 사진24 | 전회 |

| 구 분 | 손상내용 | 보수방안 | 손상<br>물량 | 보수<br>물량 | 단위 | 단가<br>(천원) | 개략공사비<br>(천원) | 우선<br>순위 |
|---|---|---|---|---|---|---|---|---|
| | 철근노출 | 단면보수(양측) | 0.02 | 0.03 | m² | 1,114 | 33 | 2 |
