## 30. 강천육교

## 30. 강천육교 정기안전점검

| 시설물명 | 강천육교 | | 시설물 번호 | BR1999-0001257 | |
| 시설물 위치 | 경기도 여주시 강천면 이호리 547-21 | | 준공일자 | 1999년 12월 27일 | |

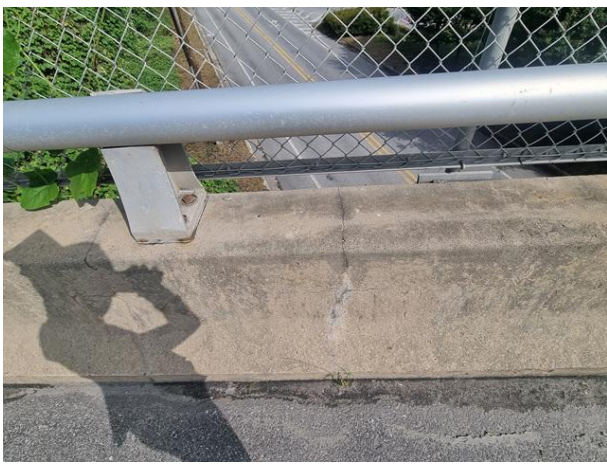
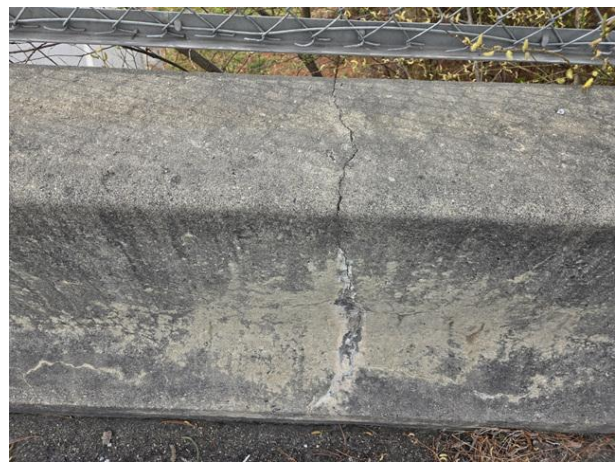
| No. | 부재 | 점검내용 | 발생원인 | 비고<br>(사진) |
|---|---|---|---|---|
| 2 | 난간 | 균열(폭 0.3mm이상) | 시공미흡, 온도 및 건조수축 등 | 1, 2 |

| 사진1 | 방호벽 균열(폭 0.3mm이상) | 사진2 | 전회 |

| 구 분 | 손상내용 | 보수방안 | 손상<br>물량 | 보수<br>물량 | 단위 | 단가<br>(천원) | 개략공사비<br>(천원) | 우선<br>순위 |
|---|---|---|---|---|---|---|---|---|
| | 균열(폭 0.3㎜이상) | 주의관찰 | 8.40 | 12.60 | m | — | — | — |

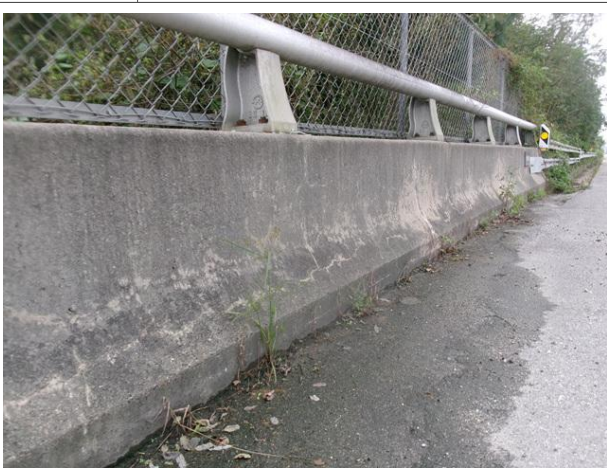
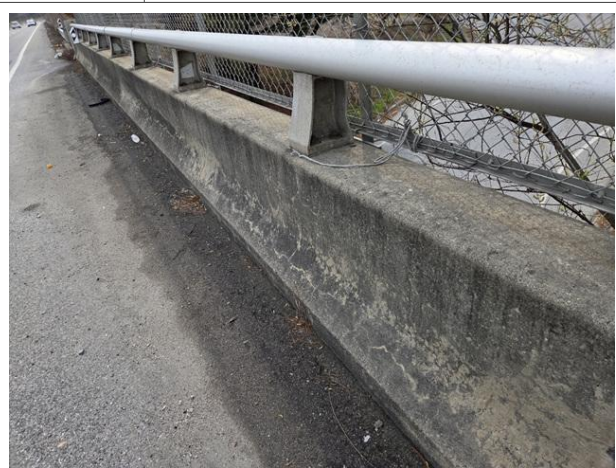
| No. | 부재 | 점검내용 | 발생원인 | 비고<br>(사진) |
|---|---|---|---|---|
| 3 | 난간 | 망상균열 | 시공미흡, 온도 및 건조수축 등 | 3, 4 |

| 사진3 | 방호벽 망상균열 | 사진4 | 전회 |

| 구 분 | 손상내용 | 보수방안 | 손상<br>물량 | 보수<br>물량 | 단위 | 단가<br>(천원) | 개략공사비<br>(천원) | 우선<br>순위 |
|---|---|---|---|---|---|---|---|---|
| | 망상균열 | 주의관찰 | 3.00 | 4.50 | m <sup>2</sup> | — | — | — |

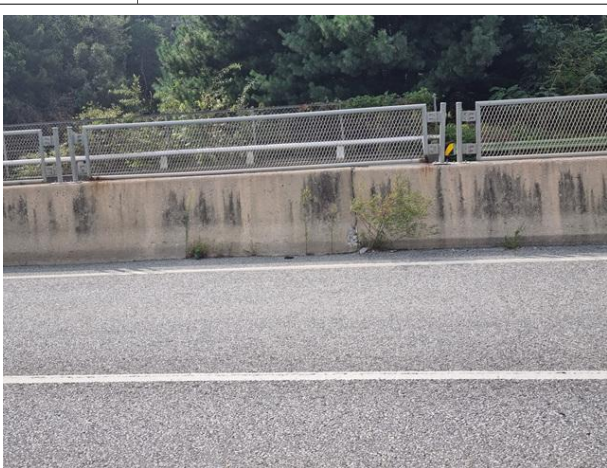
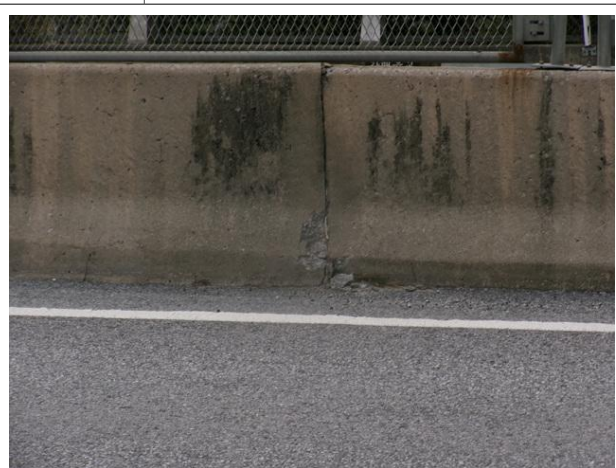
| No. | 부재 | 점검내용 | 발생원인 | 비고<br>(사진) |
|---|---|---|---|---|
| 4 | 난간 | 파손 | 외부충격 | 5, 6 |

| 사진5 | 중앙분리대 파손 | 사진6 | 전회 |

| 구 분 | 손상내용 | 보수방안 | 손상<br>물량 | 보수<br>물량 | 단위 | 단가<br>(천원) | 개략공사비<br>(천원) | 우선<br>순위 |
|---|---|---|---|---|---|---|---|---|
| | 파손 | 주의관찰 | 0.10 | 0.15 | m <sup>2</sup> | — | — | — |

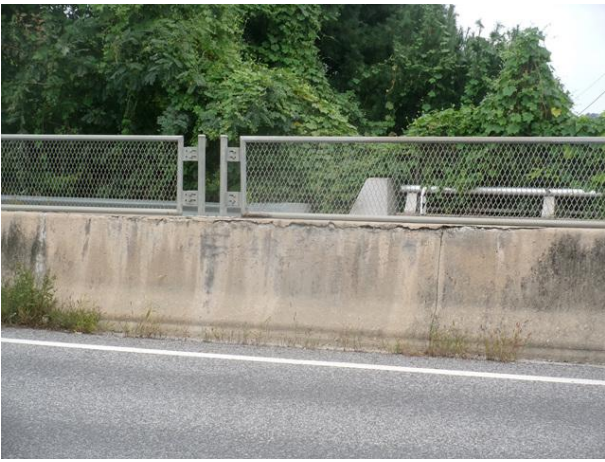
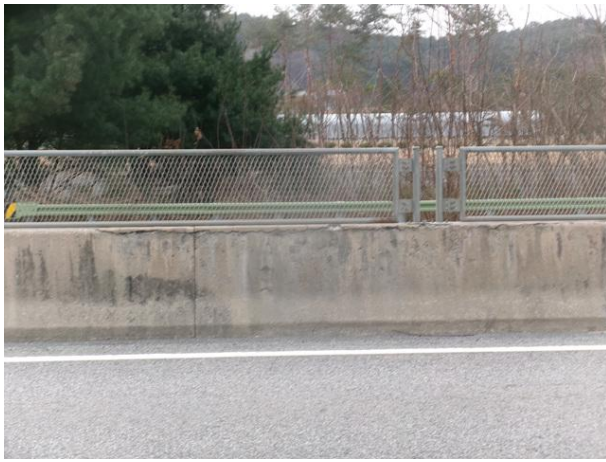
| No. | 부재 | 점검내용 | 발생원인 | 비고<br>(사진) |
|---|---|---|---|---|
| 5 | 난간 | 박리 | 장기공용, 외기노출 | 7, 8 |

| 사진7 | 중앙분리대 박리 | 사진8 | 전회 |

| 구 분 | 손상내용 | 보수방안 | 손상<br>물량 | 보수<br>물량 | 단위 | 단가<br>(천원) | 개략공사비<br>(천원) | 우선<br>순위 |
|---|---|---|---|---|---|---|---|---|
| | 박리 | 주의관찰 | 1.50 | 2.25 | m <sup>2</sup> | — | — | — |

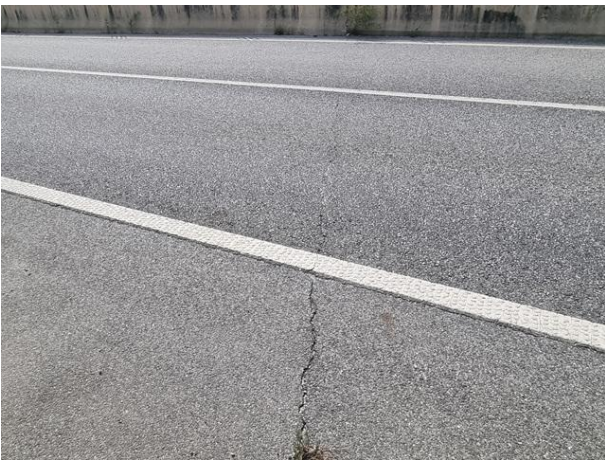
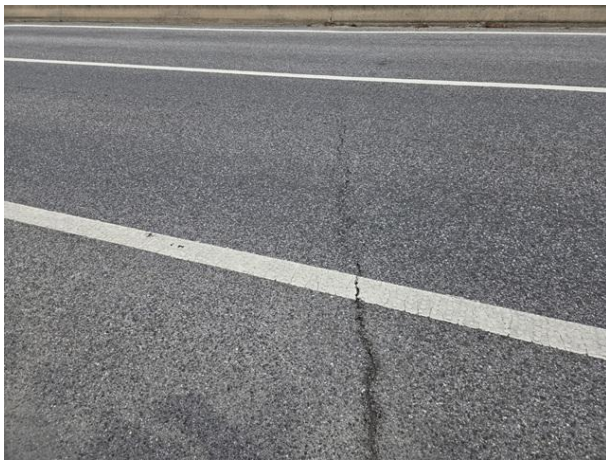
| No. | 부재 | 점검내용 | 발생원인 | 비고<br>(사진) |
|---|---|---|---|---|
| 7 | 교면포장 | 아스콘 균열 | 장기공용 | 9, 10 |

| 사진9 | 바닥판 균열부 백태 | 사진10 | 전회 |

| 구 분 | 손상내용 | 보수방안 | 손상<br>물량 | 보수<br>물량 | 단위 | 단가<br>(천원) | 개략공사비<br>(천원) | 우선<br>순위 |
|---|---|---|---|---|---|---|---|---|
| 교면포장 | 아스콘 균열 | 주의관찰 | 22.00 | 33.00 | m | — | — | — |

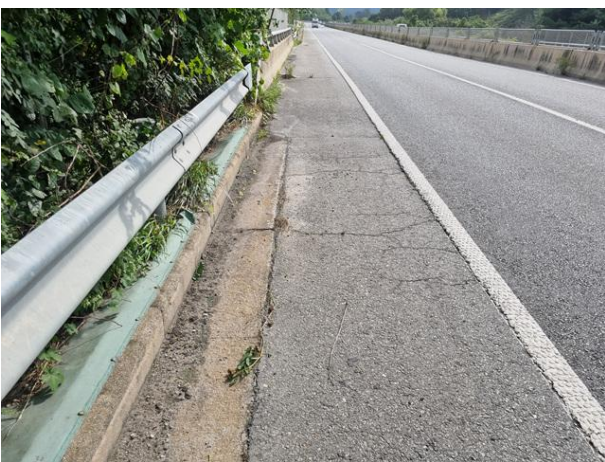
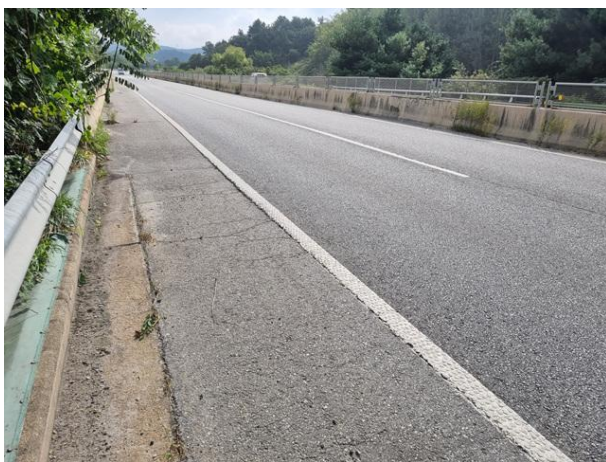
| No. | 부재 | 점검내용 | 발생원인 | 비고<br>(사진) |
|---|---|---|---|---|
| 8 | 교면포장 | 접속부 아스콘 망상균열 | 장기공용 | 11, 12 |

| 사진11 | 교면포장 접속부 아스콘 망상균열 | 사진12 | 교면포장 접속부 아스콘 망상균열 |

| 구 분 | 손상내용 | 보수방안 | 손상<br>물량 | 보수<br>물량 | 단위 | 단가<br>(천원) | 개략공사비<br>(천원) | 우선<br>순위 |
|---|---|---|---|---|---|---|---|---|
| | 접속부 아스콘 망상균열 | 주의관찰 | 9.00 | 13.50 | m <sup>2</sup> | — | — | — |

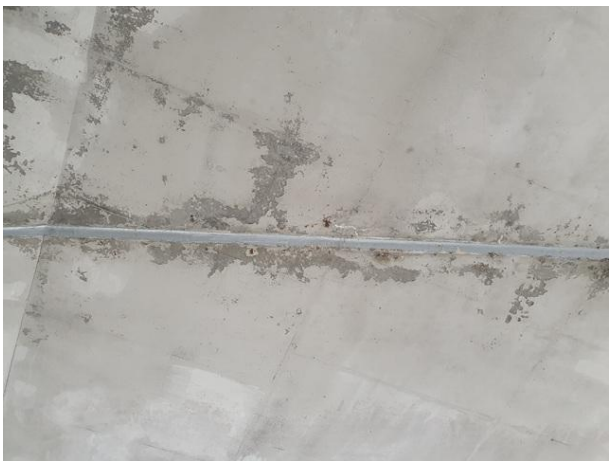
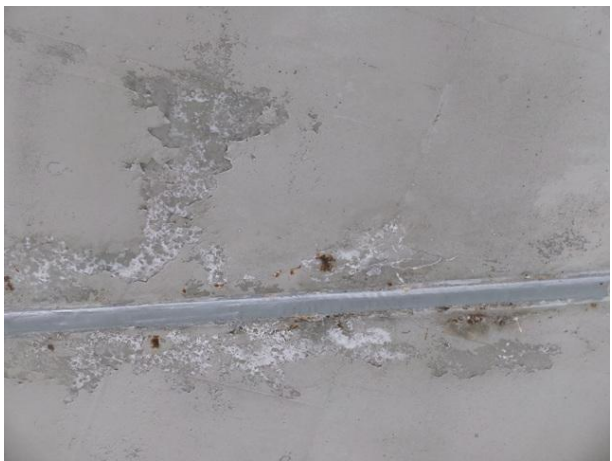
| No. | 부재 | 점검내용 | 발생원인 | 비고<br>(사진) |
|---|---|---|---|---|
| 9 | 바닥판 | 균열부 백태 | 장기공용, 수분접촉 | 13, 14 |

| 사진13 | 바닥판 균열부 백태 | 사진14 | 전회 |

| 구 분 | 손상내용 | 보수방안 | 손상<br>물량 | 보수<br>물량 | 단위 | 단가<br>(천원) | 개략공사비<br>(천원) | 우선<br>순위 |
|---|---|---|---|---|---|---|---|---|
| 바닥판<br>하면 | 균열부 백태 | 표면보수 | 0.80 | 1.20 | m | 299 | 359 | 3 |

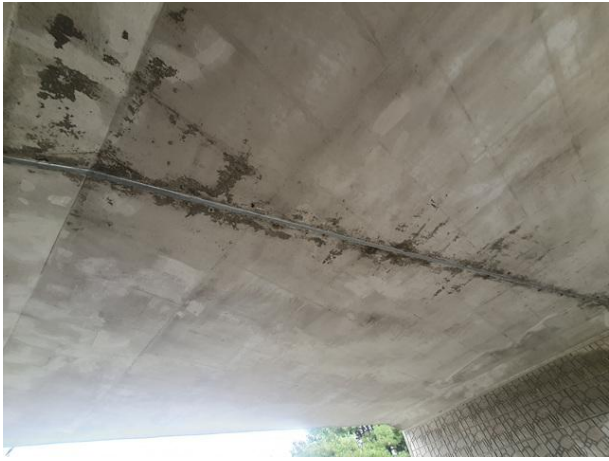
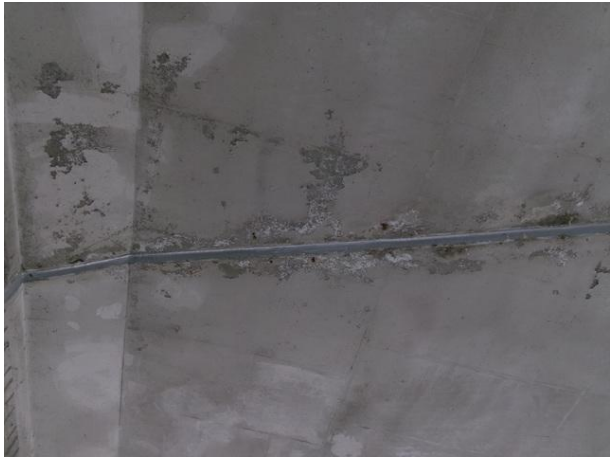
| No. | 부재 | 점검내용 | 발생원인 | 비고<br>(사진) |
|---|---|---|---|---|
| 10 | 바닥판 | 보수재 박리 | 장기공용 | 15, 16 |

| 사진15 | 바닥판 보수재 박리 | 사진16 | 전회 |

| 구 분 | 손상내용 | 보수방안 | 손상<br>물량 | 보수<br>물량 | 단위 | 단가<br>(천원) | 개략공사비<br>(천원) | 우선<br>순위 |
|---|---|---|---|---|---|---|---|---|
| | 보수재박리 | 단면보수 | 10.80 | 16.20 | m <sup>2</sup> | 1,152 | 18,662 | 3 |

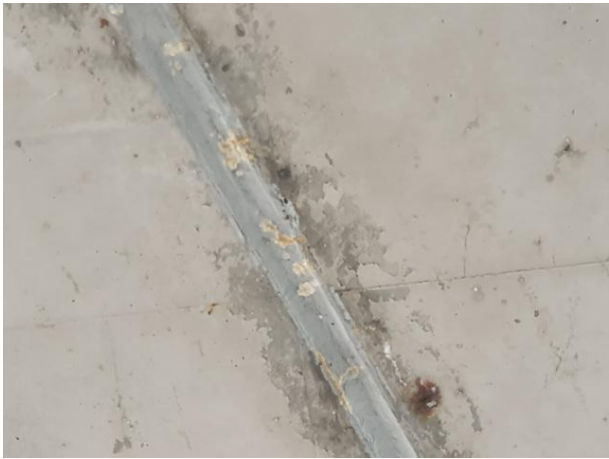
| No. | 부재 | 점검내용 | 발생원인 | 비고<br>(사진) |
|---|---|---|---|---|
| 12 | 바닥판 | 누수 | 장기공용, 우수유입 | 17 |

| 사진17 | 바닥판 누수 | 사진18 | 교대 균열 |

| 구 분 | 손상내용 | 보수방안 | 손상<br>물량 | 보수<br>물량 | 단위 | 단가<br>(천원) | 개략공사비<br>(천원) | 우선<br>순위 |
|---|---|---|---|---|---|---|---|---|
| | 누수 | 실란트충진 | 3.00 | 3.00 | m | 45 | 135 | 3 |

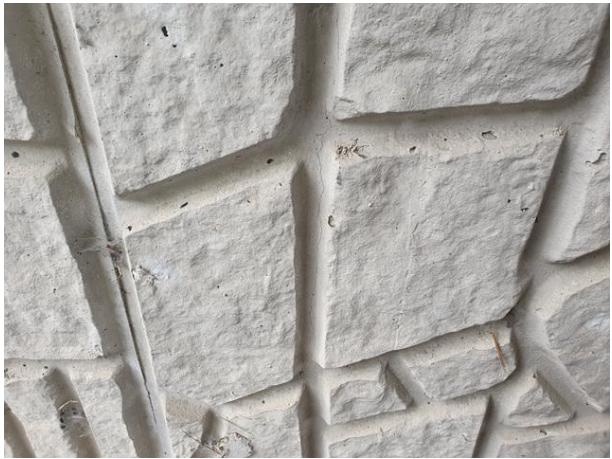
| No. | 부재 | 점검내용 | 발생원인 | 비고<br>(사진) |
|---|---|---|---|---|
| 13 | 교대 | 균열(폭 0.3mm미만) | 시공미흡, 온도 및 건조수축 등 | 18 |

| 구 분 | 손상내용 | 보수방안 | 손상<br>물량 | 보수<br>물량 | 단위 | 단가<br>(천원) | 개략공사비<br>(천원) | 우선<br>순위 |
|---|---|---|---|---|---|---|---|---|
| 교대 | 균열(폭 0.3㎜미만) | 주의관찰 | 2.00 | 0.75 | m <sup>2</sup> | — | — | — |

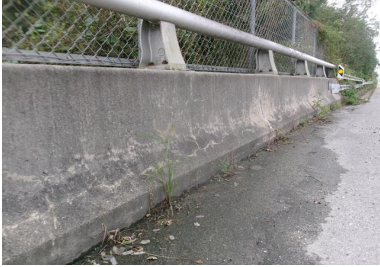
| 구 분 | 손상사진 | 유지관리시 주안점 | 비고 |
|---|---|---|---|
| 난간 | | ◇손상의 추가발생 여부 확인 | |

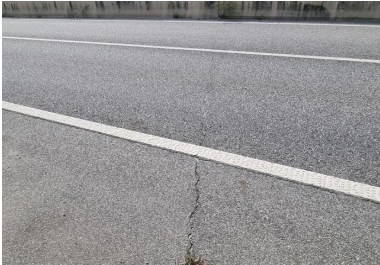
| 구 분 | 손상사진 | 유지관리시 주안점 | 비고 |
|---|---|---|---|
| 교면 포장 | | ◇손상의 추가발생 여부 확인 | |

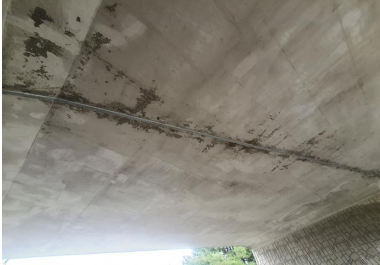
| 구 분 | 손상사진 | 유지관리시 주안점 | 비고 |
|---|---|---|---|
| 바닥판 하면 | | ◇손상의 진행 및 진전, 추가발생 여부확인 | |
