2025년 국도17호선 기타시설물 두교2교 등 30개소  
정기안전점검용역

# 외 관 조 사 망 도

두교2교

# ID : 두교2교 교면포장 S1 외관조사망도

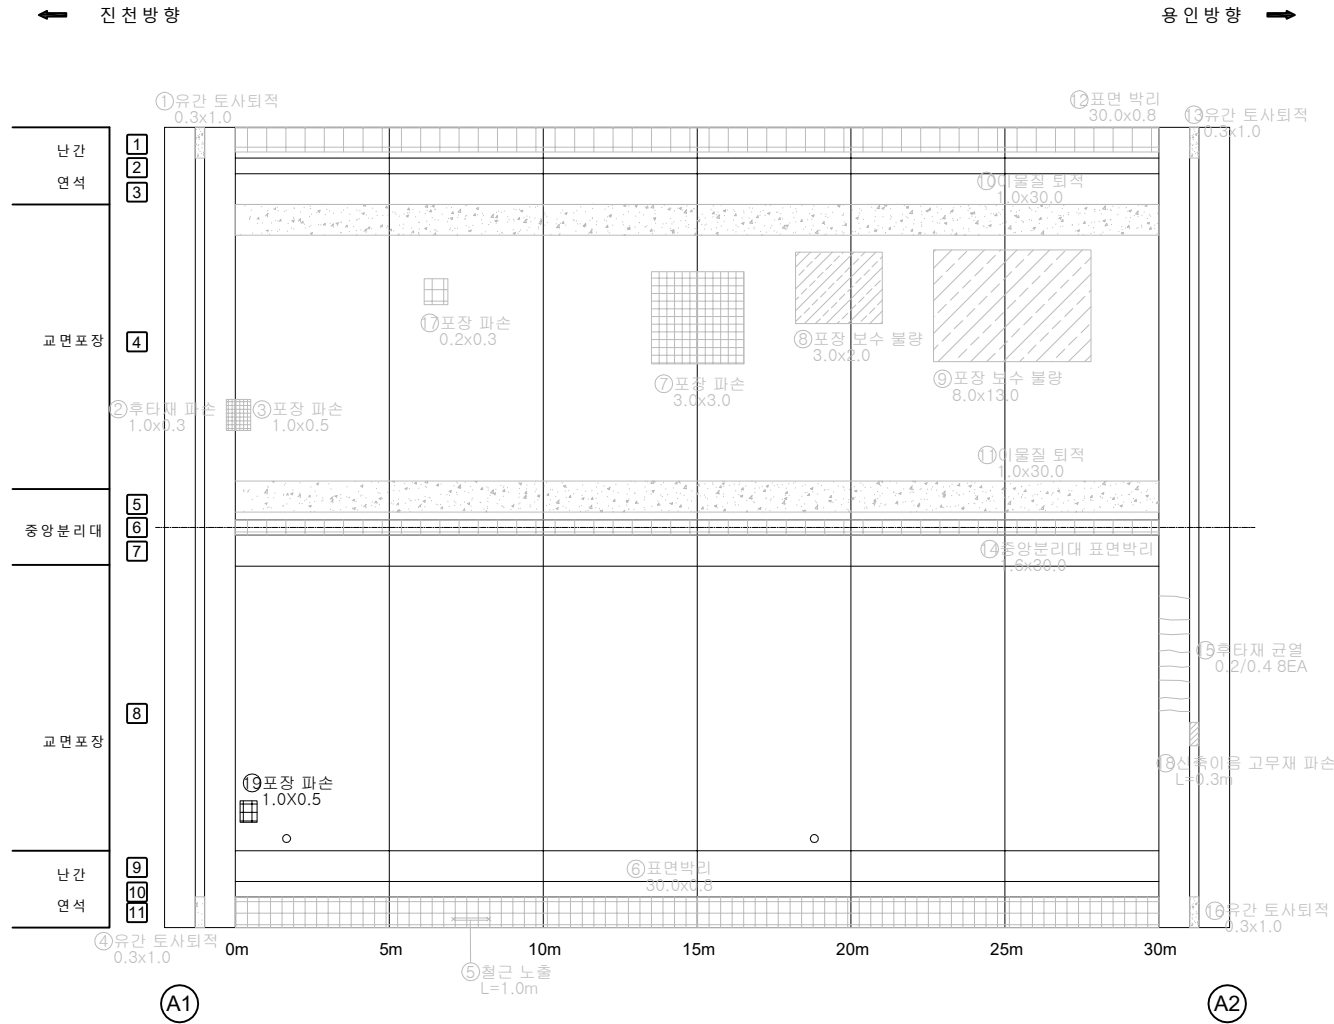
| 번호 | 구분 | 부재 | 손상내용 | 손상현황 | | | | | 비고 |
|---|---|---|---|---|---|---|---|---|---|
| 1 | 24년 | 신축이음 | 유간 토사퇴적 | | 0.3 | 1.0 | 1 | 0.30 | 중상 보수 |
| 2 | 24년 | 신축이음 | 후타재 파손 | | 1.0 | 0.3 | 1 | 0.30 | 중상 보수 |
| 3 | 24년 | 교면포장 | 포장 파손 | | 1.0 | 0.5 | 1 | 0.50 | 중상 보수 |
| 4 | 24년 | 신축이음 | 유간 토사퇴적 | | 0.3 | 1.0 | 1 | 0.30 | 중상 보수 |
| 5 | 24년 | 난간 | 철근노출 | | 1.0 | | 1 | 1.00 | 중상 보수 |
| 6 | 24년 | 난간 | 표면박리 | | 30.0 | 0.8 | 1 | 24.00 | 중상 보수 |
| 7 | 24년 | 교면포장 | 포장 파손 | | 3.0 | 3.0 | 1 | 9.00 | 중상 보수 |
| 8 | 24년 | 교면포장 | 포장 보수 불량 | | 3.0 | 2.0 | 1 | 6.00 | 중상 보수 |
| 9 | 24년 | 교면포장 | 포장 보수 불량 | | 8.0 | 13.0 | 1 | 104.00 | 중상 보수 |
| 10 | 24년 | 교면포장 | 이물질 퇴적 | | 30.0 | 1.0 | 1 | 30.00 | 중상 보수 |
| 11 | 24년 | 교면포장 | 이물질 퇴적 | | 30.0 | 1.0 | 1 | 30.00 | 중상 보수 |
| 12 | 24년 | 난간 | 표면박리 | | 30.0 | 0.8 | 1 | 24.00 | 중상 보수 |
| 13 | 24년 | 신축이음 | 유간 토사퇴적 | | 0.3 | 1.0 | 1 | 0.30 | 중상 보수 |
| 14 | 24년 | 중앙분리대 | 표면박리 | | 1.8 | 30.0 | 1 | 54.00 | 중상 보수 |
| 15 | 24년 | 신축이음 | 후타재 균열(0.3mm이만) | 0.2 | 4.0 | | 8 | 32.00 | 중상 보수 |
| 16 | 24년 | 신축이음 | 유간 토사퇴적 | | 0.3 | 1.0 | 1 | 0.30 | 중상 보수 |
| 17 | 24년 | 교면포장 | 포장 파손 | | 0.3 | 0.3 | 1 | 0.09 | 중상 보수 |
| 18 | 24년 | 신축이음 | 고무재 파손 | | | | 1 | 1.00 | EA 중상 보수 |
| 19 | 25년 | 교면포장 | 포장 파손 | | 1.0 | 0.5 | 1 | 0.50 | 중상 보수 |

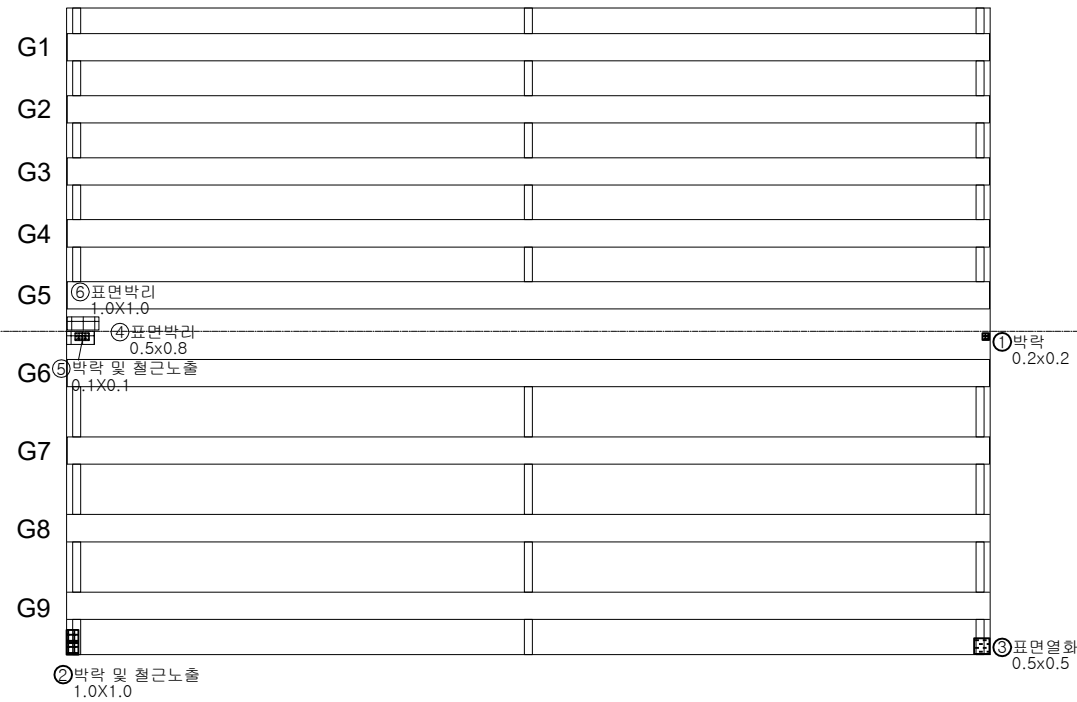
| 번호 | 구분 | 부재 | 손상내용 | 손상현황 | | | | | | 비고 |
|---|---|---|---|---|---|---|---|---|---|---|
| 1 | 24년 | 바닥판 | 막락 | | 0.2 | 0.2 | 1 | 0.04 | m <sup>2</sup> | |
| 2 | 24년 | 바닥판 | 막락 및 철근노출 | | 1.0 | 1.0 | 1 | 1.00 | m <sup>2</sup> | 손상증가 |
| 3 | 24년 | 바닥판 | 표면열화 | | 0.5 | 0.5 | 1 | 0.25 | m <sup>2</sup> | |
| 4 | 24년 | 바닥판 | 표면막리 | | 0.5 | 0.8 | 1 | 0.40 | m <sup>2</sup> | |
| 5 | 25년 | 바닥판 | 막락 및 철근노출 | | 0.1 | 0.1 | 1 | 0.01 | m <sup>2</sup> | |
| 6 | 25년 | 바닥판 | 표면막리 | | 1.0 | 1.0 | 1 | 1.00 | m <sup>2</sup> | |

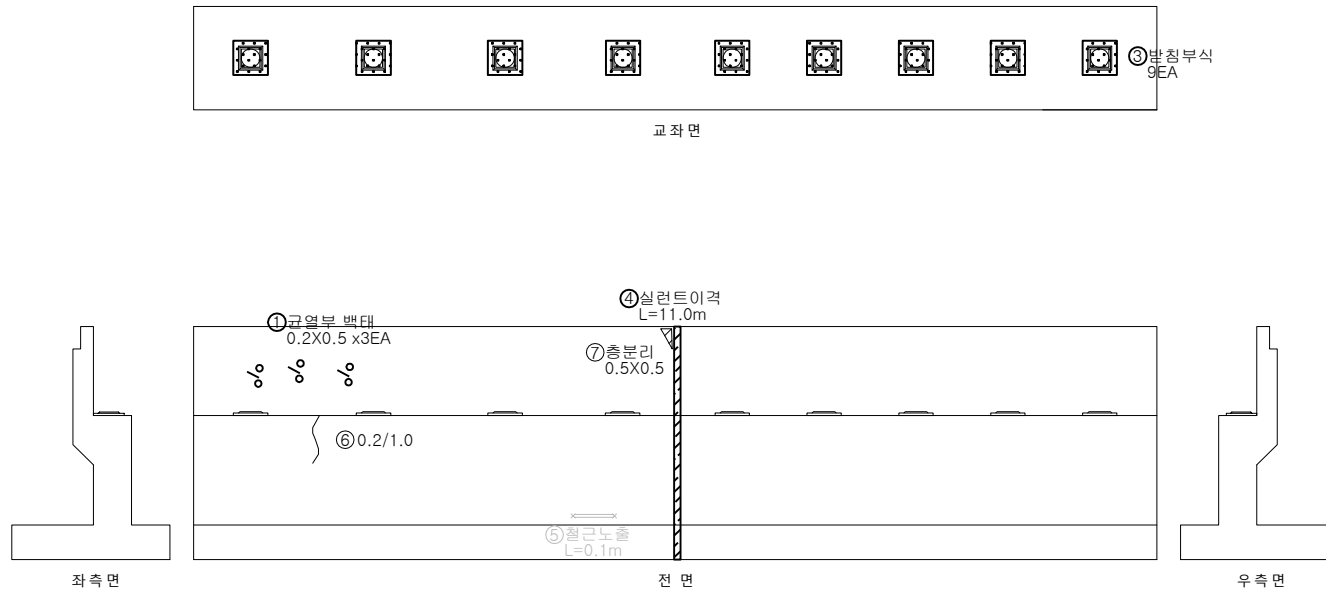
| 번호 | 구분 | 부재 | 손상내용 | 손상현황 | | | | | | 비 고 |
|---|---|---|---|---|---|---|---|---|---|---|
| 1 | 24년 | 교대 | 균열부백태 | | 0.2 | 0.5 | 3 | 0.30 | m <sup>2</sup> | 손상중가 |
| 2 | 24년 | 교대 | 채수 | | | | 1 | 1.00 | EA | |
| 3 | 24년 | 교량받침 | 받침부식 | | | | 9 | 9.00 | EA | |
| 4 | 24년 | 교대 | 실린트이격 | | 11.0 | | 1 | 11.00 | m | |
| 5 | 24년 | 교대 | 철근노출 | | 0.1 | | 1 | 0.10 | m | 5/상 보수 |
| 6 | 24하 | 교대 | 균열(0.3mm미만) | 0.2 | 1.0 | | 1 | 1.00 | m | |
| 7 | 25하 | 교대 | 충분리 | | 0.5 | 0.5 | 1 | 0.25 | m <sup>2</sup> | |

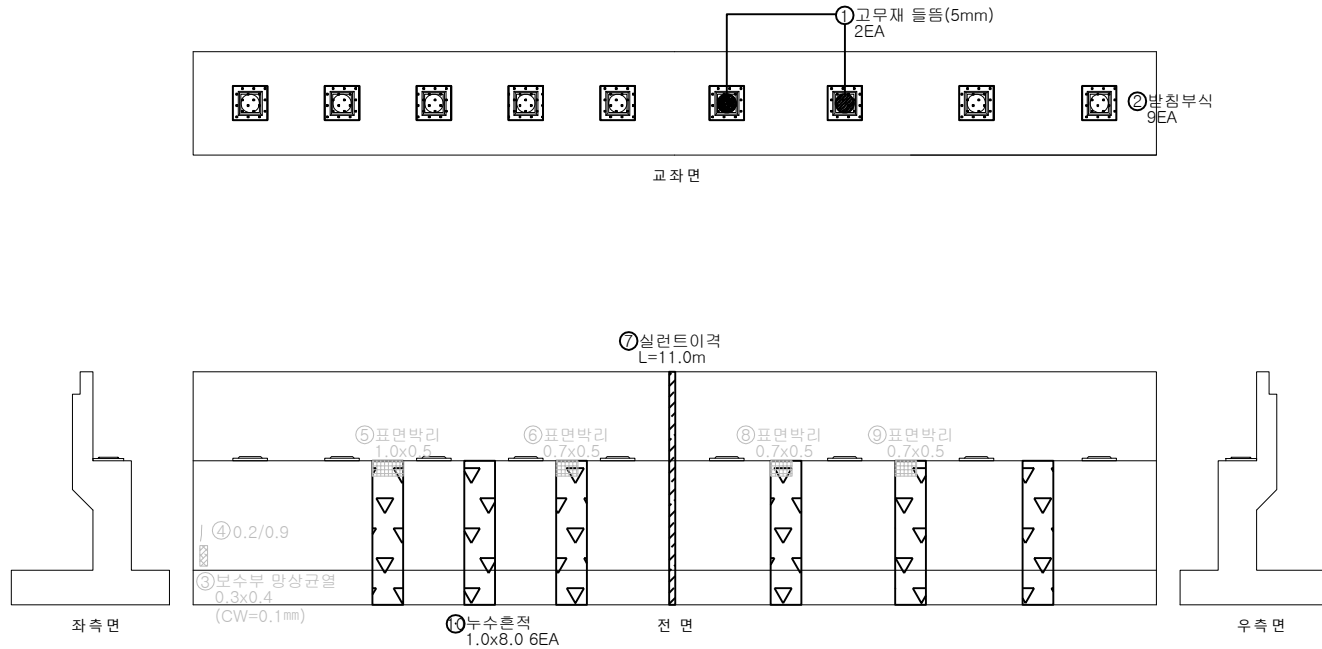
| 번호 | 구분 | 부재 | 손상내용 | 손상현황 | | | | | | 비고 |
|---|---|---|---|---|---|---|---|---|---|---|
| 1 | 24년 | 교량받침 | 고무재 들뜸 | | | | 2 | 2.00 | m | |
| 2 | 24년 | 교량받침 | 받침부식 | | | | 9 | 9.00 | EA | |
| 3 | 24년 | 교대 | 보수부 망상균열 | 0.1 | 0.3 | 0.4 | 1 | 0.12 | m | 보수 보수 |
| 4 | 24년 | 교대 | 균열(0.3mm미만) | 0.2 | 0.9 | | 1 | 0.90 | m | 보수 보수 |
| 5 | 24년 | 교대 | 표면박리 | | 0.5 | 1.0 | 1 | 0.50 | m | 보수 보수 |
| 6 | 24년 | 교대 | 표면박리 | | 0.5 | 0.7 | 1 | 0.35 | m | 보수 보수 |
| 7 | 24년 | 교대 | 실런트이격 | | 11.0 | | 1 | 11.00 | m | |
| 8 | 24년 | 교대 | 표면박리 | | 0.5 | 0.7 | 1 | 0.35 | m | 보수 보수 |
| 9 | 24년 | 교대 | 표면박리 | | 0.5 | 0.7 | 1 | 0.35 | m | 보수 보수 |
| 10 | 24년 | 교대 | 누수흔적 | | 1.0 | 8.0 | 6 | 48.00 | m | |
