2025년 국도17호선 기타시설물 두교2교 등 30개소  
정기안전점검용역

# 외 관 조 사 망 도

두교4교

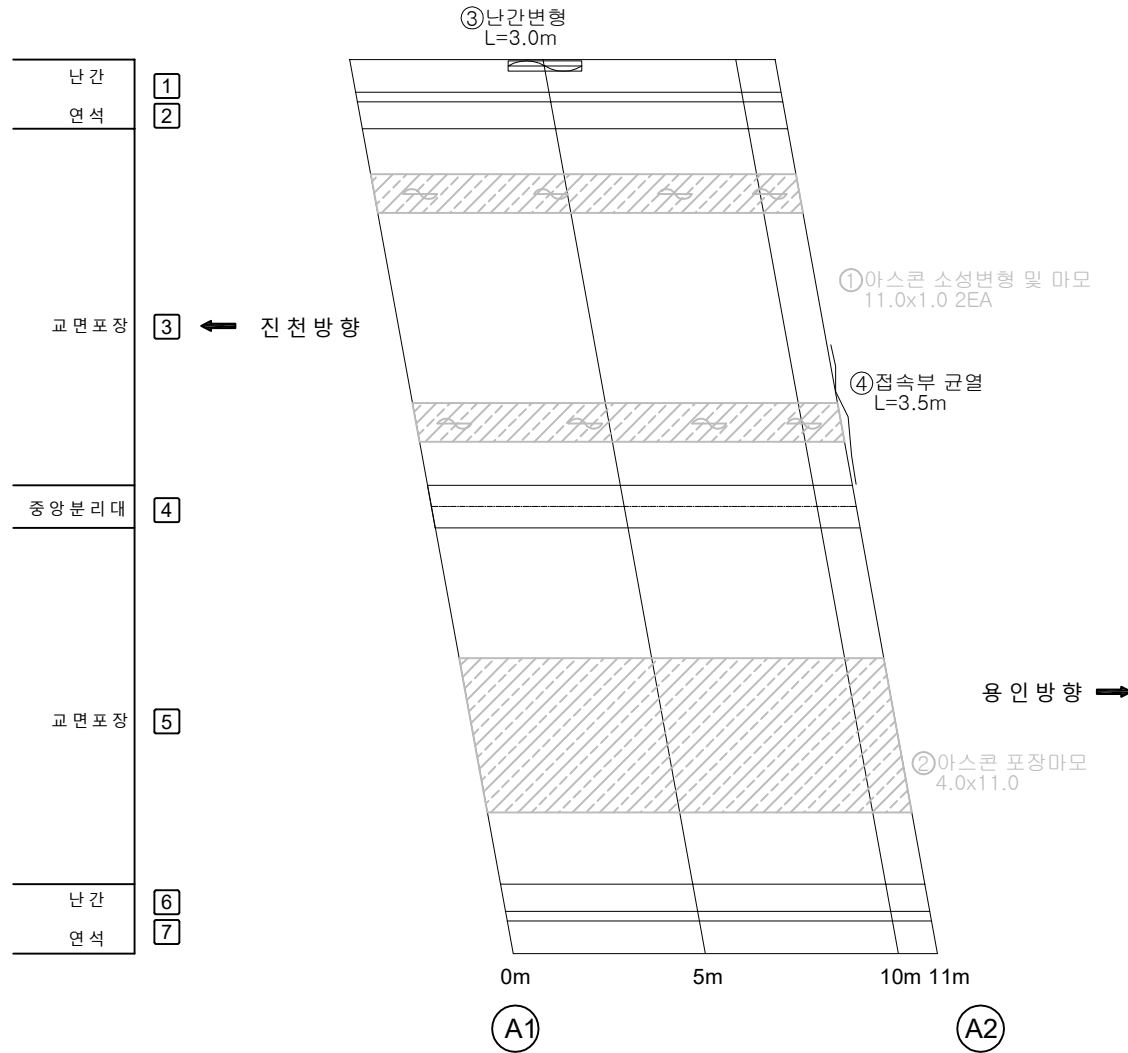
| 도면번호 | 01 |

| 번호 | 구분 | 부재 | 손상내용 | 손상현황 | | | | | | 비고 |
|---|---|---|---|---|---|---|---|---|---|---|
| 1 | 24년 | 교면포장 | 아스콘 소성변형 및 마모 | | 11.0 | 1.0 | 2 | 22.00 | m <sup>2</sup> | 24년 보수 |
| 2 | 24년 | 교면포장 | 아스콘 포장마모 | | 11.0 | 4.0 | 1 | 44.00 | m <sup>2</sup> | 24년 보수 |
| 3 | 25상 | 난간 | 난간 변형 | | 3.0 | | 1 | 3.00 | m | |
| 4 | 25하 | 교면포장 | 접속부 균열 | | 3.5 | | 1 | 3.50 | m | |

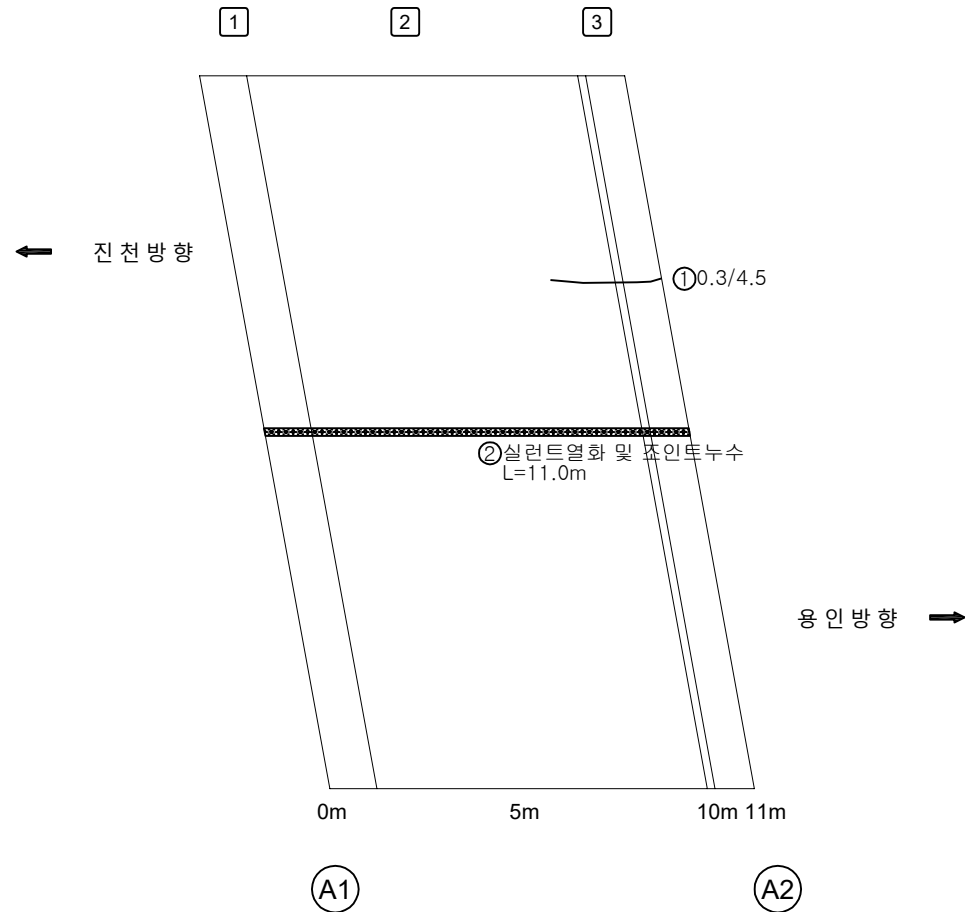
도면번호 02

| 번호 | 구분 | 부재 | 손상내용 | 손상현황 | | | | | | 비고 |
|---|---|---|---|---|---|---|---|---|---|---|
| 1 | 24년 | 바닥판 | 균열(0.3mm이상) | 0.3 | 4.5 | | 1 | 4.50 | m | |
| 2 | 24년 | 바닥판 | 실런트열화 및 조인트누수 | | 11.0 | | 1 | 11.00 | m | |

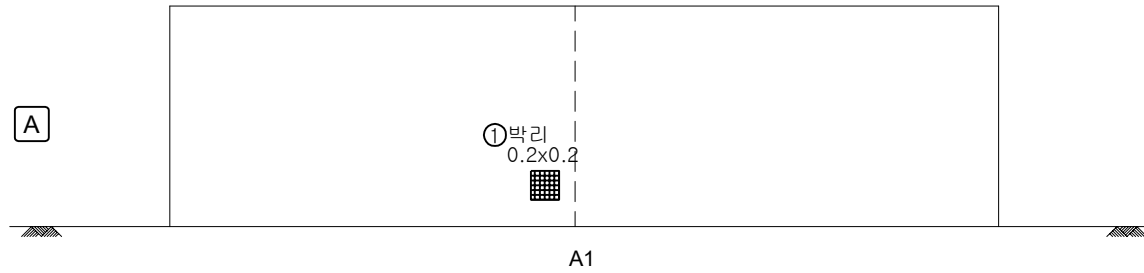
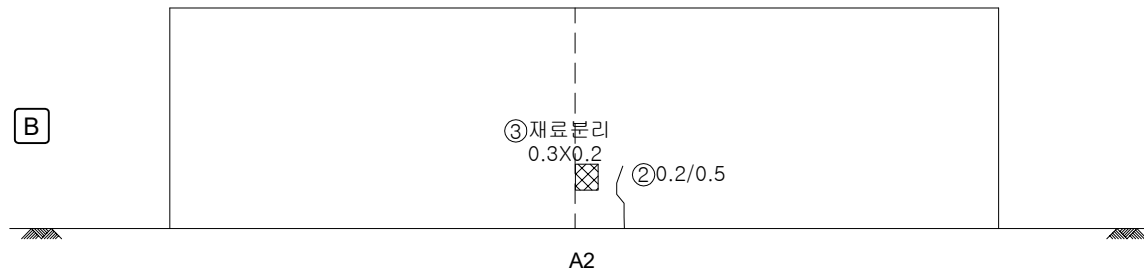
| 번호 | 구분 | 부재 | 손상내용 | 손상현황 | | | | | | 비고 |
|---|---|---|---|---|---|---|---|---|---|---|
| 1 | 24년 | 교대 | 박리 | | 0.2 | 0.2 | 1 | 0.04 | m <sup>2</sup> | |
| 2 | 24하 | 교대 | 균열(0.3mm미만) | 0.2 | 0.5 | | 1 | 0.50 | m | |
| 3 | 25하 | 교대 | 재료분리 | | 0.3 | 0.2 | 1 | 0.06 | m <sup>2</sup> | |
