2025년 국도17호선 기타시설물 두교2교 등 30개소  
정기안전점검용역

# 외 관 조 사 망 도

용설2교

(주)명성엔지니어링

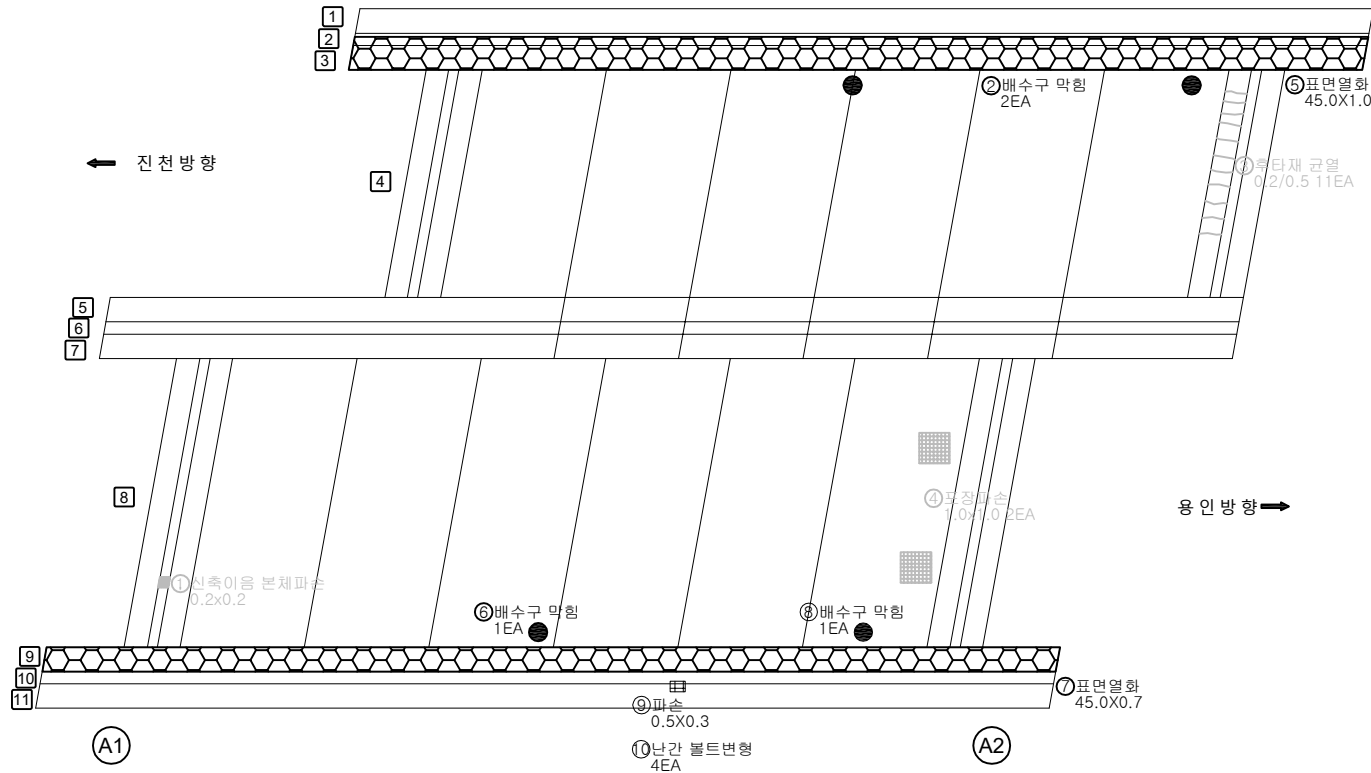
도면번호 01

| 번호 | 구분 | 부재 | 손상내용 | 손상현황 | | | | | | 비 고 |
|---|---|---|---|---|---|---|---|---|---|---|
| 1 | 24년 | 상측이음 | 본체 파손 | | 0.2 | 0.2 | 1 | 0.04 | ㎡ | 국회보수 |
| 2 | 24년 | 배수시설 | 배수구 막힘 | | | | 2 | 2.00 | EA | |
| 3 | 24년 | 상측이음 | 후타재 균열(0.3mm미만) | 0.2 | 0.5 | | 11 | 5.50 | ㎡ | 국회보수 |
| 4 | 24년 | 교면포장 | 포장 파손 | | 1.0 | 1.0 | 2 | 2.00 | ㎡ | 국회보수 |
| 5 | 25상 | 방호벽 | 표면열화 | | 45.0 | 1.0 | 1 | 45.00 | ㎡ | 손상증가 |
| 6 | 25상 | 배수시설 | 배수구 막힘 | | | | 1 | 1.00 | EA | |
| 7 | 25상 | 방호벽 | 표면열화 | | 45.0 | 0.7 | 1 | 31.50 | ㎡ | |
| 8 | 25하 | 배수시설 | 배수구 막힘 | | | | 1 | 1.00 | EA | |
| 9 | 25하 | 방호벽 | 파손 | | 0.5 | 0.3 | 1 | 0.15 | ㎡ | |
| 10 | 25하 | 방호벽 | 난간 볼트변형 | | | | 4 | 4.00 | EA | |

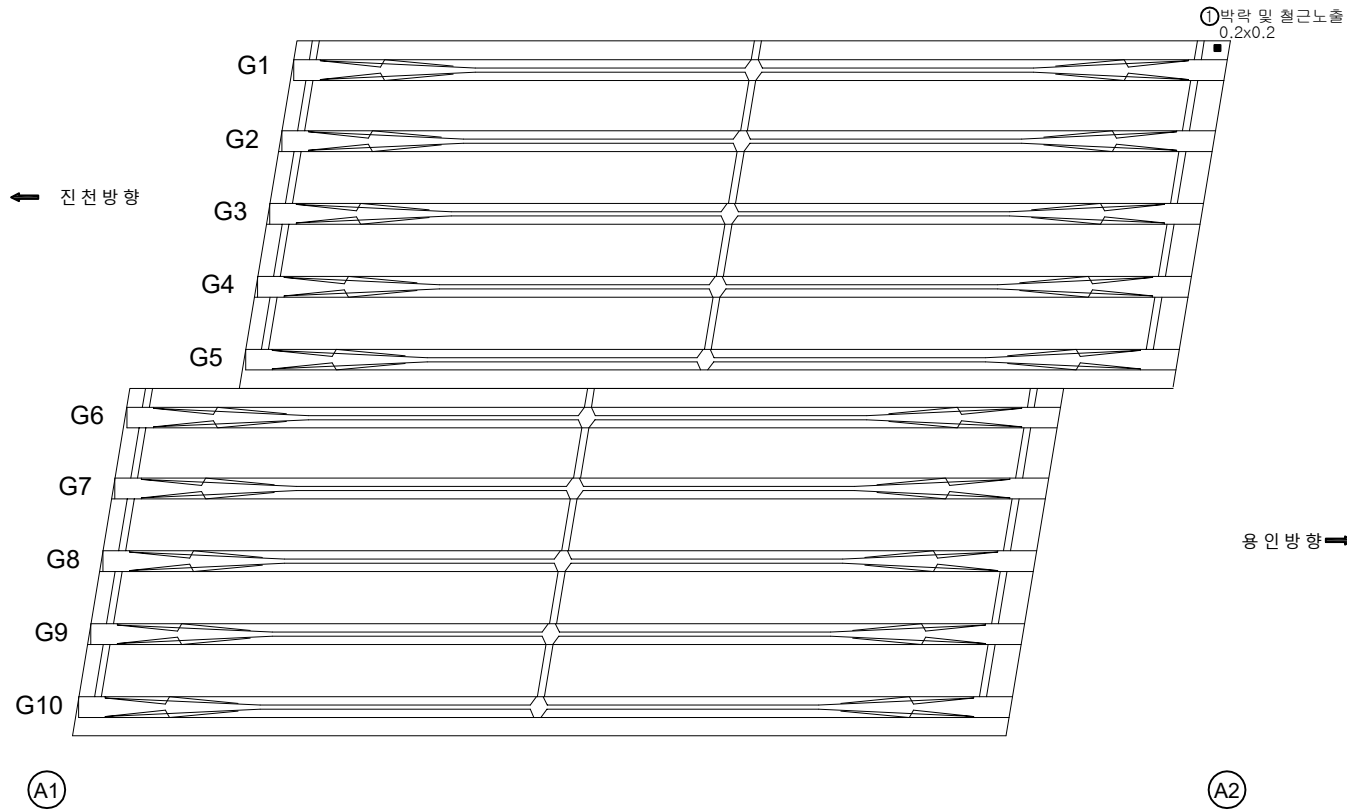
도면번호 02

| 번호 | 구분 | 부재 | 손상내용 | 손상현황 | | | | | | 비고 |
|---|---|---|---|---|---|---|---|---|---|---|
| 1 | 24년 | 바닥판 | 박락 및 철근노출 | | 0.2 | 0.2 | 1 | 0.04 | m <sup>2</sup> | |

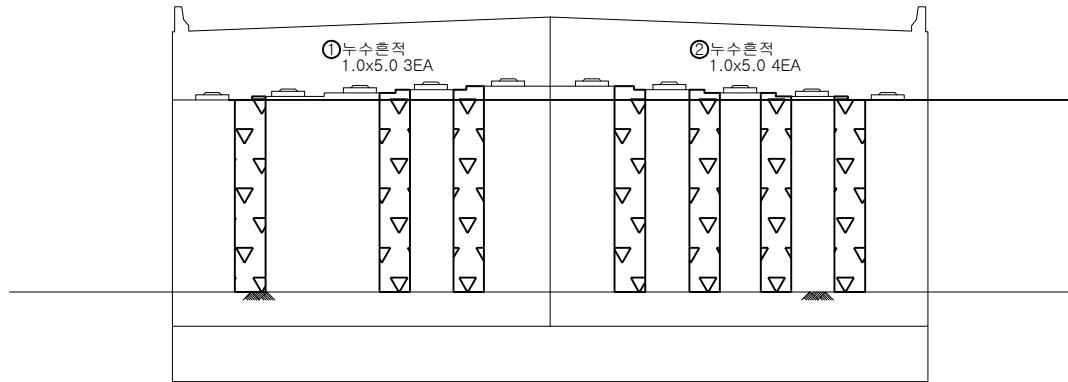
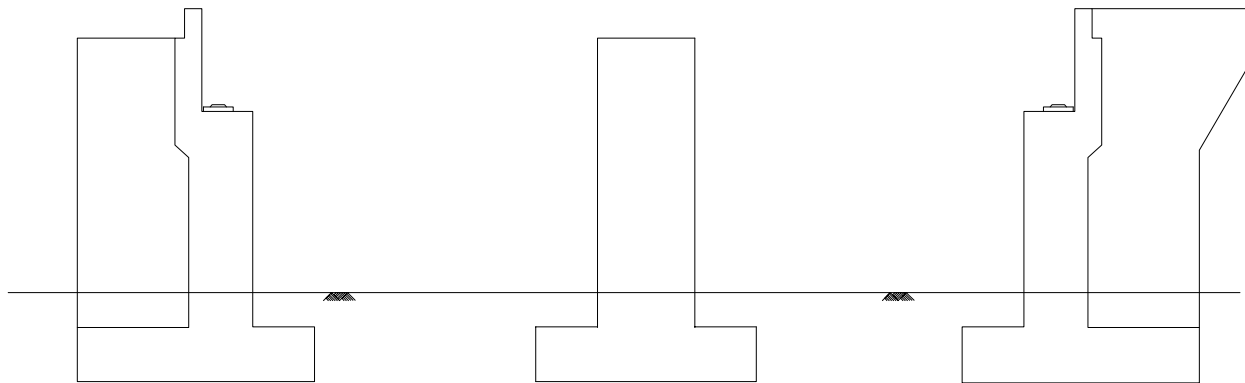
| 번호 | 구분 | 부재 | 손상내용 | 손상현황 | | | | | | 비고 |
|---|---|---|---|---|---|---|---|---|---|---|
| 1 | 24년 | 교대 | 누수흔적 | | 5.0 | 1.0 | 3 | 15.00 | m <sup>2</sup> | |
| 2 | 24년 | 교대 | 누수흔적 | | 5.0 | 1.0 | 4 | 20.00 | m <sup>2</sup> | |

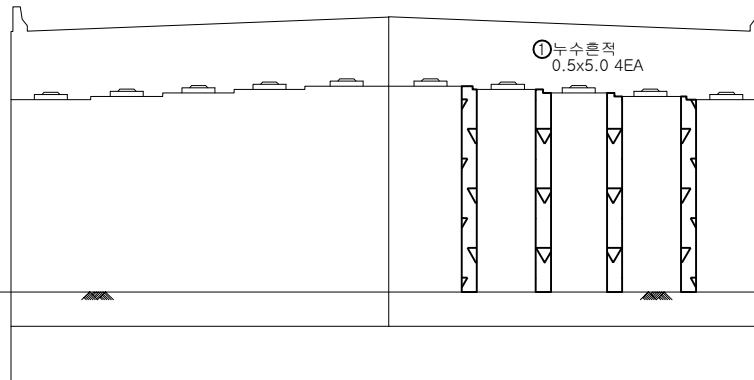
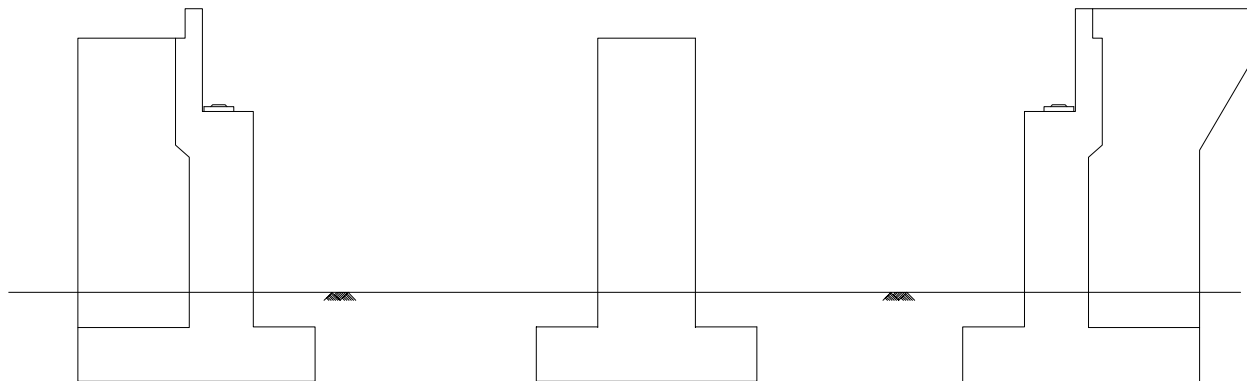
도면번호 06

| 번호 | 구분 | 부재 | 손상내용 | 손상현황 | | | | | | 비 고 |
|---|---|---|---|---|---|---|---|---|---|---|
| 1 | 24년 | 교대 | 누수흔적 | | 5.0 | 0.5 | 4 | 10.00 | m <sup>2</sup> | |
