2025년 국도17호선 기타시설물 두교2교 등 30개소  
정기안전점검용역

# 외 관 조 사 망 도

궁촌1교(하)

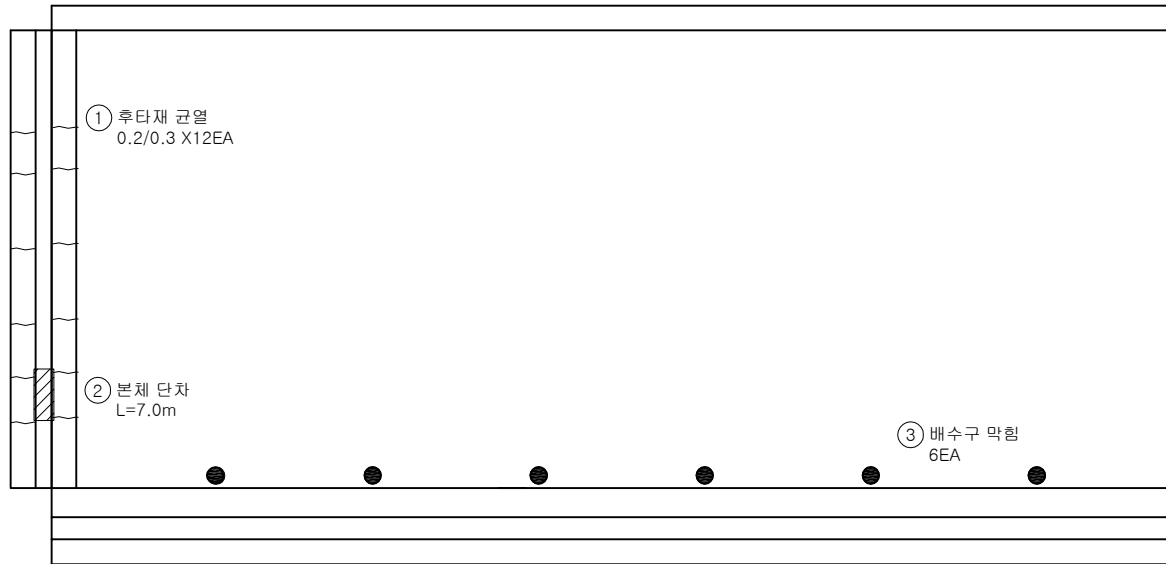
| 번호 | 구분 | 부재 | 손상내용 | 손상현황 | | | | | | 비고 |
|---|---|---|---|---|---|---|---|---|---|---|
| 1 | 25상 | 신축이음 | 후타재 균열(0.3mm미만) | 0.2 | 0.3 | | 12 | 3.60 | m | |
| 2 | 25상 | 신축이음 | 본체 단차 | | 7.0 | | 1 | 7.00 | m | |
| 3 | 25상 | 배수시설 | 배수구 막힘 | | | | 6 | 6.00 | EA | |

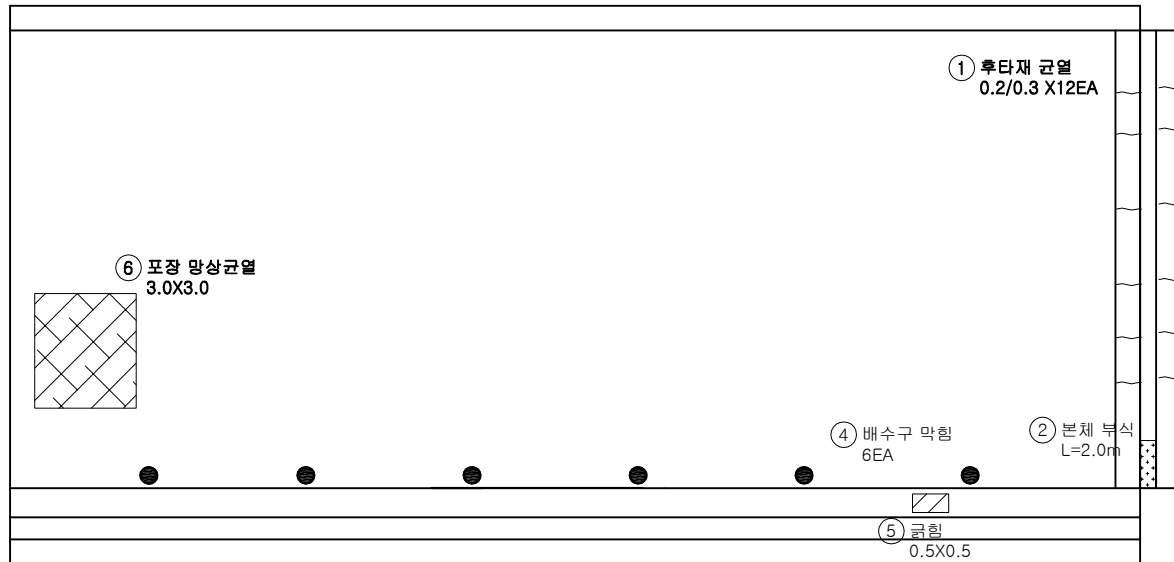
| 번호 | 구분 | 부재 | 손상내용 | 손상현황 | | | | | | 비 고 |
|---|---|---|---|---|---|---|---|---|---|---|
| 1 | 25상 | 신축이음 | 후타재 균열(0.3mm미만) | 0.2 | 0.3 | | 12 | 3.60 | m | |
| 2 | 25상 | 신축이음 | 본체 부식 | | 2.0 | | 1 | 2.00 | m | |
| 3 | 25상 | 교면포장 | 접속부 아스콘 파손 | | 5.0 | 3.0 | 1 | 15.00 | m² | 관측 부재 |
| 4 | 25상 | 배수시설 | 배수구 막힘 | | | | 6 | 6.00 | EA | |
| 5 | 25상 | 방호벽 | 균열 | | 0.5 | 0.5 | 1 | 0.25 | m² | |
| 6 | 25하 | 교면포장 | 포장 망상균열 | | 3.0 | 3.0 | 1 | 9.00 | m² | |

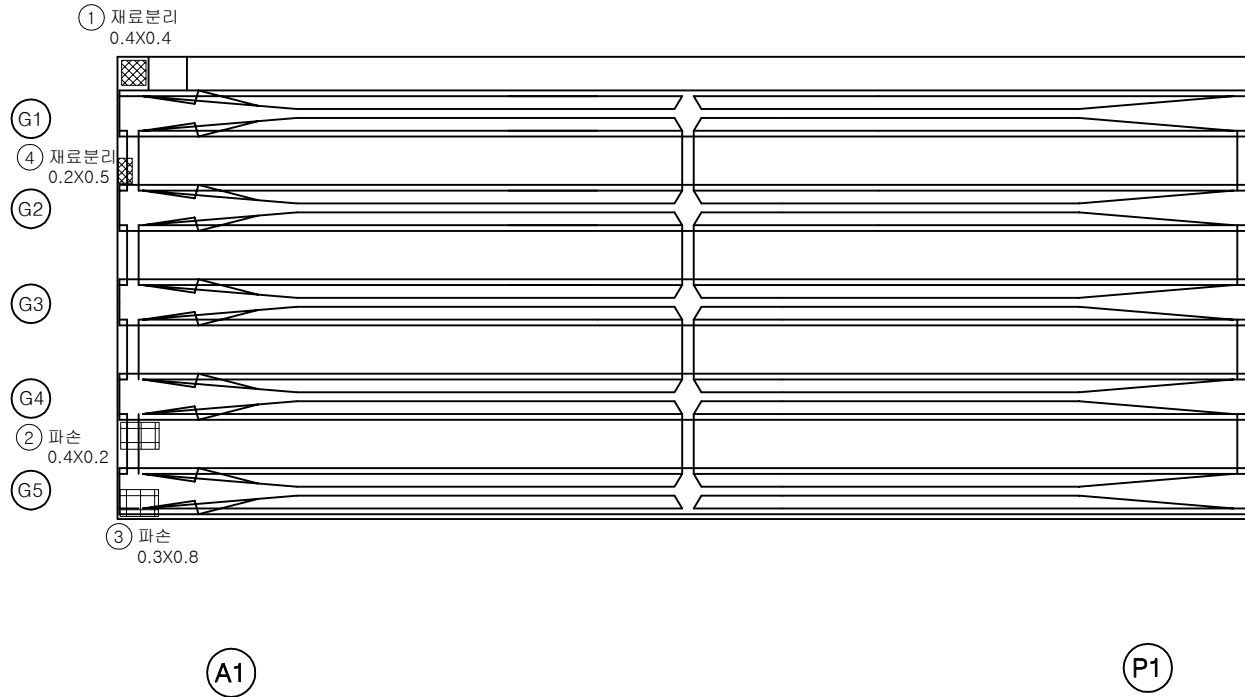
ID : 궁촌1교(하) 바닥판하면 S1 외관조사망도

| 번호 | 구분 | 부재 | 손상내용 | 손상현황 | | | | | | 비고 |
|---|---|---|---|---|---|---|---|---|---|---|
| 1 | 25상 | 바닥판 | 재료분리 | | 0.4 | 0.4 | 1 | 0.16 | m <sup>2</sup> | |
| 2 | 25상 | 바닥판 | 파손 | | 0.4 | 0.2 | 1 | 0.08 | m <sup>2</sup> | |
| 3 | 25상 | 바닥판 | 파손 | | 0.3 | 0.8 | 1 | 0.24 | m <sup>2</sup> | |
| 4 | 25하 | 바닥판 | 재료분리 | | 0.2 | 0.5 | 1 | 0.10 | m <sup>2</sup> | |

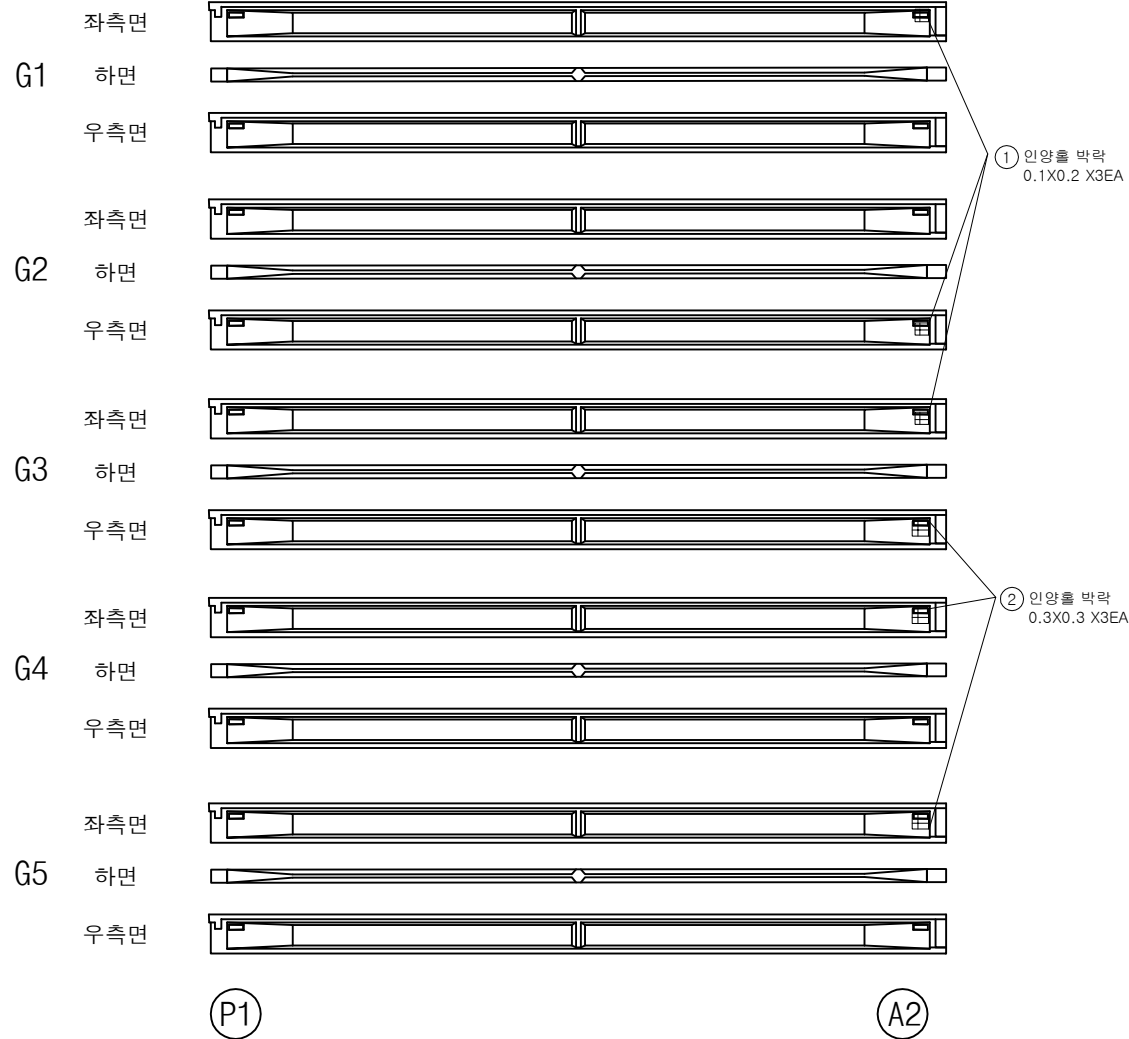
ID : 궁촌1교(하) 거더S2 (G1~G5) 외관조사망도

| 번호 | 구분 | 부재 | 손상내용 | 손상현황 | | | | | | 비고 |
|---|---|---|---|---|---|---|---|---|---|---|
| 1 | 25상 | 거더 | 인양철 박락 | | 0.1 | 0.2 | 3 | 0.06 | m <sup>2</sup> | |
| 2 | 25상 | 거더 | 인양철 박락 | | 0.3 | 0.3 | 3 | 0.27 | m <sup>2</sup> | |

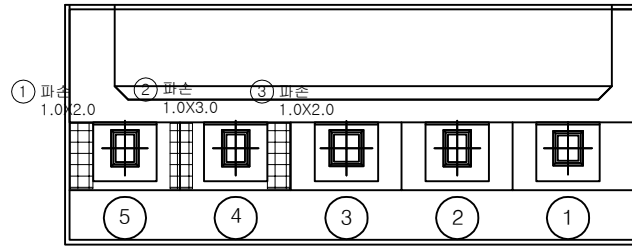
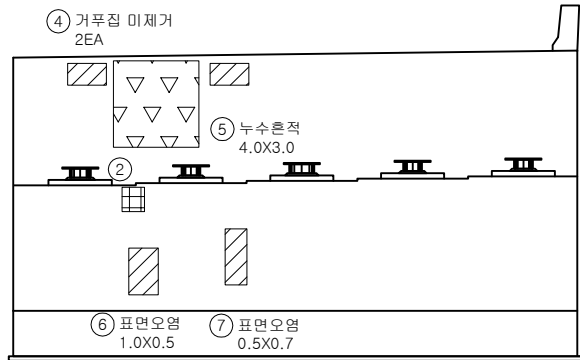
| 번호 | 구분 | 부재 | 손상내용 | 손상현황 | | | | | | 비고 |
|---|---|---|---|---|---|---|---|---|---|---|
| 1 | 25상 | 교대 | 파손 | | 1.0 | 2.0 | 1 | 2.00 | m <sup>2</sup> | |
| 2 | 25상 | 교대 | 파손 | | 1.0 | 3.0 | 1 | 3.00 | m <sup>2</sup> | |
| 3 | 25상 | 교대 | 파손 | | 1.0 | 2.0 | 1 | 2.00 | m <sup>2</sup> | |
| 4 | 25상 | 교대 | 거푸집 이체거 | | | | 2 | 2.00 | EA | |
| 5 | 25상 | 교대 | 누수흔적 | | 4.0 | 3.0 | 1 | 12.00 | m <sup>2</sup> | |
| 6 | 25상 | 교대 | 표면오염 | | 1.0 | 0.5 | 1 | 0.50 | m <sup>2</sup> | |
| 7 | 25상 | 교대 | 표면오염 | | 0.5 | 0.7 | 1 | 0.35 | m <sup>2</sup> | |

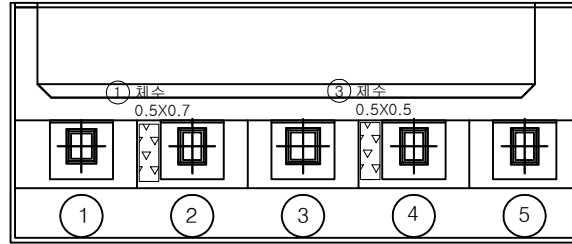
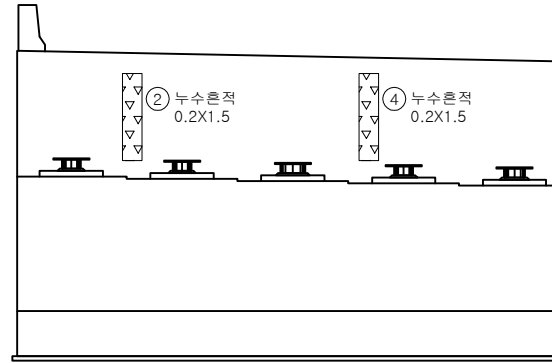
| 번호 | 구분 | 부재 | 손상내용 | 손상현황 | | | | | | 비고 |
|---|---|---|---|---|---|---|---|---|---|---|
| 1 | 25상 | 교대 | 채수 | | 0.5 | 0.7 | 1 | 0.35 | m <sup>2</sup> | |
| 2 | 25상 | 교대 | 누수층적 | | 0.2 | 1.5 | 1 | 0.30 | m <sup>2</sup> | |
| 3 | 25하 | 교대 | 채수 | | 0.5 | 0.5 | 1 | 0.25 | m <sup>2</sup> | |
| 4 | 25하 | 교대 | 누수층적 | | 0.2 | 1.5 | 1 | 0.30 | m <sup>2</sup> | |

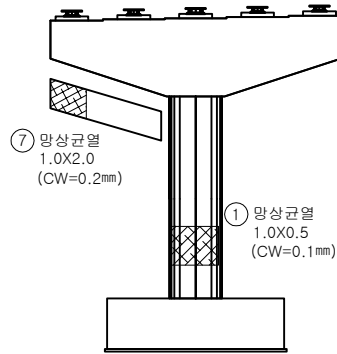
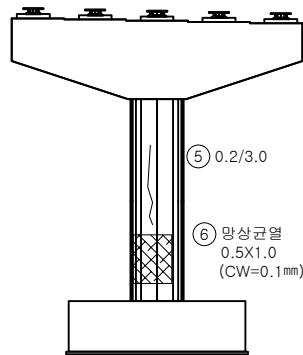
| 번호 | 구분 | 부재 | 손상내용 | 손상현황 | | | | | | 비고 |
|---|---|---|---|---|---|---|---|---|---|---|
| 1 | 25상 | 교각 | 망상균열 | 0.1 | 1.0 | 0.5 | 1 | 0.50 | m <sup>2</sup> | |
| 2 | 25상 | 교각 | 표면오염 | | 4.0 | 2.0 | 1 | 8.00 | m <sup>2</sup> | |
| 3 | 25상 | 교각 | 균열(0.3mm미만) | 0.2 | 1.0 | | 1 | 1.00 | m | |
| 4 | 25상 | 교각 | 망상균열 | 0.1 | 1.0 | 0.5 | 1 | 0.50 | m <sup>2</sup> | |
| 5 | 25상 | 교각 | 균열(0.3mm미만) | 0.2 | 3.0 | | 1 | 3.00 | m | |
| 6 | 25상 | 교각 | 망상균열 | 0.1 | 0.5 | 1.0 | 1 | 0.50 | m <sup>2</sup> | |
| 7 | 25하 | 교각 | 망상균열 | 0.2 | 1.0 | 2.0 | 1 | 2.00 | m <sup>2</sup> | |
