2025년 국도17호선 기타시설물 두교2교 등 30개소  
정기안전점검용역

# 외 관 조 사 망 도

동진1교

# ID : 동진1교 교면포장 S1 외관조사망도

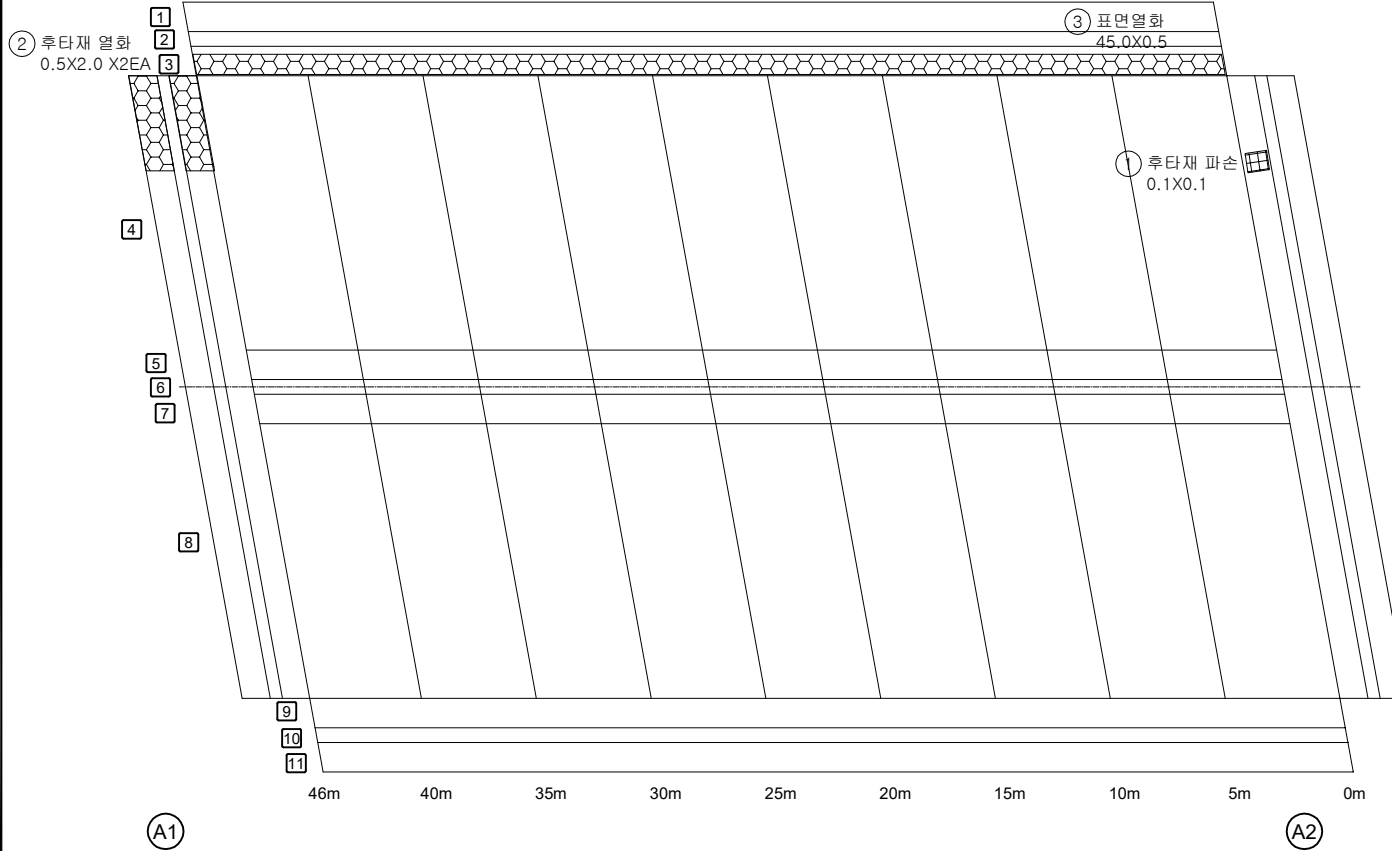
| 번호 | 구분 | 부재 | 손상내용 | 손상현황 | | | | | | 비 고 |
|---|---|---|---|---|---|---|---|---|---|---|
| 1 | 25상 | 신축이음 | 후타재 파손 | | 0.1 | 0.1 | 1 | 0.01 | m² | |
| 2 | 25하 | 신축이음 | 후타재 열화 | | 0.5 | 2.0 | 2 | 2.00 | m² | |
| 3 | 25하 | 방호벽 | 표면열화 | | 45.0 | 0.5 | 1 | 22.50 | m² | |

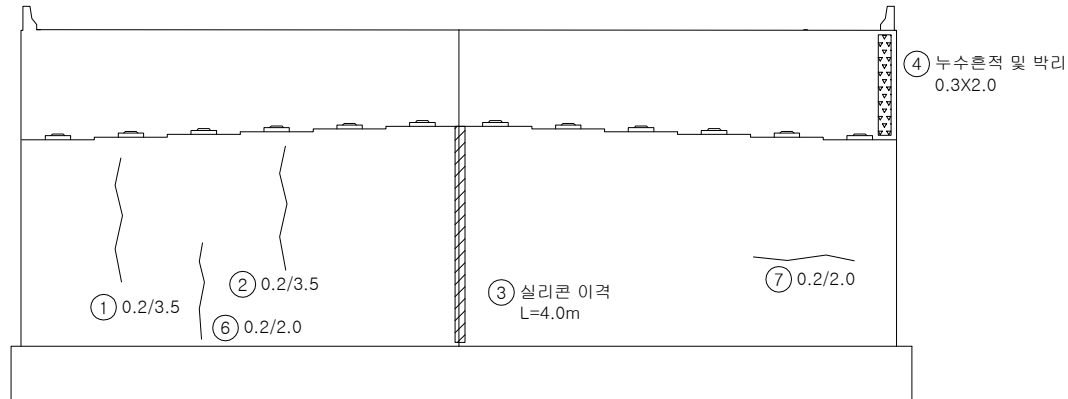
| 번호 | 구분 | 부재 | 손상내용 | 손상현황 | | | | | | 비고 |
|---|---|---|---|---|---|---|---|---|---|---|
| 1 | 25상 | 교대 | 균열(0.3mm미만) | 0.2 | 3.5 | | 1 | 3.50 | m | |
| 2 | 25상 | 교대 | 균열(0.3mm미만) | 0.2 | 3.5 | | 1 | 3.50 | m | |
| 3 | 25상 | 교대 | 실리콘 이격 | | 4.0 | | 1 | 4.00 | m | |
| 4 | 25상 | 교대 | 누수흔적 및 박리 | | 0.3 | 2.0 | 1 | 0.60 | m <sup>2</sup> | |
| 5 | 25상 | 교대 | 박리 | | 0.3 | 1.0 | 1 | 0.30 | m <sup>2</sup> | |
| 6 | 25하 | 교대 | 균열(0.3mm미만) | 0.2 | 2.0 | | 1 | 2.00 | m | |
| 7 | 25하 | 교대 | 균열(0.3mm미만) | 0.2 | 2.0 | | 1 | 2.00 | m | |

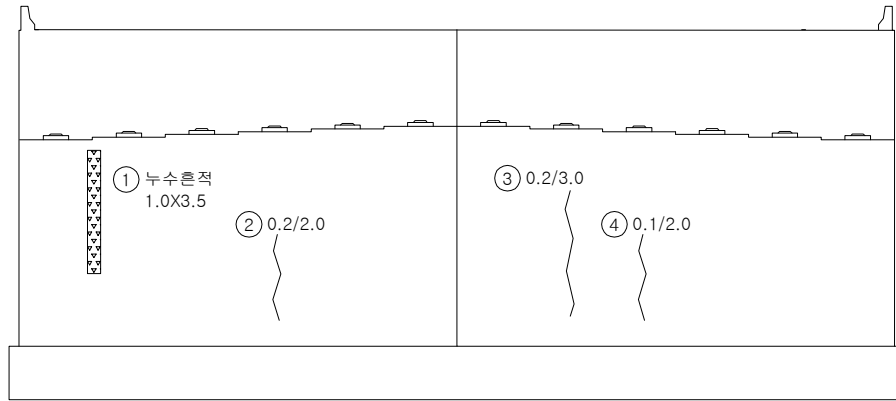
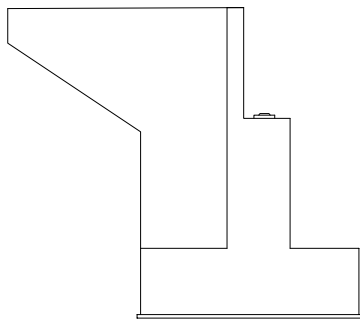
| 번호 | 구분 | 부재 | 손상내용 | 손상현황 | | | | | | 비고 |
|---|---|---|---|---|---|---|---|---|---|---|
| 1 | 25상 | 교대 | 누수흔적 | | 1.0 | 3.5 | 1 | 3.50 | m <sup>2</sup> | |
| 2 | 25상 | 교대 | 균열(0.3mm미만) | 0.2 | 2.0 | | 1 | 2.00 | m | |
| 3 | 25상 | 교대 | 균열(0.3mm미만) | 0.2 | 3.0 | | 1 | 3.00 | m | |
| 4 | 25상 | 교대 | 균열(0.3mm미만) | 0.1 | 2.0 | | 1 | 2.00 | m | |
