2025년 국도17호선 기타시설물 두교2교 등 30개소  
정기안전점검용역

# 외 관 조 사 망 도

신기1교

# ID : 신기1교 교면포장 S1 외관조사망도

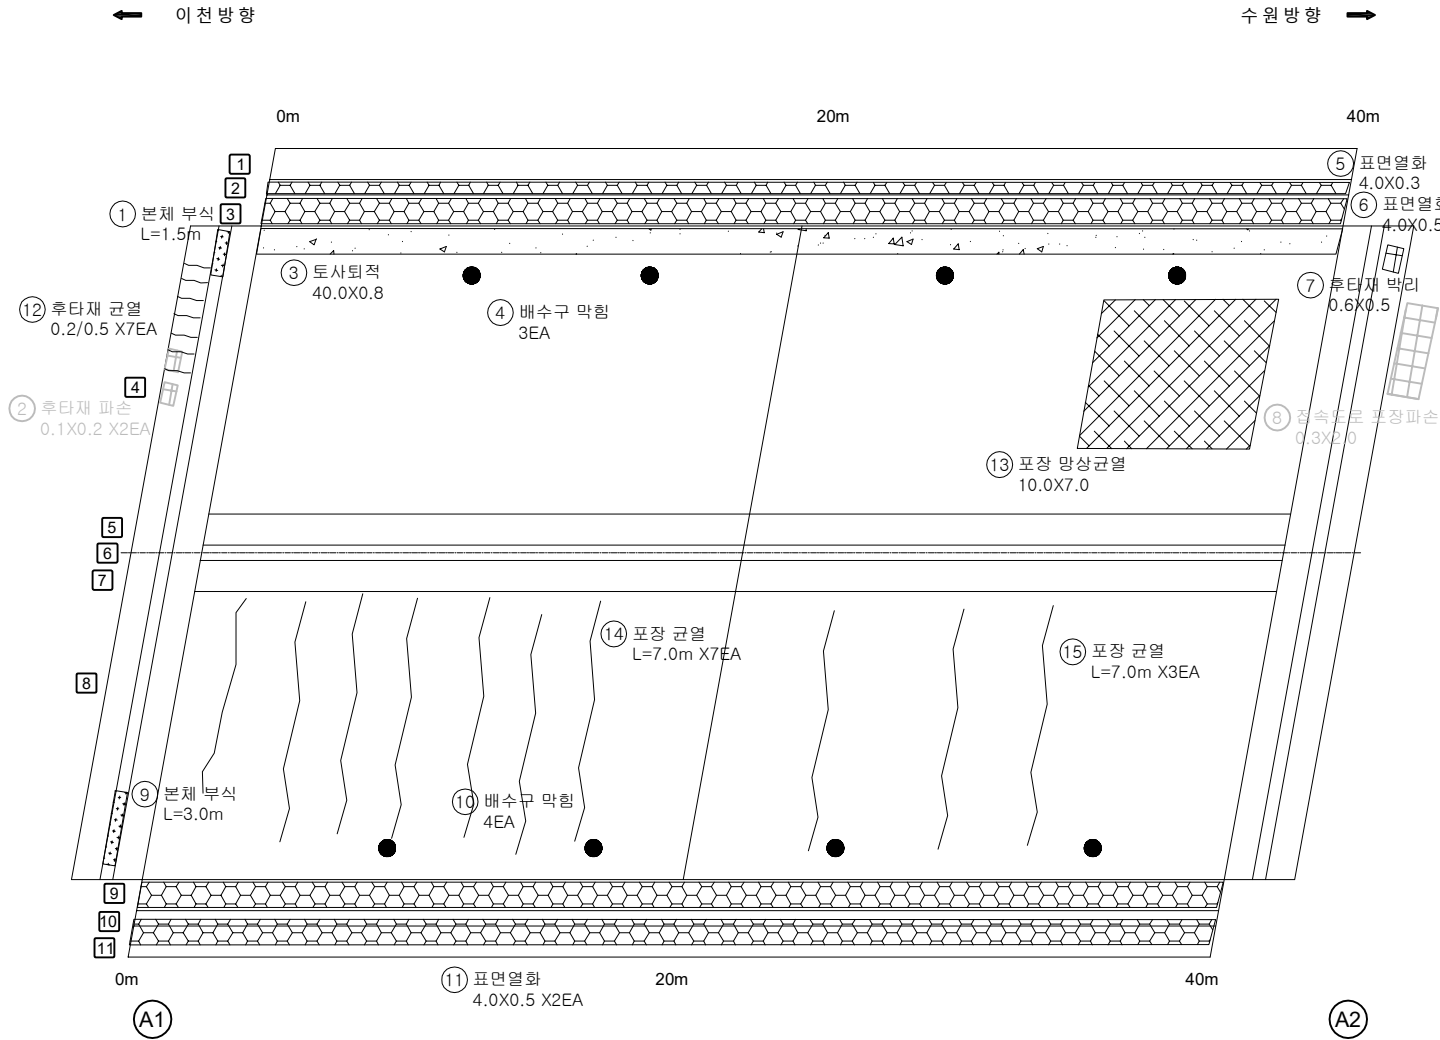
| 번호 | 구분 | 부재 | 손상내용 | 손상현황 | | | | | | 비고 |
|---|---|---|---|---|---|---|---|---|---|---|
| 1 | 25상 | 신축이음 | 본체 부식 | | 1.5 | | 1 | 1.50 | m | |
| 2 | 25상 | 신축이음 | 후타재 파손 | | 0.1 | 0.2 | 2 | 0.04 | m² | 5% 이하 보수 |
| 3 | 25상 | 교면포장 | 토사퇴적 | | 40.0 | 0.8 | 1 | 32.00 | m² | |
| 4 | 25상 | 배수시설 | 배수구 막힘 | | | | 4 | 4.00 | EA | |
| 5 | 25상 | 방호벽 | 표면열화 | | 40.0 | 0.3 | 1 | 12.00 | m² | |
| 6 | 25상 | 방호벽 | 표면열화 | | 40.0 | 0.5 | 1 | 20.00 | m² | |
| 7 | 25상 | 신축이음 | 후타재 박리 | | 0.6 | 0.5 | 1 | 0.30 | m² | |
| 8 | 25상 | 교면포장 | 접속도로 포장파손 | | 0.3 | 2.0 | 1 | 0.60 | m² | 5% 이하 보수 |
| 9 | 25상 | 신축이음 | 본체 부식 | | 3.0 | | 1 | 3.00 | m | |
| 10 | 25상 | 배수시설 | 배수구 막힘 | | | | 4 | 4.00 | EA | |
| 11 | 25상 | 방호벽 | 표면열화 | | 40.0 | 0.5 | 2 | 40.00 | m² | |
| 12 | 25하 | 신축이음 | 후타재 균열 | | 0.2 | 0.5 | 7 | 3.50 | m | |
| 13 | 25하 | 교면포장 | 포장 망상균열 | | 10.0 | 7.0 | 1 | 70.00 | m² | |
| 14 | 25하 | 교면포장 | 포장 균열 | | 7.0 | | 7 | 49.00 | m | |
| 15 | 25하 | 교면포장 | 포장 균열 | | 7.0 | | 3 | 21.00 | m | |

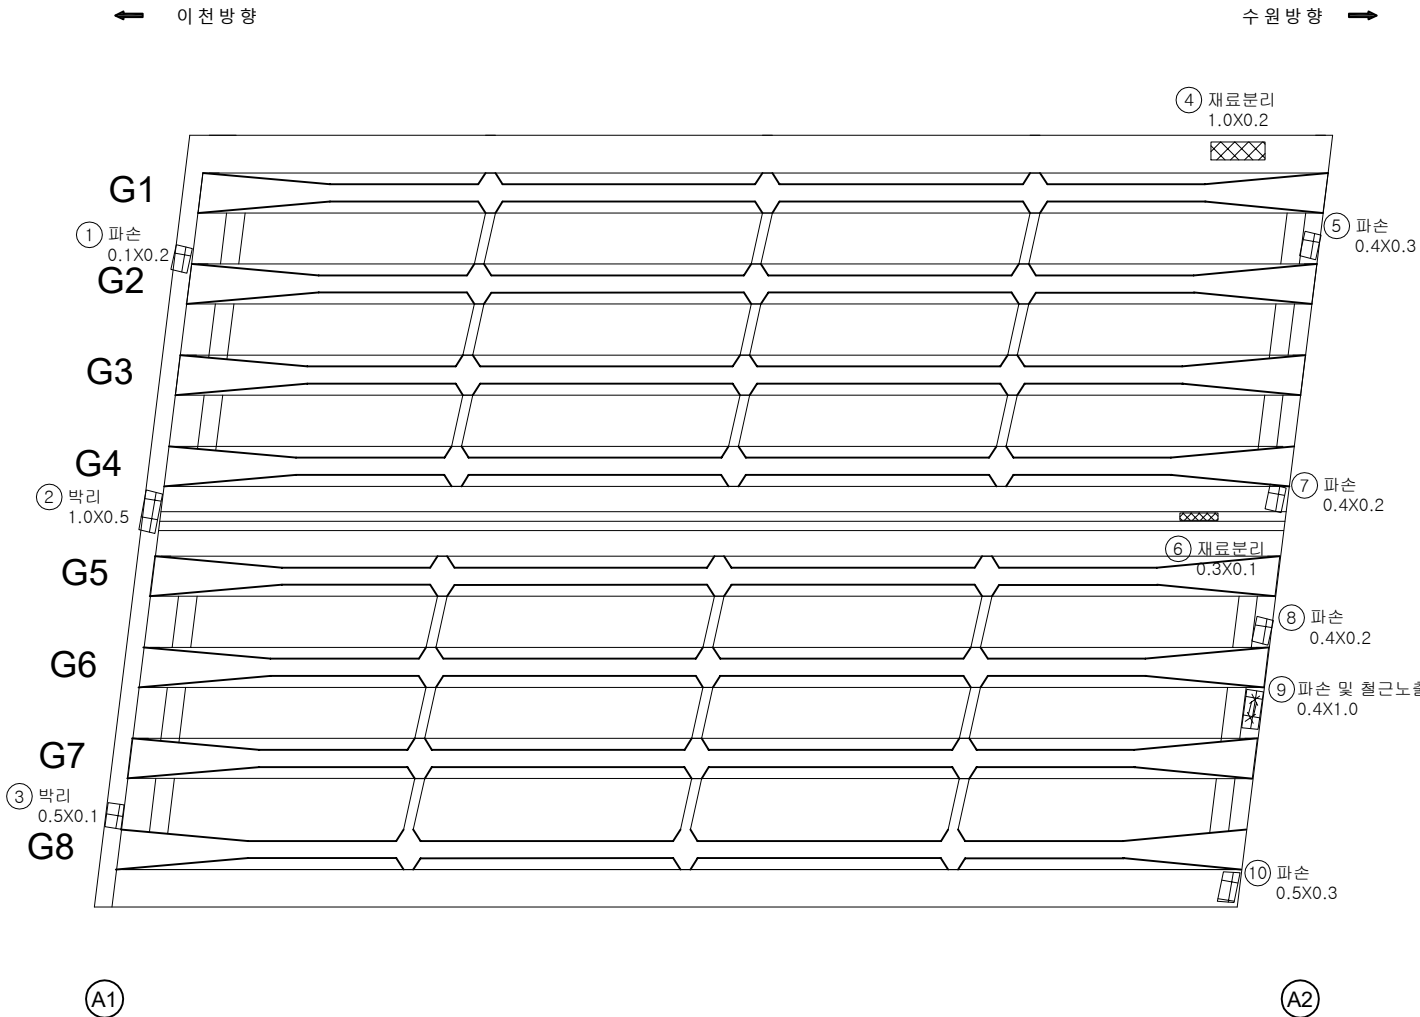
| 번호 | 구분 | 부재 | 손상내용 | 손상현황 | | | | | | 비고 |
|---|---|---|---|---|---|---|---|---|---|---|
| 1 | 25상 | 바닥판 | 파손 | | 0.1 | 0.2 | 1 | 0.02 | m <sup>2</sup> | |
| 2 | 25상 | 바닥판 | 박리 | | 1.0 | 0.5 | 1 | 0.50 | m <sup>2</sup> | |
| 3 | 25상 | 바닥판 | 박리 | | 0.5 | 0.1 | 1 | 0.05 | m <sup>2</sup> | |
| 4 | 25상 | 바닥판 | 재료분리 | | 1.0 | 0.2 | 1 | 0.20 | m <sup>2</sup> | |
| 5 | 25상 | 바닥판 | 파손 | | 0.4 | 0.3 | 1 | 0.12 | m <sup>2</sup> | |
| 6 | 25상 | 바닥판 | 재료분리 | | 0.3 | 0.1 | 1 | 0.03 | m <sup>2</sup> | |
| 7 | 25상 | 바닥판 | 파손 | | 0.4 | 0.2 | 1 | 0.08 | m <sup>2</sup> | |
| 8 | 25상 | 바닥판 | 파손 | | 0.4 | 0.2 | 1 | 0.08 | m <sup>2</sup> | |
| 9 | 25상 | 바닥판 | 파손 및 철근노출 | | 0.4 | 1.0 | 1 | 0.40 | m <sup>2</sup> | |
| 10 | 25상 | 바닥판 | 파손 | | 0.5 | 0.3 | 1 | 0.15 | m <sup>2</sup> | |

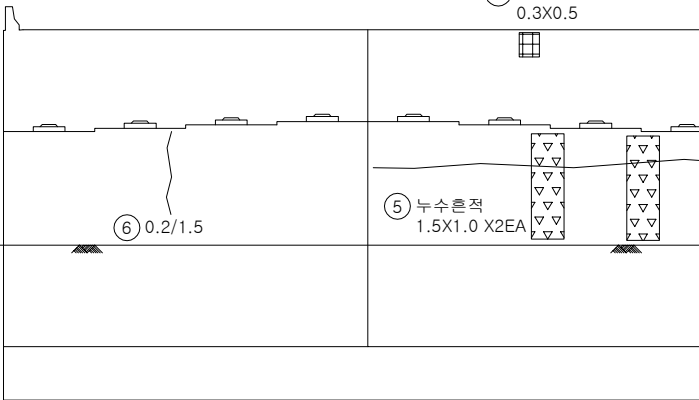
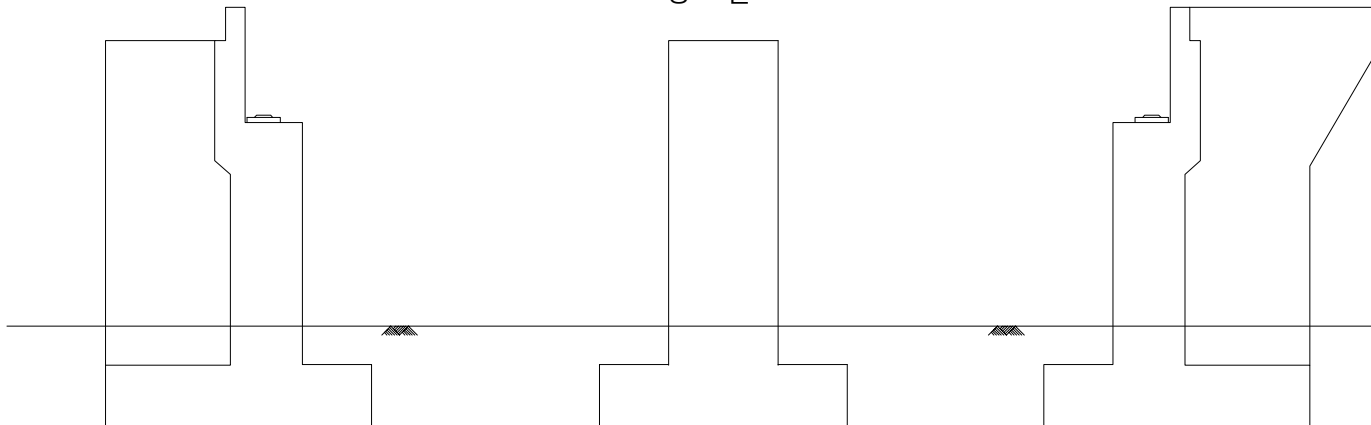
| 번호 | 구분 | 부재 | 손상내용 | 손상현황 | | | | | 비고 |
|---|---|---|---|---|---|---|---|---|---|
| 1 | 25상 | 교량발침 | plate 부식 | | | | 8 | 8.00 | EA |
| 2 | 25상 | 교대 | 박리(열화) | | 0.8 | 1.5 | 1 | 1.20 | m <sup>2</sup> |
| 3 | 25상 | 교량발침 | 받침콘크리트 균열 | 0.1 | 0.4 | | 1 | 0.40 | m |
| 4 | 25상 | 교대 | 파손 | | 0.3 | 0.5 | 1 | 0.15 | m <sup>2</sup> |
| 5 | 25상 | 교대 | 누수흔적 | | 1.5 | 1.0 | 1 | 1.50 | m <sup>2</sup> |
| 6 | 25하 | 교대 | 균열(0.3mm미만) | 0.2 | 1.5 | | 1 | 1.50 | m |
| 7 | 25하 | 교대 | 균열(0.3mm미만) | 0.2 | 10.0 | | 1 | 10.00 | m |

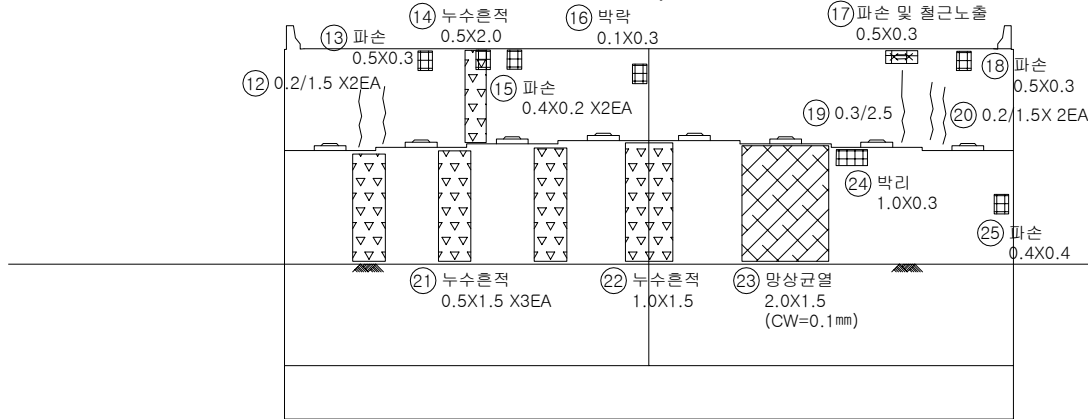
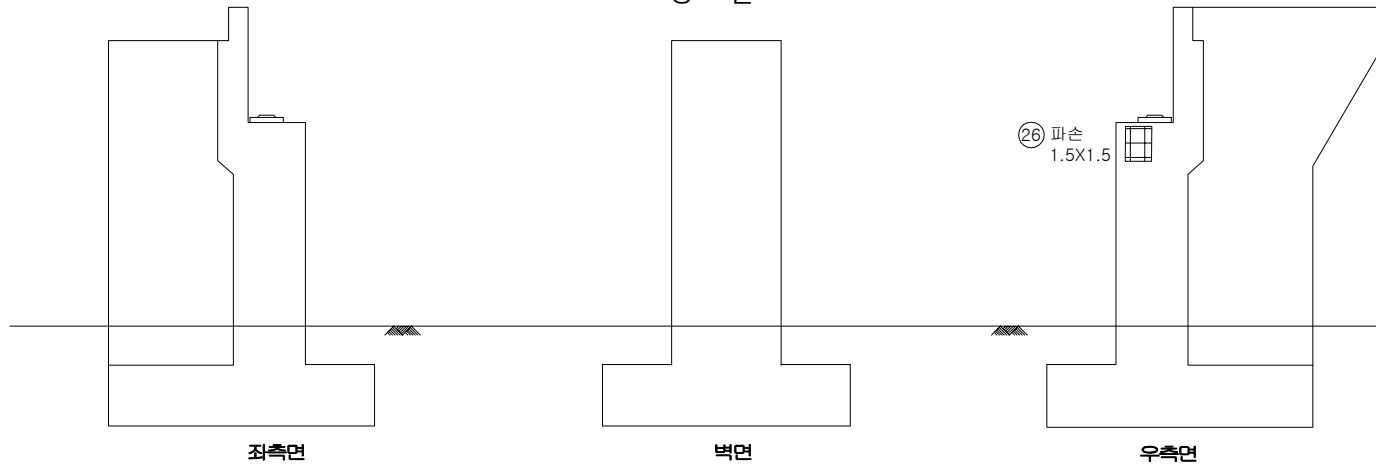
- ① plate 부식 8EA  
② 받침콘크리트 박리 0.2X0.4  
③ 받침콘크리트 균열 0.1/0.3  
④ 받침콘크리트 균열 0.1/0.3 X2EA  
⑤ 받침콘크리트 균열 0.1/0.3  
⑥ 받침콘크리트 균열 0.1/0.3  
⑦ 받침콘크리트 균열 0.1/0.3  
⑧ 받침콘크리트 균열 0.1/0.3  
⑨ 받침콘크리트 균열 0.1/0.3 X2EA  
⑩ 받침콘크리트 균열 0.1/0.3  
⑪ 박리 0.5X1.5  
⑫ 파손 0.2/1.5 X2EA  
⑬ 파손 0.5X0.3  
⑭ 누수흔적 0.5X2.0  
⑮ 파손 0.4X0.2 X2EA  
⑯ 0.3/2.5  
⑰ 파손 및 철근노출 0.5X0.3  
⑱ 0.2/1.5X 2EA  
⑳ 파손 0.4X0.4  
㉑ 누수흔적 0.5X1.5 X3EA  
㉒ 누수흔적 1.0X1.5  
㉓ 망상균열 2.0X1.5 (CW=0.1mm)

| 번호 | 구분 | 부재 | 손상내용 | 손상현황 | | | | | 비고 |
|---|---|---|---|---|---|---|---|---|---|
| 1 | 25상 | 교량발침 | plate 부식 | | | | 8 | 8.00 | EA |
| 2 | 25상 | 교량발침 | 받침콘크리트 박리 | | 0.2 | 0.4 | 1 | 0.08 | m |
| 3 | 25상 | 교량발침 | 받침콘크리트 균열 | 0.1 | 0.3 | | 1 | 0.30 | m |
| 4 | 25상 | 교량발침 | 받침콘크리트 균열 | 0.1 | 0.3 | | 2 | 0.60 | m |
| 5 | 25상 | 교량발침 | 받침콘크리트 균열 | 0.1 | 0.3 | | 1 | 0.30 | m |
| 6 | 25상 | 교량발침 | 받침콘크리트 균열 | 0.1 | 0.3 | | 1 | 0.30 | m |
| 7 | 25상 | 교량발침 | 받침콘크리트 균열 | 0.1 | 0.3 | | 1 | 0.30 | m |
| 8 | 25상 | 교량발침 | 받침콘크리트 균열 | 0.1 | 0.3 | | 1 | 0.30 | m |
| 9 | 25상 | 교량발침 | 받침콘크리트 균열 | 0.1 | 0.3 | | 2 | 0.60 | m |
| 10 | 25상 | 교량발침 | 받침콘크리트 균열 | 0.1 | 0.3 | | 1 | 0.30 | m |
| 11 | 25상 | 교대 | 박리 | | 0.5 | 1.5 | 1 | 0.75 | m |
| 12 | 25상 | 교대 | 균열 (0.3mm미만) | 0.2 | 1.5 | | 2 | 3.00 | m |
| 13 | 25상 | 교대 | 파손 | | 0.5 | 0.3 | 1 | 0.15 | m |
| 14 | 25상 | 교대 | 누수흔적 | | 0.5 | 2.0 | 1 | 1.00 | m |
| 15 | 25상 | 교대 | 파손 | | 0.4 | 0.2 | 2 | 0.16 | m |
| 16 | 25상 | 교대 | 박락 | | 0.1 | 0.3 | 1 | 0.03 | m |
| 17 | 25상 | 교대 | 파손 및 철근노출 | | 0.5 | 0.3 | 1 | 0.15 | m |
| 18 | 25상 | 교대 | 파손 | | 0.5 | 0.3 | 1 | 0.15 | m |
| 19 | 25상 | 교대 | 균열 (0.3mm이상) | 0.3 | 2.5 | | 1 | 2.50 | m |
| 20 | 25상 | 교대 | 균열 (0.3mm미만) | 0.2 | 1.5 | | 2 | 3.00 | m |
| 21 | 25상 | 교대 | 누수흔적 | | 0.5 | 1.5 | 3 | 2.25 | m |
| 22 | 25상 | 교대 | 누수흔적 | | 1.0 | 1.5 | 1 | 1.50 | m |
| 23 | 25상 | 교대 | 망상균열 | 0.1 | 2.0 | 1.5 | 1 | 3.00 | m |
| 24 | 25상 | 교대 | 박리 | | 1.0 | 0.3 | 1 | 0.30 | m |
| 25 | 25상 | 교대 | 파손 | | 0.4 | 0.4 | 1 | 0.16 | m |
| 26 | 25상 | 교대 | 파손 | | 1.5 | 1.5 | 1 | 2.25 | m |
