2025년 국도17호선 기타시설물 두교2교 등 30개소  
정기안전점검용역

# 외 관 조 사 망 도

대촌 IC RAMP-D교

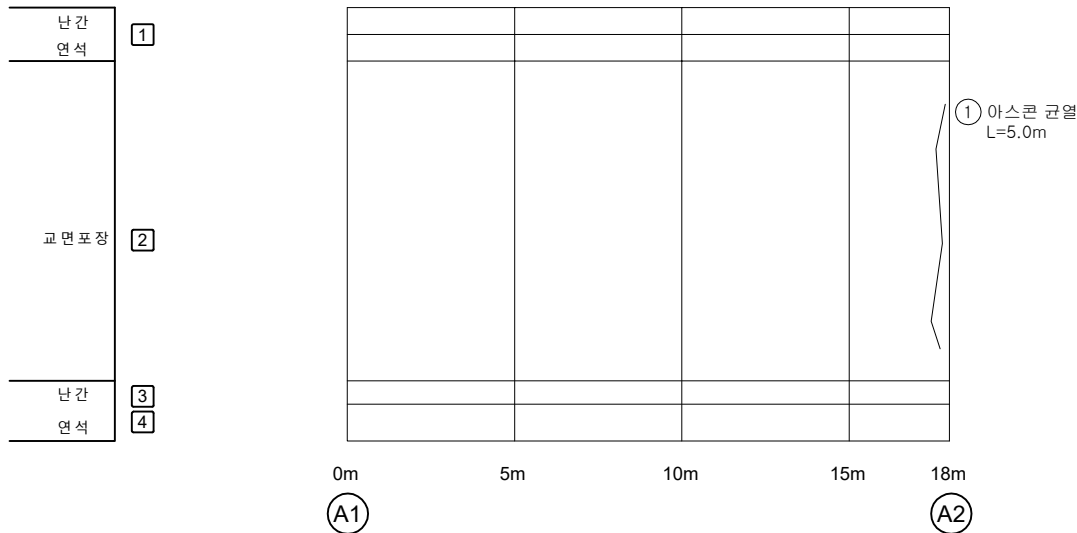
| 번호 | 구분 | 부재 | 손상내용 | 손상현황 | | | | | | 비고 |
|---|---|---|---|---|---|---|---|---|---|---|
| 1 | 25하 | 교면포장 | 아스콘 균열 | | 5.0 | | 1 | 5.00 | m | |

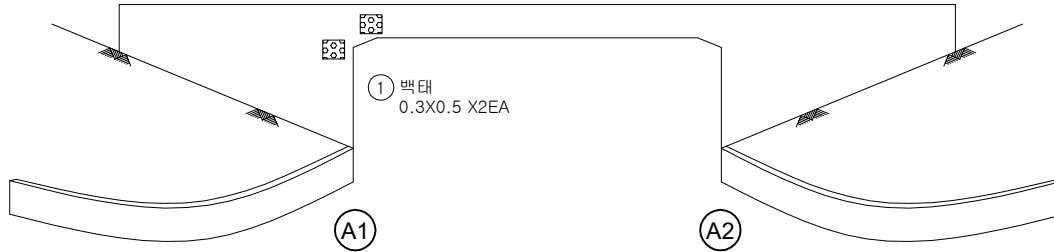
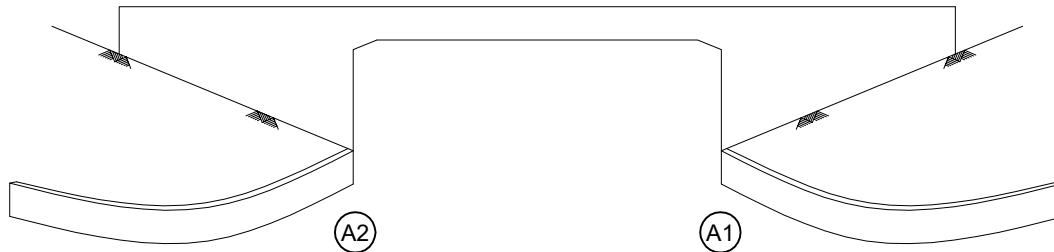
| 번호 | 구분 | 부재 | 손상내용 | 손상현황 | | | | | | 비고 |
|---|---|---|---|---|---|---|---|---|---|---|
| 1 | 25상 | 교대 | 백태 | | 0.3 | 0.5 | 2 | 0.30 | m <sup>2</sup> | |
