2025년 국도17호선 기타시설물 두교2교 등 30개소  
정기안전점검용역

# 외 관 조 사 망 도

신원육교

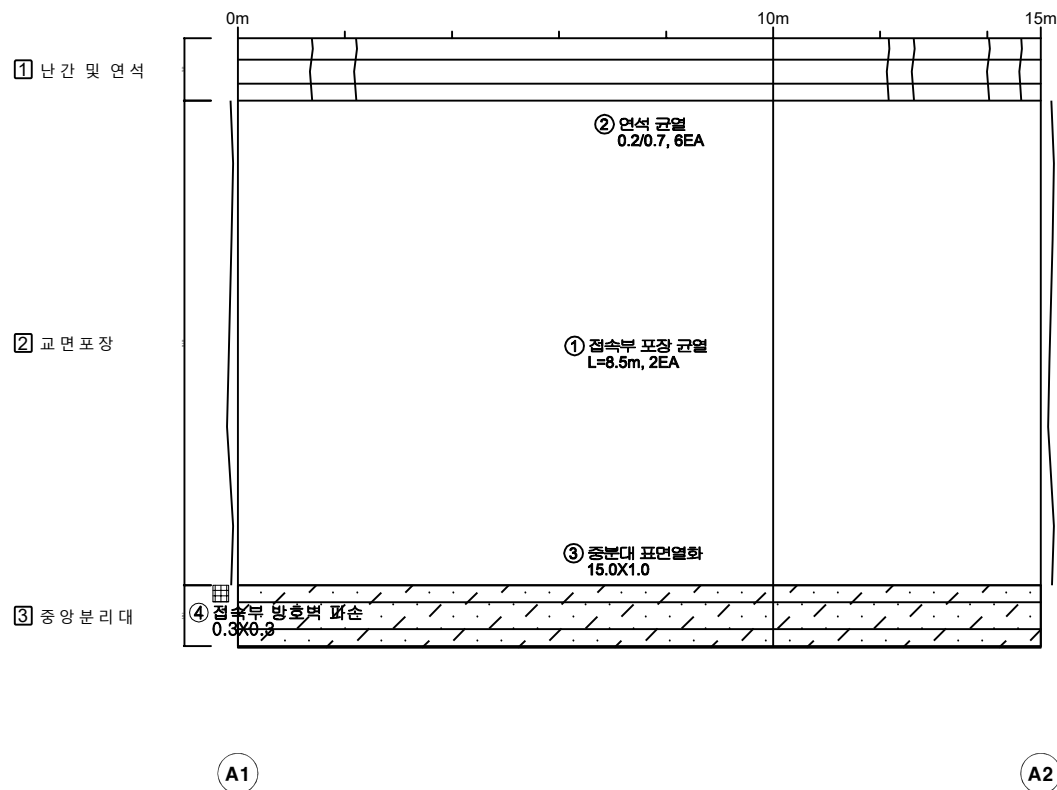
| 번호 | 구분 | 부재 | 손상내용 | 손상현황 | | | | | | 비고 |
|---|---|---|---|---|---|---|---|---|---|---|
| 1 | 24년 | 교면포장 | 접속부 포장 균열 | | 8.5 | | 2 | 17.00 | m | |
| 2 | 24년 | 방호벽 | 연석 균열 | 0.2 | 0.7 | | 6 | 4.20 | m | |
| 3 | 24년 | 중분대 | 표면열화 | | 15.0 | 1.0 | 1 | 15.00 | m² | |
| 4 | 25하 | 방호벽 | 접속부 방호벽 파손 | | 0.3 | 0.3 | 1 | 0.09 | m² | |

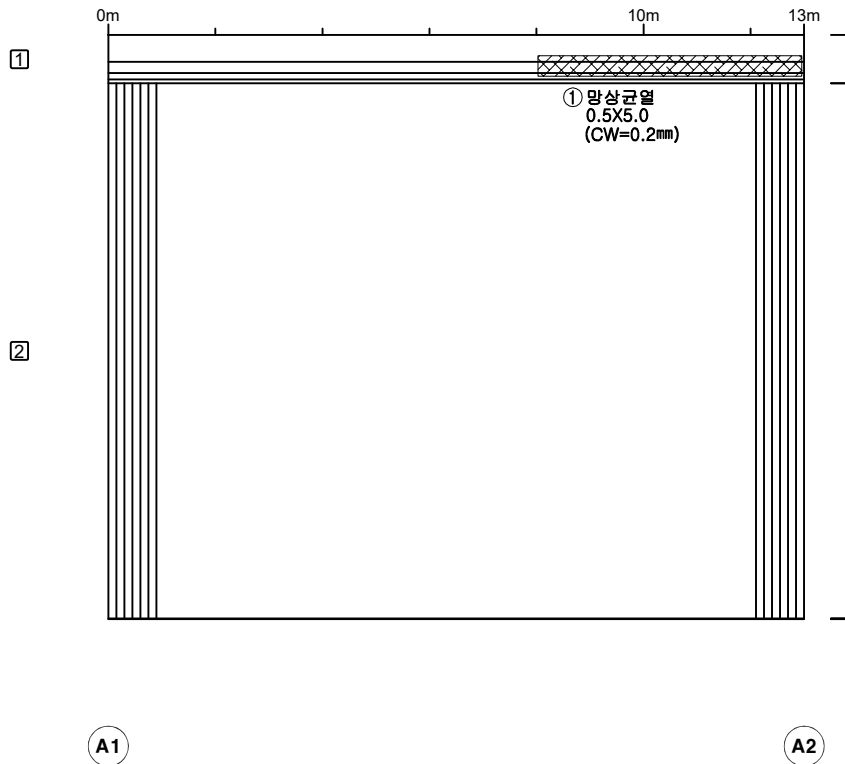
ID : 신원육교(용인방향) 바닥판하면 S1 외관조사망도

| 번호 | 구분 | 부재 | 손상내용 | 손상현황 | | | | | | 비고 |
|---|---|---|---|---|---|---|---|---|---|---|
| 1 | 25차 | 바닥판 | 망상균열 | 0.2 | 0.5 | 5.0 | 1 | 2.50 | m² | |

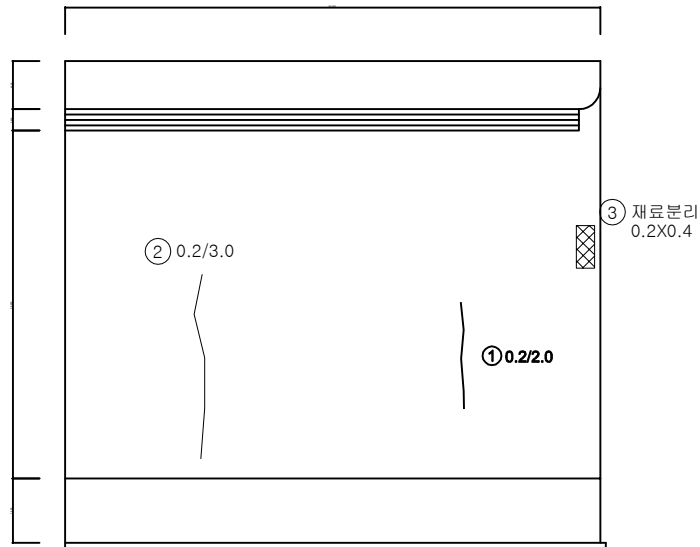
도면번호 02

| 번호 | 구분 | 부재 | 손상내용 | 손상현황 | | | | | | 비고 |
|---|---|---|---|---|---|---|---|---|---|---|
| 1 | 24년 | 교대 | 균열(0.3mm미만) | 0.2 | 2.0 | | 1 | 2.00 | m | |
| 2 | 25상 | 교대 | 균열(0.3mm미만) | 0.2 | 3.0 | | 1 | 3.00 | m | |
| 3 | 25상 | 교대 | 재료분리 | | 0.2 | 0.4 | 1 | 0.08 | m² | |

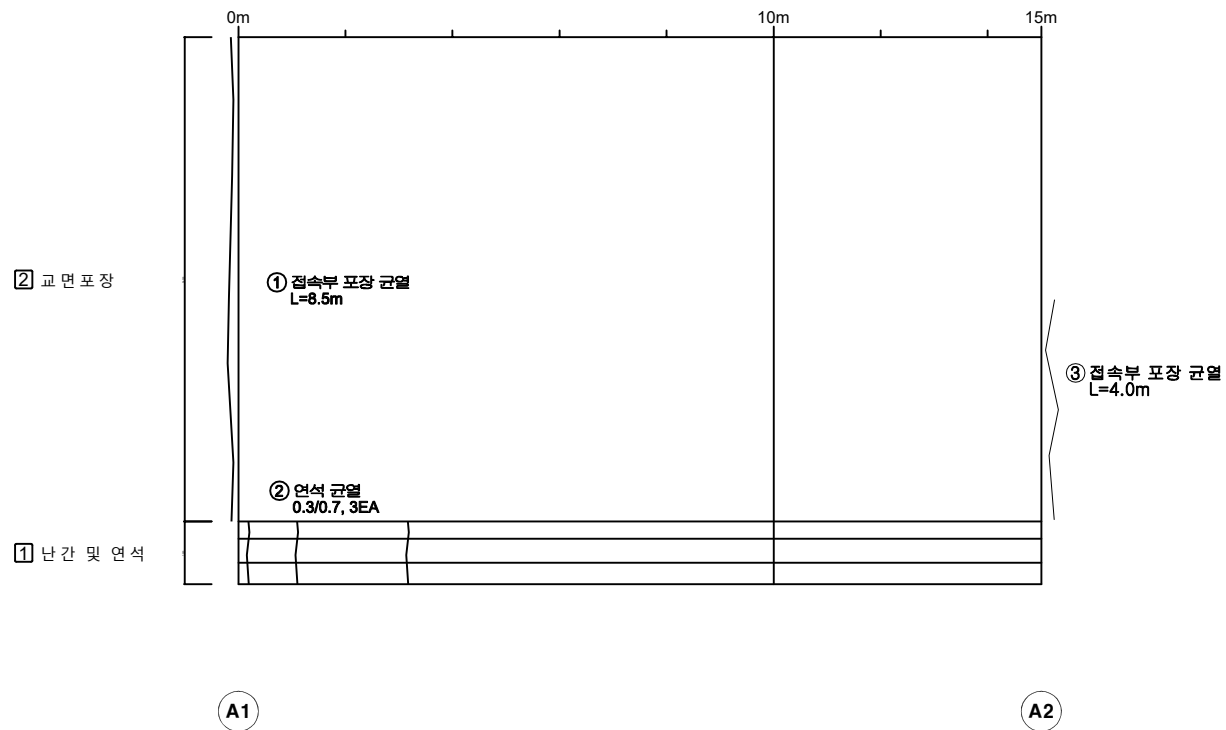
| 번호 | 구분 | 부재 | 손상내용 | 손상현황 | | | | | | 비고 |
|---|---|---|---|---|---|---|---|---|---|---|
| 1 | 24년 | 교면포장 | 접속부 포장 균열 | | 8.5 | | 1 | 8.50 | m | |
| 2 | 24년 | 방호벽 | 연석 균열 | 0.3 | 0.7 | | 3 | 2.10 | m | |
| 3 | 25상 | 교면포장 | 접속부 포장 균열 | | 4.0 | | 1 | 4.00 | m | |

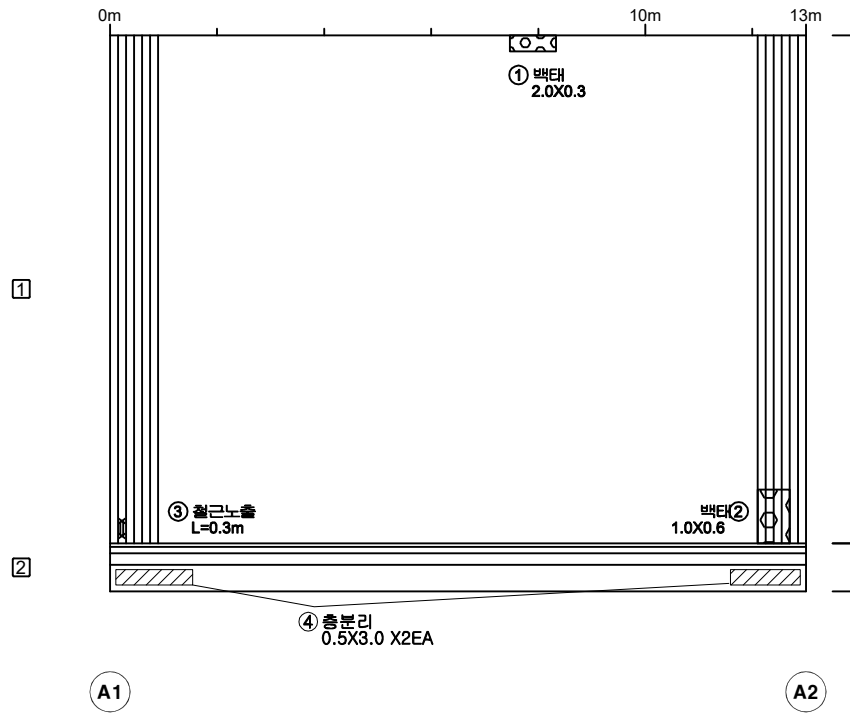
ID : 신원육교(여주방향) 바닥판하면 S1 외관조사망도

| 번호 | 구분 | 부재 | 손상내용 | 손상현황 | | | | | | 비 고 |
|---|---|---|---|---|---|---|---|---|---|---|
| 1 | 24년 | 바닥판 | 백태 | | 2.0 | 0.3 | 1 | 0.60 | m² | |
| 2 | 24년 | 바닥판 | 백태 | | 1.0 | 0.6 | 1 | 0.60 | m² | |
| 3 | 24년 | 바닥판 | 철근노출 | | 0.3 | | 1 | 0.30 | m | |
| 4 | 25하 | 바닥판 | 흙분리 | | 0.5 | 3.0 | 2 | 3.00 | m² | |

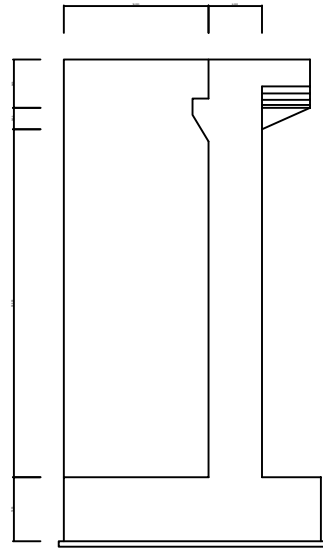
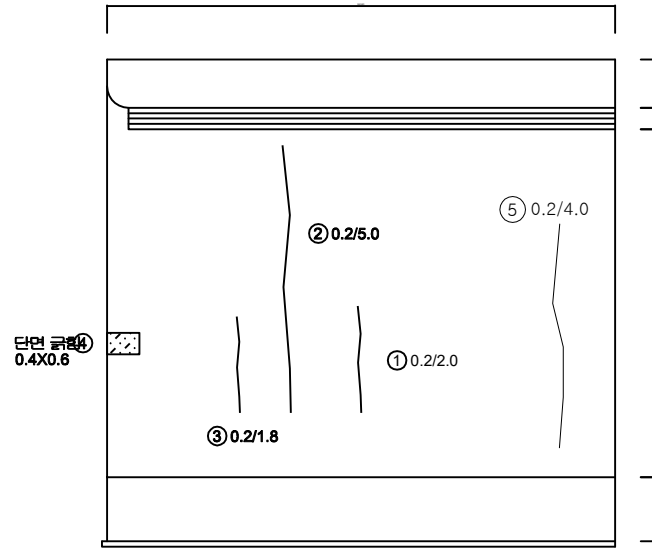
| 번호 | 구분 | 부재 | 손상내용 | 손상현황 | | | | | | 비고 |
|---|---|---|---|---|---|---|---|---|---|---|
| 1 | 24년 | 교대 | 균열(0.3mm미만) | 0.2 | 2.0 | | 1 | 2.00 | m | |
| 2 | 24년 | 교대 | 균열(0.3mm미만) | 0.2 | 5.0 | | 1 | 5.00 | m | |
| 3 | 24년 | 교대 | 균열(0.3mm미만) | 0.2 | 1.8 | | 1 | 1.80 | m | |
| 4 | 24년 | 교대 | 단면 균형 | | 0.4 | 0.6 | 1 | 0.24 | m² | |
| 5 | 25상 | 교대 | 균열(0.3mm미만) | 0.2 | 4.0 | | 1 | 4.00 | m | |

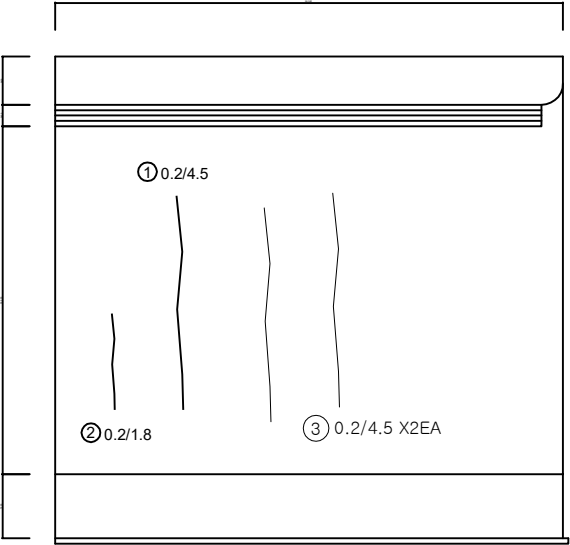
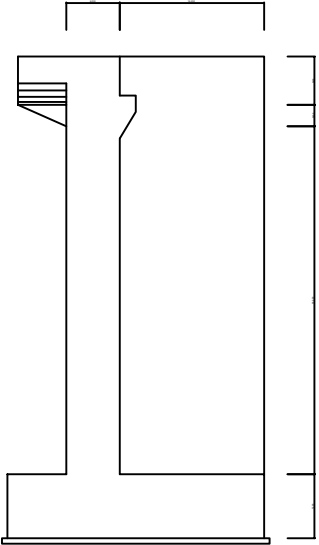
| 도면번호 | 08 |

| 번호 | 구분 | 부재 | 손상내용 | 손상현황 | | | | | | 비고 |
|---|---|---|---|---|---|---|---|---|---|---|
| 1 | 24년 | 교대 | 균열(0.3mm미만) | 0.2 | 4.5 | | 1 | 4.50 | m | |
| 2 | 24년 | 교대 | 균열(0.3mm미만) | 0.2 | 1.8 | | 1 | 1.80 | m | |
| 3 | 25상 | 교대 | 균열(0.3mm미만) | 0.2 | 4.5 | | 2 | 9.00 | m | |
