## 1. 두 교2교

## 전 경

## 손상사진

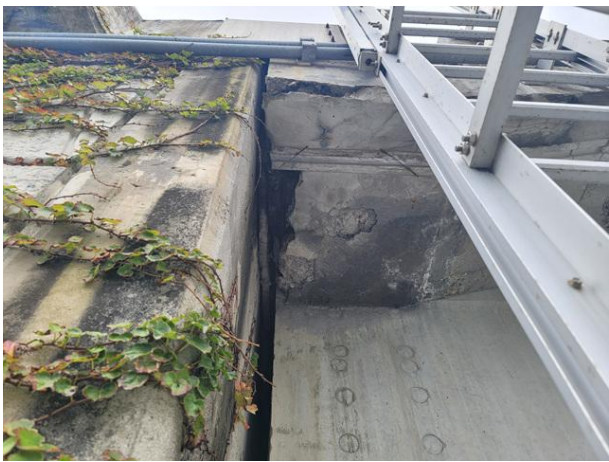
| 사진1 | 바닥판하면 박락 및 철근노출 | 사진2 | 전회 |

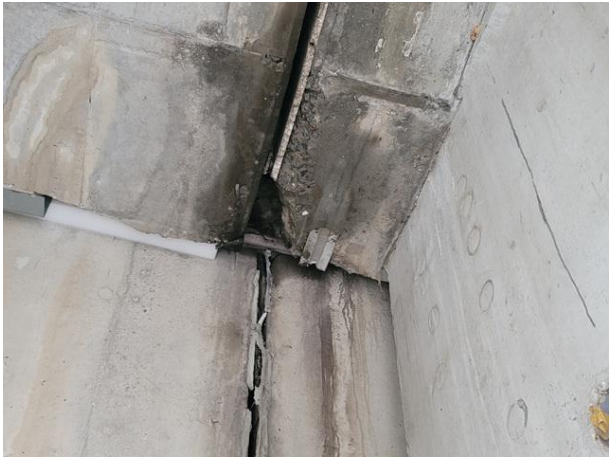
| 사진3 | 바닥판하면 박락 | 사진4 | 전회 |

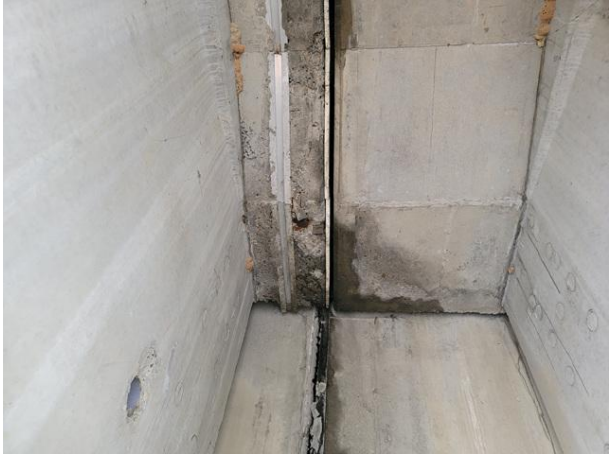
| 사진5 | 바닥판하면 박리 | 사진6 | 전회 |

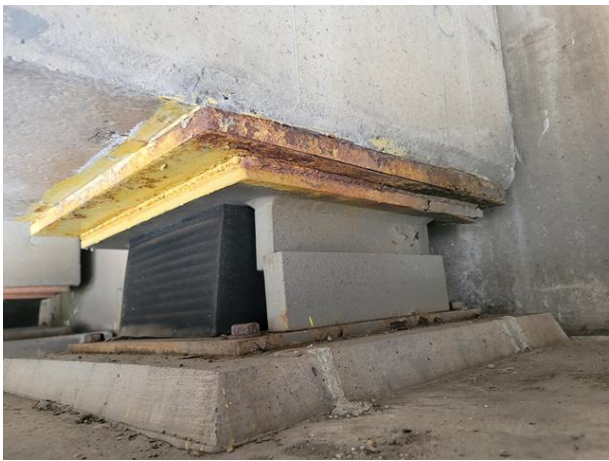
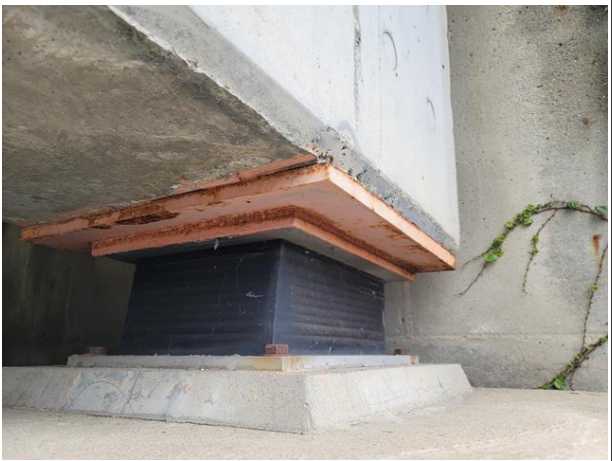
| 사진7 | 교량받침 플레이트 부식 | 사진8 | 교량받침 플레이트 부식 |

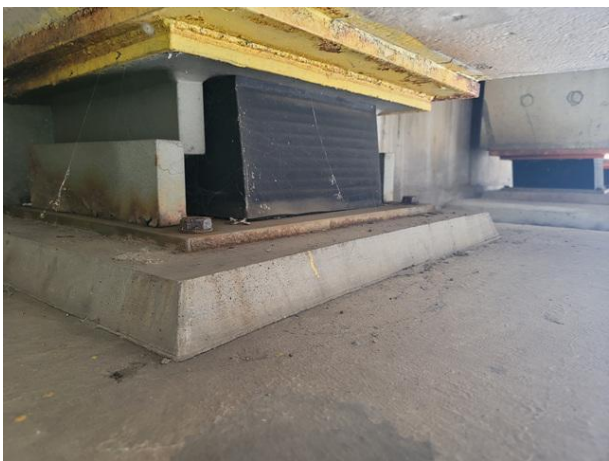
| 사진9 | 교량받침 고무재 들뜸 | 사진10 | 전회 |

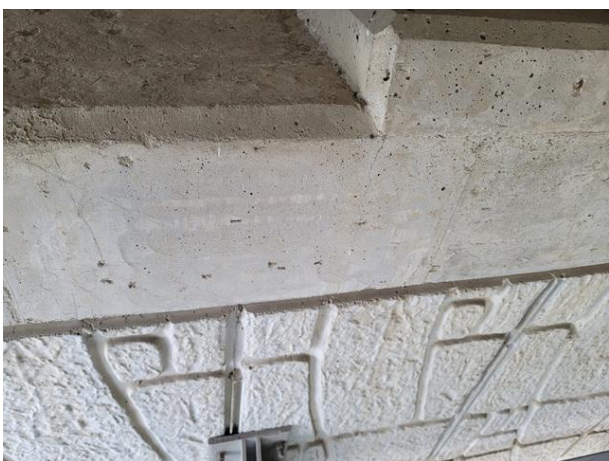
| 사진11 | 교대 균열(폭 0.3mm미만) | 사진12 | 전회 |

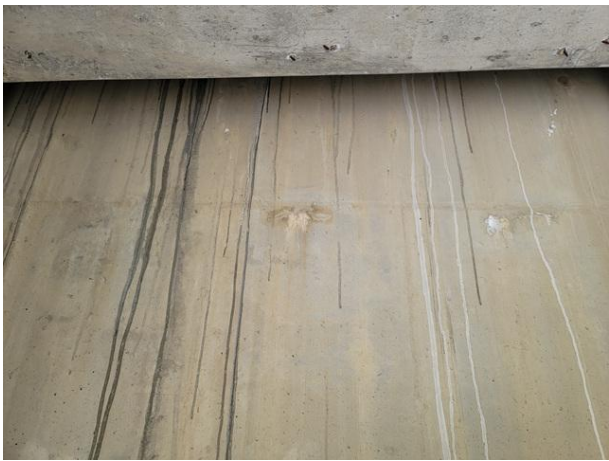
| 사진13 | 교대 백태 | 사진14 | 전회 |

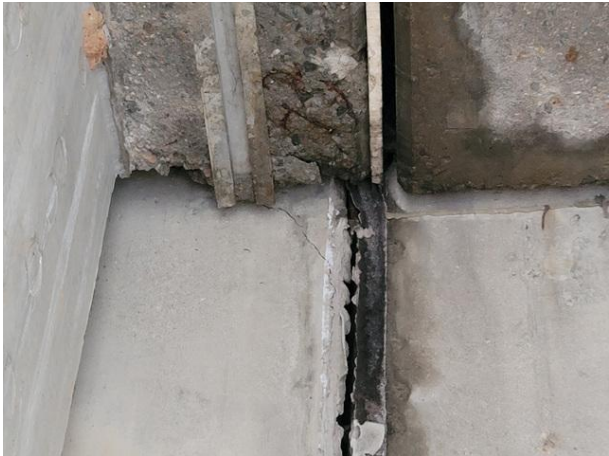
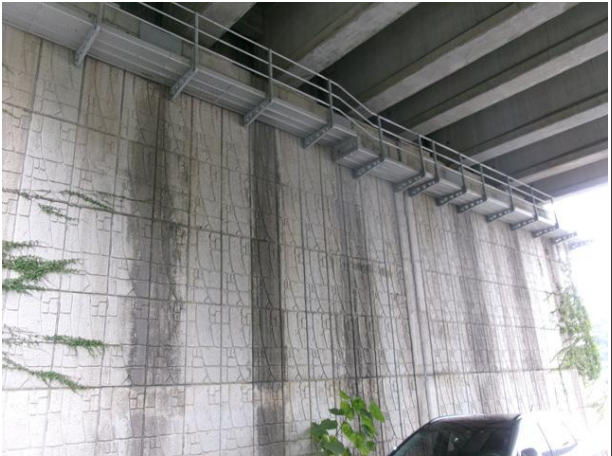
| 사진15 | 교대 층분리 | 사진16 | 교대 누수흔적 |

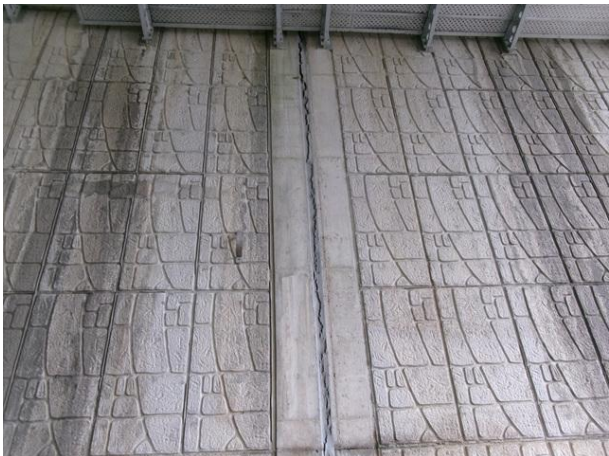
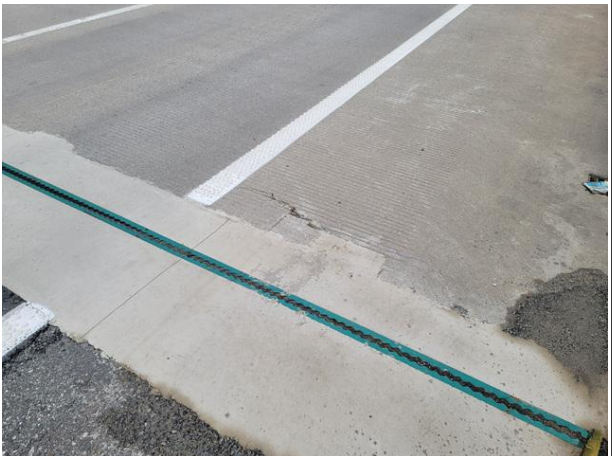
| 사진17 | 교대 실란트 이격 | 사진18 | 교면포장 파손 |

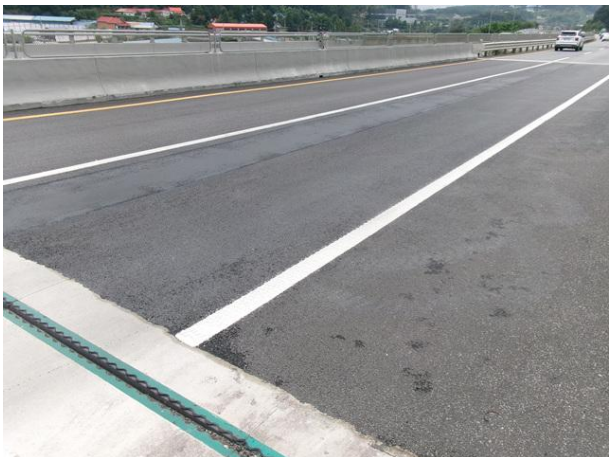
| 사진19 | 교면포장 보수 | 사진20 | 전회 |
