### 3. 당목교

## 손상사진

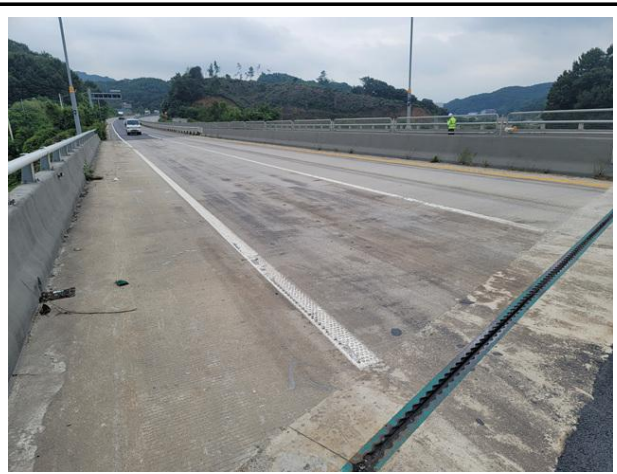
교면포장

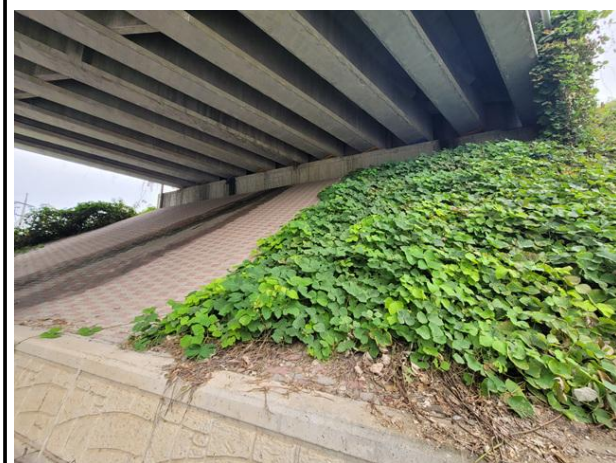
교대

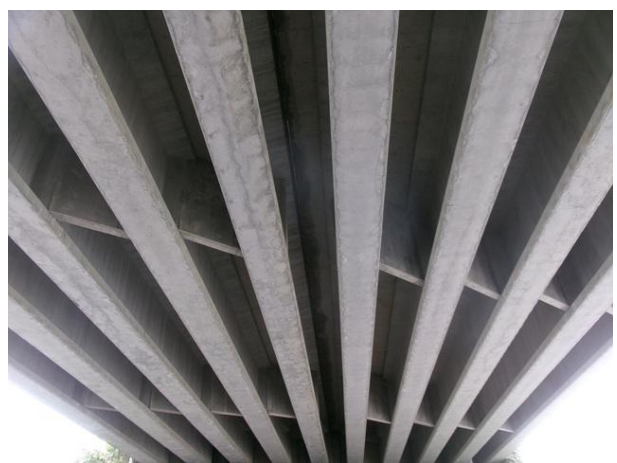
바닥판하면

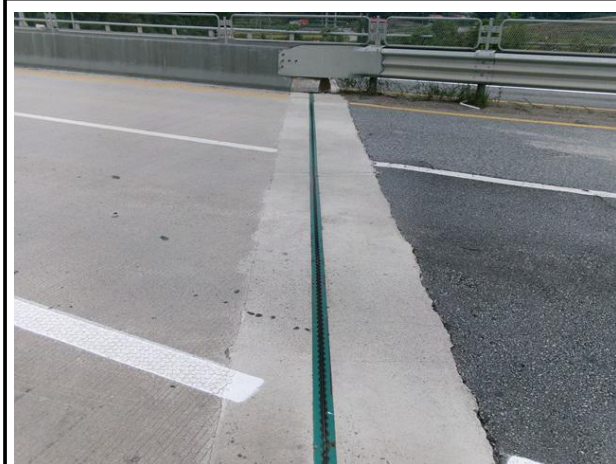
신축이음

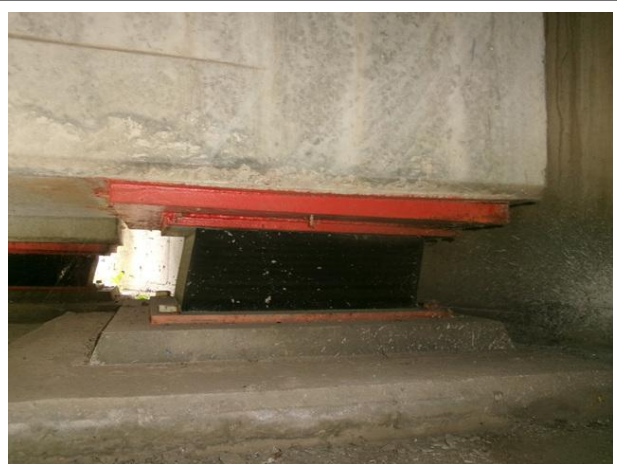
교량받침

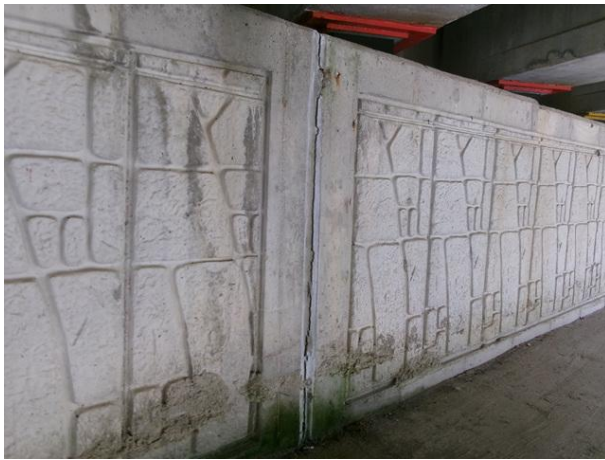
사진1

교대 실란트 이격

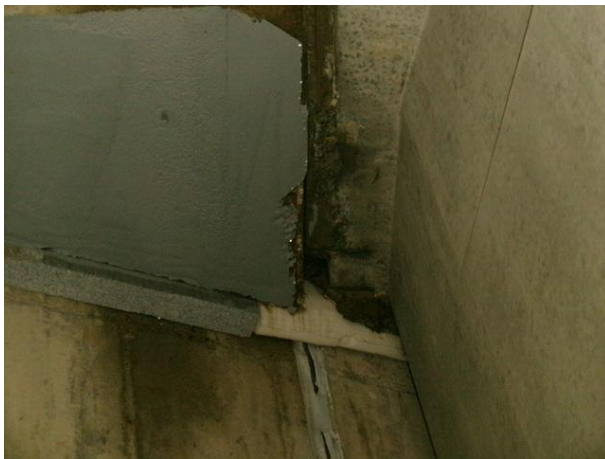
사진3

바닥판하면 박락

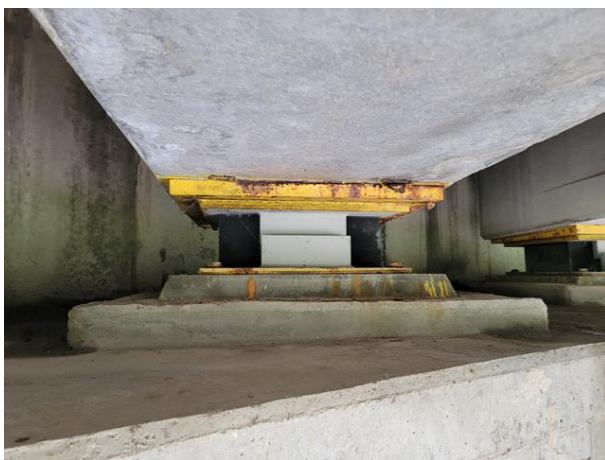
사진5

교량받침 플레이트 부식

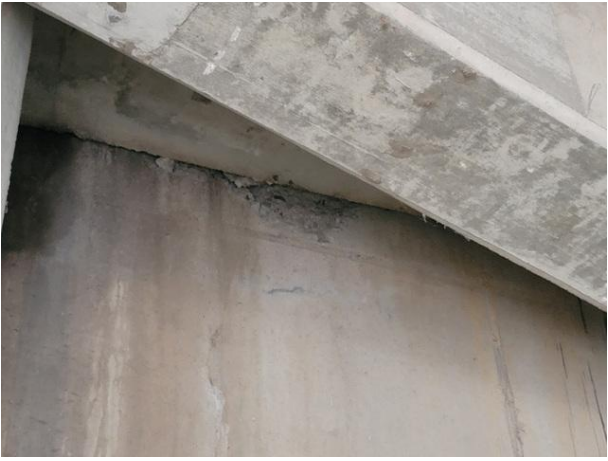
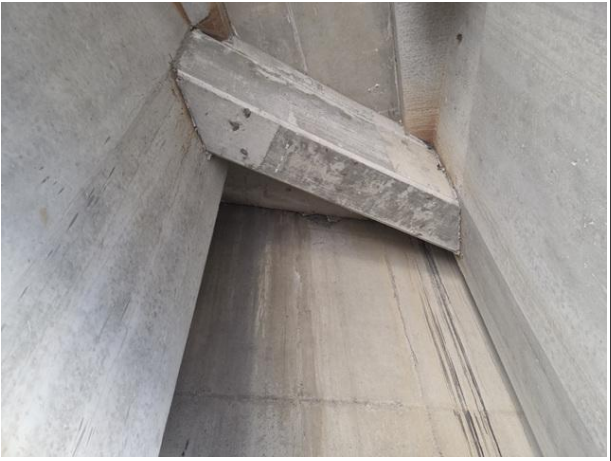
| 사진7 | 교대 파손 |

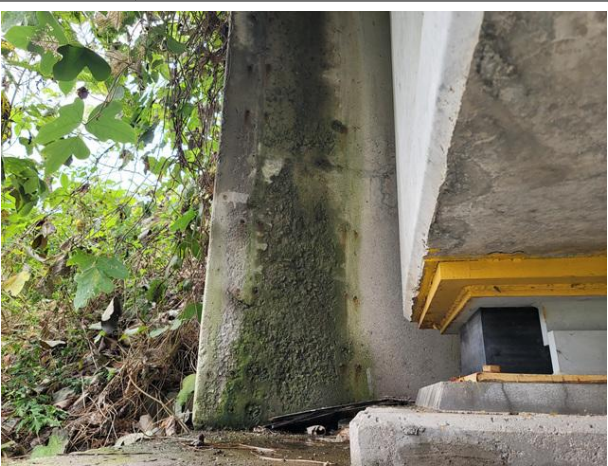
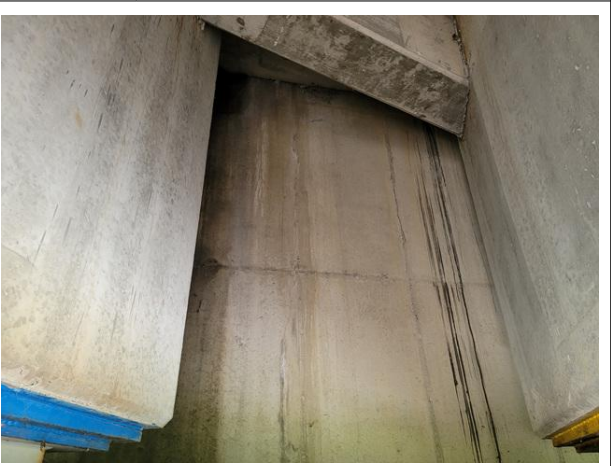
| 사진9 | 교대 표면박리 |

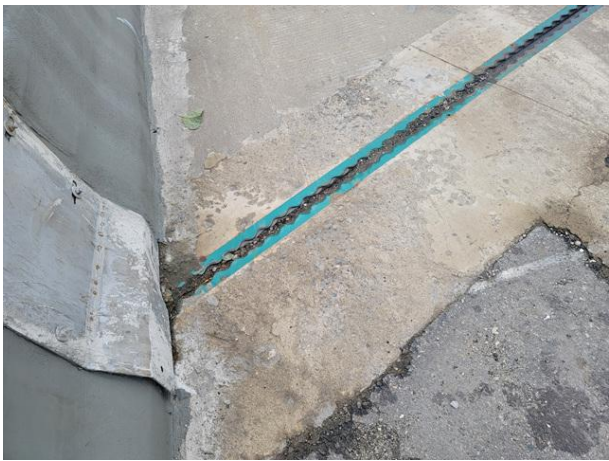
| 사진13 | 신축이음 후타재 박리 | 사진14 | 교면포장 집속도로 파손 |
