## 4. 용 설2교

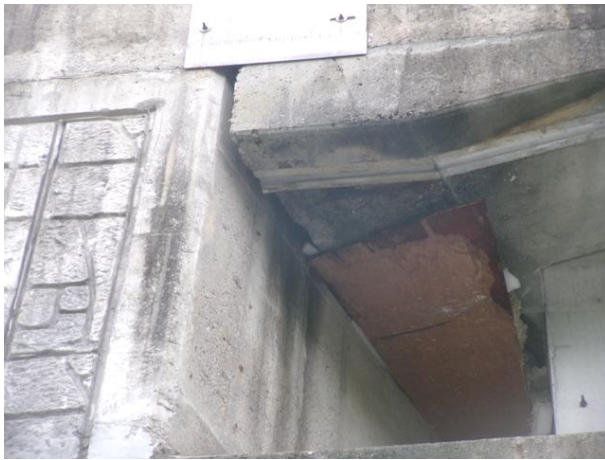
사진1

바닥판하면 박락 및 철근노출

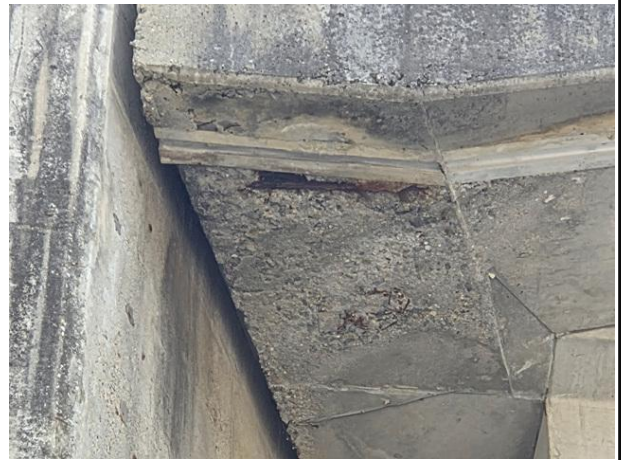
사진2

전회

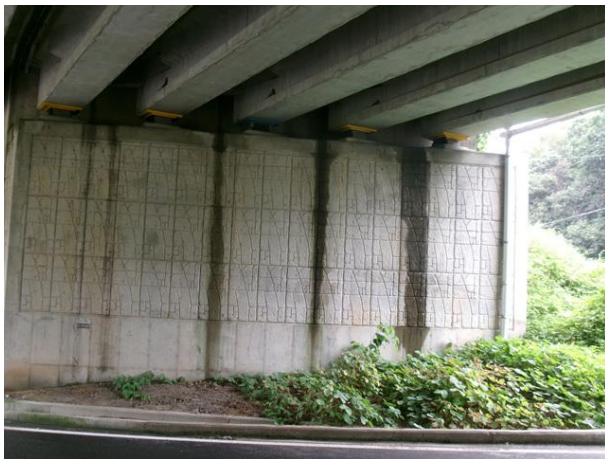
사진3

교대 누수흔적

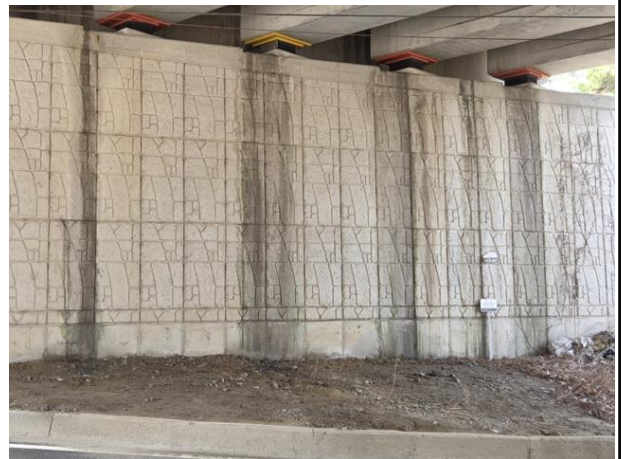
사진4

전회

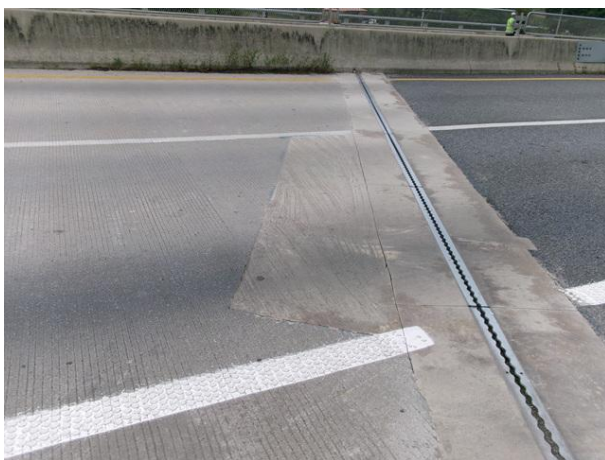
사진5

교면포장 포장파손 보수됨

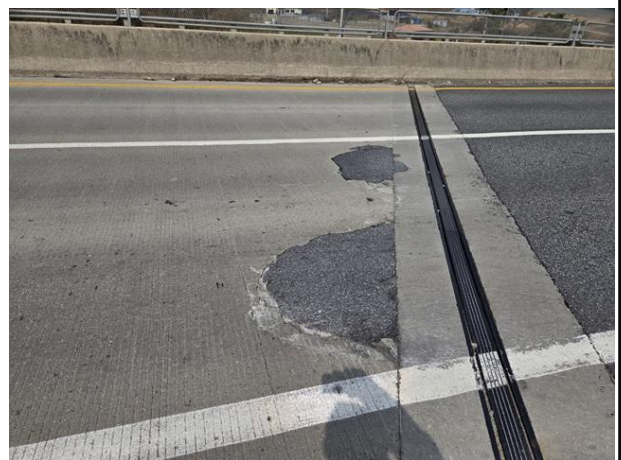
사진6

전회

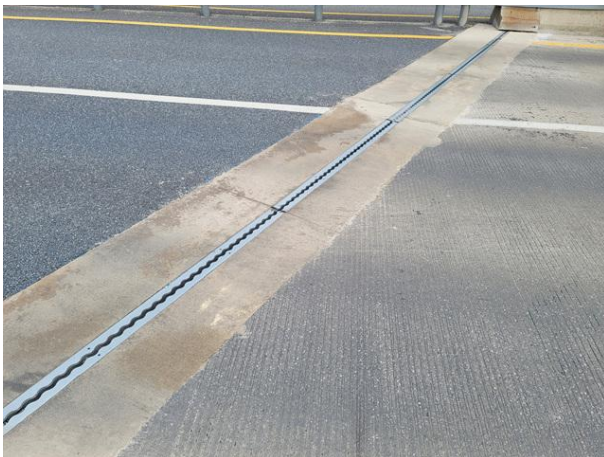
| 사진7 | 신축이음 후타재 균열, 본체파손 보수됨 | 사진8 | 전회 |

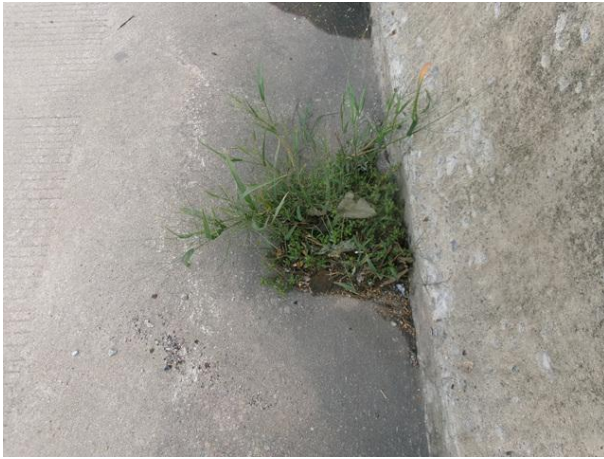
| 사진9 | 배수구 막힘 | 사진10 | 전회 |

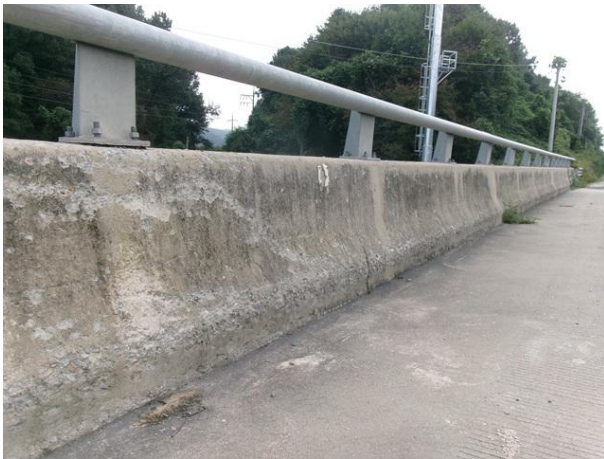
| 사진11 | 방호벽 표면열화 | 사진12 | 전회 |

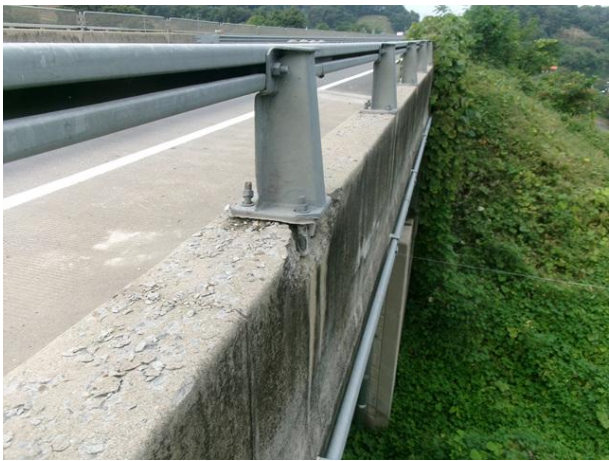
| 사진13 | 난간 볼트변형 | 사진14 | 점검로 설치필요 |
