## 5. 장원1교

## 손상사진

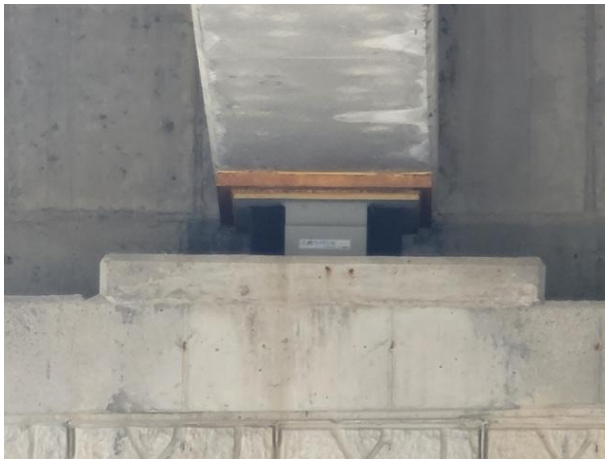
사진1

교량받침 플레이트 부식

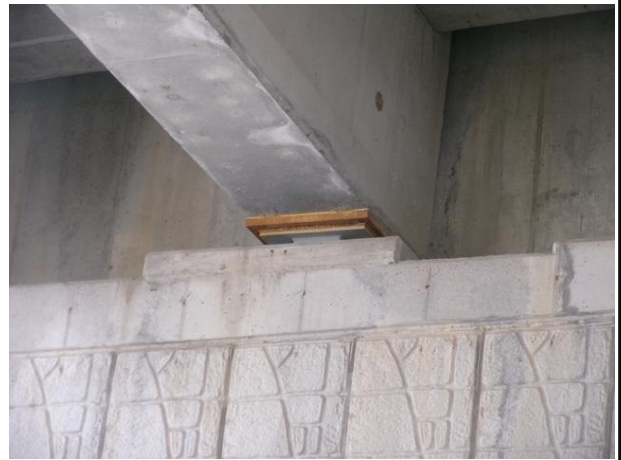
사진2

전회

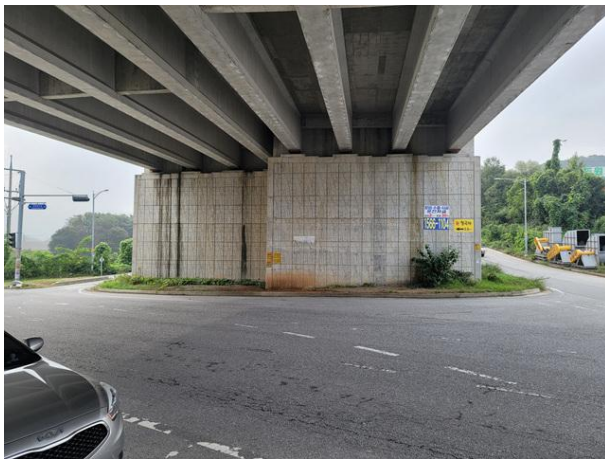
사진3

교대 누수흔적

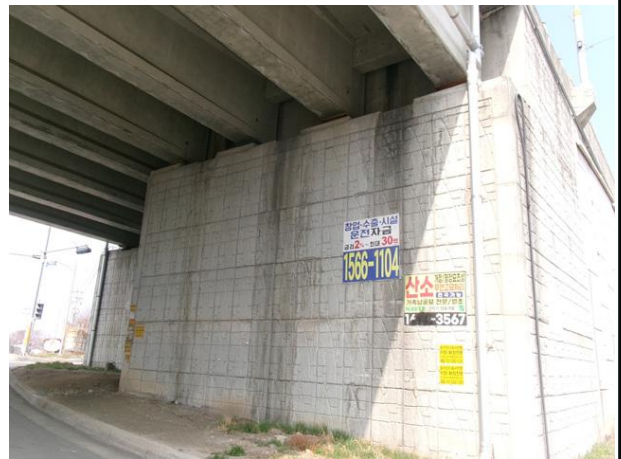
사진4

전회

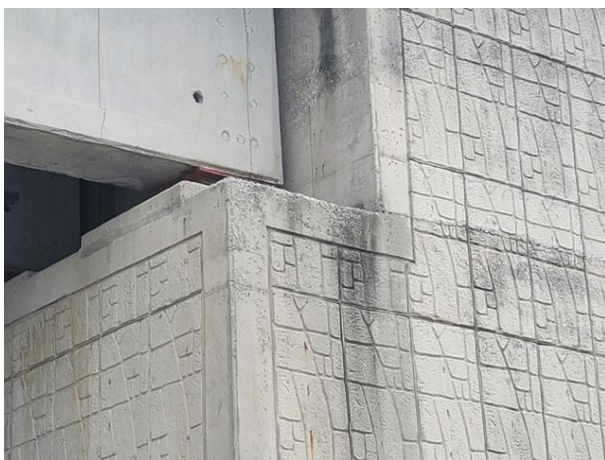
사진5

교대 박리

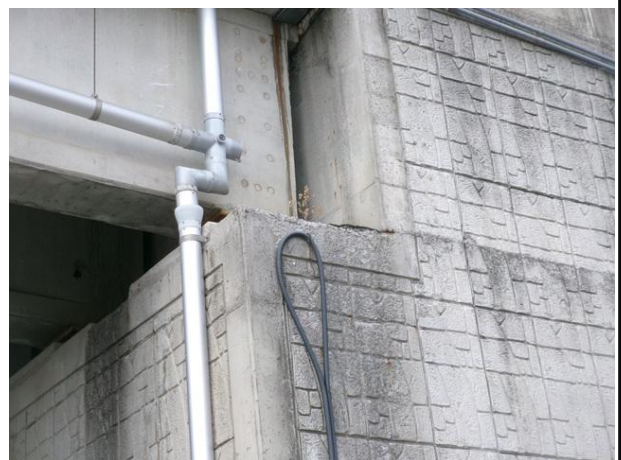
사진6

전회

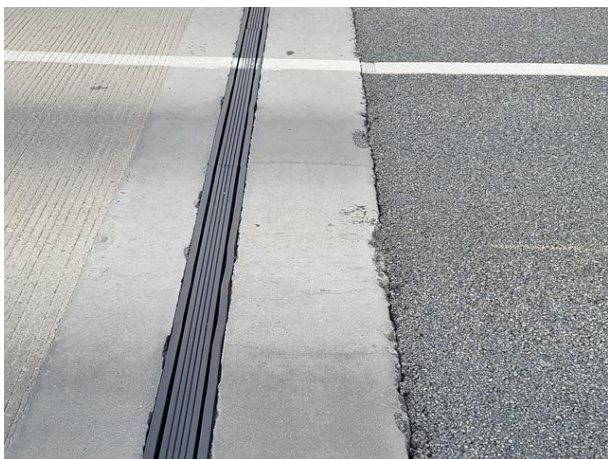
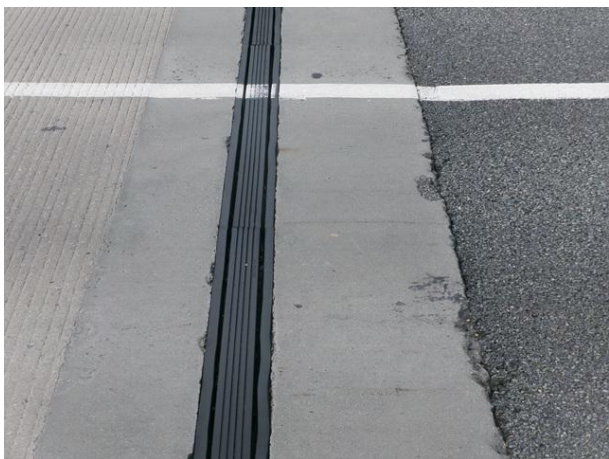
| 사진7 | 후타재 균열 | 사진8 | 전회 |

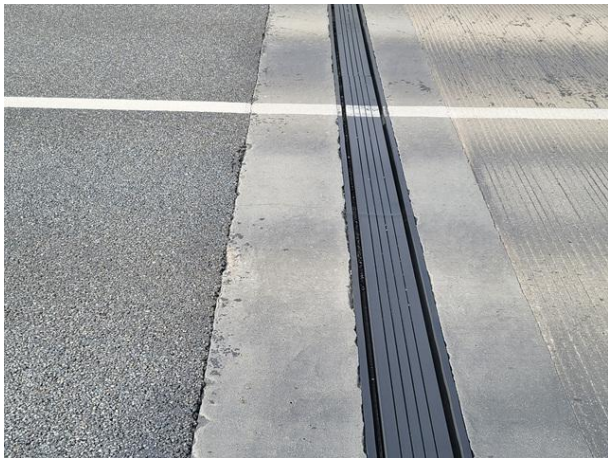
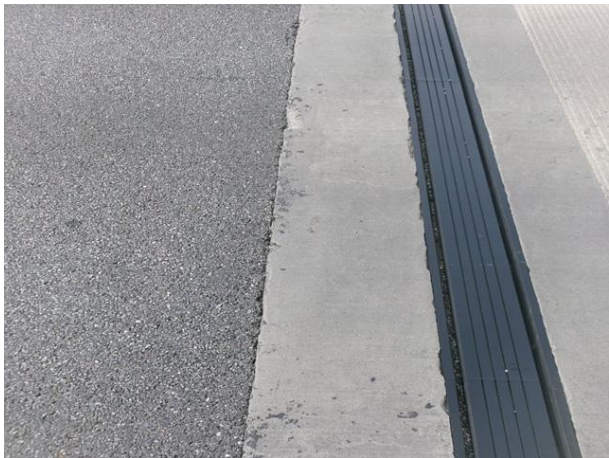
| 사진9 | 후타재 균열 | 사진10 | 후타재 파손 |

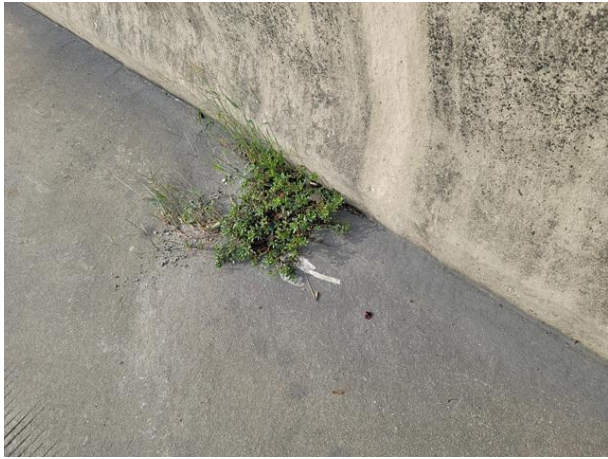
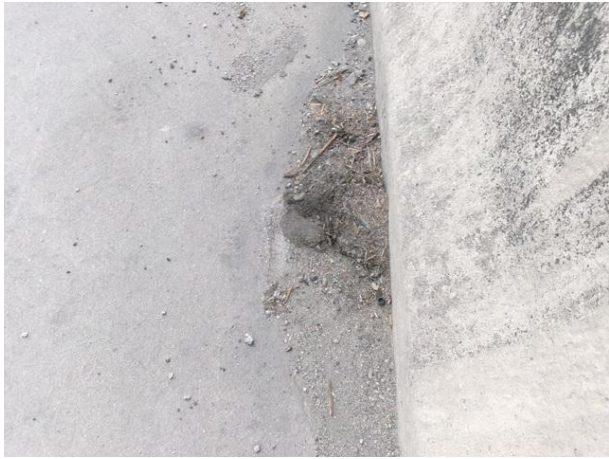
| 사진11 | 배수구 막힘 | 사진12 | 전회 |

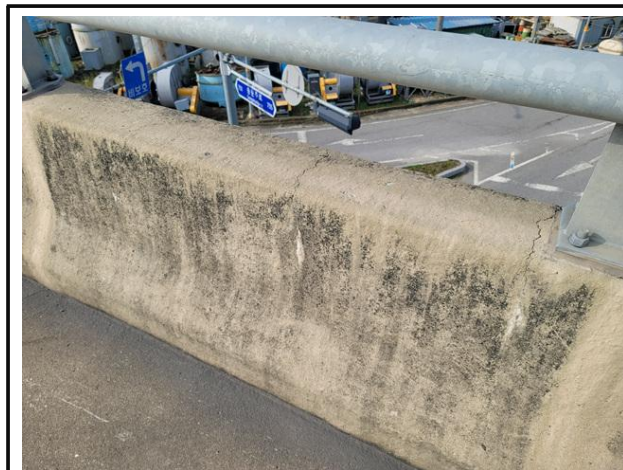
사진13

방호벽 균열

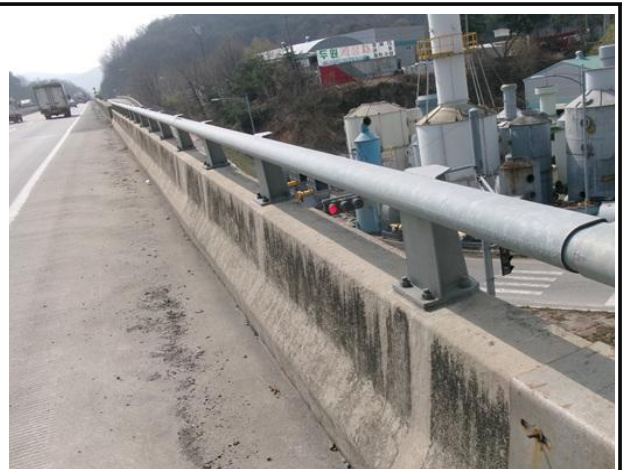
사진14

전회

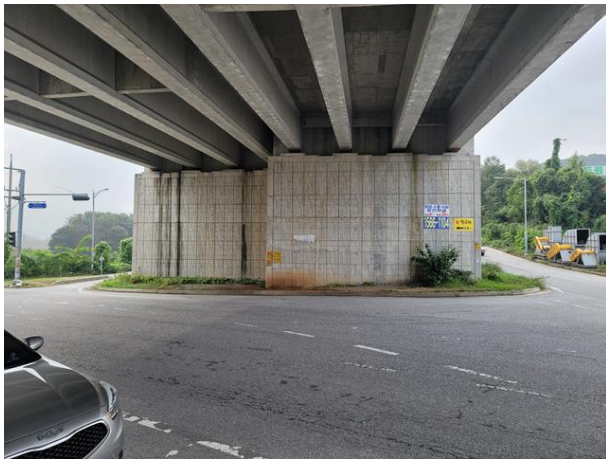
사진15

점검로 설치필요(A1)

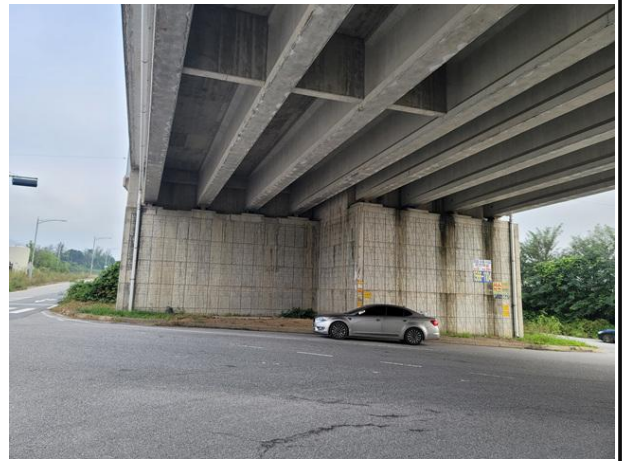
사진16

점검로 설치필요(A2)

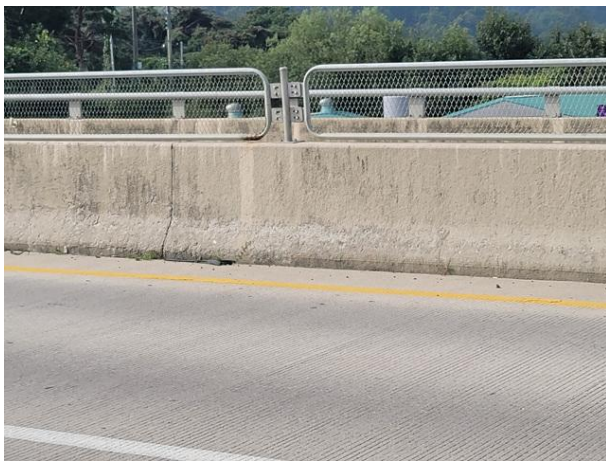
사진17

중앙분리대 표면열화

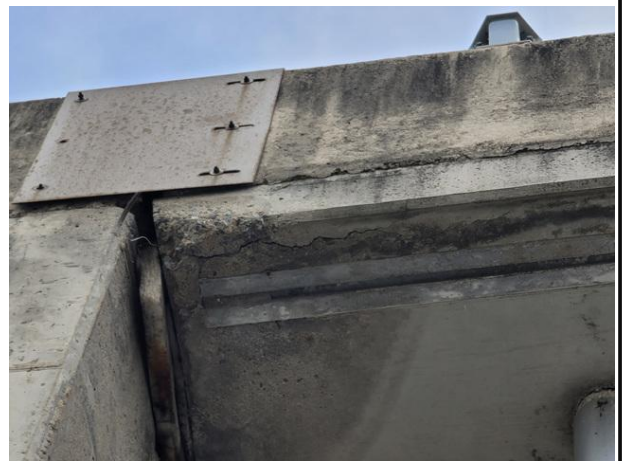
사진18

바닥판하면 층분리
