## 6. 매 산 교

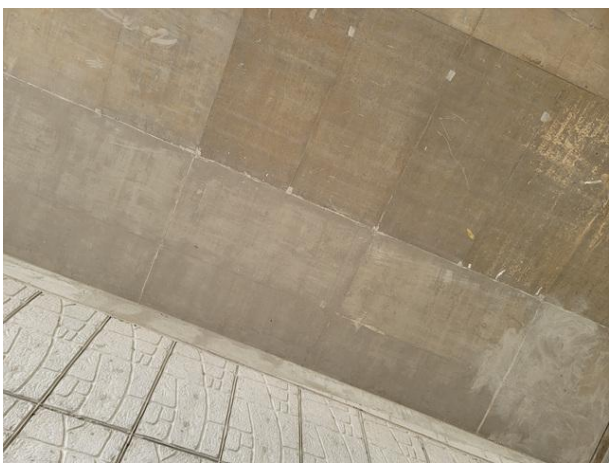
| 사진1 | 바닥판하면 균열(폭 0.3mm미만) | 사진2 | 전회 |

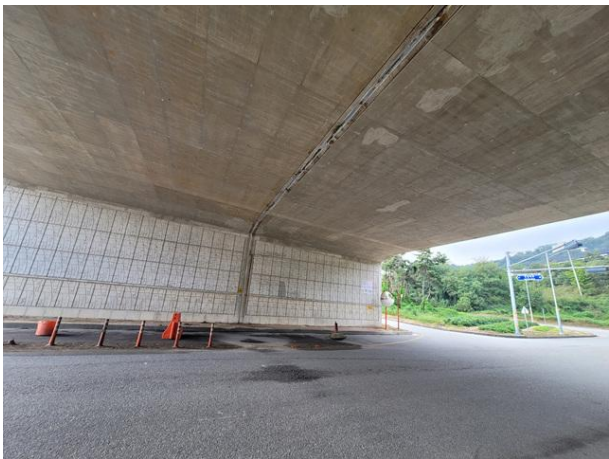
| 사진3 | 바닥판하면 실란트 열화 및 누수 | 사진4 | 전회 |

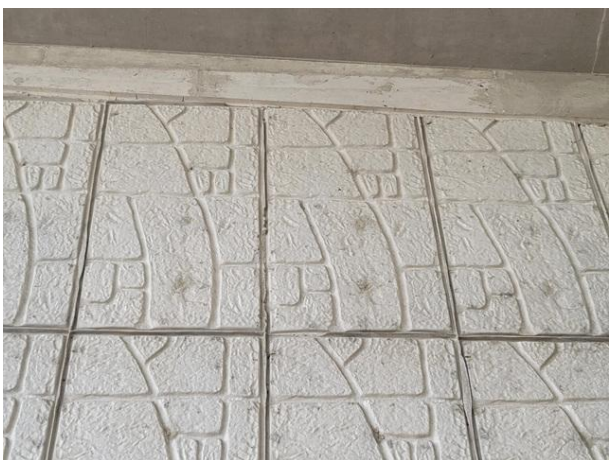
| 사진5 | 교대 균열(폭 0.3mm이상) | 사진6 | 전회 |

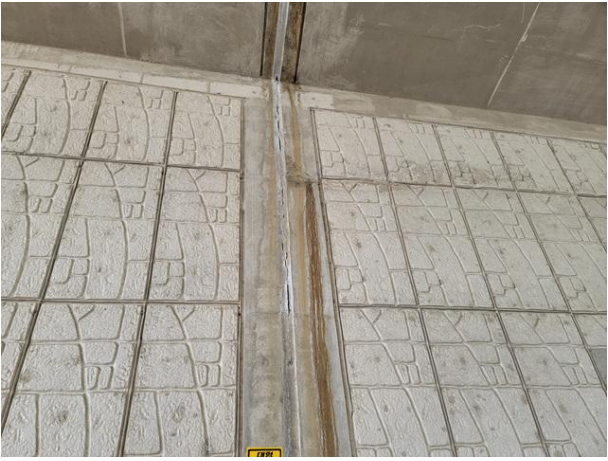
| <p>사진7</p> <p>교대 실란트 열화</p> | <p>사진8</p> <p>전회</p> |

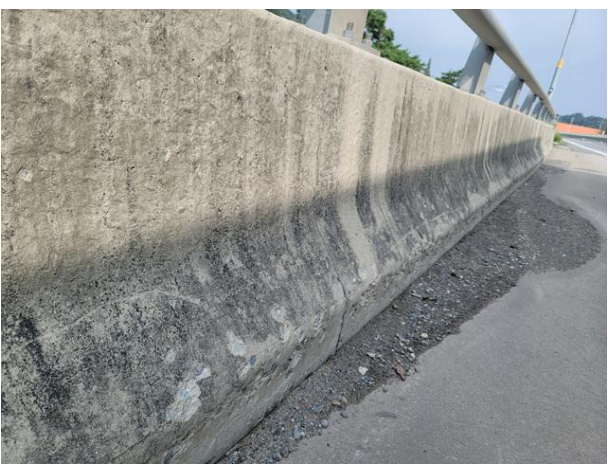
| <p>사진9</p> <p>방호벽 표면박리</p> | <p>사진10</p> <p>전회</p> |
