## 8. 덕평1교

## 손상사진

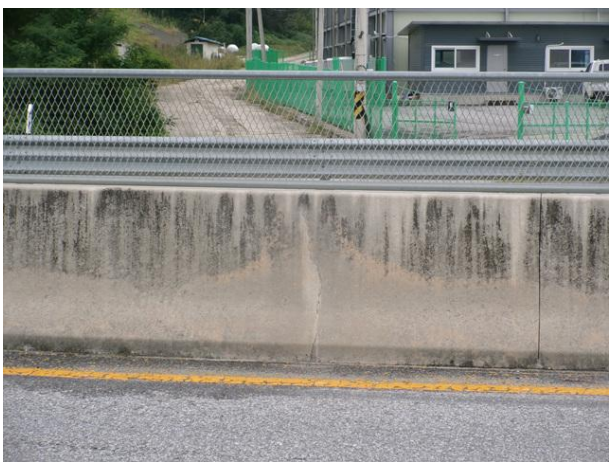
| 사진1 | 중앙분리대 균열(폭 0.3mm이상) | 사진2 | 전회 |

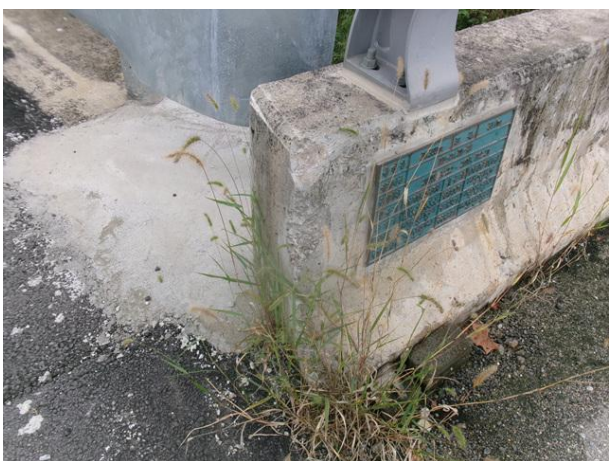
| 사진3 | 방호벽 파손 | 사진4 | 전회 |

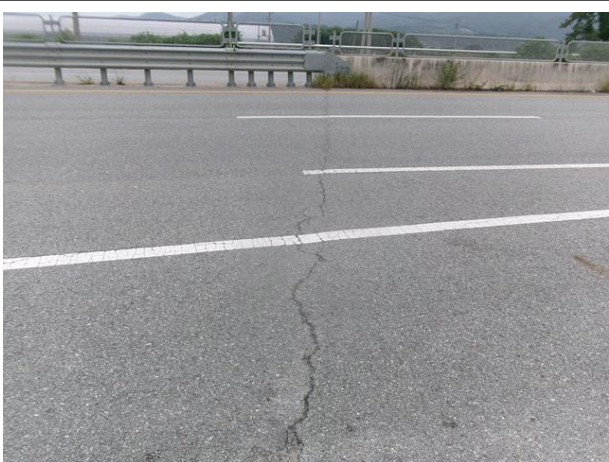
| 사진5 | 교면포장 아스콘균열 | 사진6 | 전회 |

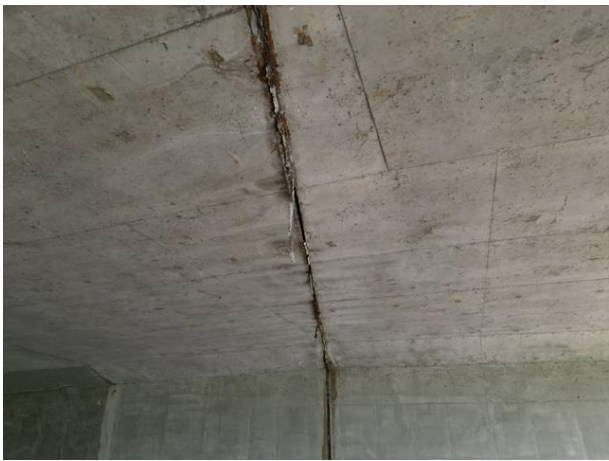
| 사진7 | 바닥판하면 중조인트 백태 | 사진8 | 전회 |

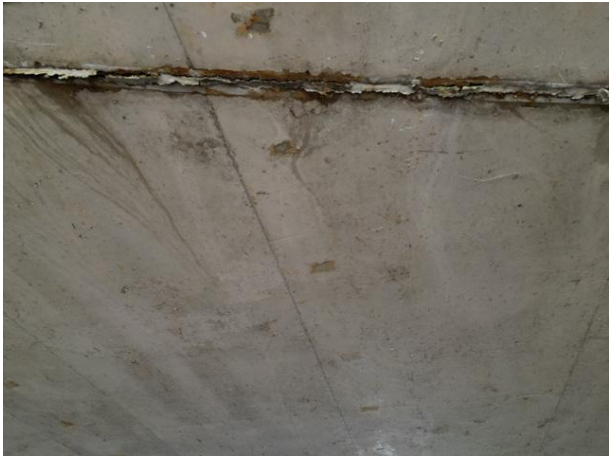
| 사진9 | 바닥판하면 균열부 백태 | 사진10 | 전회 |

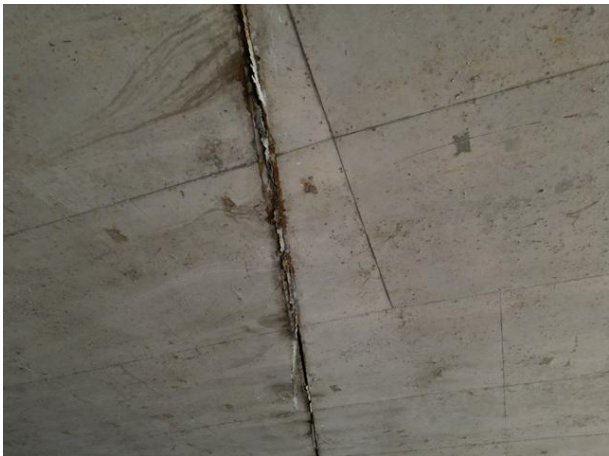
| 사진11 | 바닥판하면 실란트 갈라짐 | 사진12 | 전회 |

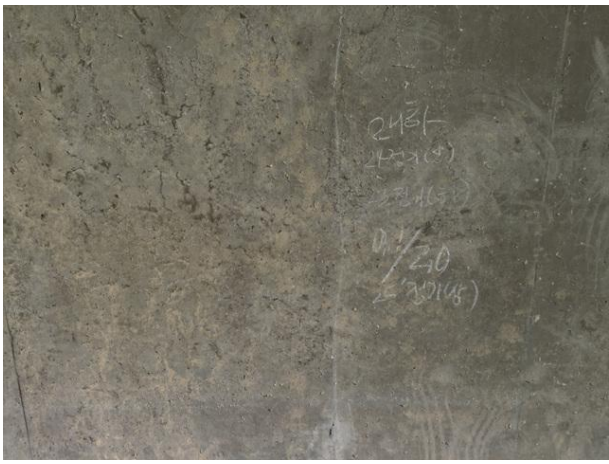
| <div>사진13</div> <div>교대 균열(폭 0.3mm미만)</div> | <div>사진14</div> <div>전회</div> |

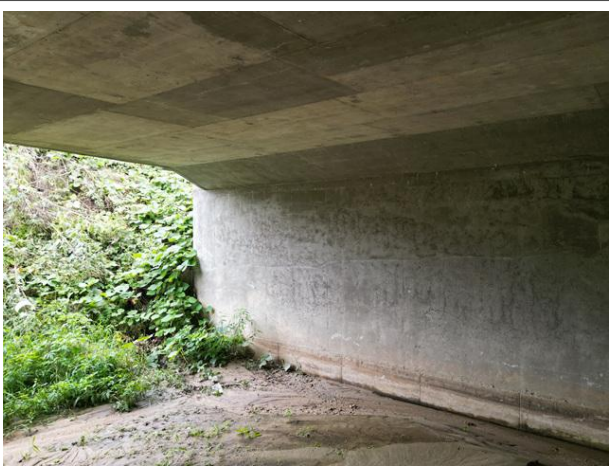
| <div>사진15</div> <div>교대 망상균열</div> | <div>사진16</div> <div>전회</div> |
