## 10. 청안1교

## 손상사진

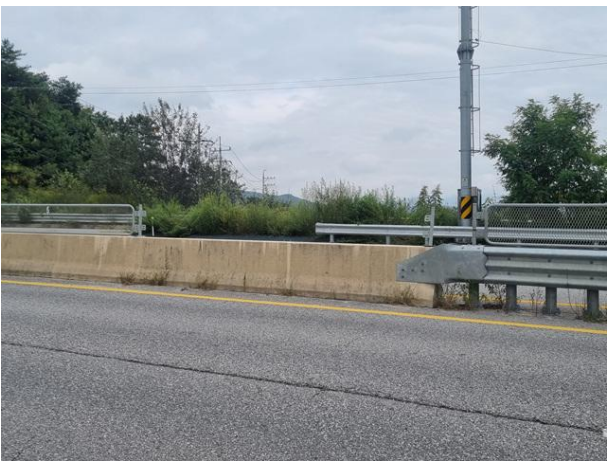
| 사진1 | 차광웁스파손 |

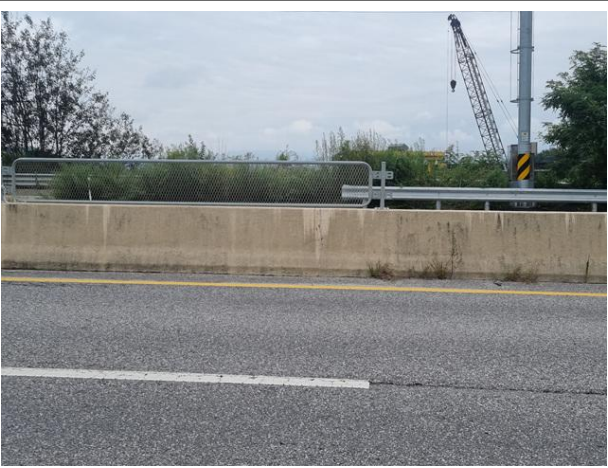
| 사진3 | 방호벽 균열(폭 0.3mm이상) |

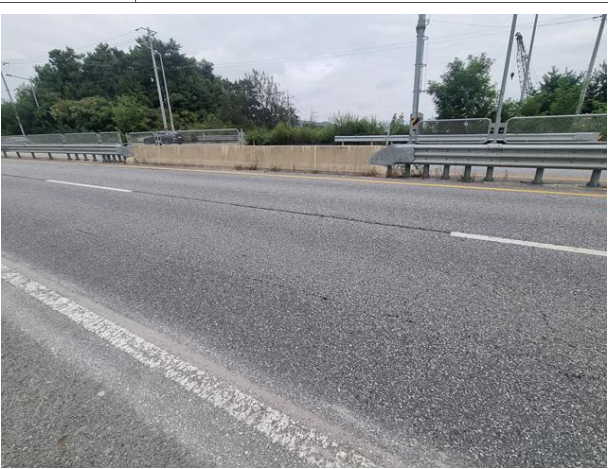
| 사진5 | 교면포장 아스콘 균열 |

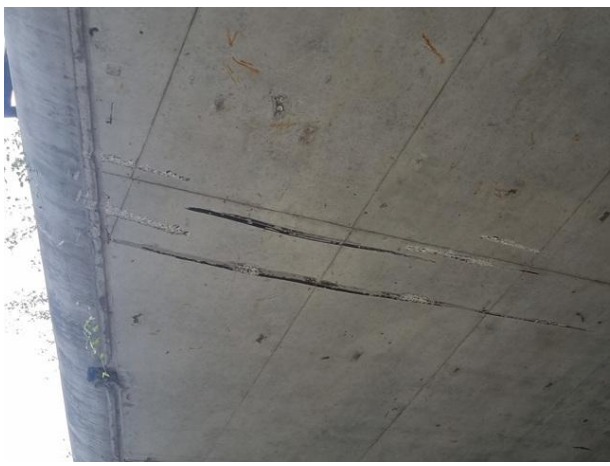
| 사진7 | 바닥판 긁힘 | 사진8 | 전회 |

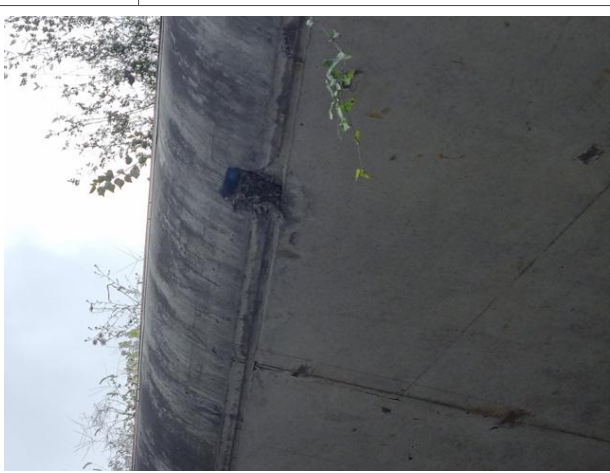
| 사진9 | 바닥판 파손 | 사진10 | 전회 |

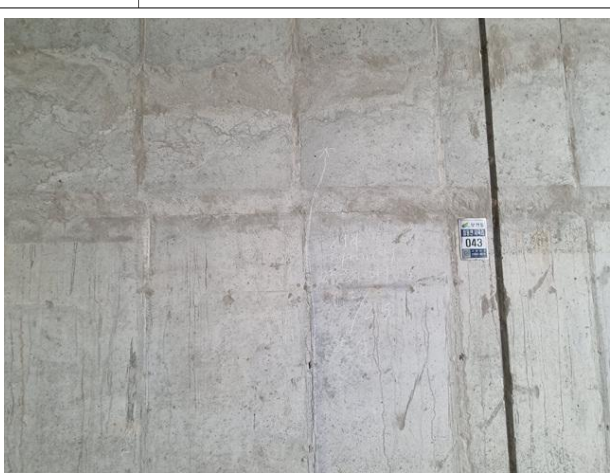
| 사진11 | 교대 균열(폭 0.3mm이상) | 사진12 | 전회 |

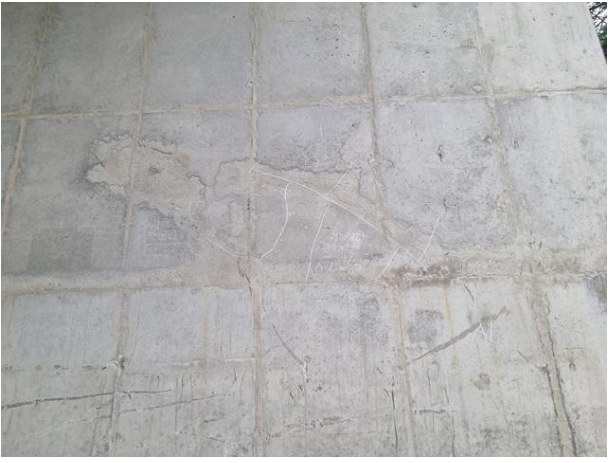
| 사진13 | 교대 망상균열 |
