## 11. 선돌교

## 손상사진

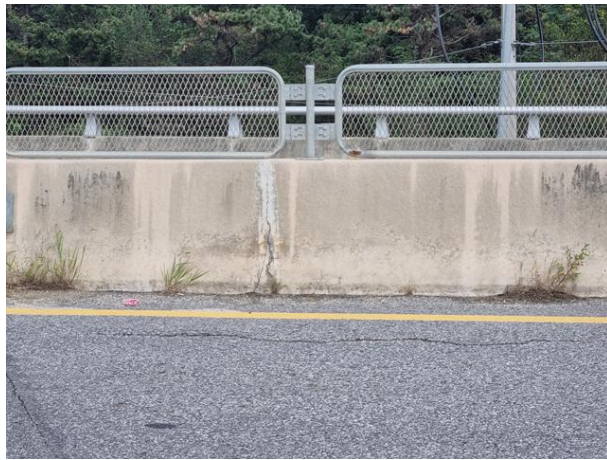
사진1

방호벽 균열(폭 0.3mm이상)

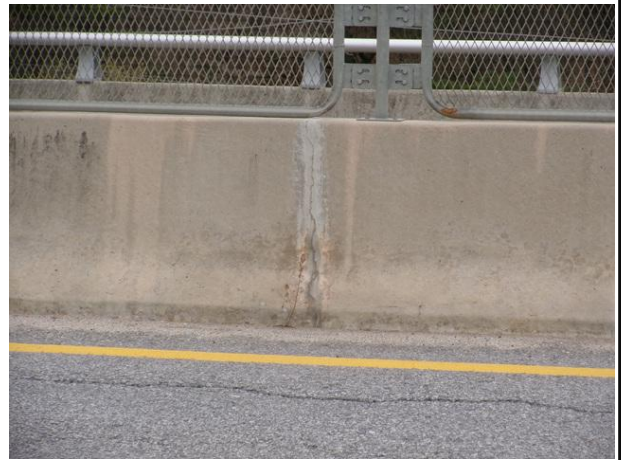
사진2

전회

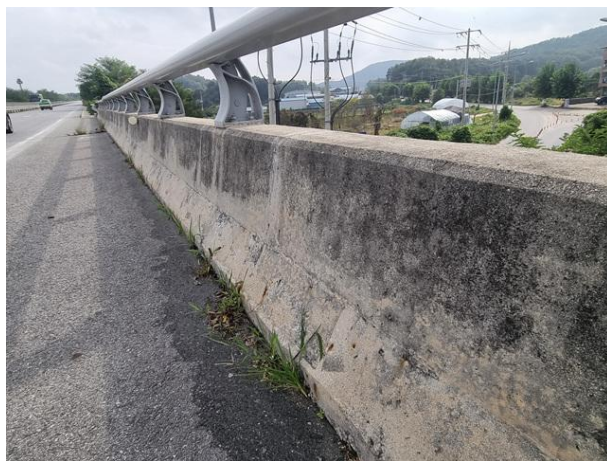
사진3

방호벽 표면열화

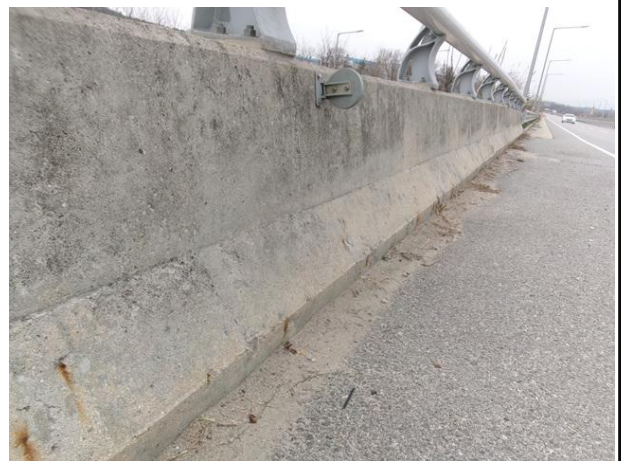
사진4

전회

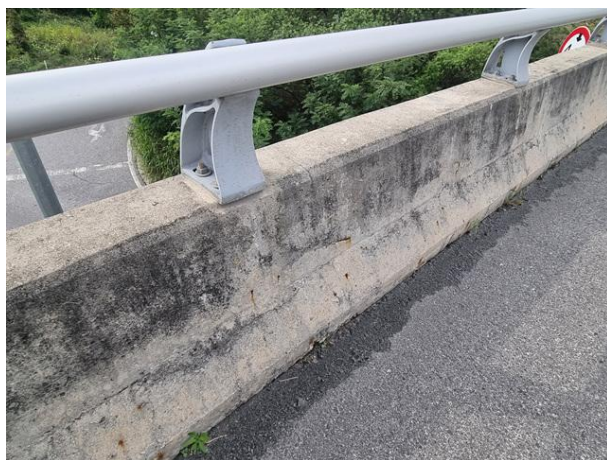
사진5

방호벽 철근노출

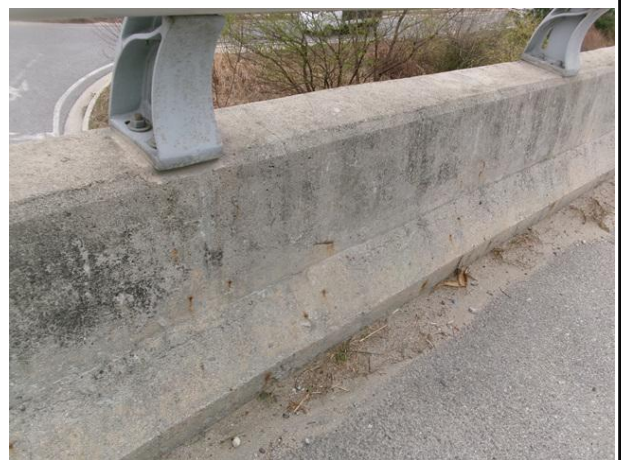
사진6

전회

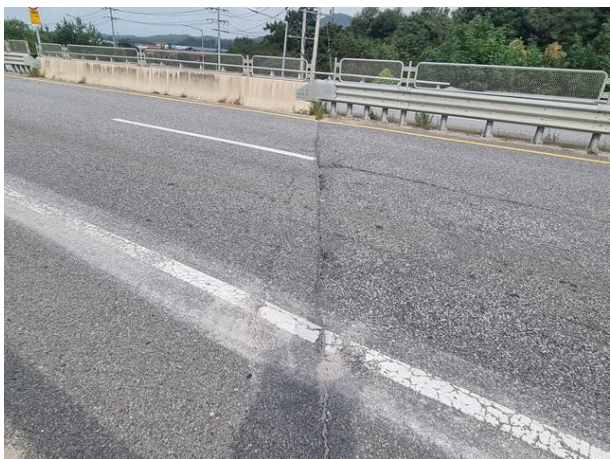
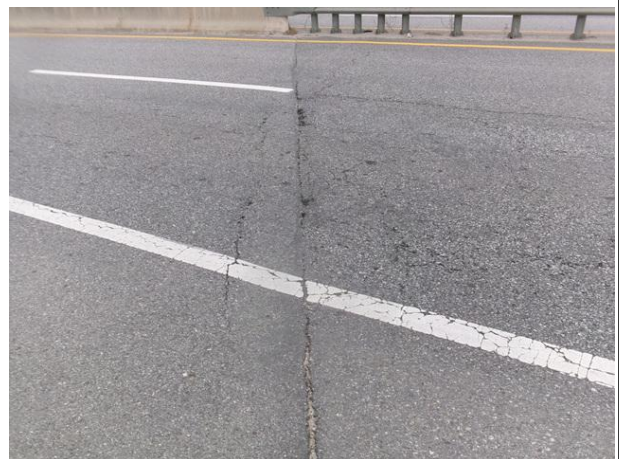
| 사진7 | 교면포장 아스콘 균열 | 사진8 | 전회 |

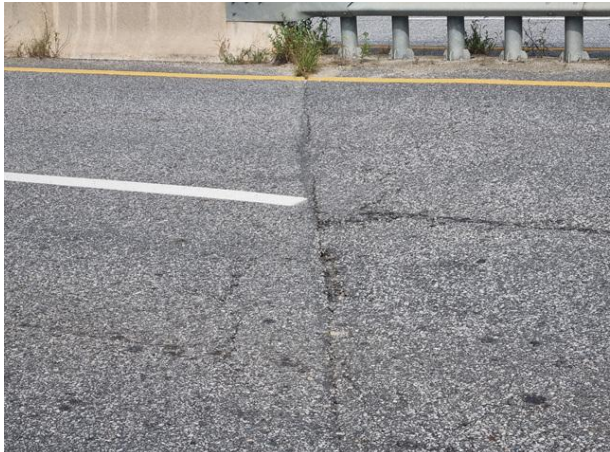
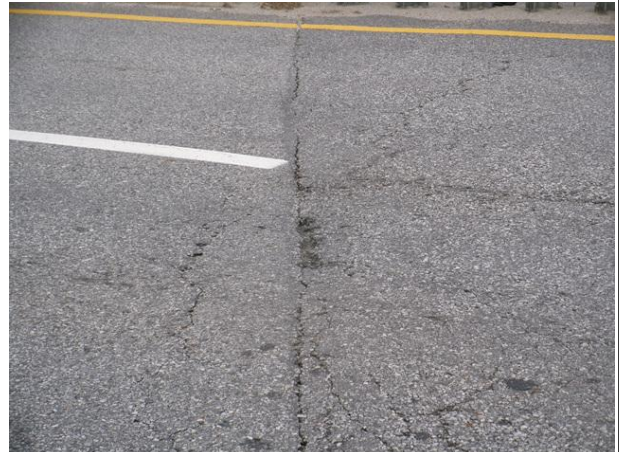
| 사진9 | 교면포장 포트홀 | 사진10 | 전회 |

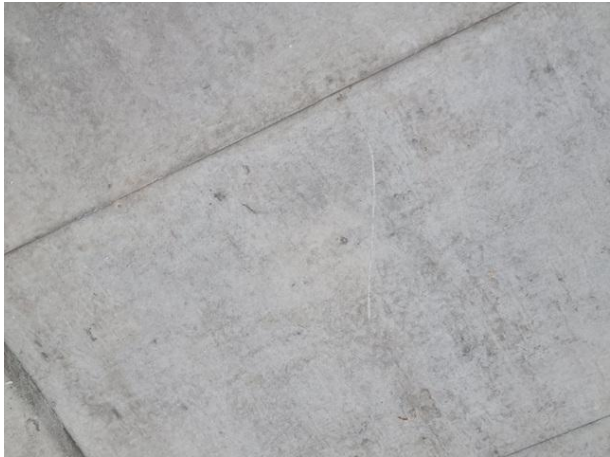
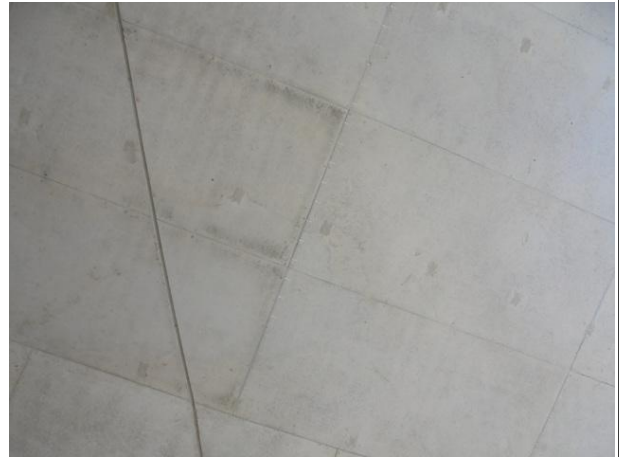
| 사진11 | 바닥판 균열(폭 0.3mm미만) | 사진12 | 전회 |

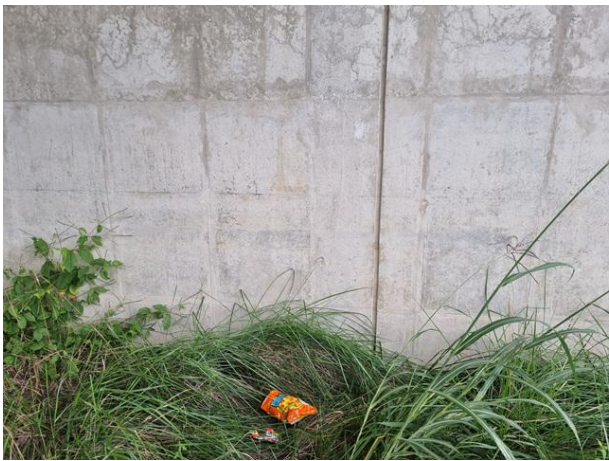
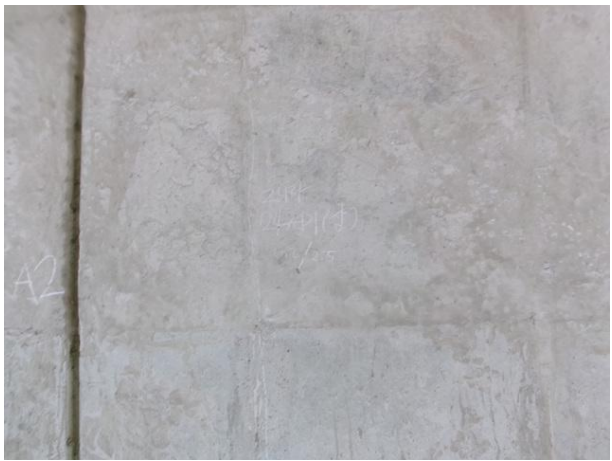
| 사진13 | 교대 균열(폭 0.3mm미만) | 사진14 | 전회 |

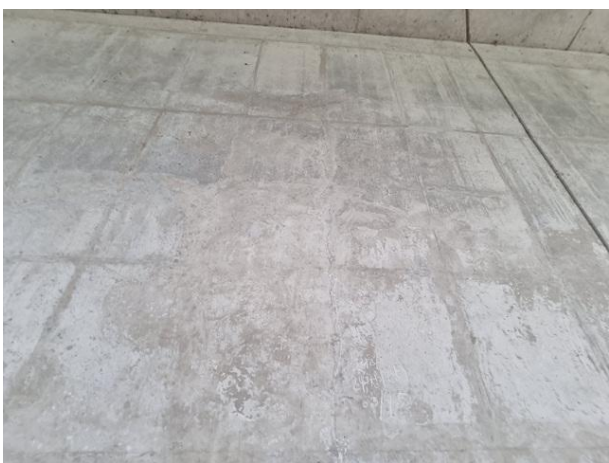
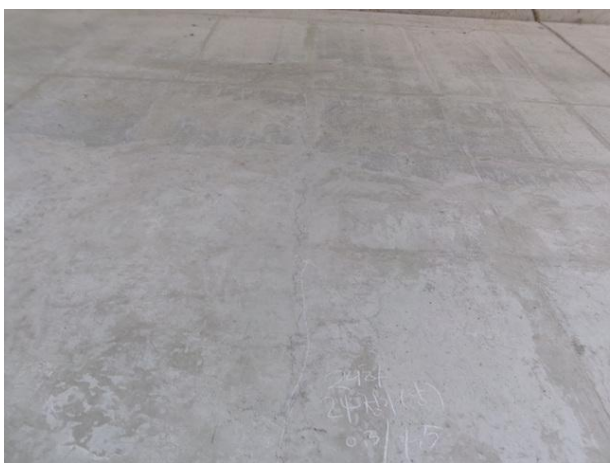
| 사진15 | 교대 균열(폭 0.3mm이상) | 사진16 | 전회 |
