## 12. 영릉1교

## 손상사진

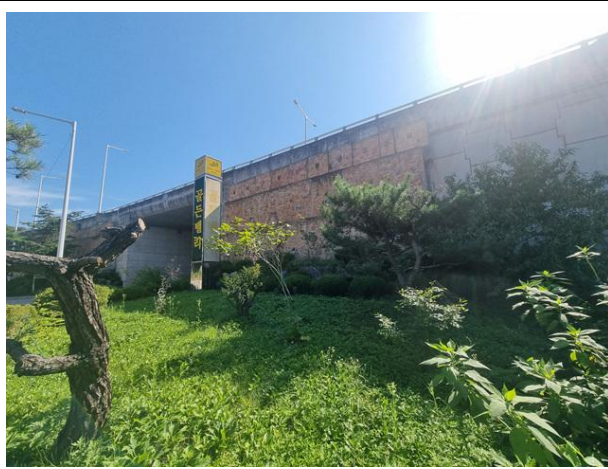
측면

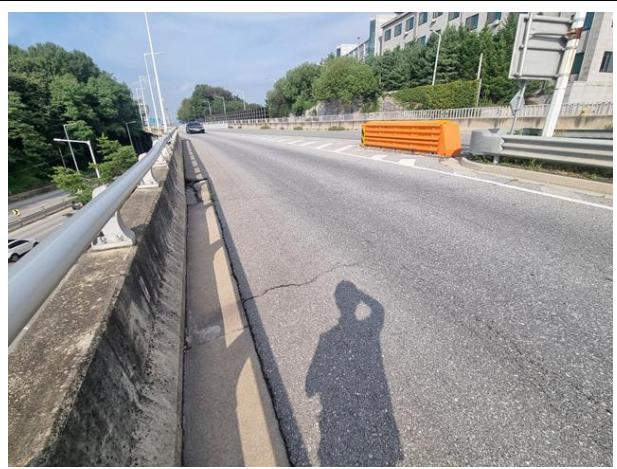
교면포장

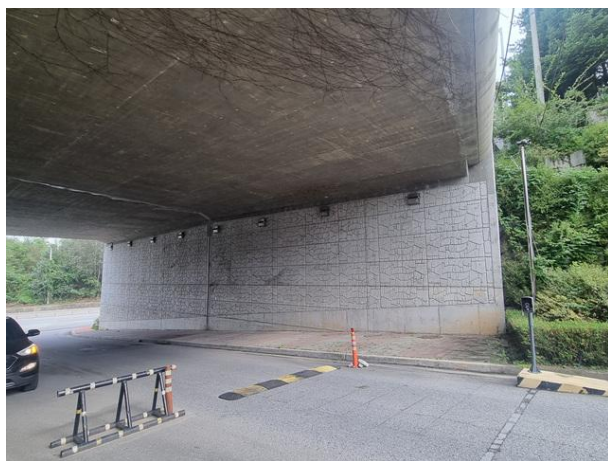
교대(A1)

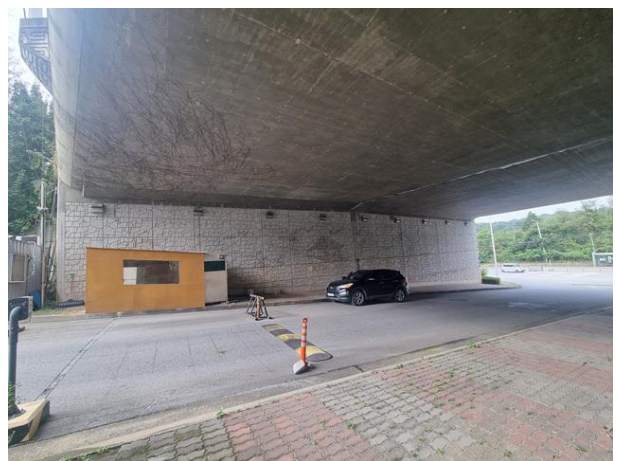
교대(A2)

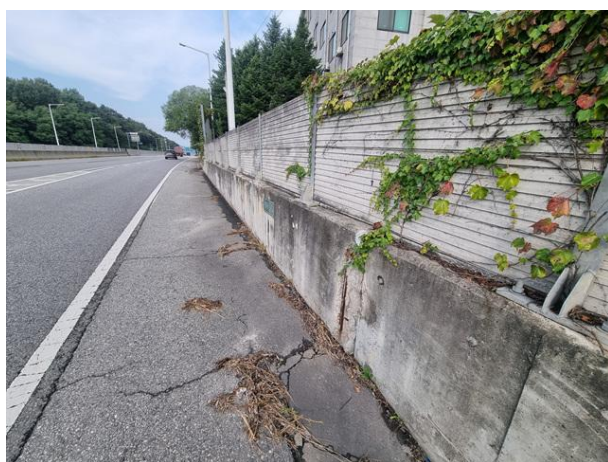
연석 및 난간

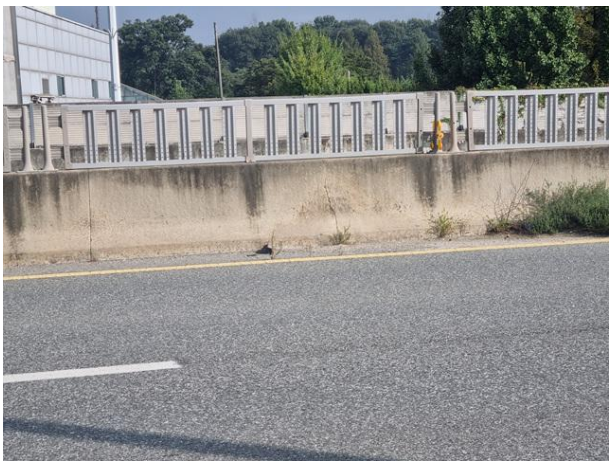
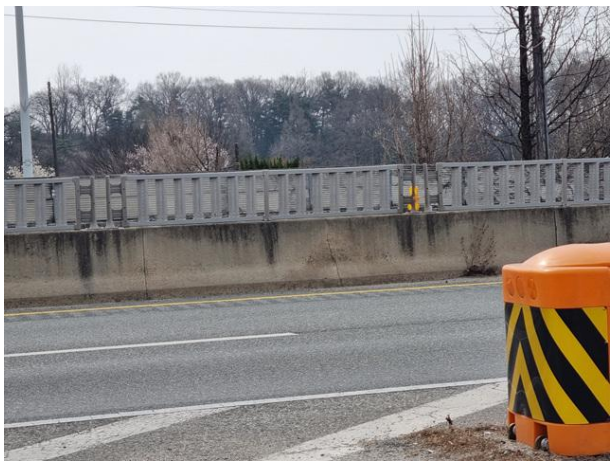
| 사진1 | 방호벽 균열(폭 0.3mm이상) | 사진2 | 전차 |

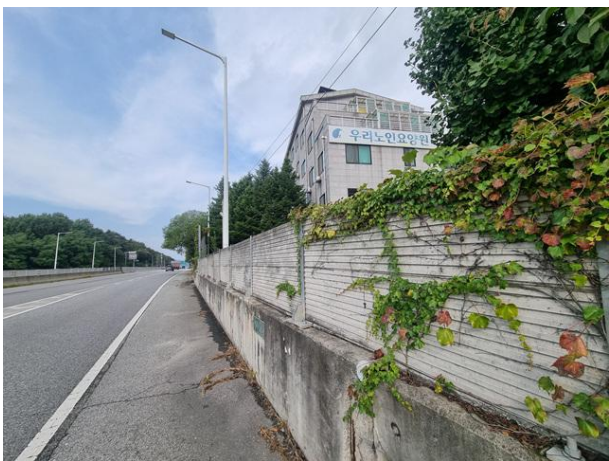
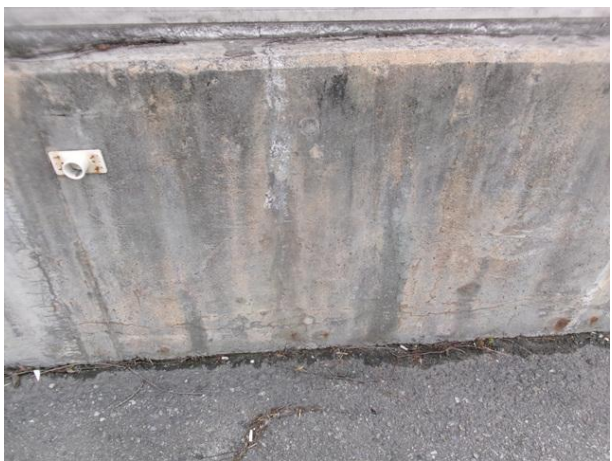
| 사진3 | 방호벽 망상균열 | 사진4 | 전차 |

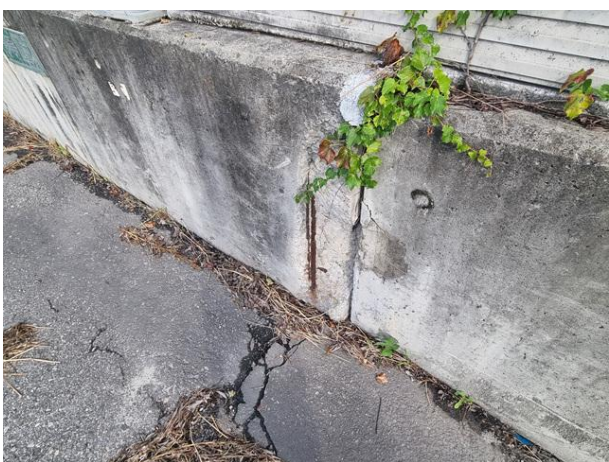
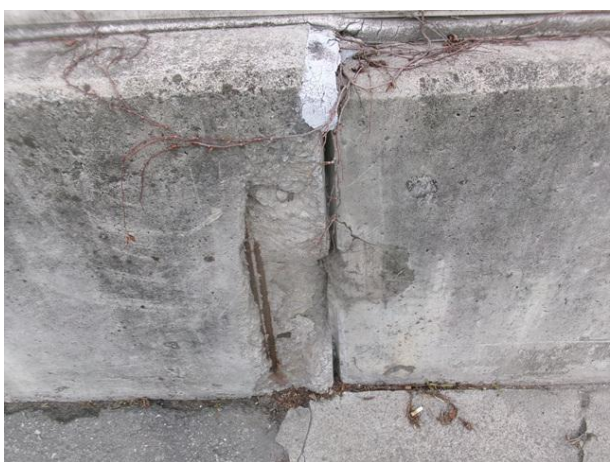
| 사진5 | 방호벽 철근노출 | 사진6 | 전차 |

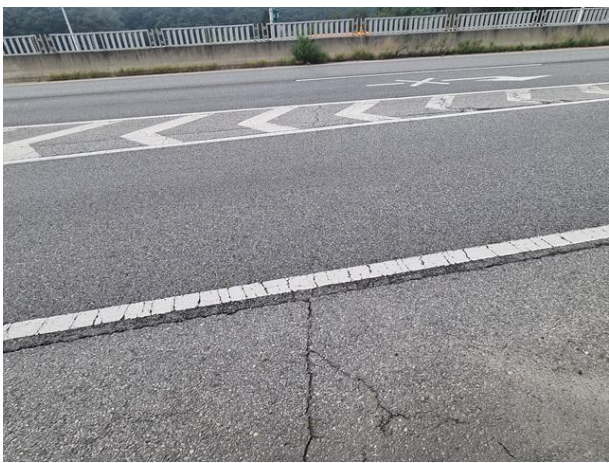
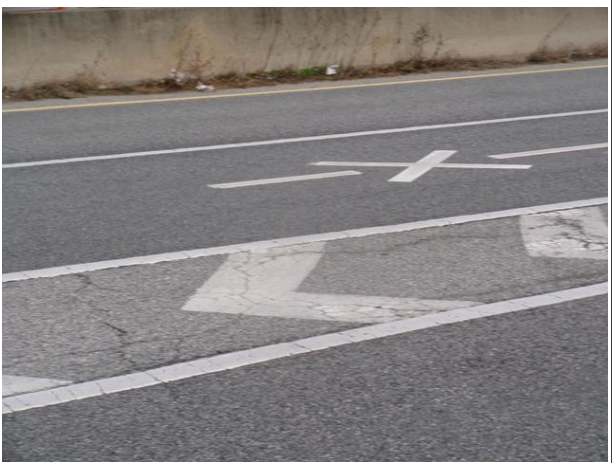
| 사진7 | 교면포장 아스콘 망상균열 | 사진8 | 전회 |

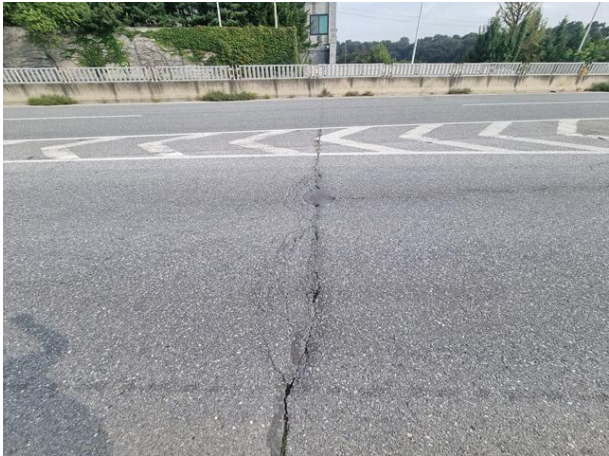
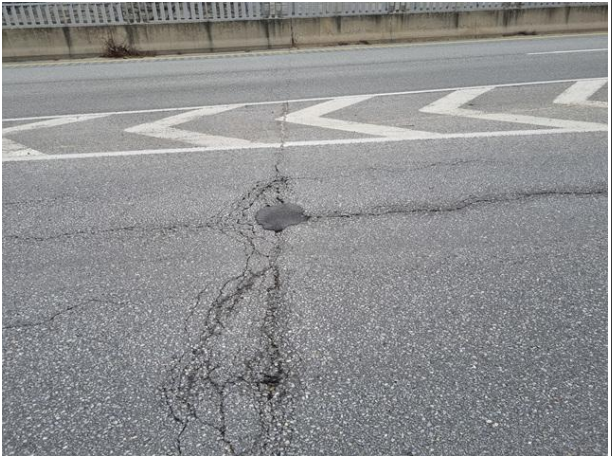
| 사진9 | 교면포장 아스콘 균열 | 사진10 | 전회 |

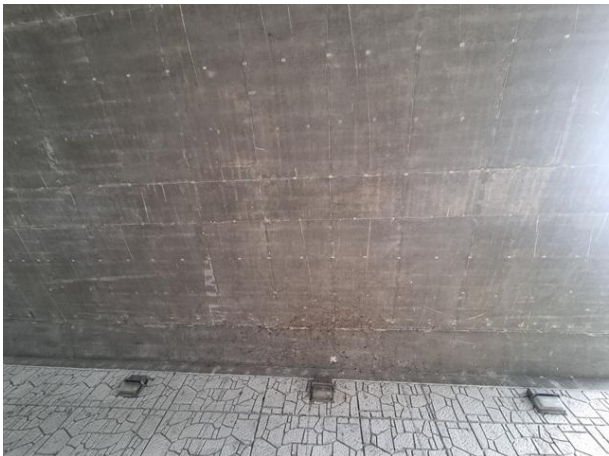
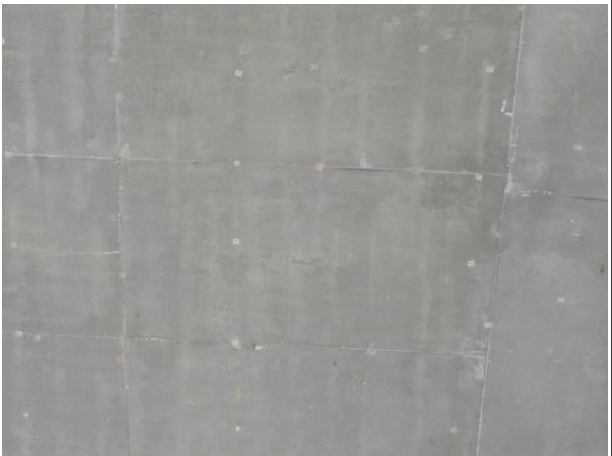
| 사진11 | 바닥판 균열(폭 0.3mm이상) | 사진12 | 전회 |

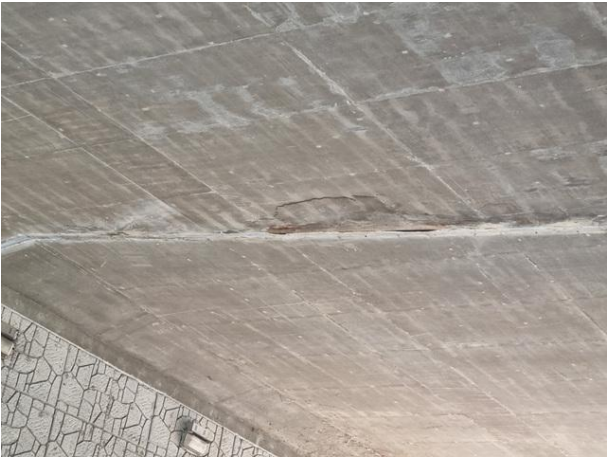
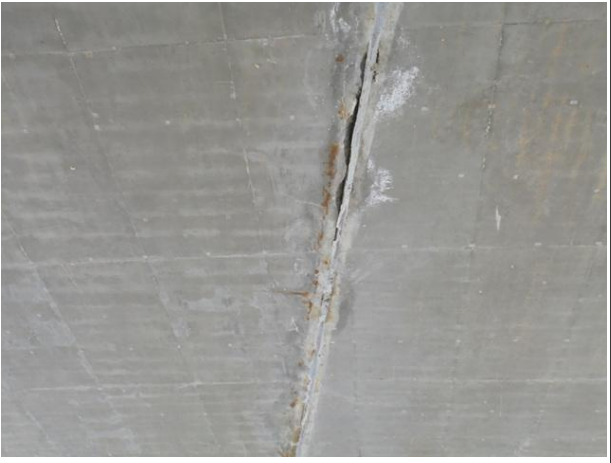
| 사진13 | 사진14 |

| 바닥판하면 층분리 | 전회 |

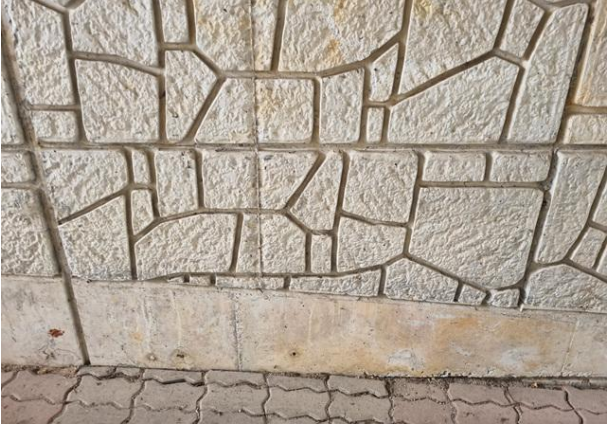
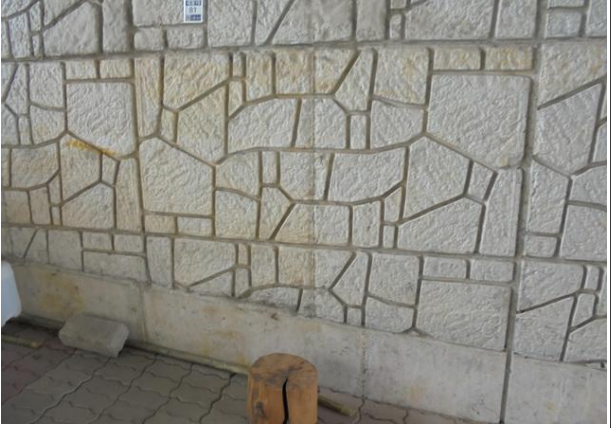
| 사진15 | 사진16 |

| 교대 균열(폭 0.3mm이상) | 전회 |

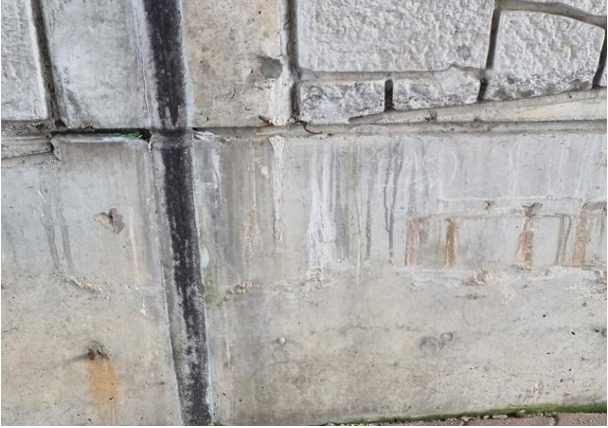
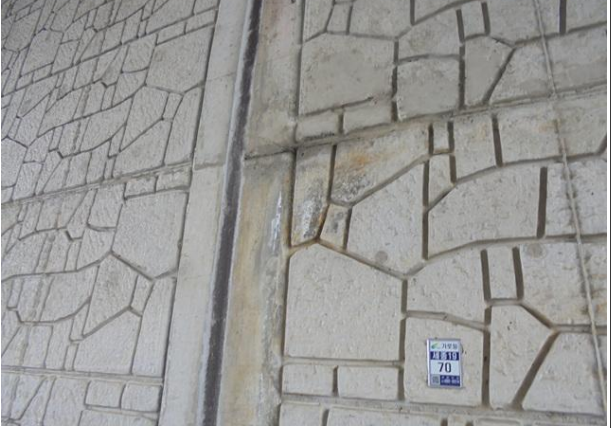
| 사진17 | 사진18 |

| 교대 백태 | 전회 |

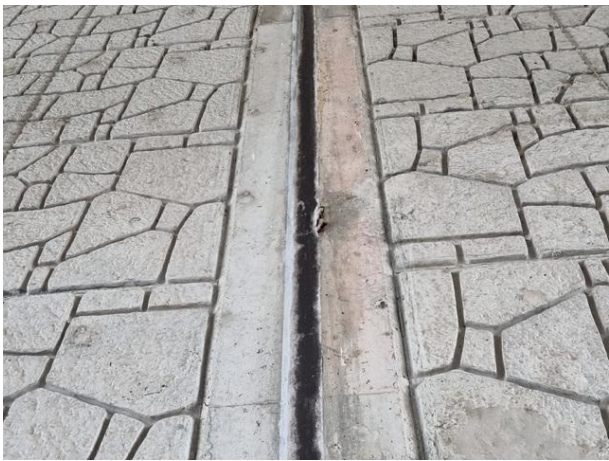
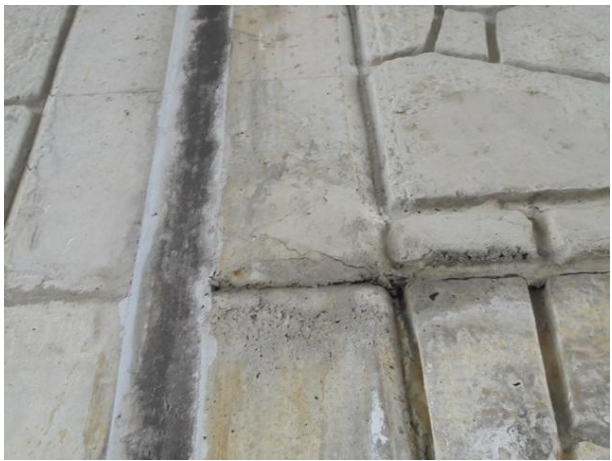
| 사진19 | 교대 박리 | 사진20 | 전회 |

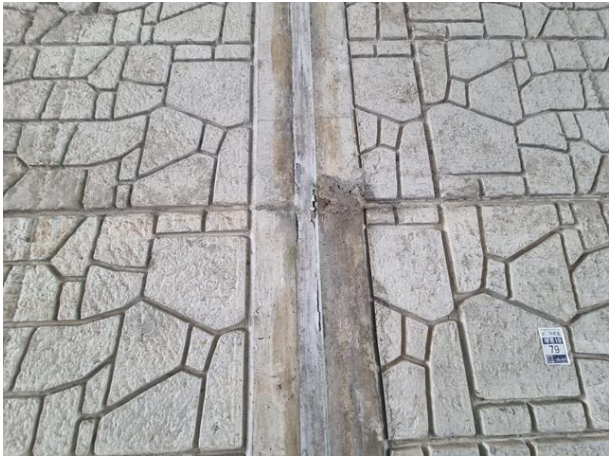
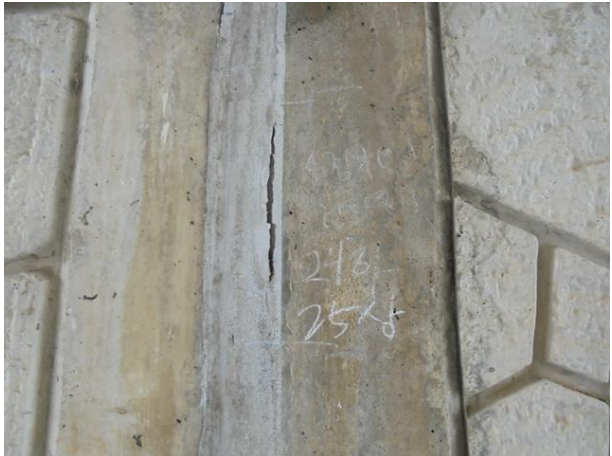
| 사진21 | 교대 실란트 갈라짐 | 사진22 | 전회 |

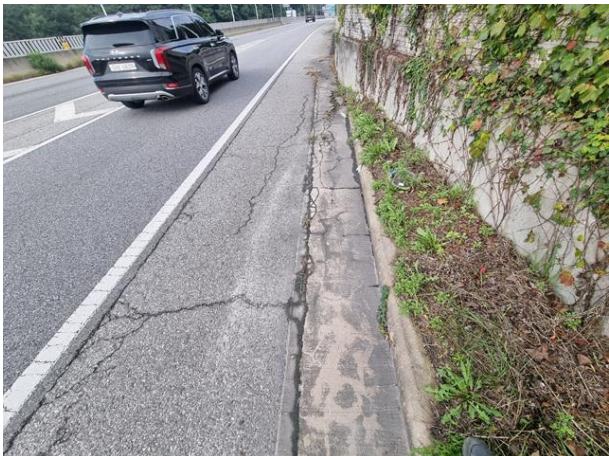
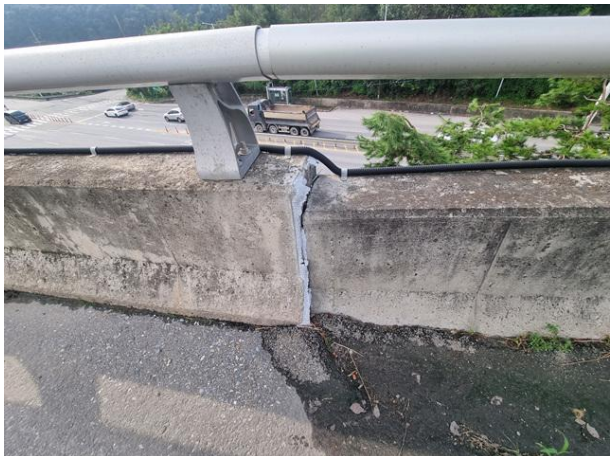
| 사진23 | 교면포장 접속부 아스콘 균열 | 사진24 | 방호벽 단차 |
