## 13. 궤푰IC RAMP-B교

## 전 경

## 손상사진

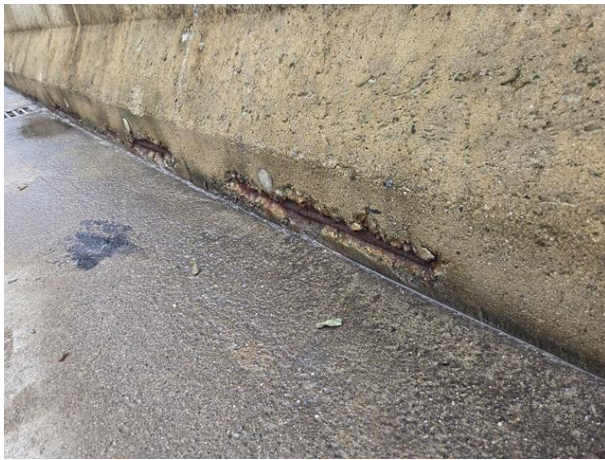
사진1

방호벽 파손 및 철근노출

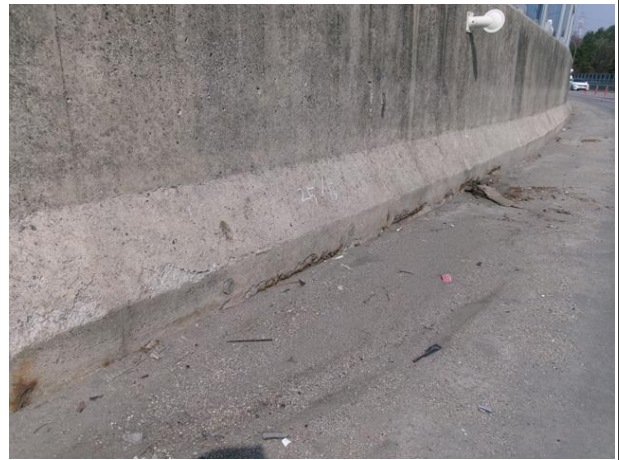
사진2

전회

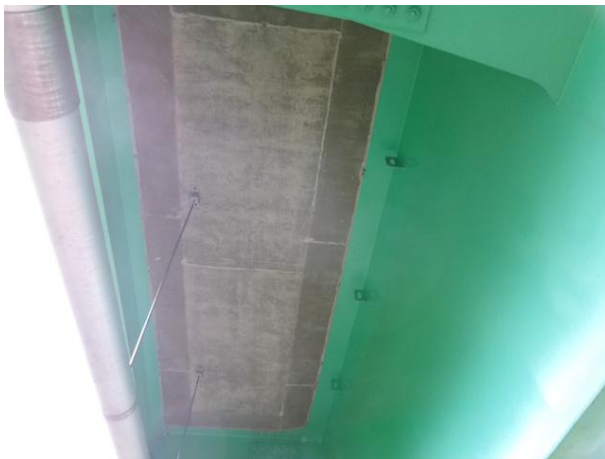
사진3

바닥판하면 망상균열

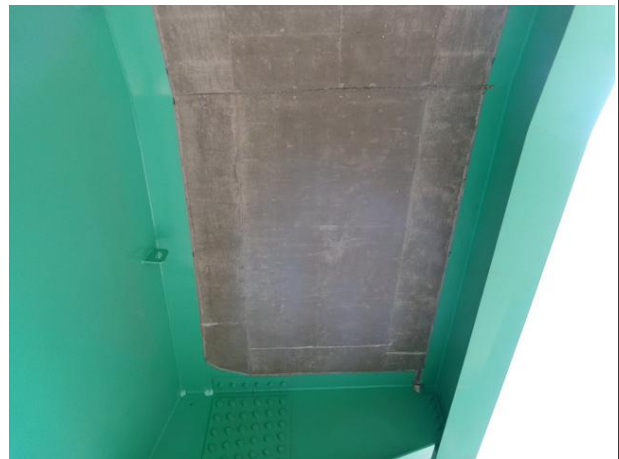
사진4

전회

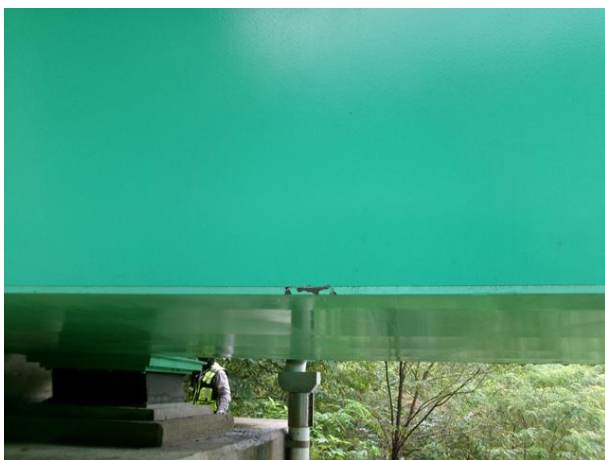
사진5

거더외부 부식

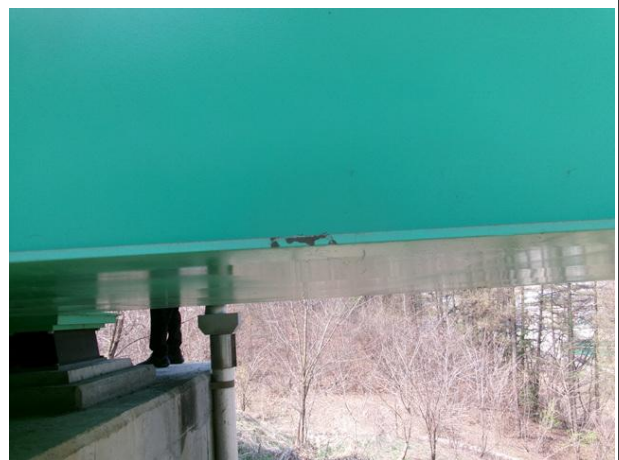
사진6

전회

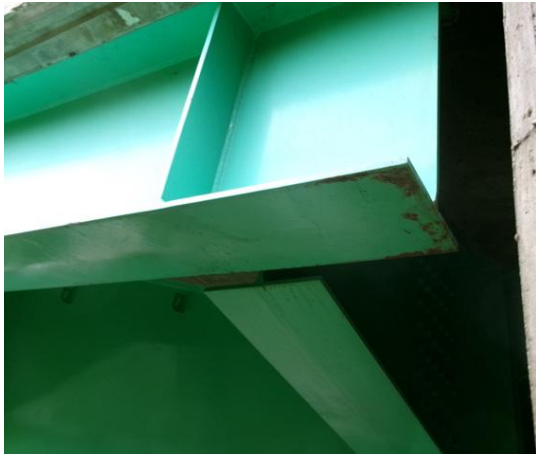
| 사진7 | 세로보 부식 | 사진8 | 전회 |

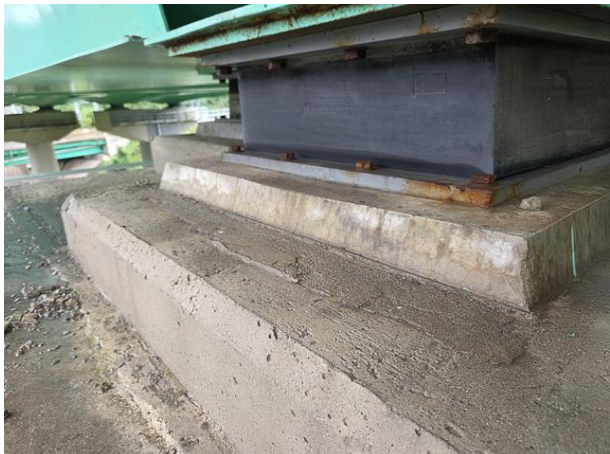
| 사진9 | 교량받침 무수축물탈 망상균열 | 사진10 | 전회 |

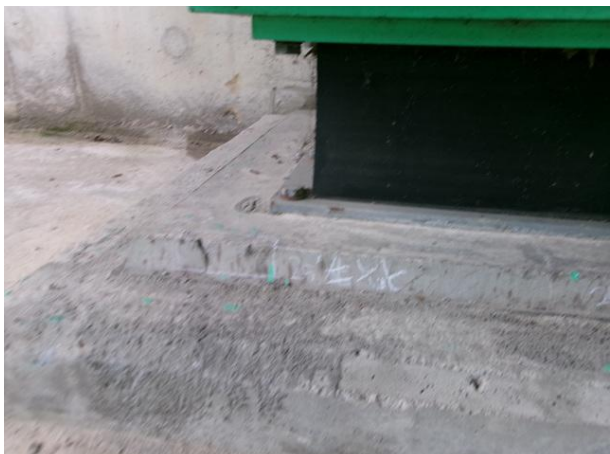
| 사진11 | 교량받침 무수축물탈 박락 | 사진12 | 전회 |

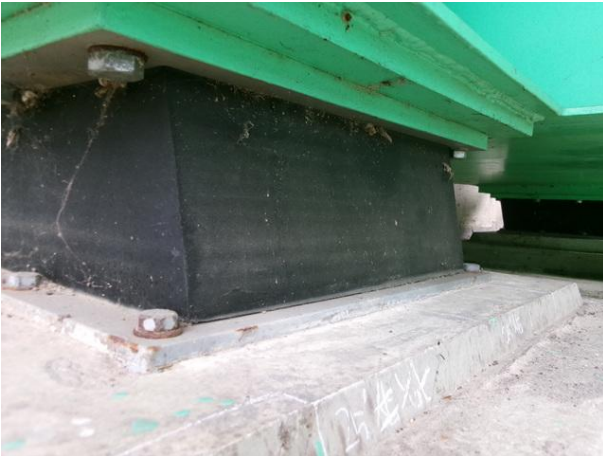
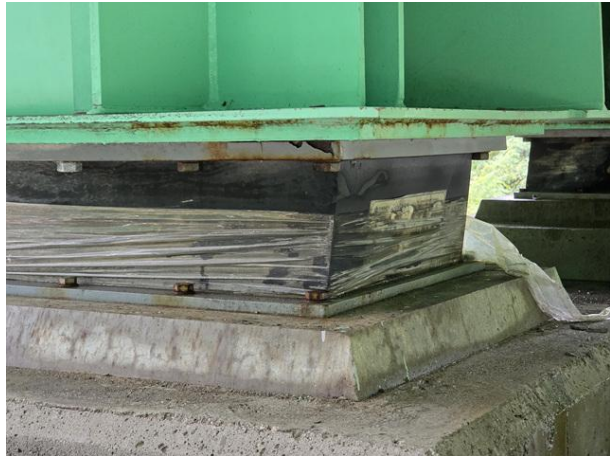
| 사진13 | 교량받침 고무재 들뜸 |

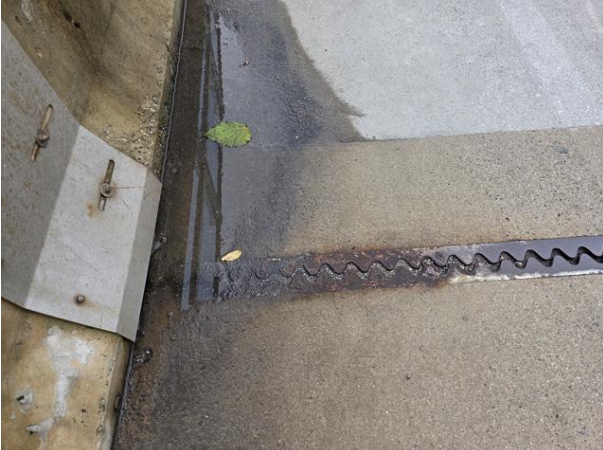
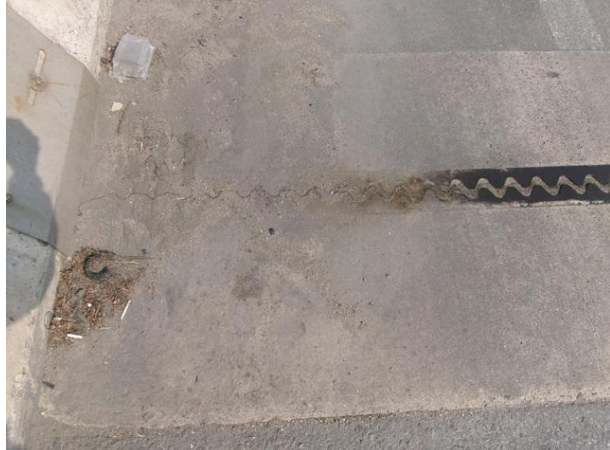
| 사진15 | 신축이음 후타재 망상균열 |

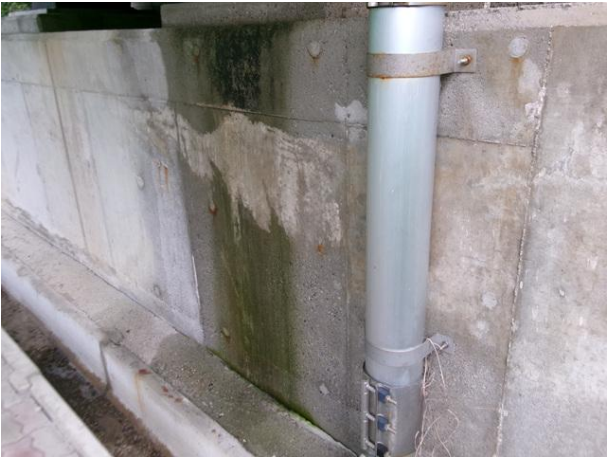
| 사진25 | 하부구조 박리 |
