## 14. 궁춘1교(상)

## 손상사진

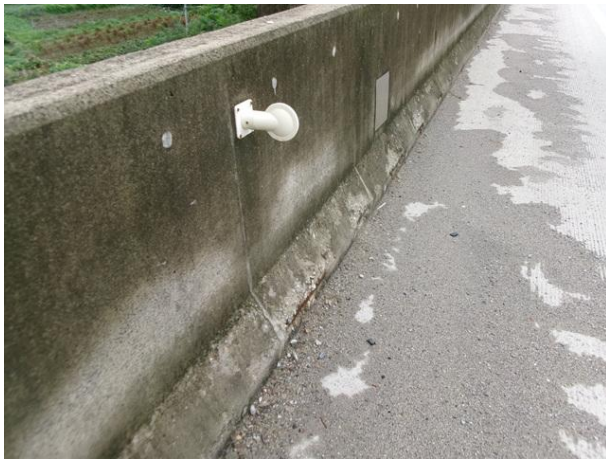
사진1

방호벽 파손

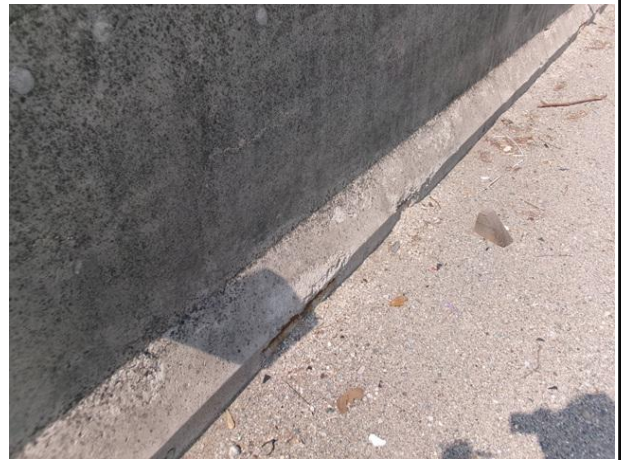
사진2

전회

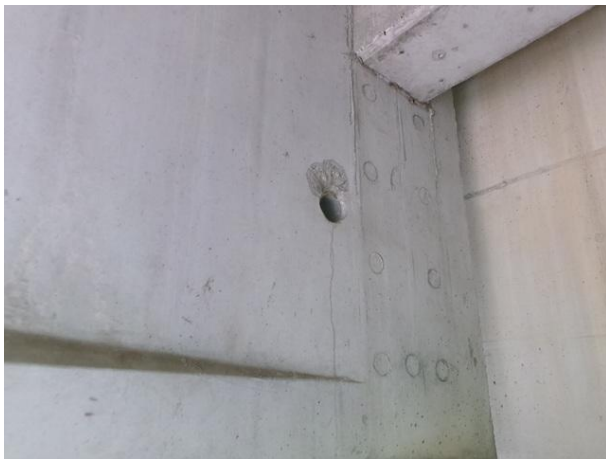
사진3

거더 인양홀 파손

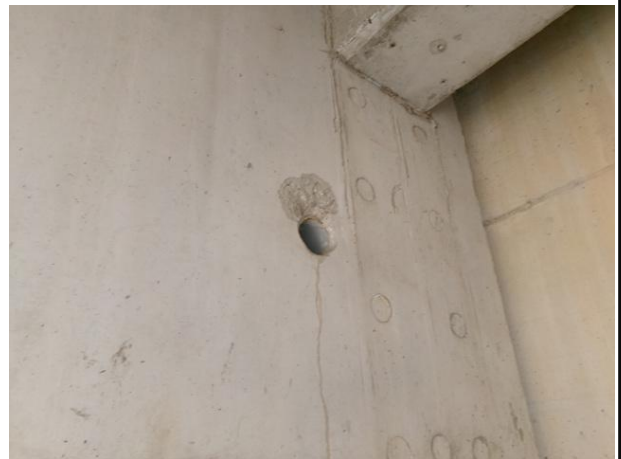
사진4

전회

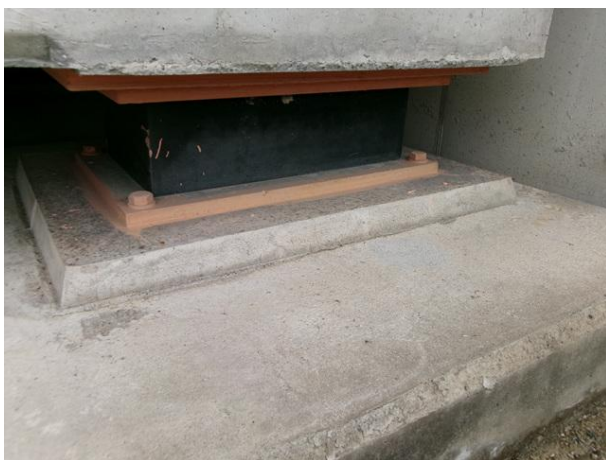
사진5

교량받침 무수축물탈 균열

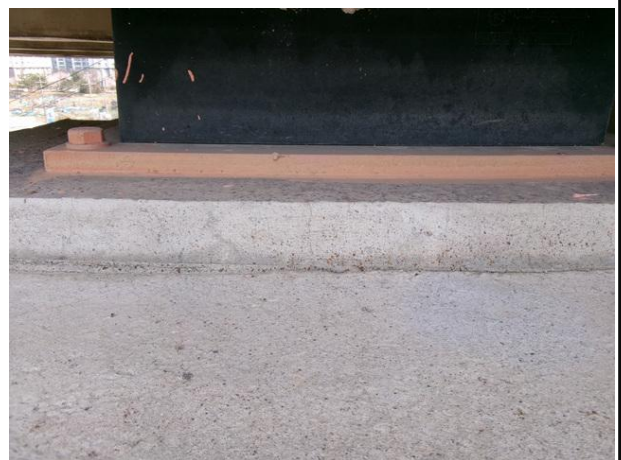
사진6

전회

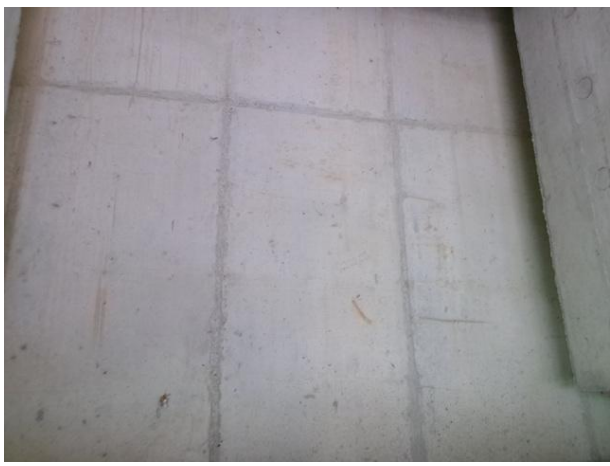
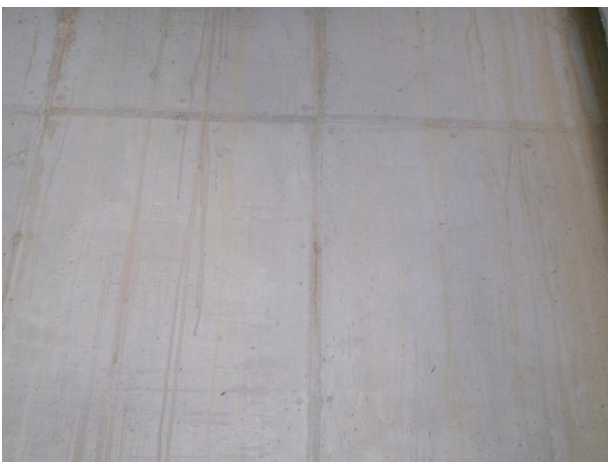
| 사진7 | 교대 균열(폭 0.3mm미만) | 사진8 | 전회 |

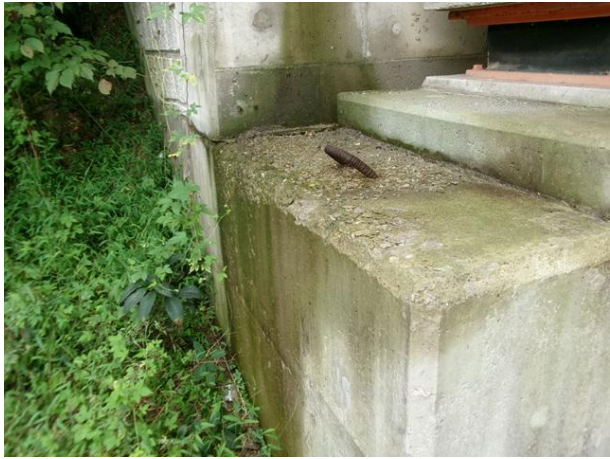
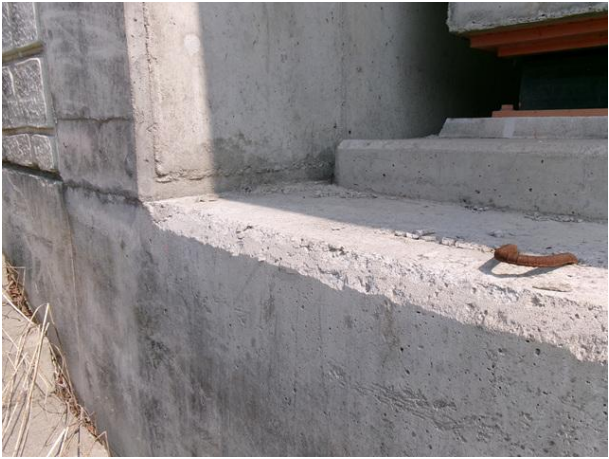
| 사진9 | 교대 박리 | 사진10 | 전회 |

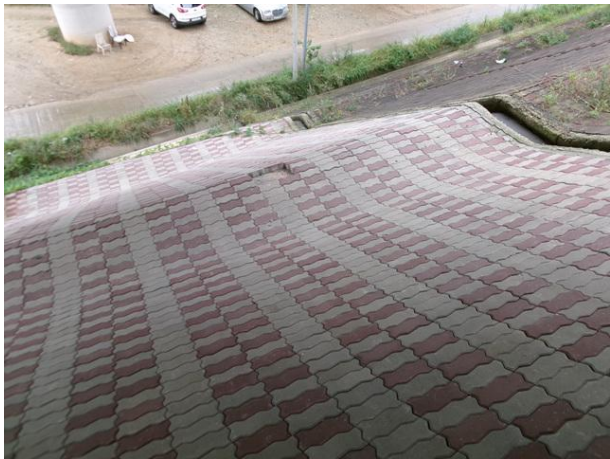
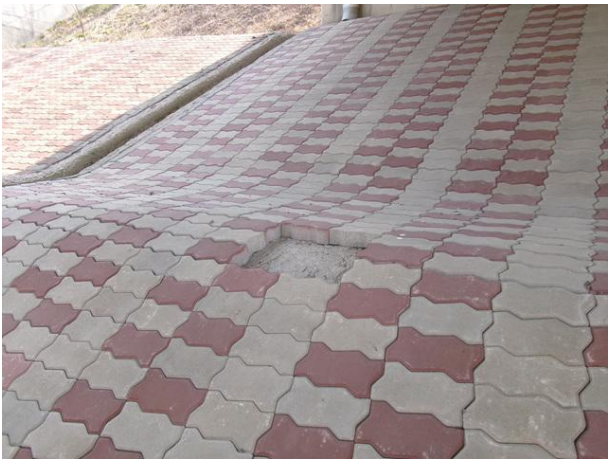
| 사진11 | 교대 범면 보호블럭 탈락 | 사진12 | 전회 |

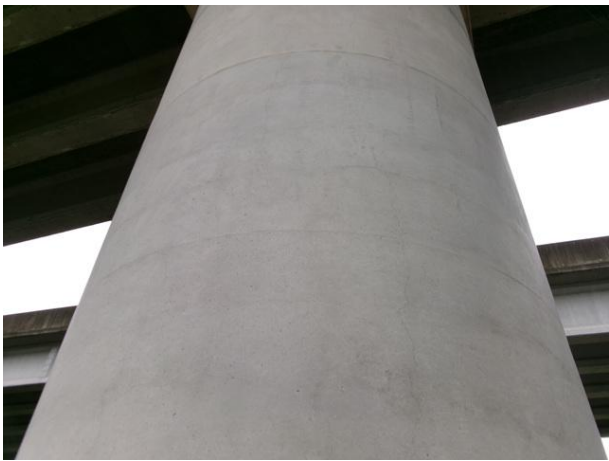
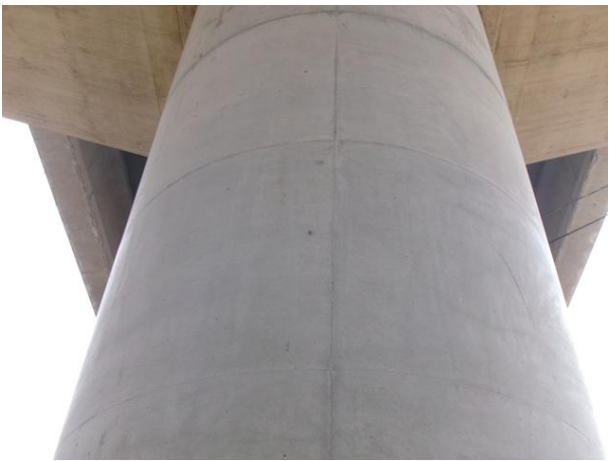
| 사진13 | 교각 균열(폭 0.3mm미만) | 사진14 | 전회 |

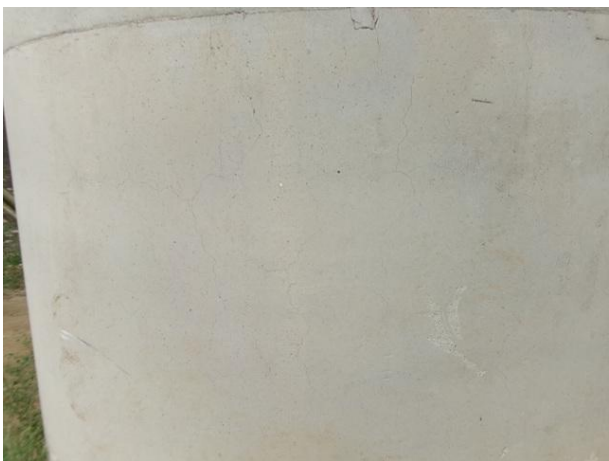
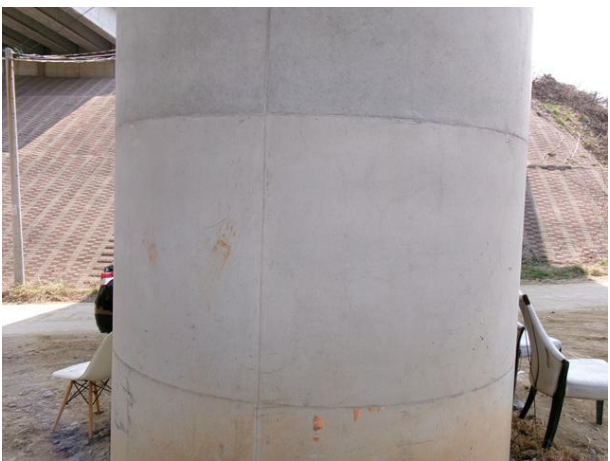
| 사진15 | 교각 망상균열 | 사진16 | 전회 |

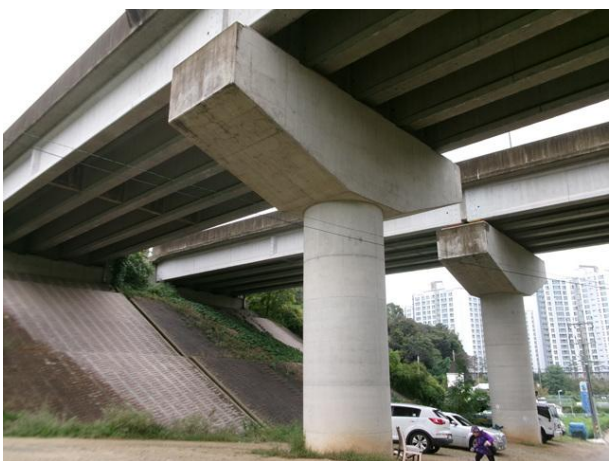
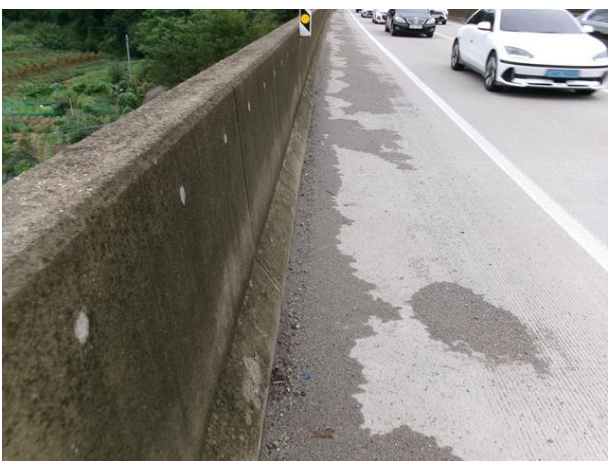
| 사진17 | 점검로 설치필요 | 사진18 | 방호벽 박리 |
