## 15. 궁촌1교(하)

## 손상사진

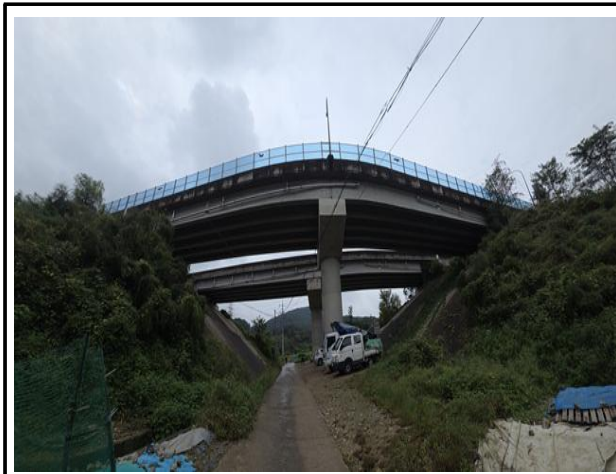
## 전 경

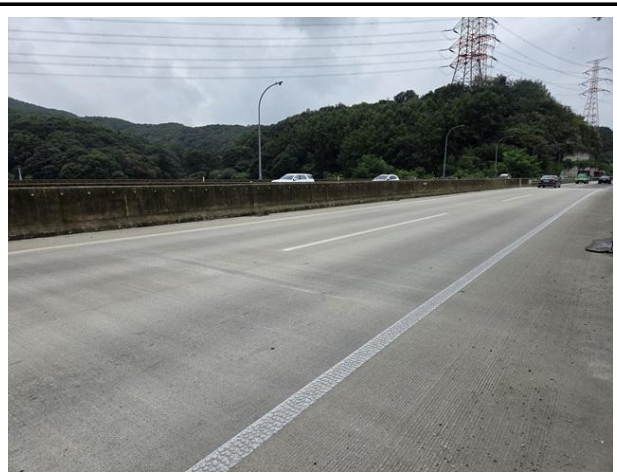
측면

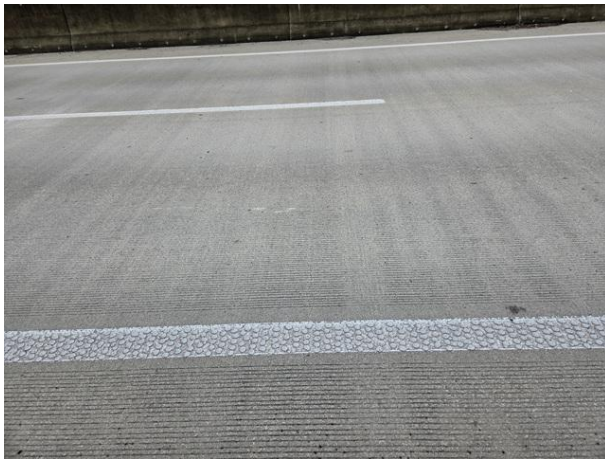
사진1

교면포장 망상균열

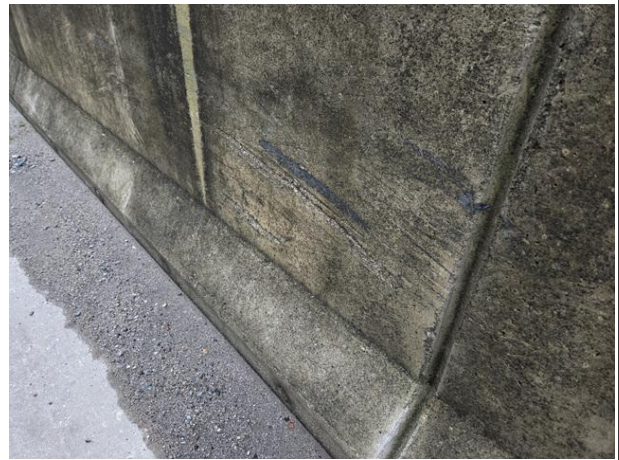
사진2

방호벽 금힘

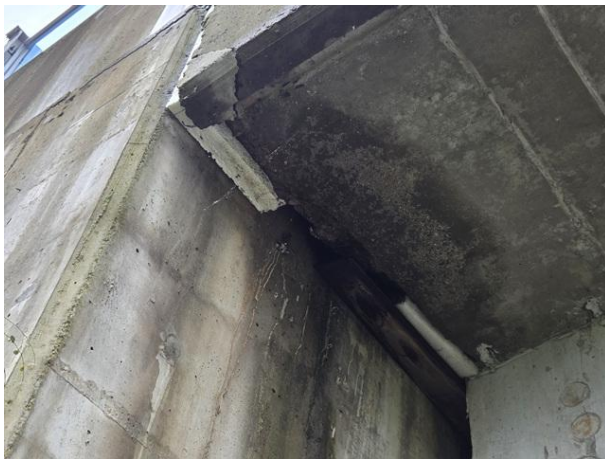
사진3

바닥판하면 파손

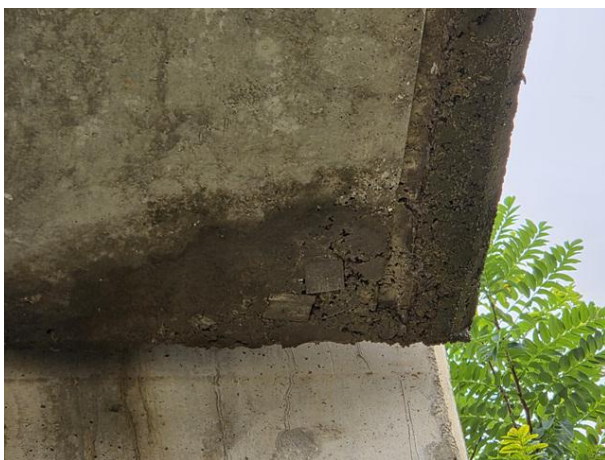
사진5

바닥판하면 재료분리

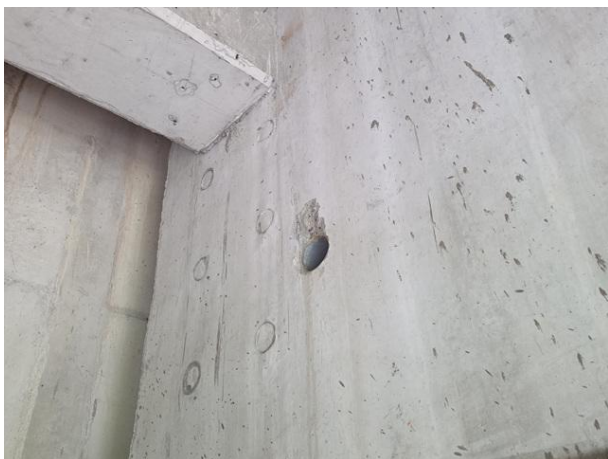
| 사진7 | 거더 인양홀 파손 | 사진8 | 전회 |

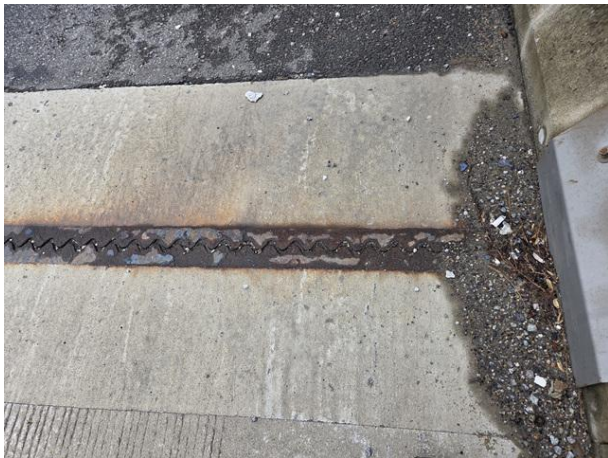
| 사진9 | 신축이음 본체 부식 | 사진10 | 전회 |

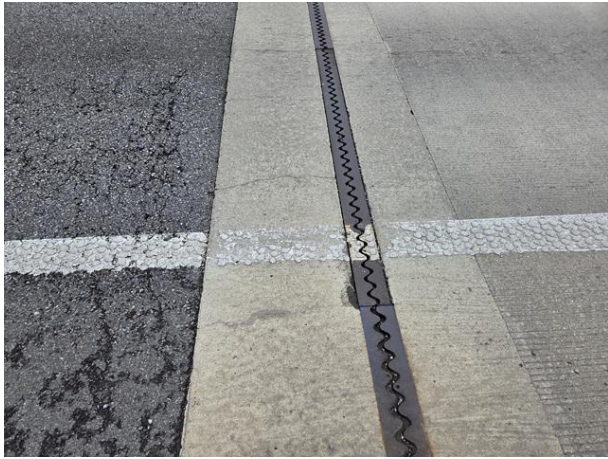
| 사진11 | 신축이음 본체 단차 | 사진12 | 전회 |

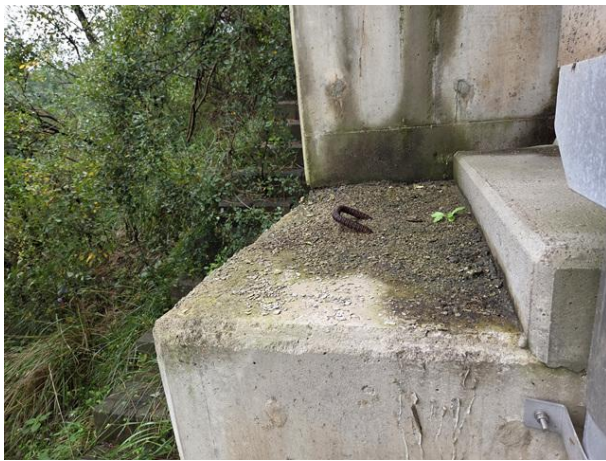
사진13

교대 파손

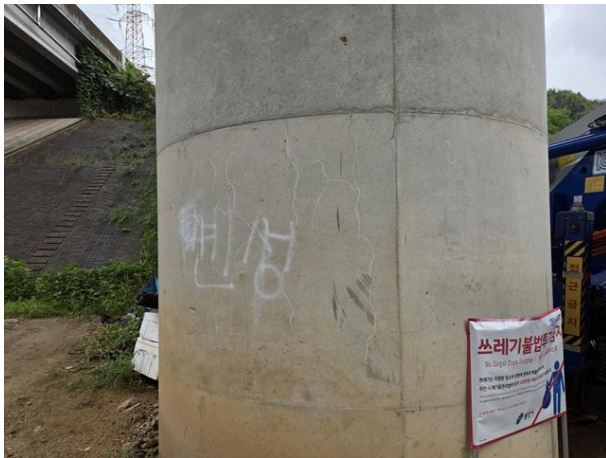
사진15

교각 망상균열

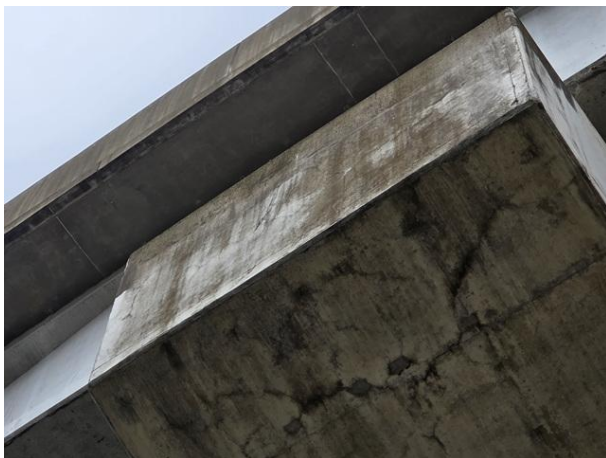
사진17

교각 표면오염, 망상균열
