## 17. 동진1교

## 손상사진

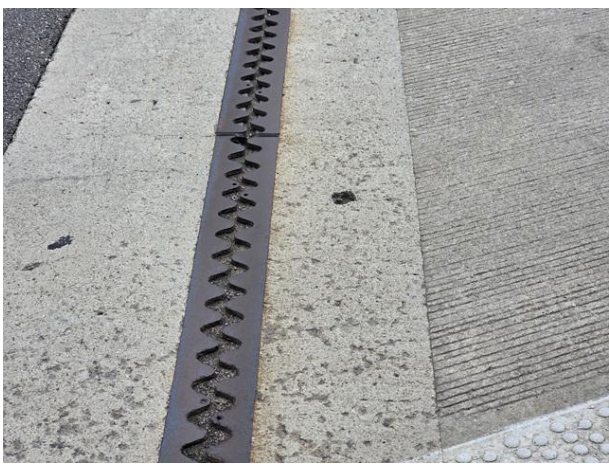
| 사진1 | 신축이음 후타재 파손 | 사진2 | 전회 |

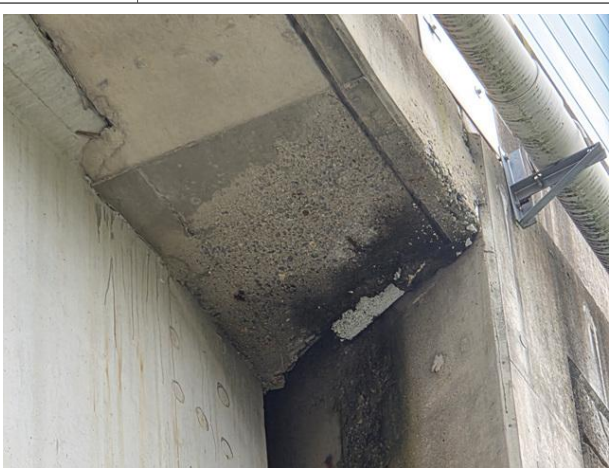
| 사진3 | 바닥판하면 박락 | 사진4 | 전회 |

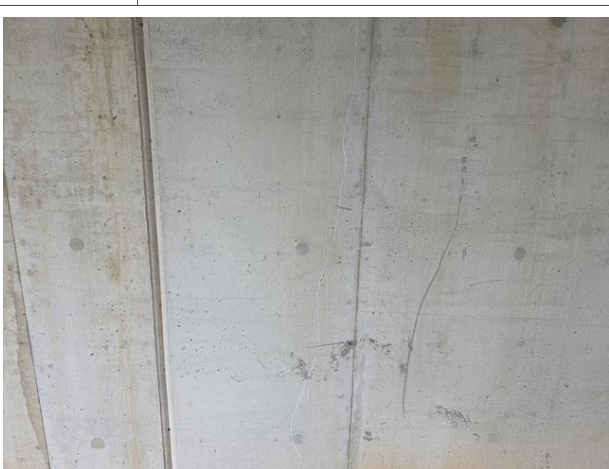
| 사진5 | 교대 균열(폭 0.3mm미만) | 사진6 | 전회 |

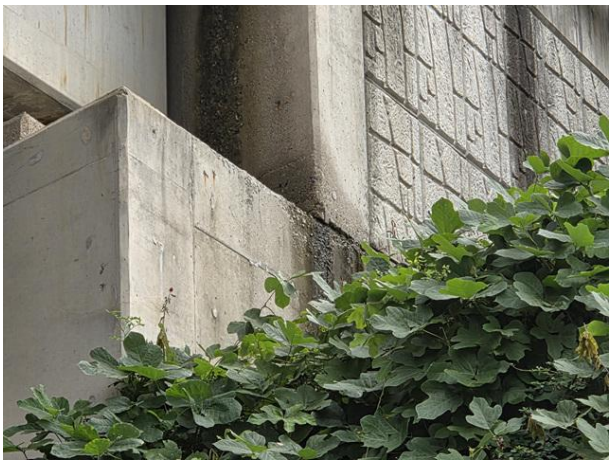
| 사진7 | 교대 박리, 누수흔적 | 사진8 | 전회 |

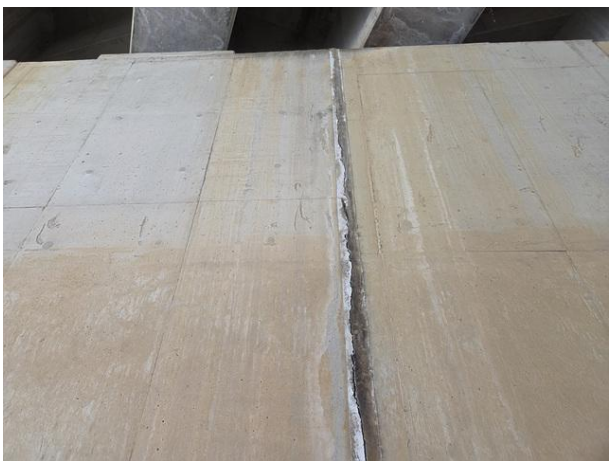
| 사진9 | 교대 실란트 이격 | 사진10 | 전회 |

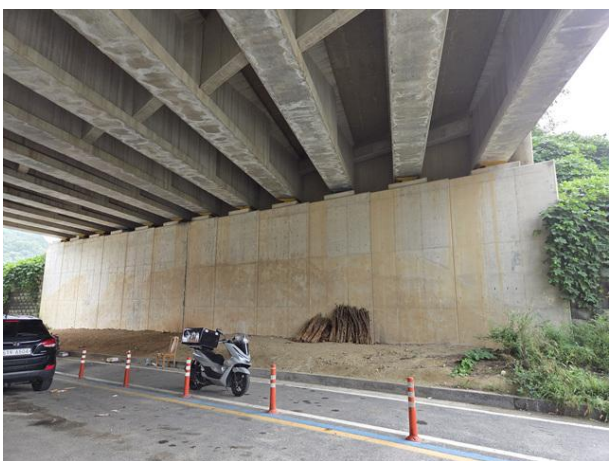
| 사진11 | 점검로 설치필요 | 사진12 | 방호벽 표면열화 |
