## 18. 동진2교

## 전 경

## 손상사진

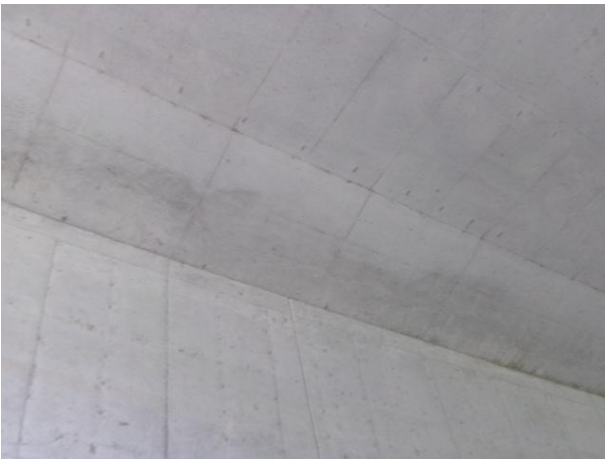
| 사진1 | 바닥판 균열(폭 0.3mm이상) | 사진2 | 균열 |

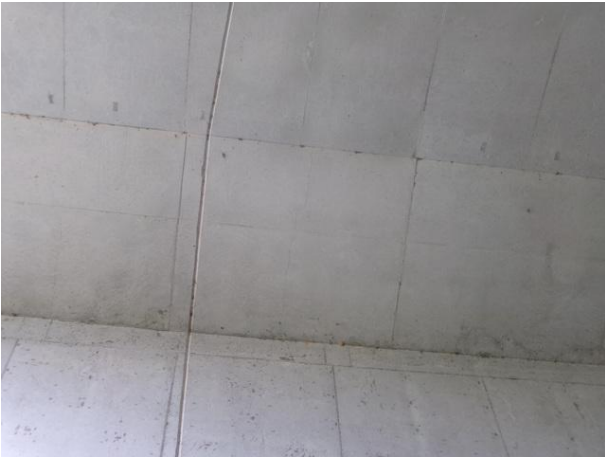
| 사진3 | 바닥판 균열(폭 0.3mm이상) | 사진4 | 균열 |

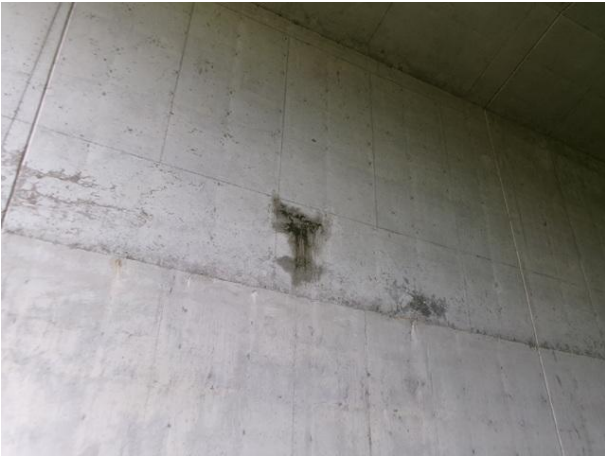
| 사진5 | 교대 백태 | 사진6 | 균열 |

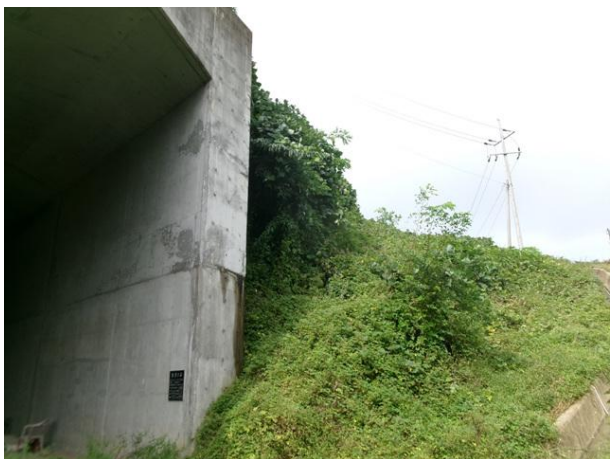
| 사진7 | 교대 재료분리 | 사진8 | 전회 |

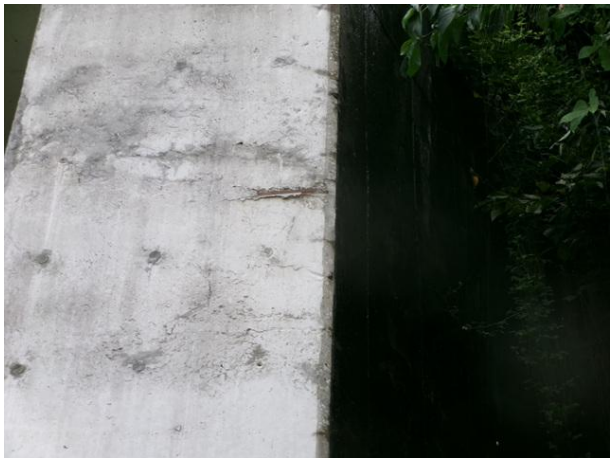
| 사진9 | 교대 파손 및 철근노출 | 사진10 | 전회 |

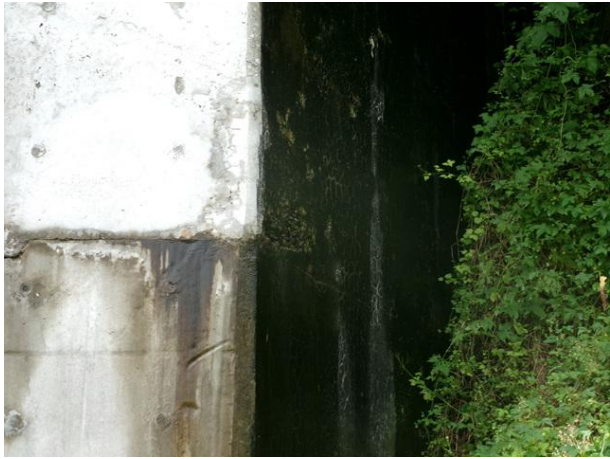
| 사진11 | 교대 파손 및 철근노출 | 사진12 | 전회 |
