## 19. 신기교

## 손상사진

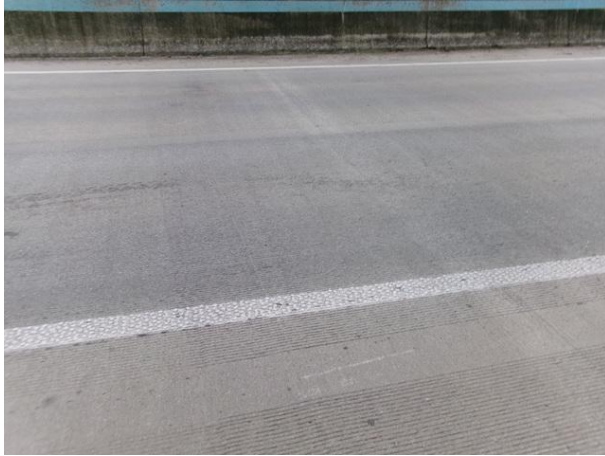
사진1

교면포장 망상균열

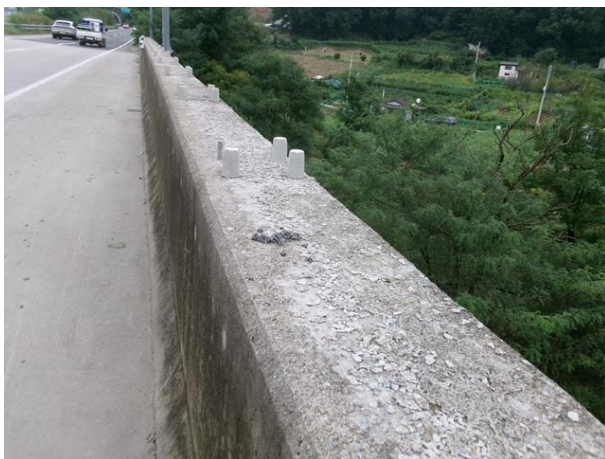
사진3

방호벽 표면열화

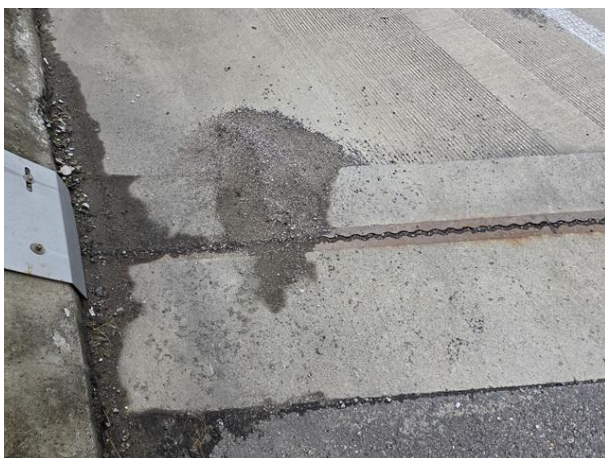
사진5

신축이음 부식

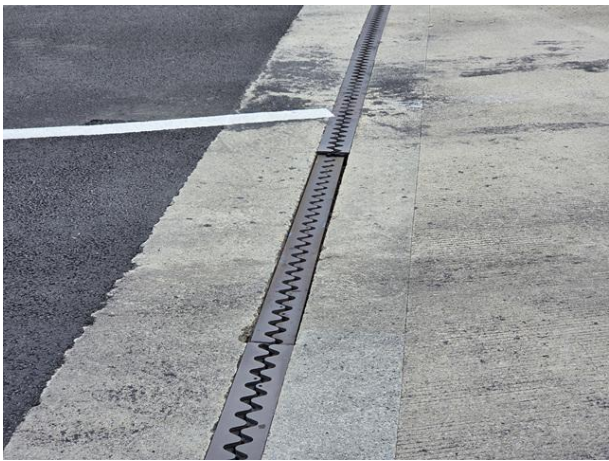
| 사진7 | 신축이음 본체 고정불량 | 사진8 | 전회 |

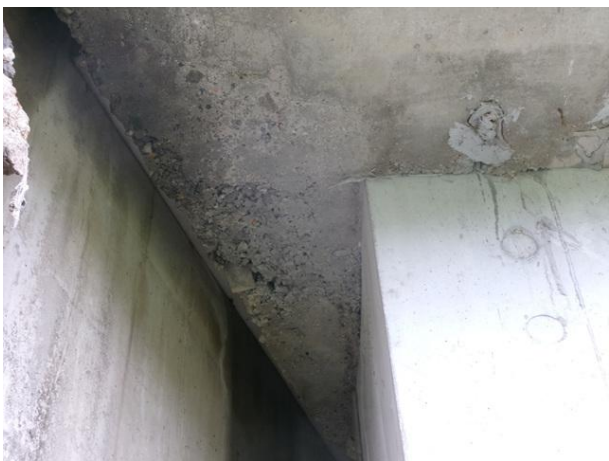
| 사진9 | 바닥판하면 재료분리 | 사진10 | 전회 |

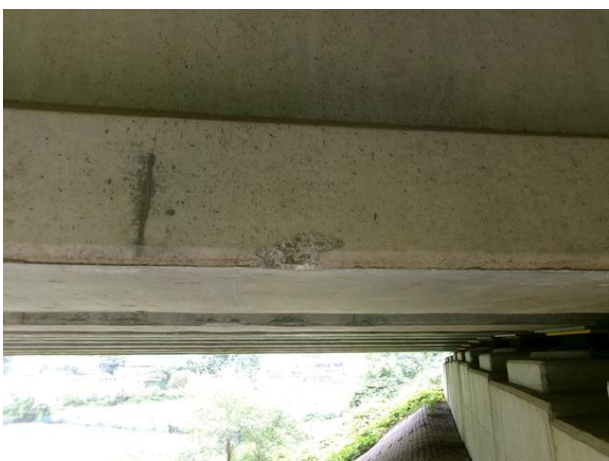
| 사진11 | 거더 박락 | 사진12 | 전회 |

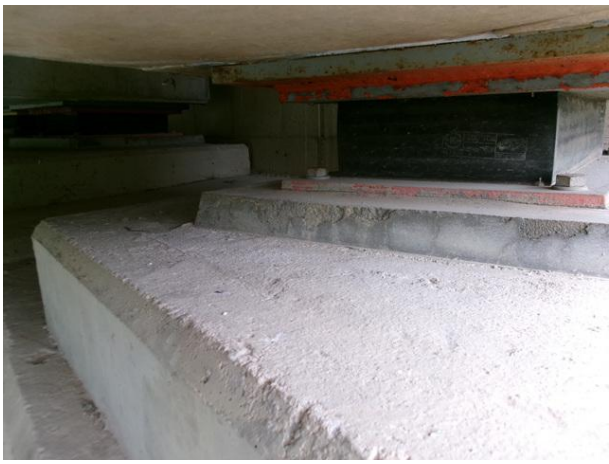
| 사진13 | 받침장치 무수축물탈 박락 | 사진14 | 전회 |

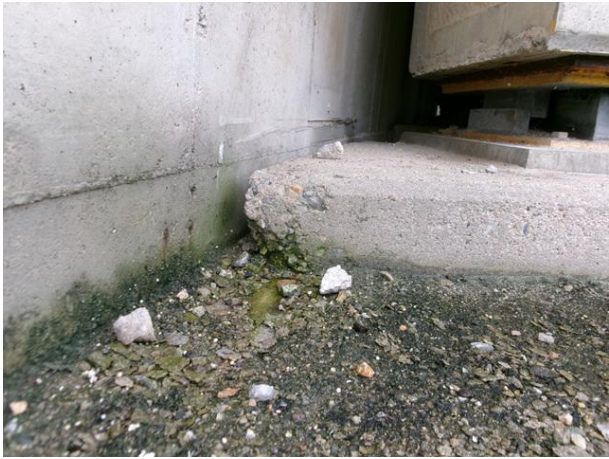
| 사진15 | 받침장치 받침콘크리트 박리 | 사진16 | 전회 |

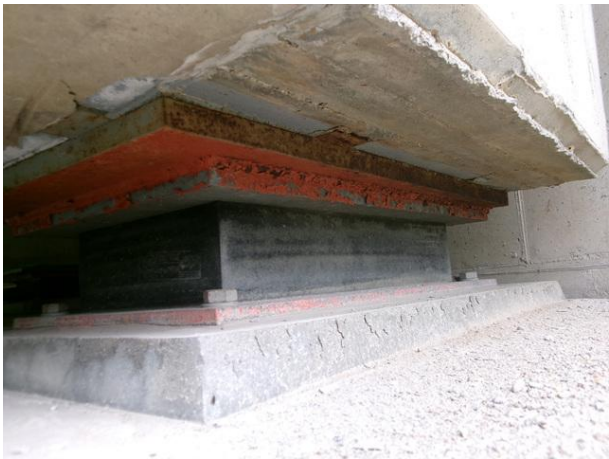
| 사진17 | 플레이트 도장박리, 부식 | 사진18 | 전회 |

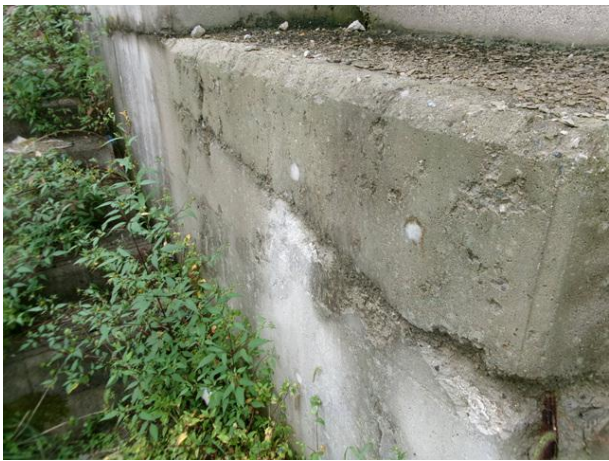
| 사진19 | 교대 박리 | 사진20 | 전회 |

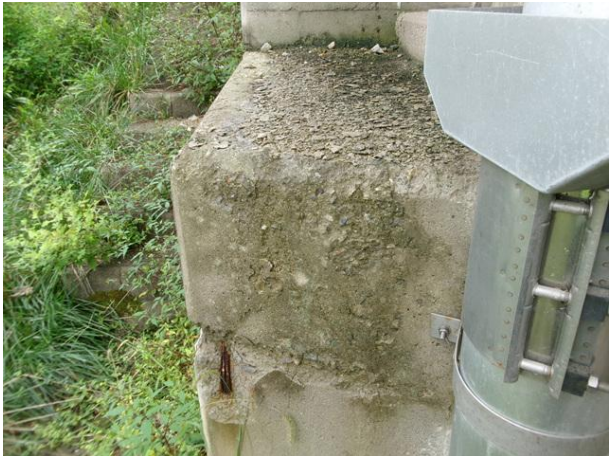
| 사진21 | 교대 박리 및 철근노출 | 사진22 | 전회 |

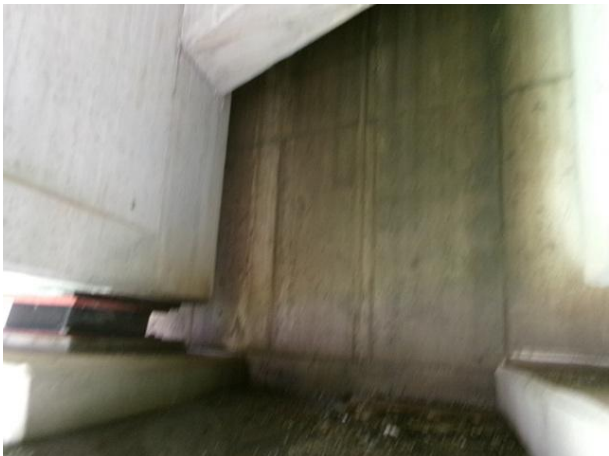
| 사진23 | 교대 누수흔적, 표면오염 | 사진24 | 전회 |
