## 20. 신기1교

## 손상사진

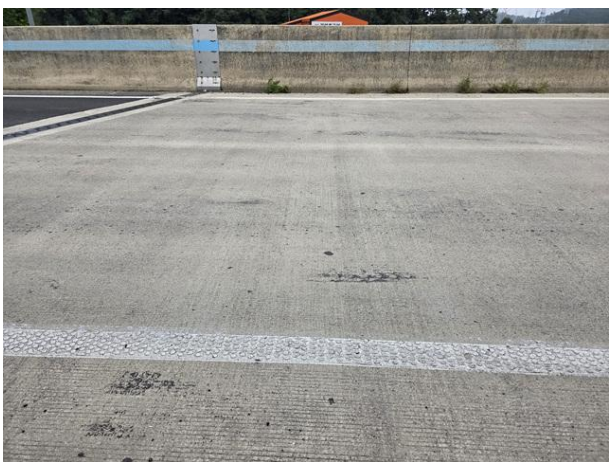
| 사진1 | 교면포장 망상균열 | 사진2 | 방호벽 표면열화 |

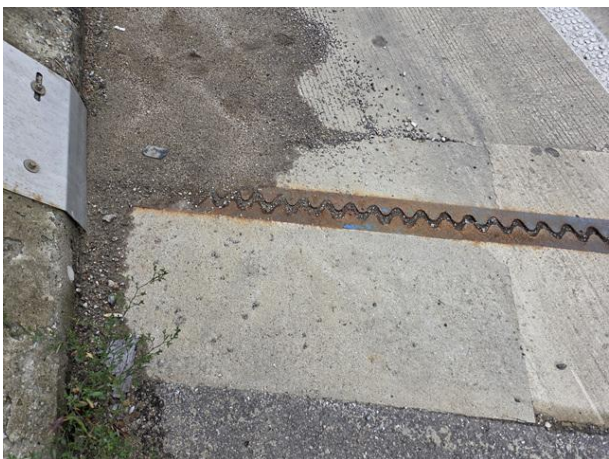
| 사진3 | 신축이음 본체 부식 | 사진4 | 전회 |

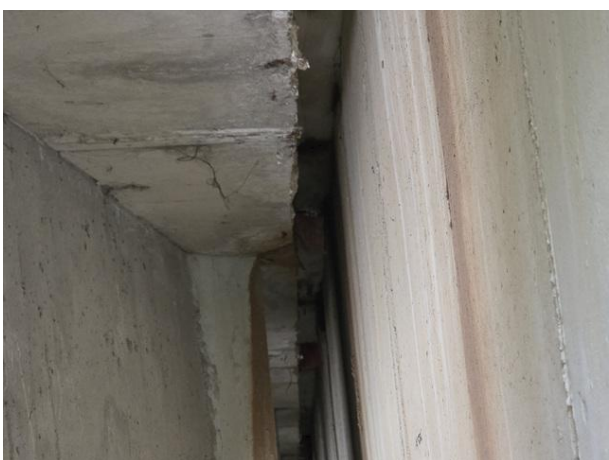
| 사진5 | 바닥판 박리, 파손 | 사진6 | 전회 |

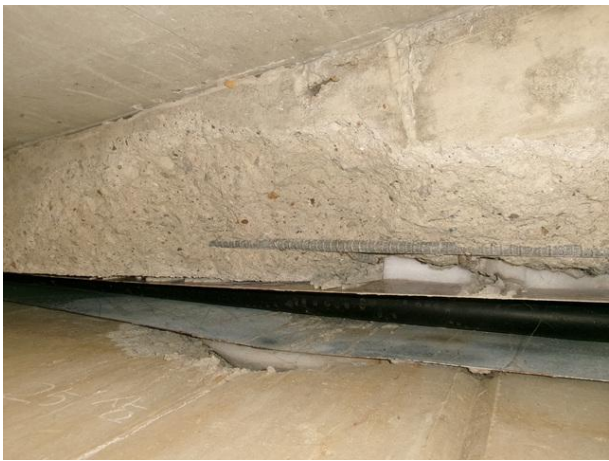
| 사진7 | 바닥판 파손 및 철근노출 | 사진8 | 바닥판 재료분리 |

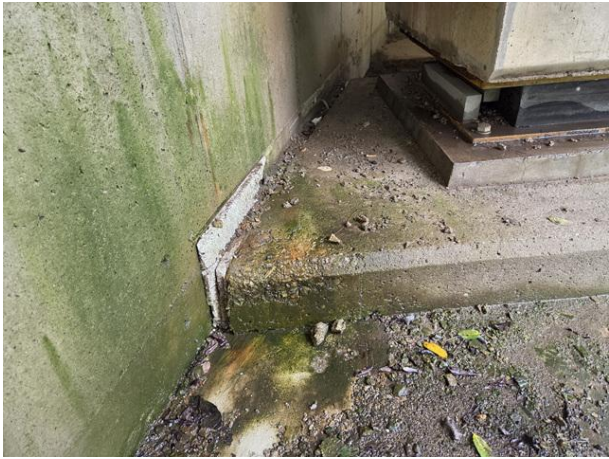
| 사진9 | 받침장치 받침콘크리트 박리 | 사진10 | 전회 |

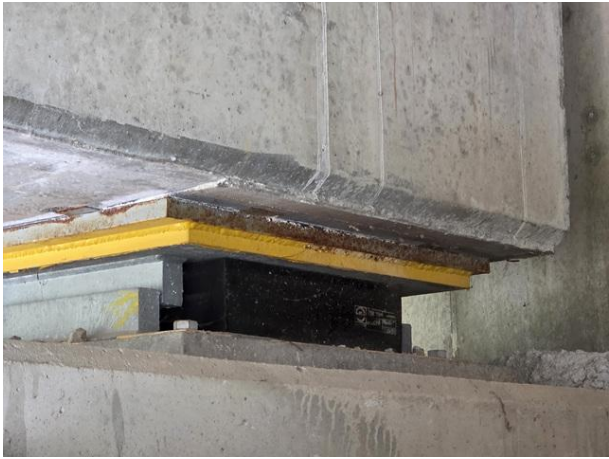
| 사진11 | 받침장치 플레이트 부식 | 사진12 | 전회 |

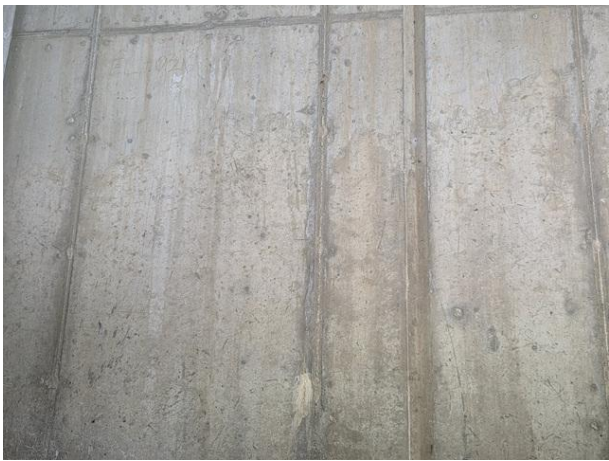
| 사진13 | 교대 균열(폭 0.3mm이상) | 사진14 | 전회 |

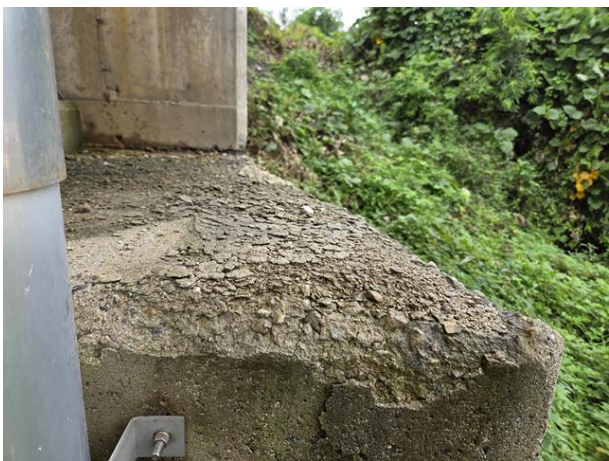
| 사진15 | 교대 박리 | 사진16 | 전회 |

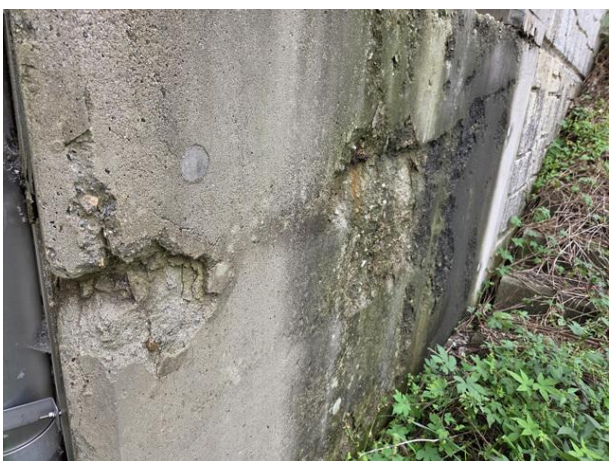
| 사진17 | 교대 파손, 철근노출 | 사진18 | 전회 |
