## 22. 대촌IC RAMP-D교

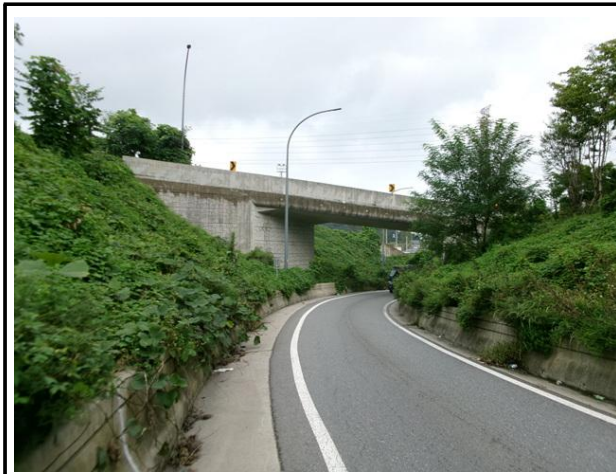
## 전 경

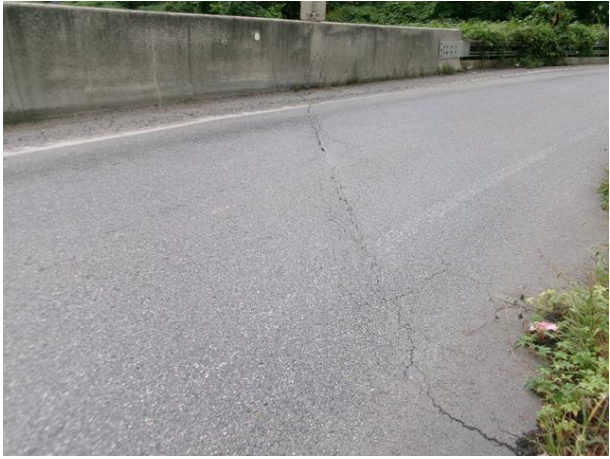
| 사진1 | 교면포장 아스콘 균열 | 사진2 | 포장 전경 |

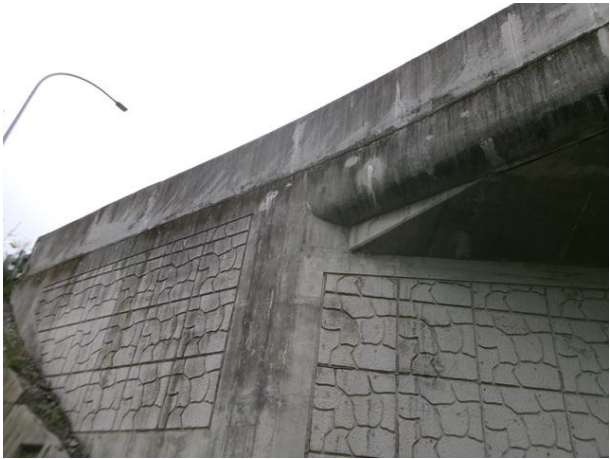
| 사진3 | 교대 백태 | 사진4 | 전회 |
