## 25. 오천교차1교

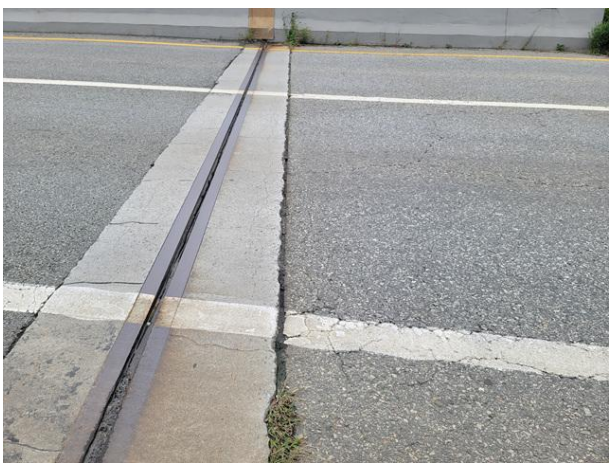
| 사진1 | 교면포장 접속부 단차 | 사진2 | 전회 |

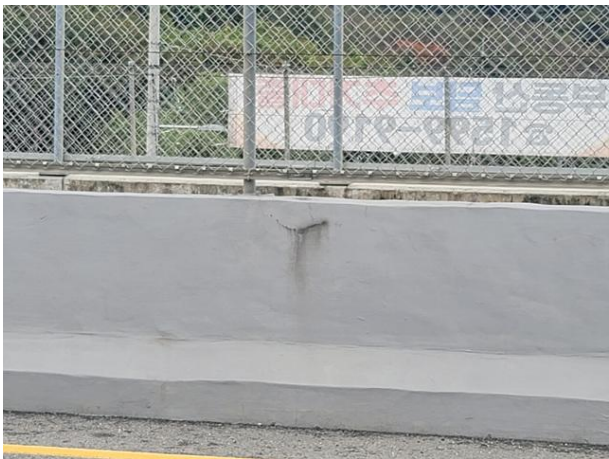
| 사진3 | 방호벽 균열부 백태 | 사진4 | 전회 |

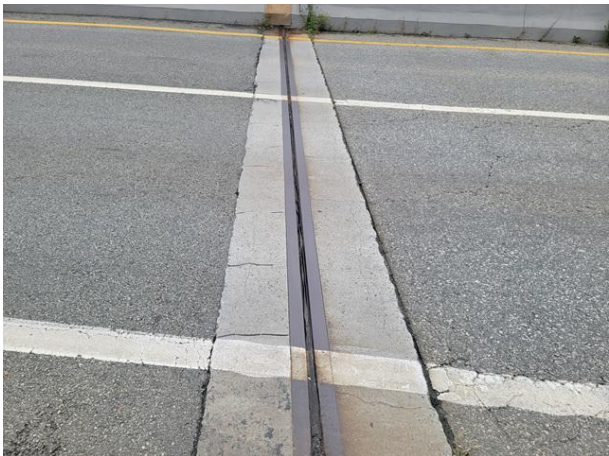
| 사진5 | 신축이음 후타재 균열, 망상균열 | 사진6 | 전회 |

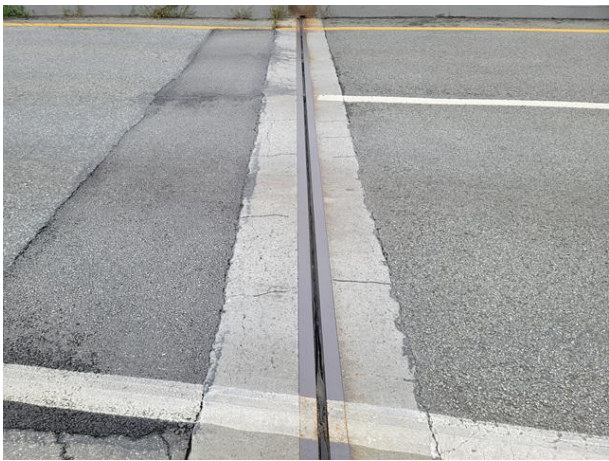
| 사진7 | 신축이음 후타재 균열, 망상균열 | 사진8 | 전회 |

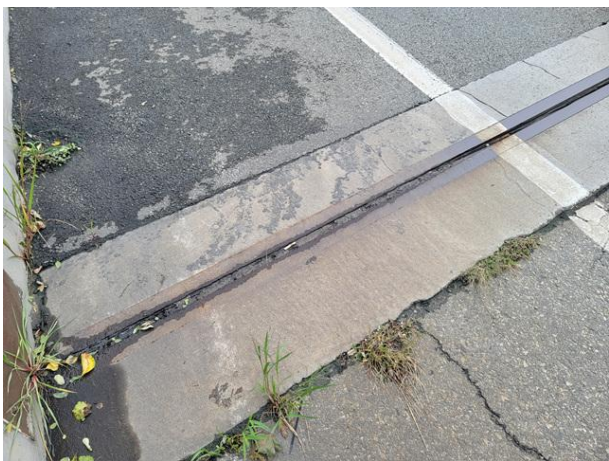
| 사진9 | 신축이음 본체 부식 | 사진10 | 전회 |

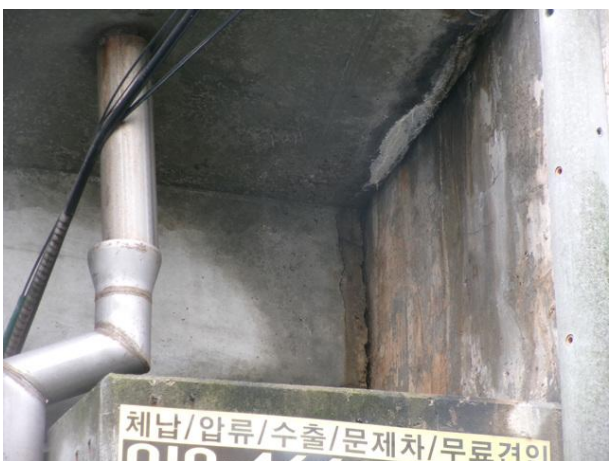
| 사진11 | 바닥판하면 층분리 | 사진12 | 전회 |

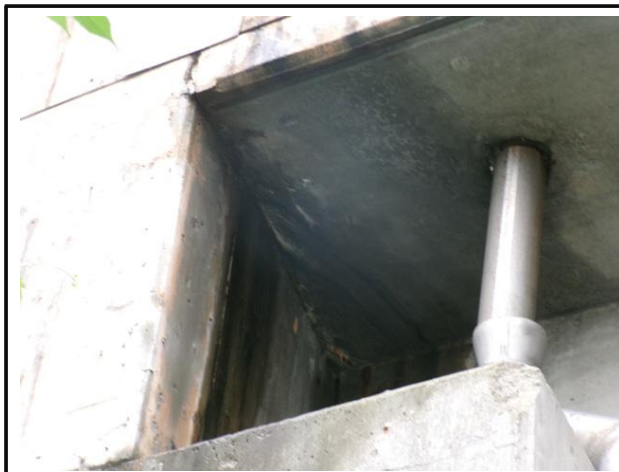
사진13

바닥관하면 백태

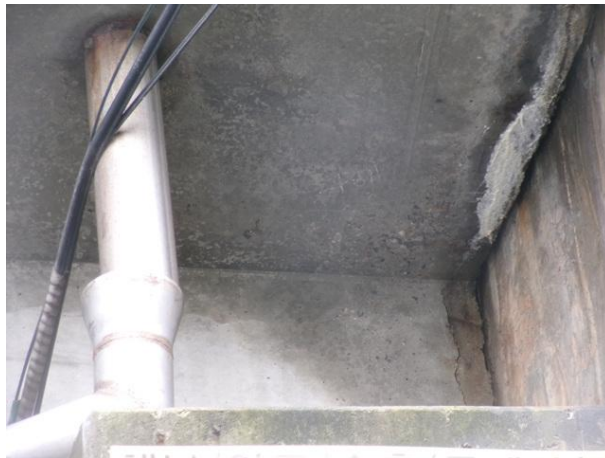
사진15

바닥관하면 재료분리

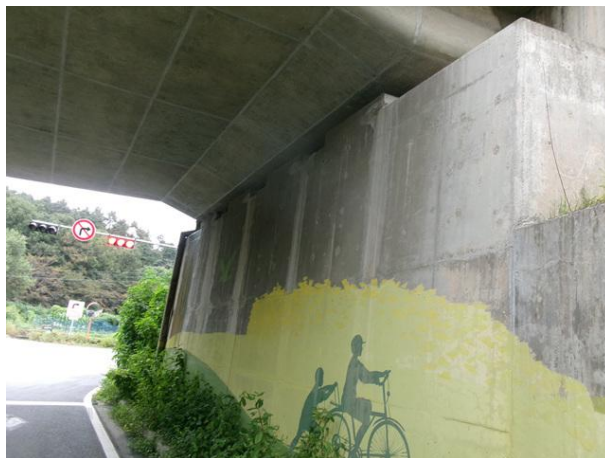
사진17

교대 누수흔적

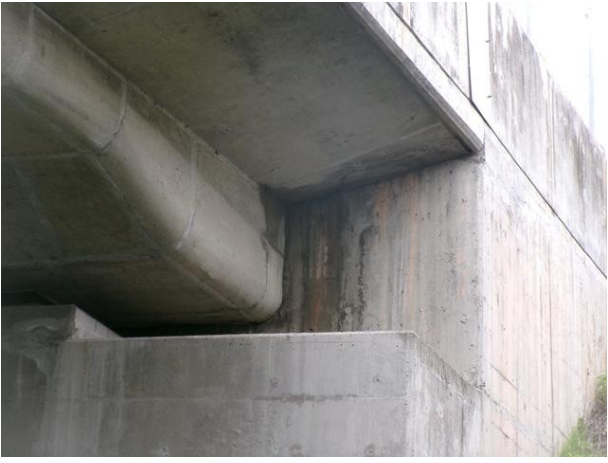
| 사진19 | 교대 백태 |
