## 26. 오천교차2교

## 전 경

## 손상사진

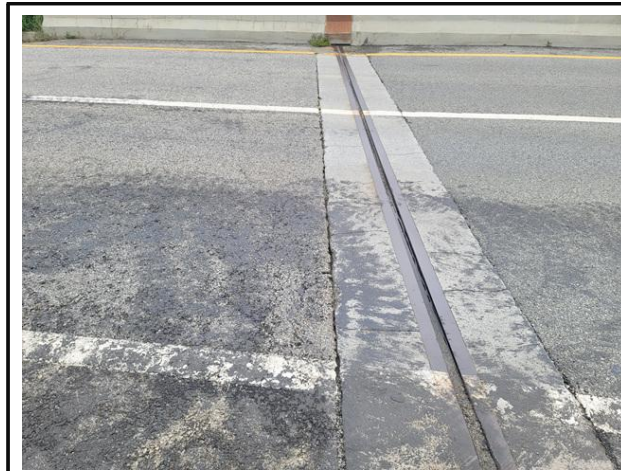
사진1

교면포장 접속부 단차

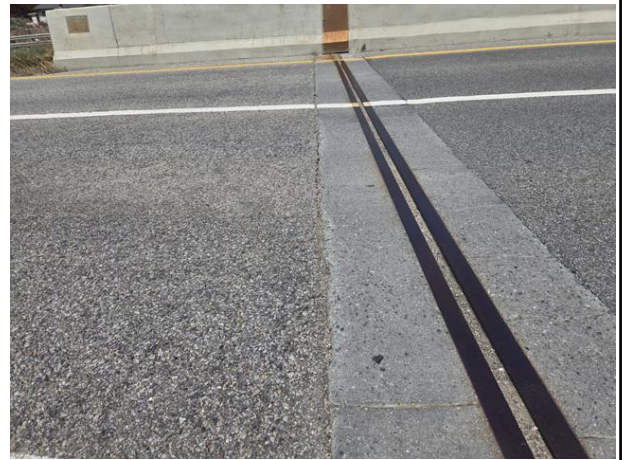
사진2

전회

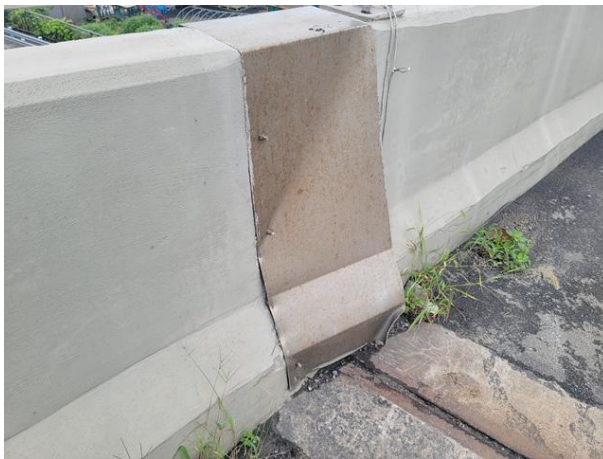
사진3

신축이음 차수판변형

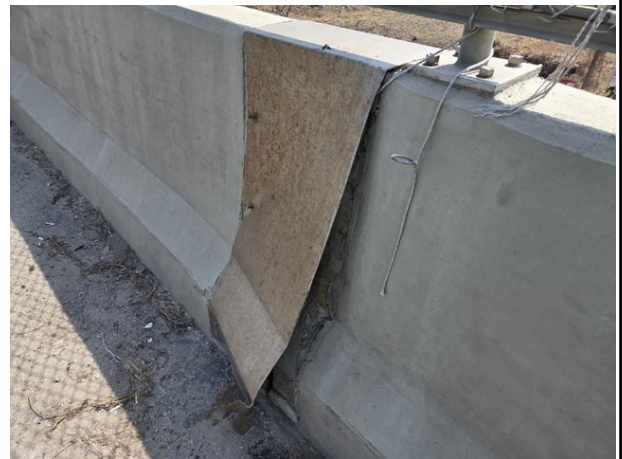
사진4

전회

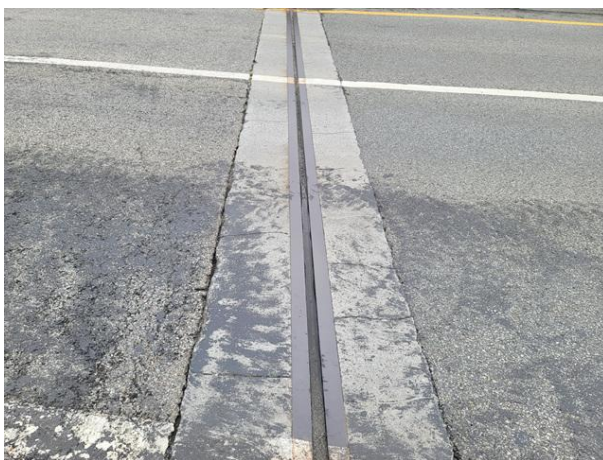
사진5

신축이음 후타재 망상균열

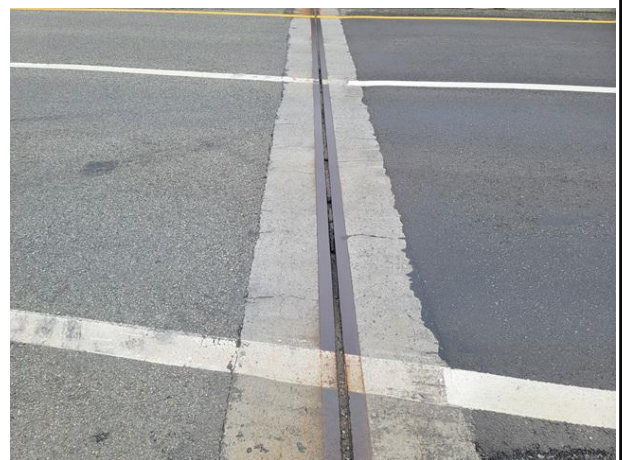
사진6

신축이음 후타재 균열

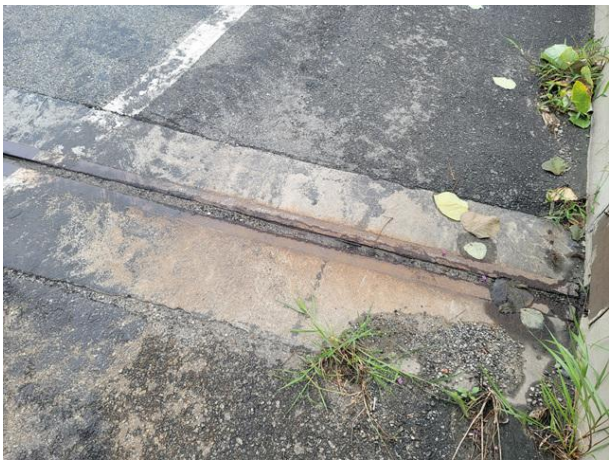
| 사진7 | 신축이음 본체 부식 | 사진8 | 전회 |

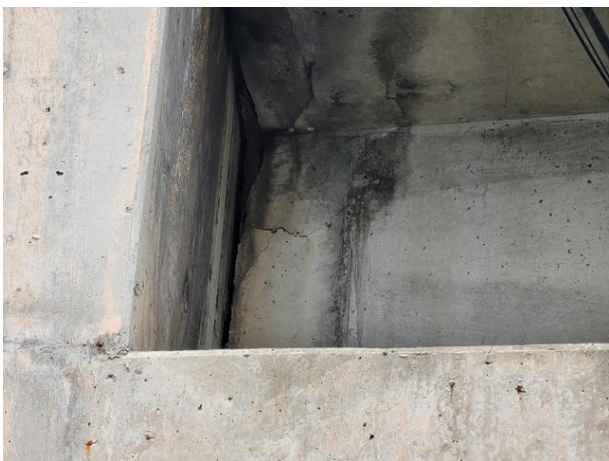
| 사진9 | 바닥판하면 균열(폭 0.3mm미만) | 사진10 | 전회 |

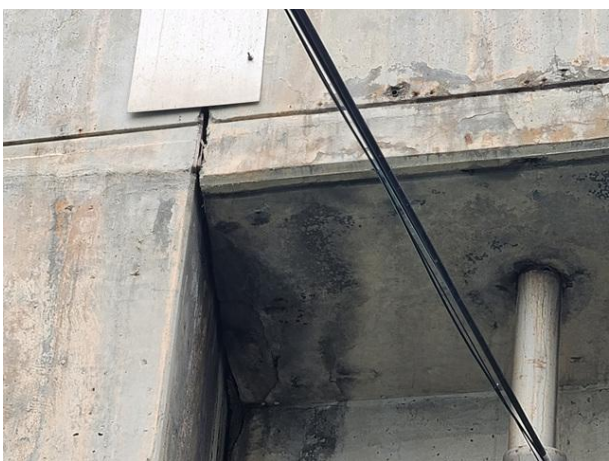
| 사진11 | 바닥판하면 백태 | 사진12 | 전회 |

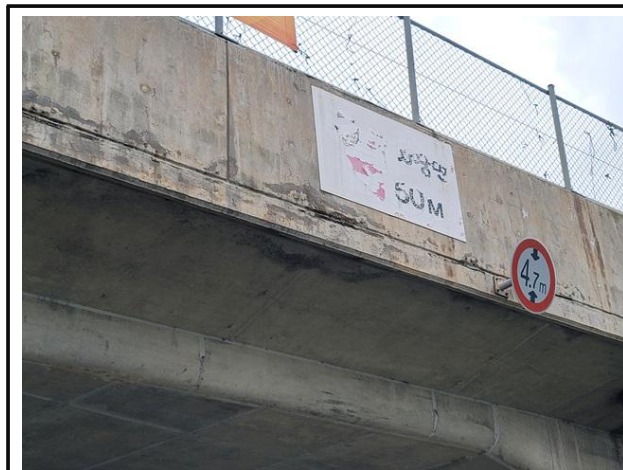
사진13

바닥판하면 박리

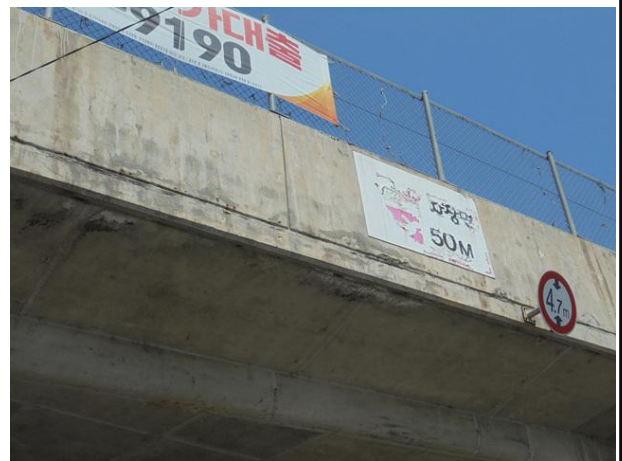
사진14

전회

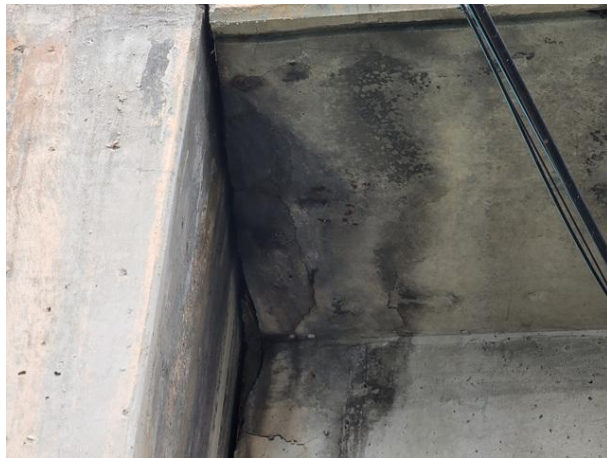
사진15

바닥판하면 층분리

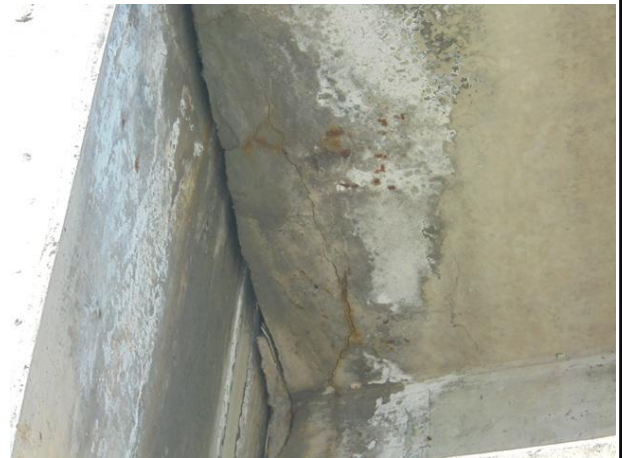
사진16

바닥판하면 층분리

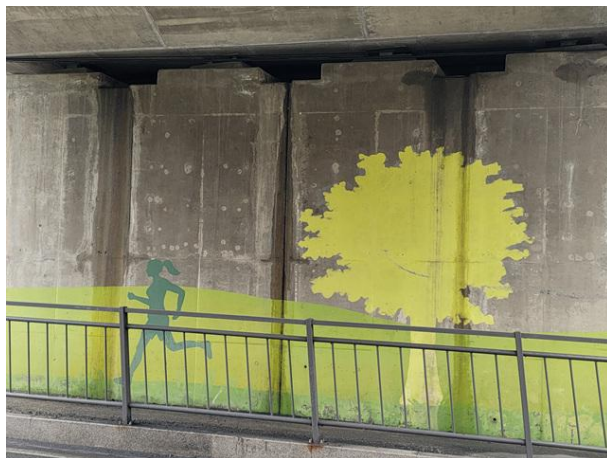
사진17

교대 누수흔적

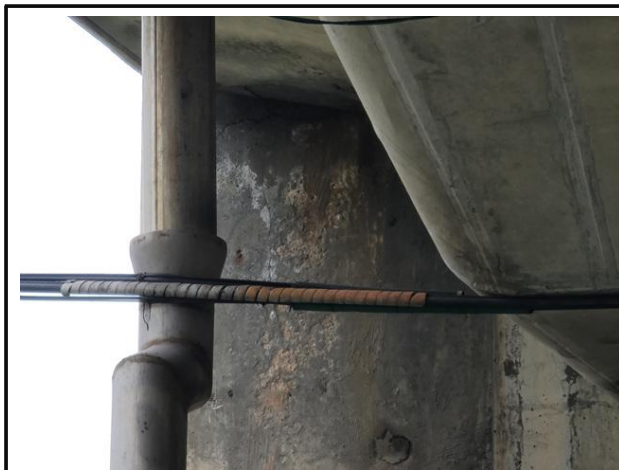
사진19

교대 백태

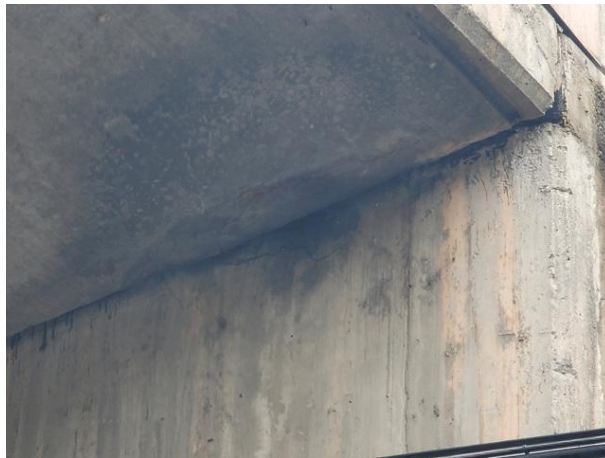
사진21

교대 충분리

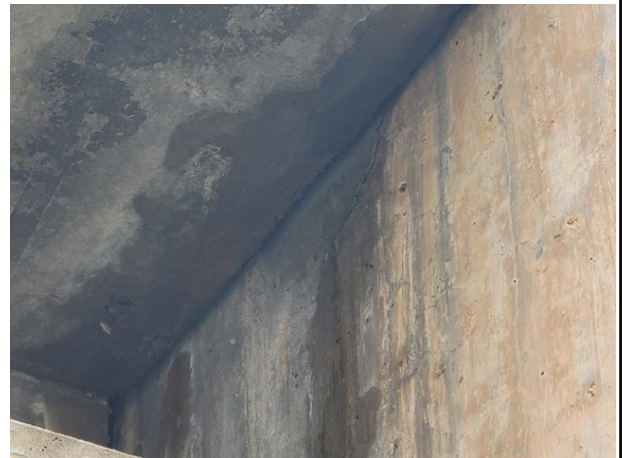
사진22

교대 충분리
