## 27. 신원육교

## 손상사진

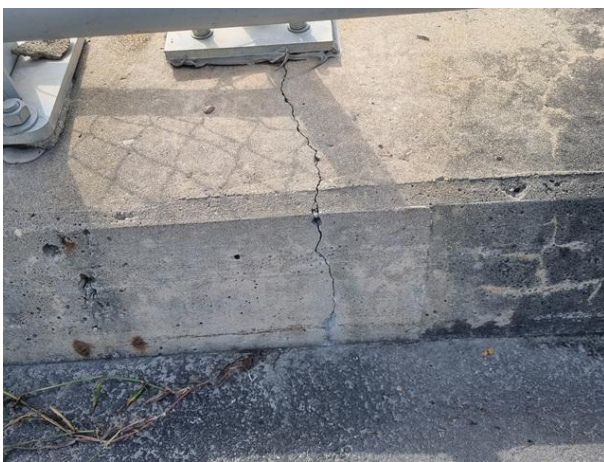
| 사진1 | 연석 균열 | 사진2 | 전회 |

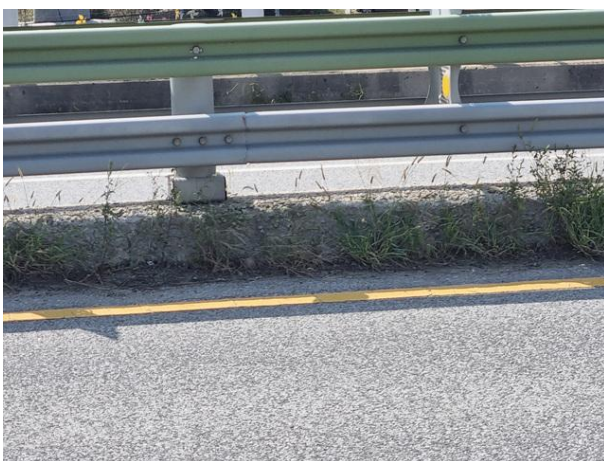
| 사진3 | 연석 표면열화 | 사진4 | 전차 |

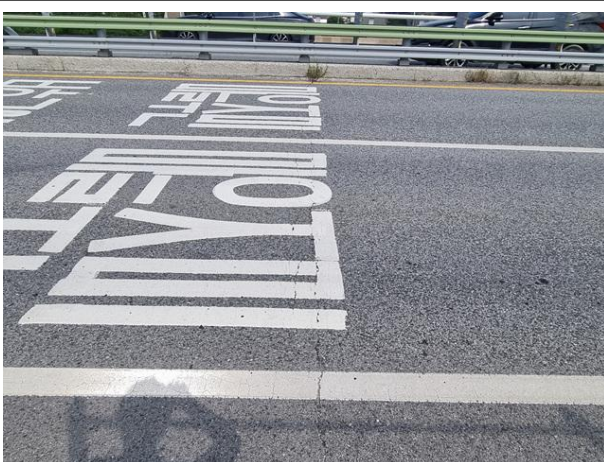
| 사진5 | 아스콘 균열 | 사진6 | 전차 |

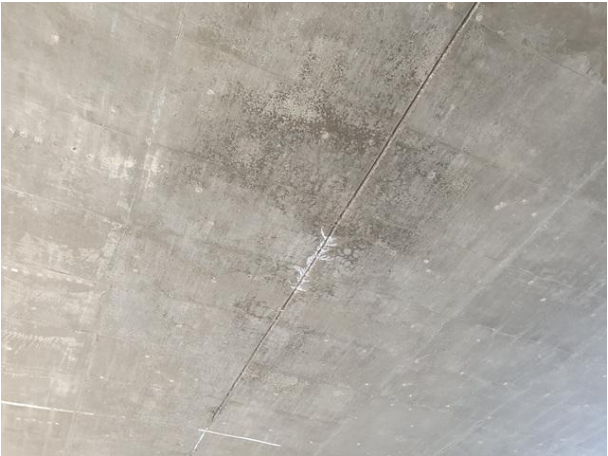
| 사진7 | 바닥판하면 백태 | 사진8 | 전차 |

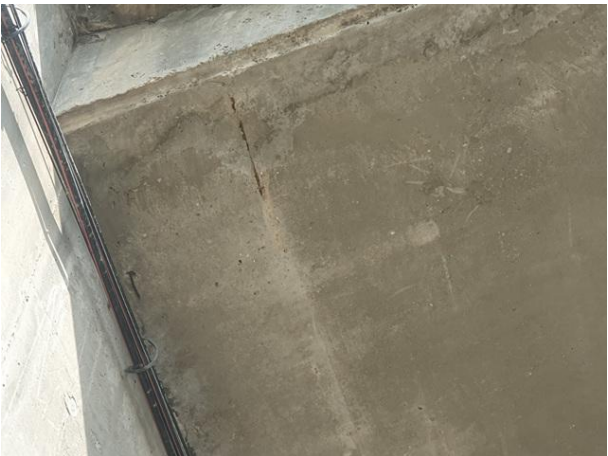
| 사진9 | 바닥판 철근노출 | 사진10 | 전차 |

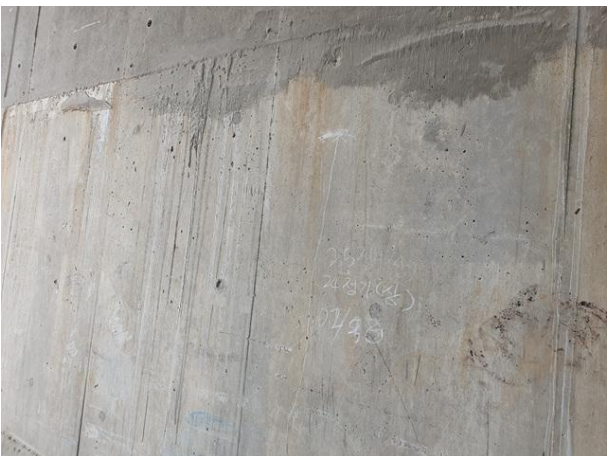
| 사진11 | 교대 균열(폭 0.3mm미만) | 사진12 | 전회 |

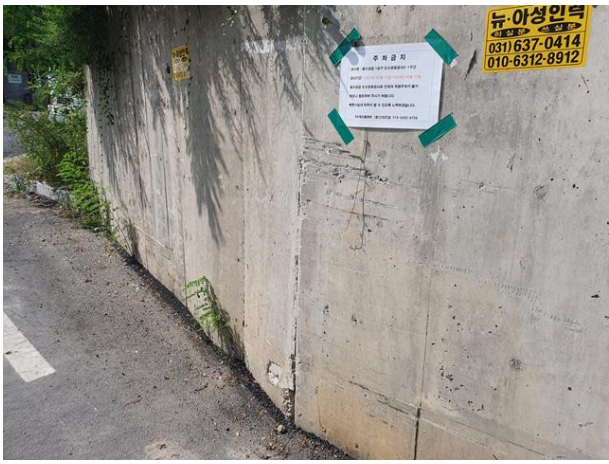
| <p>사진13</p> | <p>교대 굽힘</p> | <p>사진14</p> | <p>전회</p> |

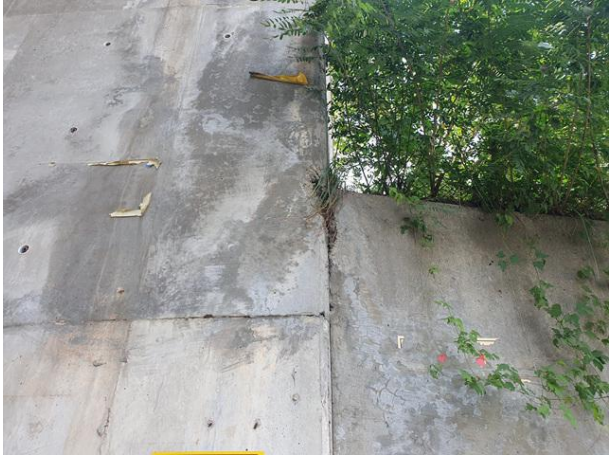
| <p>사진15</p> | <p>교대 재료분리</p> | <p>사진16</p> | <p>전회</p> |

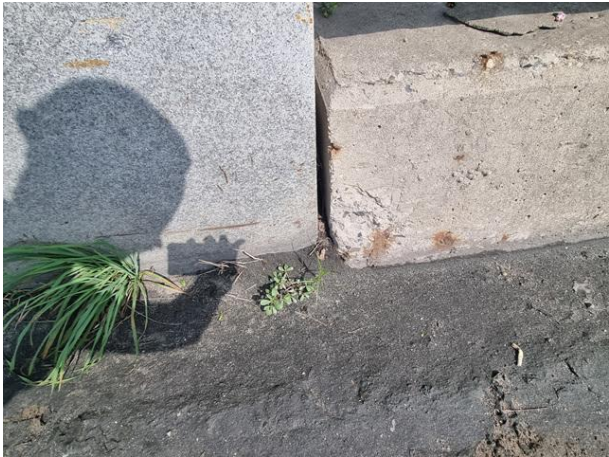
| <p>사진17</p> | <p>연석 파손</p> | <p>사진18</p> | <p>바닥판하면 망상균열, 충분리</p> |
