## 28. 백록육교

## 손상사진

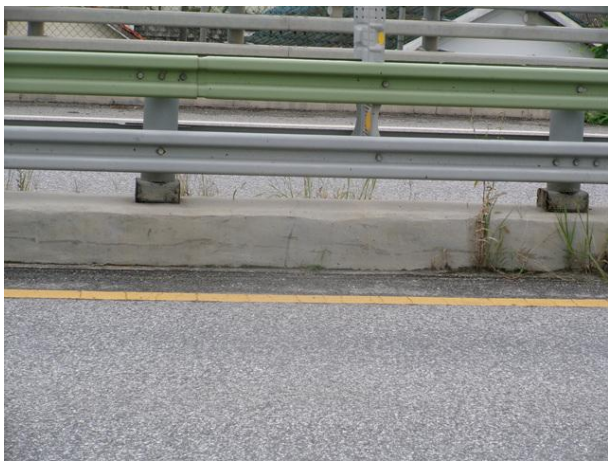
| 사진1 | 연석 균열(폭 0.3mm이상) | 사진2 | 연석 균열(폭 0.3mm미만) |

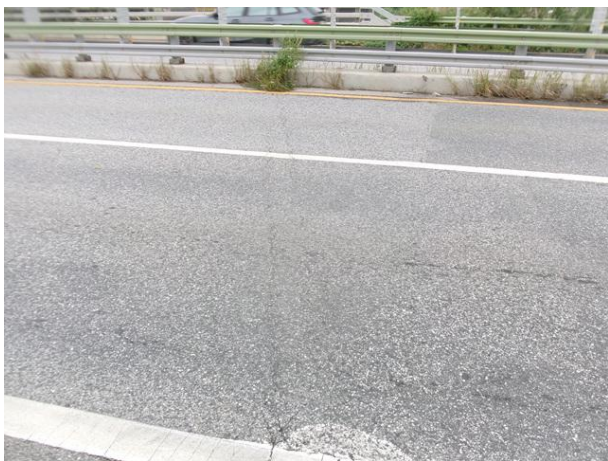
| 사진3 | 아스콘 균열 | 사진4 | 전차 |

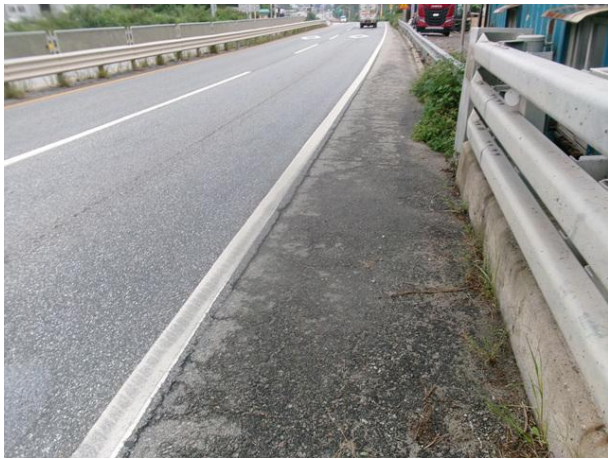
| 사진5 | 접속부 포장 망상균열 | 사진6 | 접속부 포장 소성변형 |

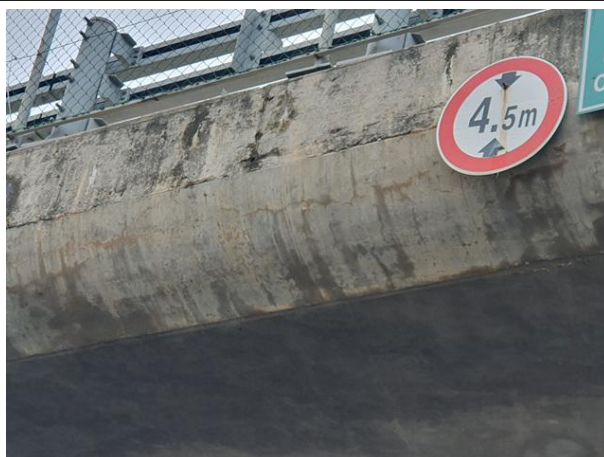
| 사진7 | 바닥판 망상균열 | 사진8 | 바닥판 파손 및 철근노출 |

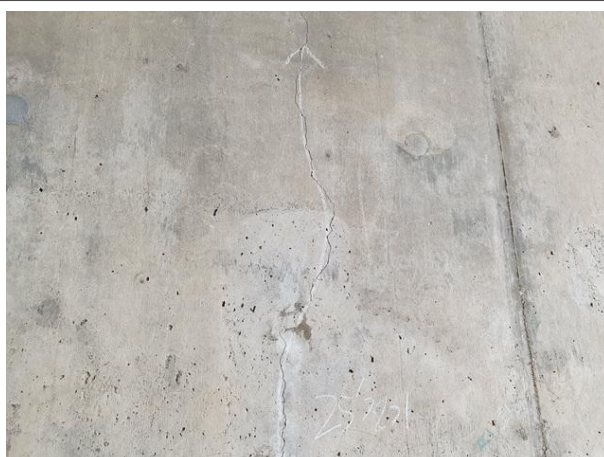
| 사진9 | 교대 균열(폭 0.3mm이상) | 사진10 | 전차 |

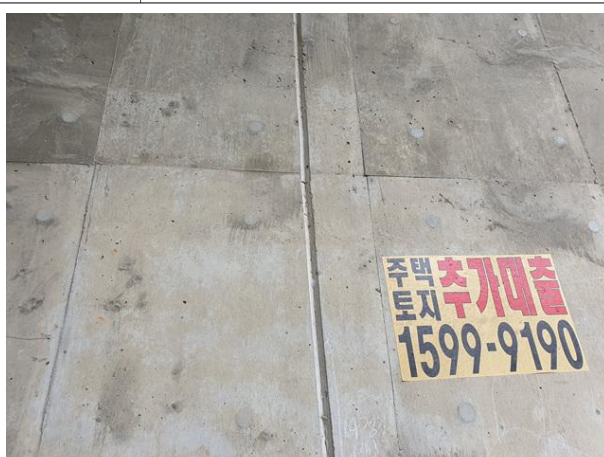
| 사진11 | 교대 망상균열 | 사진12 | 전회 |

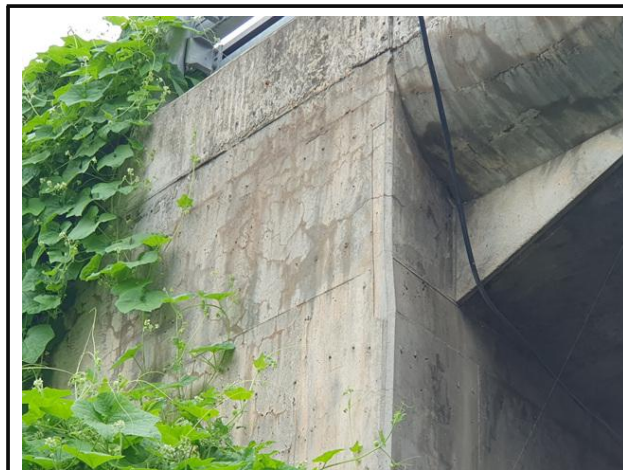
사진13

교대 날개벽 망상균열

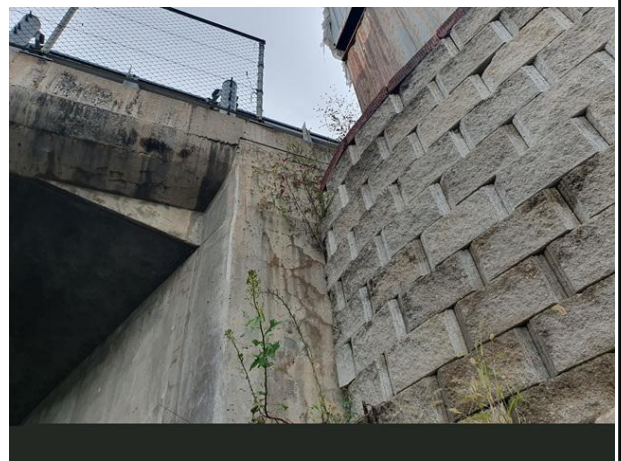
사진14

교대 날개벽 망상균열

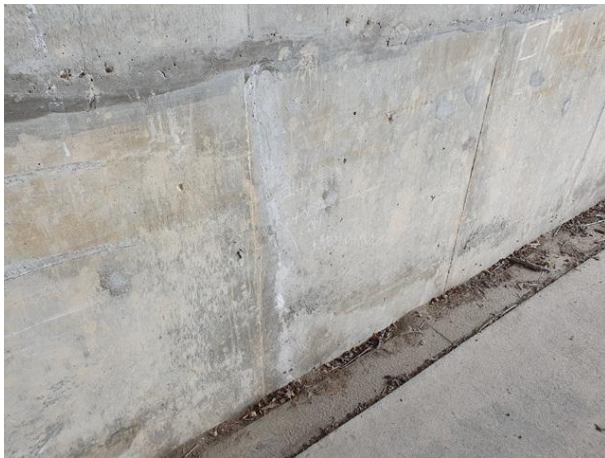
사진15

교대 백태

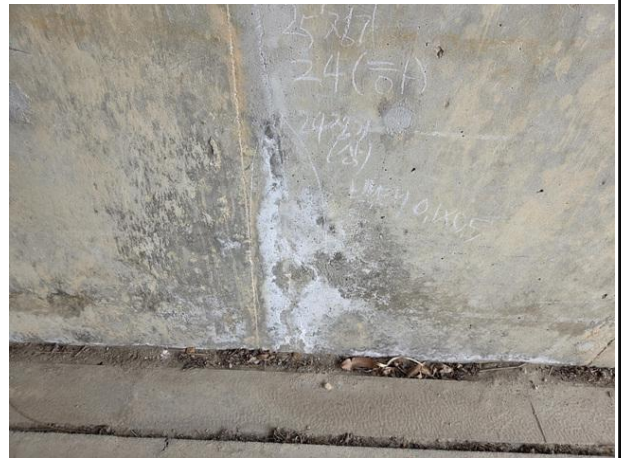
사진16

전회

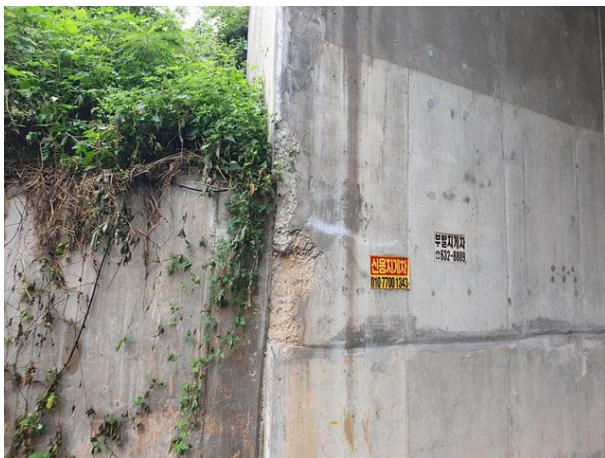
사진17

교대 박락, 박리

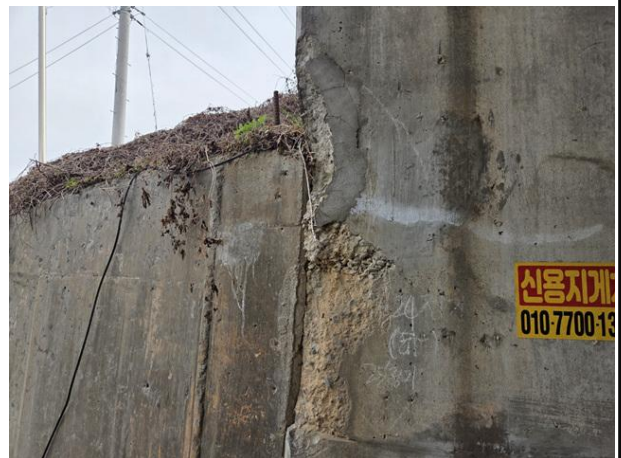
사진18

전회
