## 29. 능서육교

## 손상사진

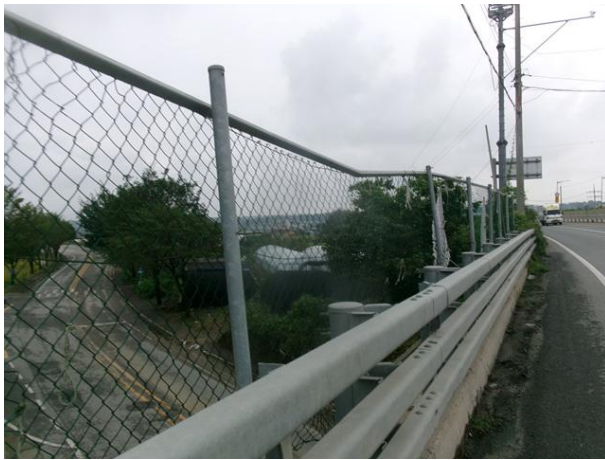
사진1

낙하물방지휨스파손, 난간변형

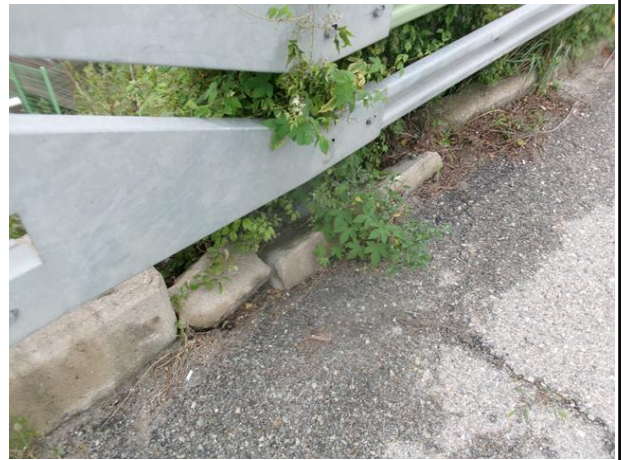
사진2

연석 파손

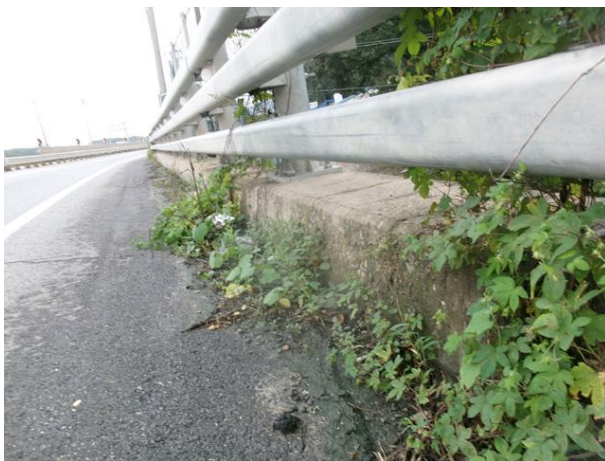
사진3

연석 박리

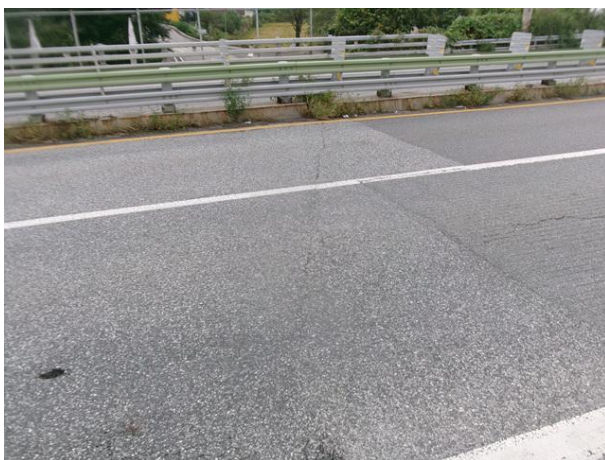
사진5

아스콘 균열

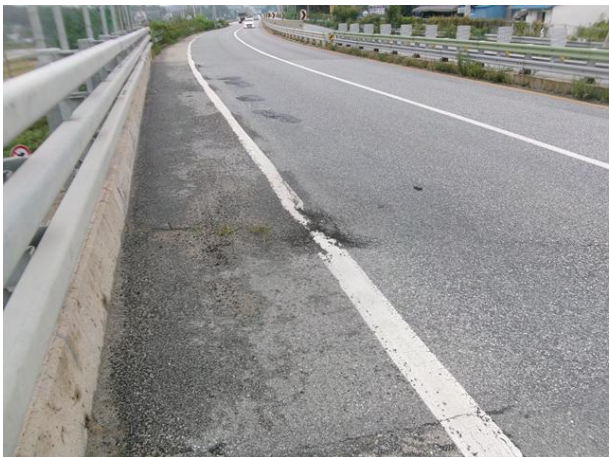
| 사진7 | 교면포장 소성변형 | 사진8 | 전회 |

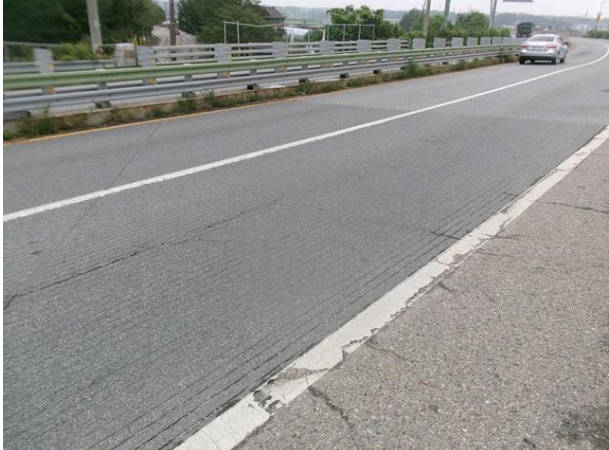
| 사진9 | 교면포장 접속부 아스콘 망상균열 | 사진10 | 교면포장 접속부 아스콘 균열 |

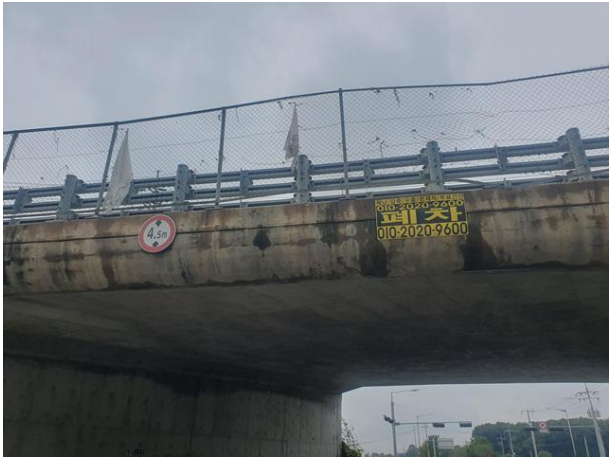
| 사진11 | 바닥판 망상균열 | 사진12 | 전회 |

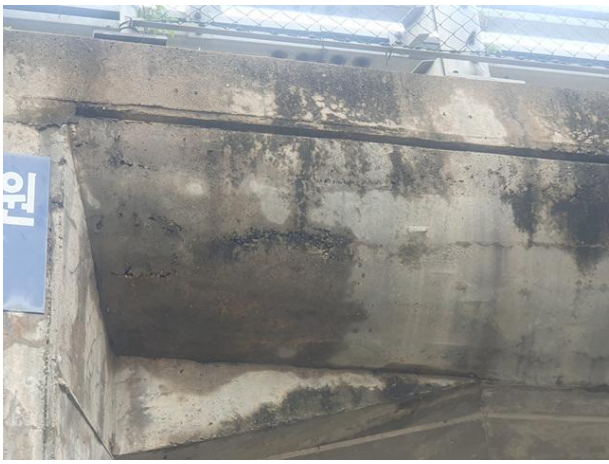
| 사진13 | 바닥판하면 재료분리 | 사진14 | 전회 |

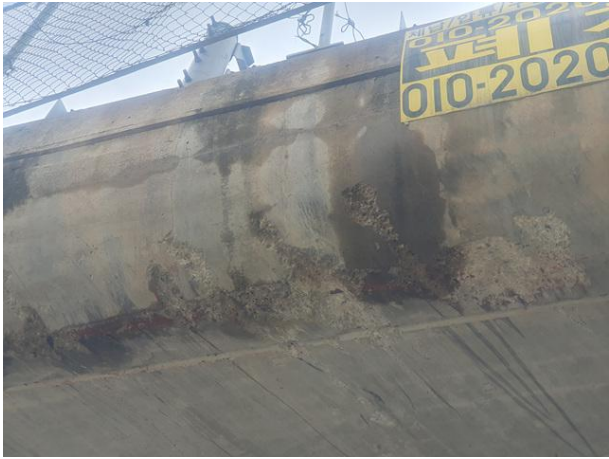
| 사진15 | 바닥판하면 파손 및 철근노출 | 사진16 | 전회 |

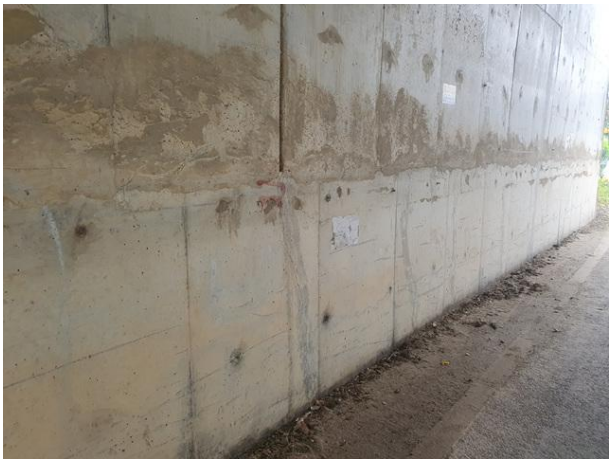
| 사진17 | 교대 균열(폭 0.3mm이상) | 사진18 | 전회 |

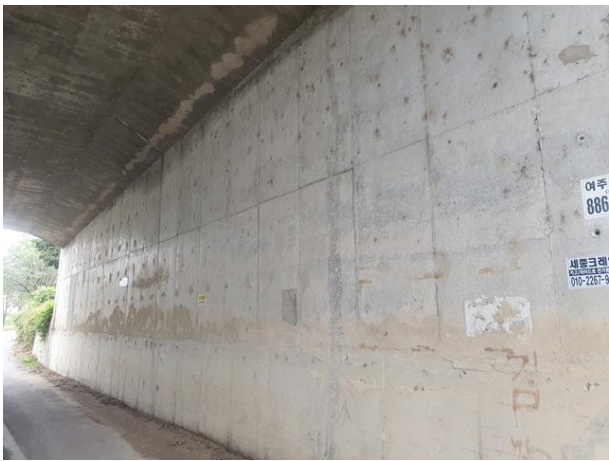
| 사진19 | 교대 망상균열 | 사진20 | 전회 |

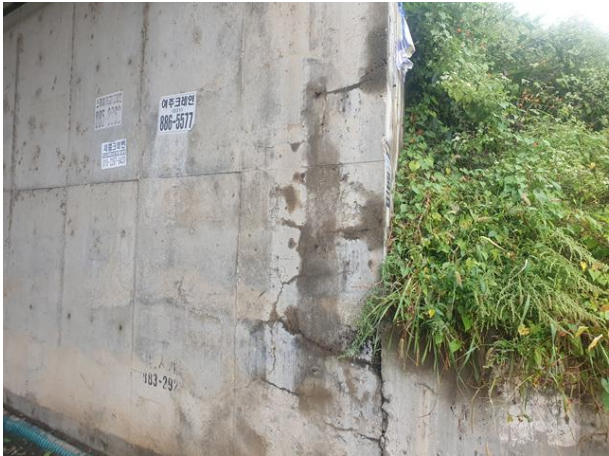
| 사진21 | 교대 재료분리 | 사진22 | 전회 |

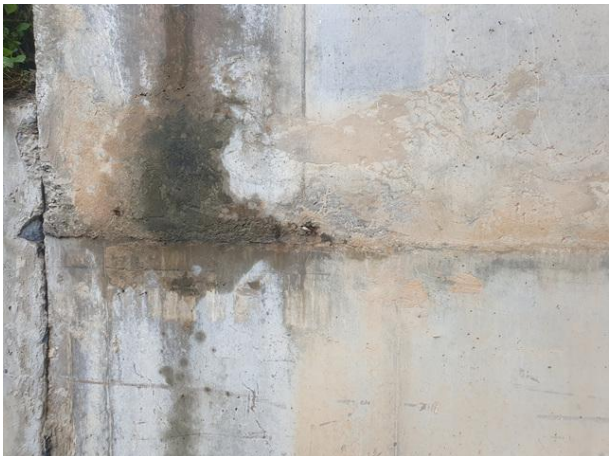
| 사진23 | 교대 철근노출 | 사진24 | 전회 |
