## 30. 강천육교

## 전 경

## 손상사진

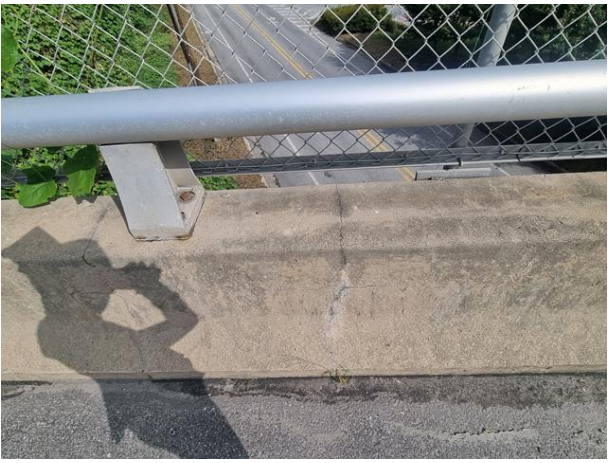
| 사진1 | 방호벽 균열(폭 0.3mm이상) |

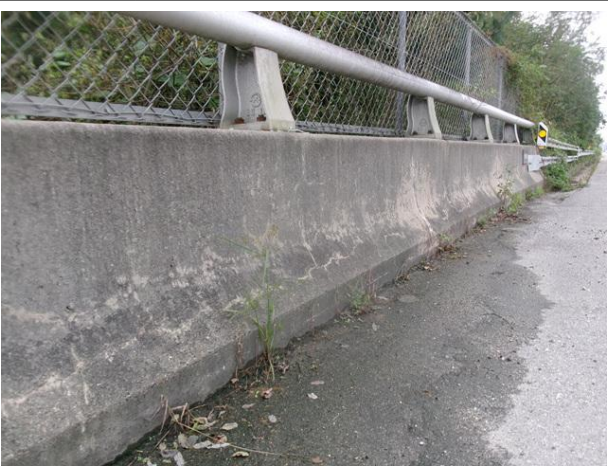
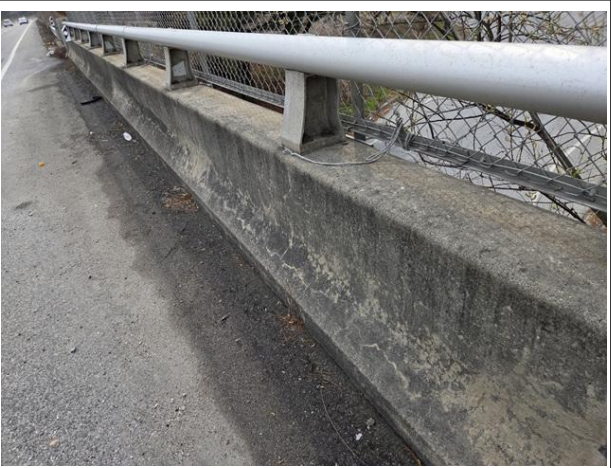
| 사진2 | 전회 |

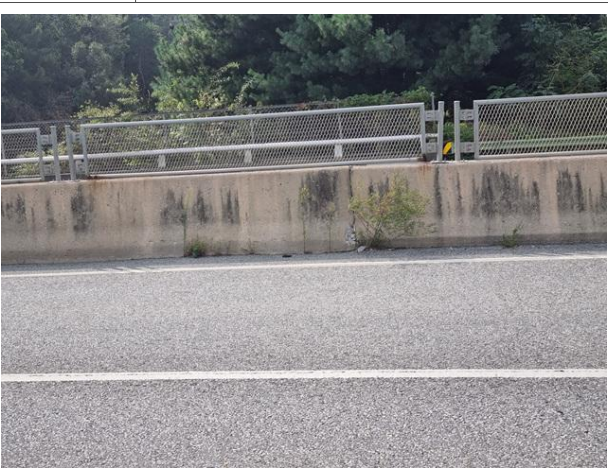
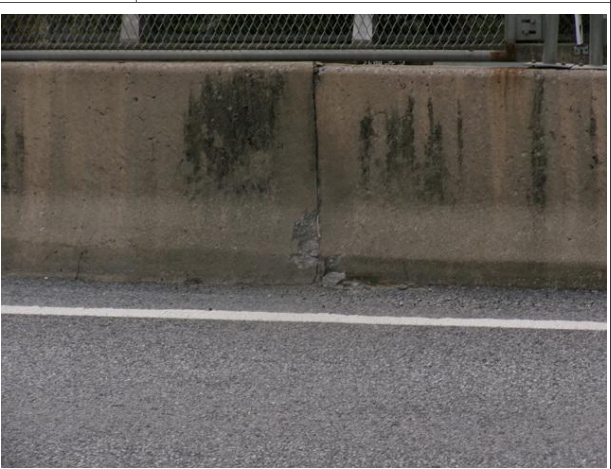
| 사진3 | 방호벽 망상균열 |

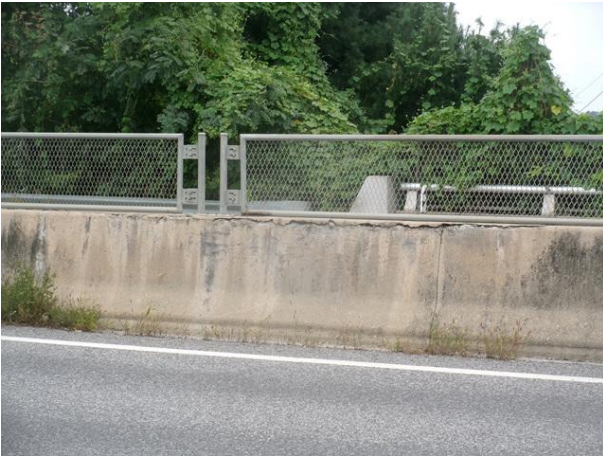
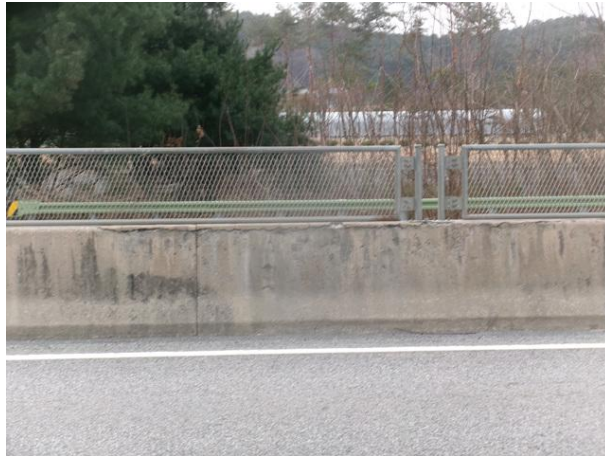
| 사진7 | 중앙분리대 박리 | 사진8 | 전회 |

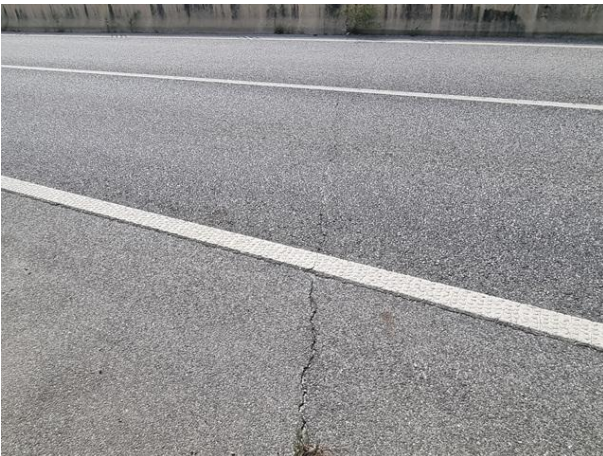
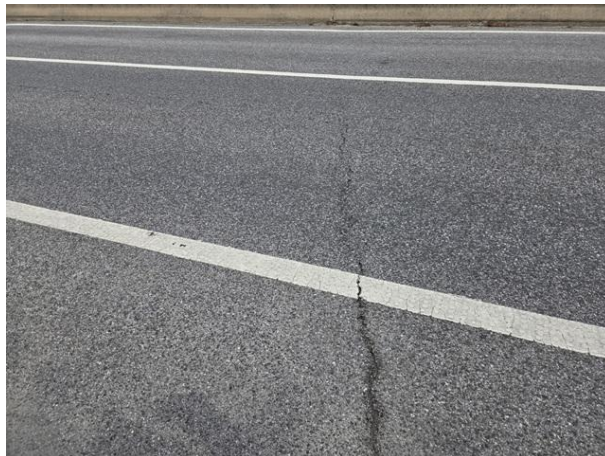
| 사진9 | 바닥판 균열부 백태 | 사진10 | 전회 |

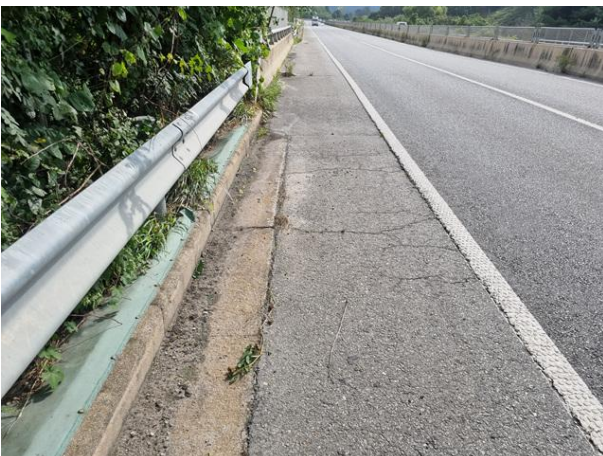
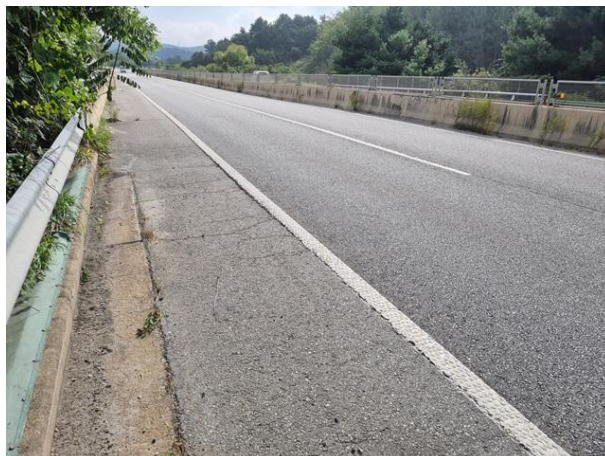
| 사진11 | 교면포장 접속부 아스콘 망상균열 | 사진12 | 교면포장 접속부 아스콘 망상균열 |

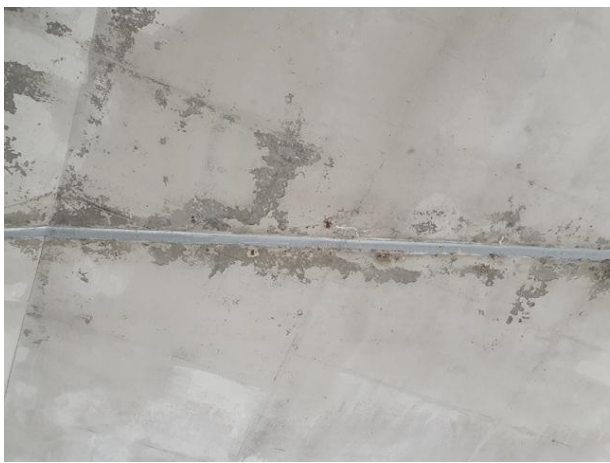
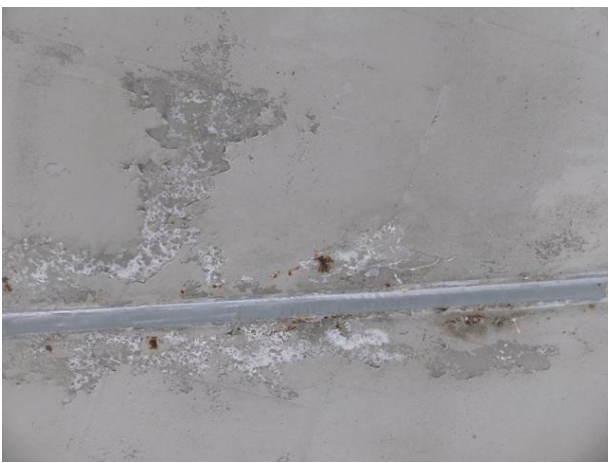
| 사진13 | 바닥판 균열부 백태 | 사진14 | 전회 |

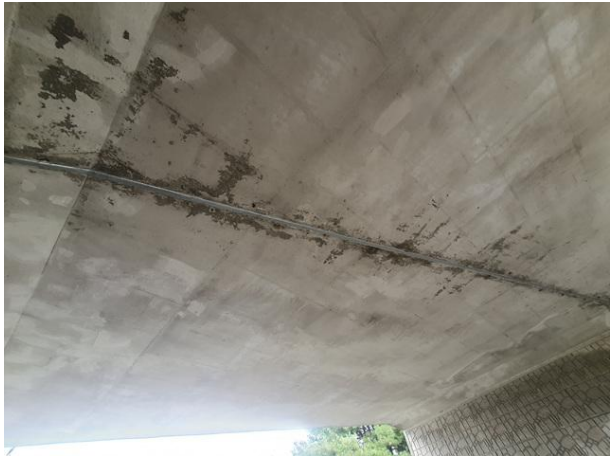
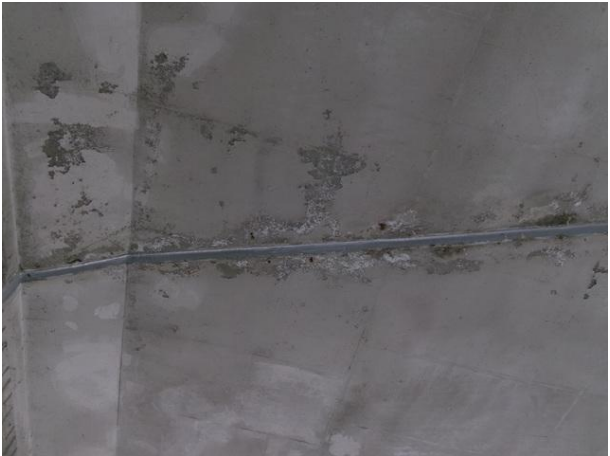
| 사진15 | 바닥판 보수재 박리 | 사진16 | 전회 |

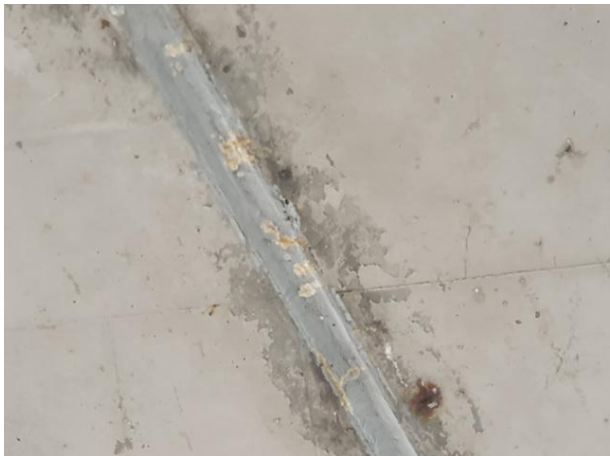
| 사진17 | 바닥판 누수 | 사진18 | 교대 균열 |
