# 1. 광주2터널(상)

## 1.1 시설물의 개요

본 시설물인 광주2터널(상)은 경기도 광주시 초월읍 학동리 일원에 위치한 터널로 2017년 12월에 준공하여 약 9년간 공용중인 시설물이며, 해당 터널은 1종 시설물로서 연장 339.0m, 편도 3차로, 시공공법은 NATM공법, 갱문은 면벽식, 시점부 및 종점부의 옹벽은 중력식이고 환기방식은 자연환기-배기 방식으로 시공되어있다.

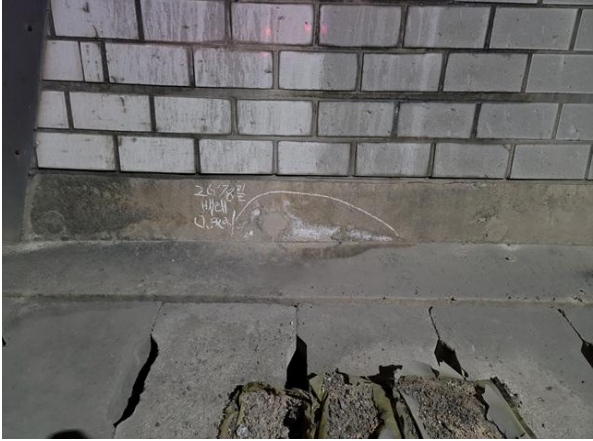
| 현 황 | ■ S01 측벽부 백태(0.5m×0.1m) | 현 황 | ■ S12 천장부 재균열(0.3mm미만) |
| 원 인 | ■ 온도변화, 습기흡착 등 | 원 인 | ■ 보수재 열화, 온도변화, 건조수축 등 |

| 대 책 | ■ 표면처리 | 대 책 | ■ 표면처리 |

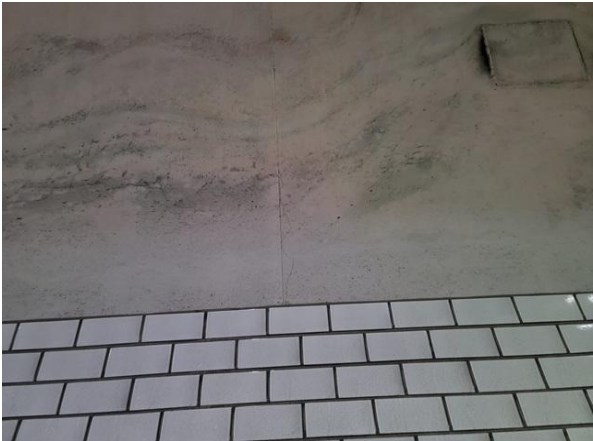
| 현 황 | ■ S10 측벽부 균열(0.3mm미만) | 현 황 | ■ S12 천장부 박락(0.1m×0.6m) |
| 원 인 | ■ 온도변화, 건조수축 등 | 원 인 | ■ 다짐불량, 거푸집 조기탈형 등 |

| 대 책 | ■ 표면처리 | 대 책 | ■ 단면보수 |

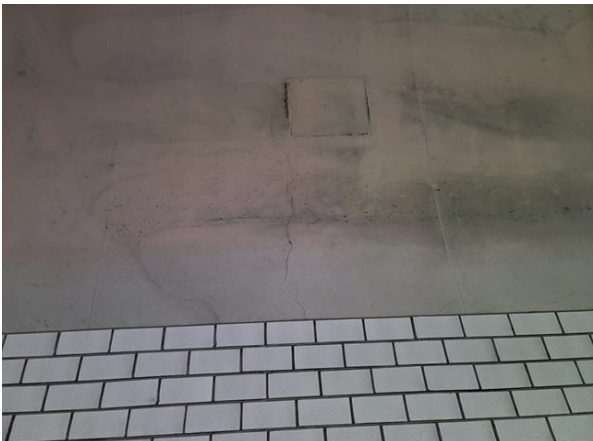
| 현 황 | ■ S13 측벽부 균열(0.3mm이상) | 현 황 | ■ S14 천장부 균열(0.3mm이상) |
| 원 인 | ■ 온도변화, 건조수축 등 | 원 인 | ■ 온도변화, 건조수축 등 |

| 대 책 | ■ 주입보수 | 대 책 | ■ 주입보수 |

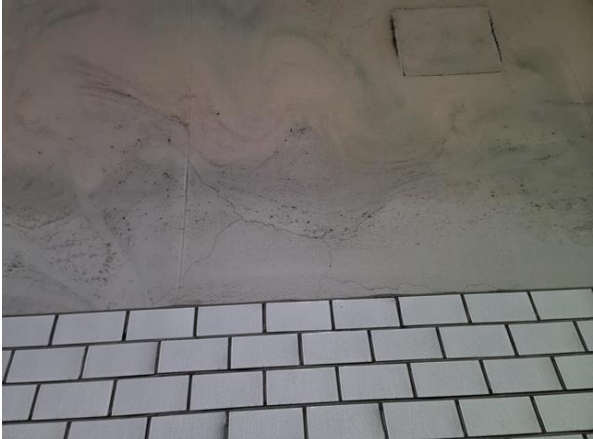
| 현 황 | ■ S17 측벽부 망상균열(1.0m×1.0m) | 현 황 | ■ S20 측벽부 균열(0.3mm이상) |
| 원 인 | ■ 온도변화, 건조수축 등 | 원 인 | ■ 온도변화, 건조수축 등 |

| 대 책 | ■ 표면처리 | 대 책 | ■ 주입보수 |

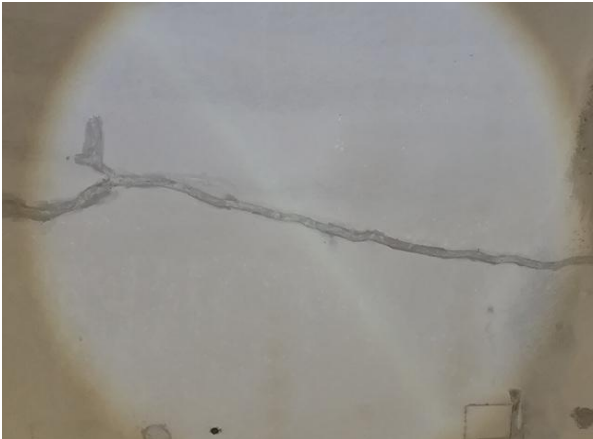
| 현 황 | ■ S21 천장부 재균열(0.3mm미만) | 현 황 | ■ S24 천장부 균열(0.3mm이상) |
| 원 인 | ■ 보수재 열화, 온도변화, 건조수축 등 | 원 인 | ■ 온도변화, 건조수축 등 |

| 대 책 | ■ 표면처리 | 대 책 | ■ 주입보수 |

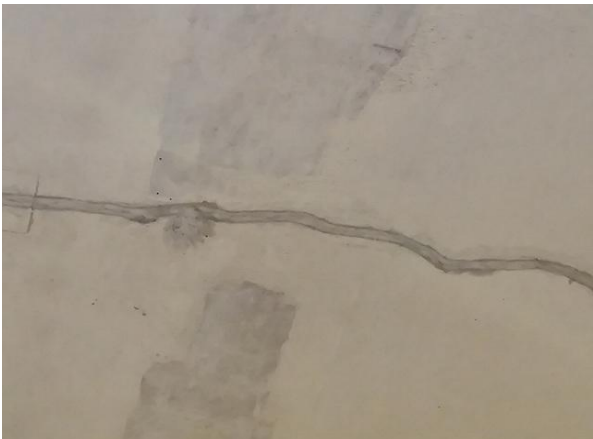
| 현 황 | ■ S31 천장부 재균열(0.3mm미만) | 현 황 | ■ S34 측벽부 균열(0.3mm미만) |
| 원 인 | ■ 보수재 열화, 온도변화, 건조수축 등 | 원 인 | ■ 온도변화, 건조수축 등 |

| 대 책 | ■ 표면처리 | 대 책 | ■ 표면처리 |

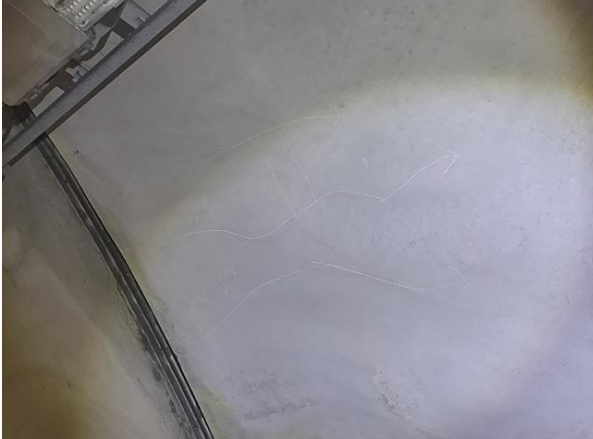
| 현 황 | ■ S38 천장부 균열(0.3mm미만) | 현 황 | ■ S38 천장부 박락(0.2m×0.3m) |
| 원 인 | ■ 온도변화, 건조수축 등 | 원 인 | ■ 다짐불량, 거푸집 조기탈형 등 |

| 대 책 | ■ 표면처리 | 대 책 | ■ 단면보수 |

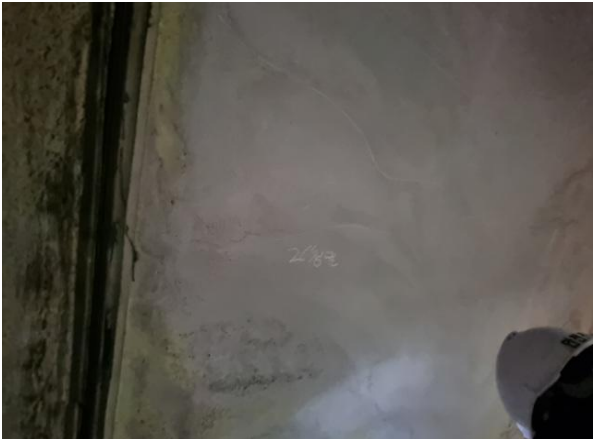
| 현 황 | ■ S38 천장부 균열(0.3mm미만) | 현 황 | ■ S39 천장부 균열(0.3mm미만) |
| 원 인 | ■ 온도변화, 건조수축 등 | 원 인 | ■ 온도변화, 건조수축 등 |

| 대 책 | ■ 표면처리 | 대 책 | ■ 표면처리 |

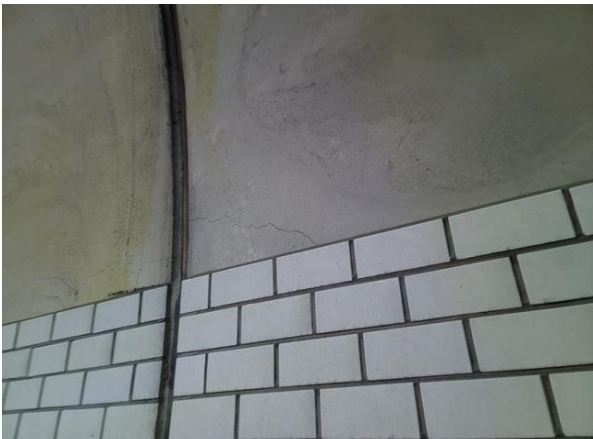
| 현 황 | ■ S40 측벽부 균열(0.3mm미만) | 현 황 | ■ S40 천장부 박락(0.2m×0.2m) |
| 원 인 | ■ 온도변화, 건조수축 등 | 원 인 | ■ 다짐불량, 거푸집 조기탈형 등 |

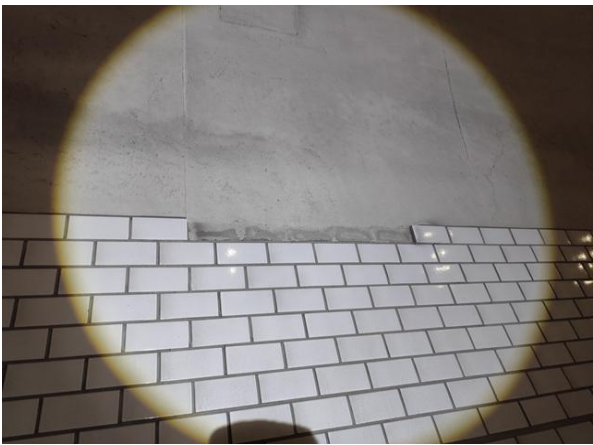
| 현 황 | ■ S15 측벽부 타일탈락 | 현 황 | ■ S21 측벽부 타일균열 |
| 원 인 | ■ 장기공용, 부착력 저하 등 | 원 인 | ■ 장기공용, 부착력 저하 등 |

| 대 책 | ■ 주의관찰 | 대 책 | ■ 주의관찰 |

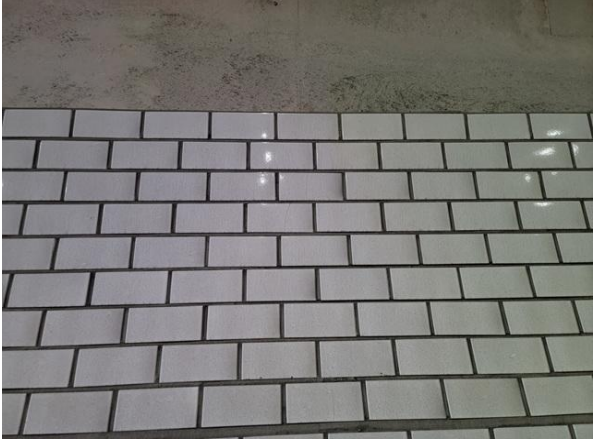
| 현 황 | ■ S30 측벽부 타일균열 | 현 황 | ■ S33 측벽부 타일균열 |
| 원 인 | ■ 장기공용, 부착력 저하 등 | 원 인 | ■ 장기공용, 부착력 저하 등 |

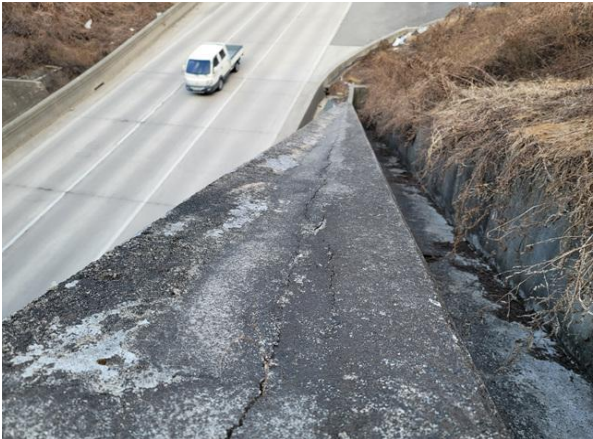
| 현 황 | ■ 종점부 갯문 배수로 이격 | 현 황 | ■ 종점부 갯문 배면배수로 균열부백태 |
| 원 인 | ■ 장기공용, 우수유입 등 | 원 인 | ■ 장기공용, 우수유입 등 |

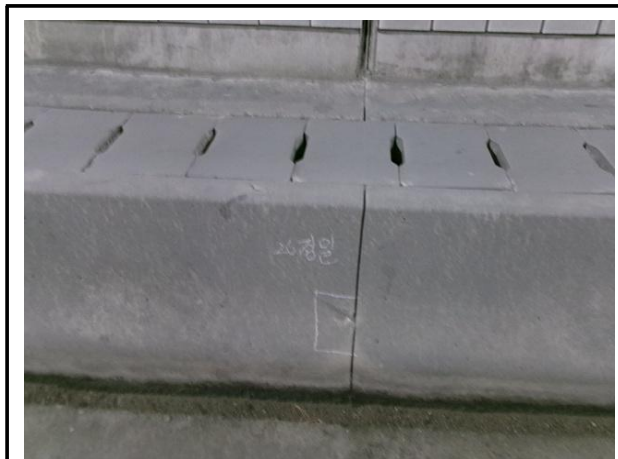
| 현황 | ■ S04 공동구 파손(0.2m×0.2m) |
| 원인 | ■ 외부충격 등 |

| 대책 | ■ 단면보수 |

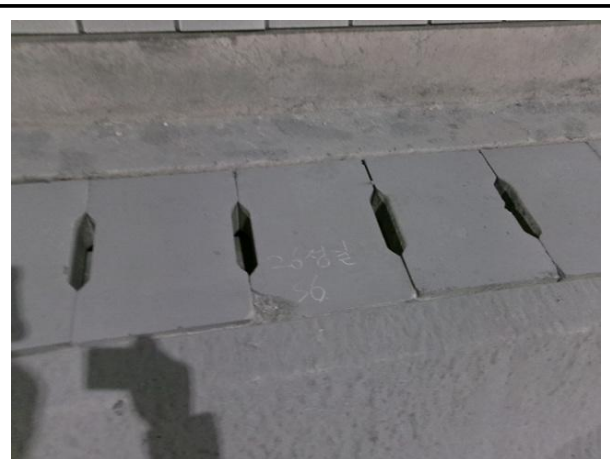
| 현황 | ■ S06 공동구 덮개파손 |
| 원인 | ■ 외부충격 등 |

| 대책 | ■ 주의관찰 |

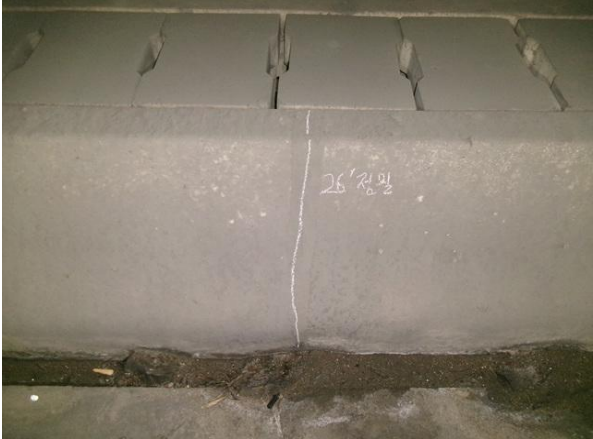
| <div>현황</div> <div>■ S06 공동구 균열(0.3mm미만)</div> | <div>현황</div> <div>■ S06 공동구 균열(0.3mm이상)</div> |
| <div>원인</div> <div>■ 온도변화, 건조수축 등</div> | <div>원인</div> <div>■ 온도변화, 건조수축 등</div> |

| <div>대책</div> <div>■ 주의관찰</div> | <div>대책</div> <div>■ 주의관찰</div> |

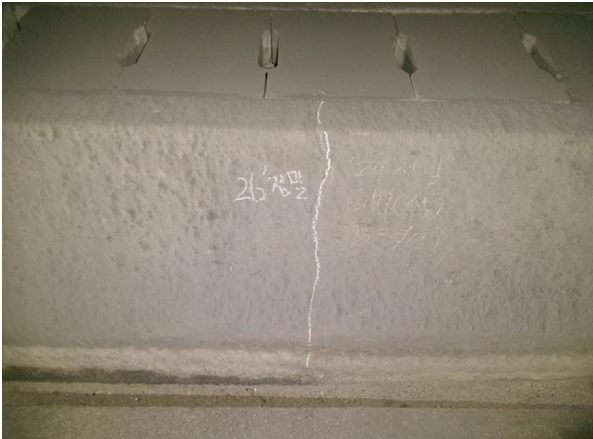
| <div>현황</div> <div>■ S17 공동구 균열(0.3mm이상)</div> | <div>현황</div> <div>■ S28 공동구 파손(1.0m×0.5m)</div> |
| <div>원인</div> <div>■ 온도변화, 건조수축 등</div> | <div>원인</div> <div>■ 외부충격 등</div> |

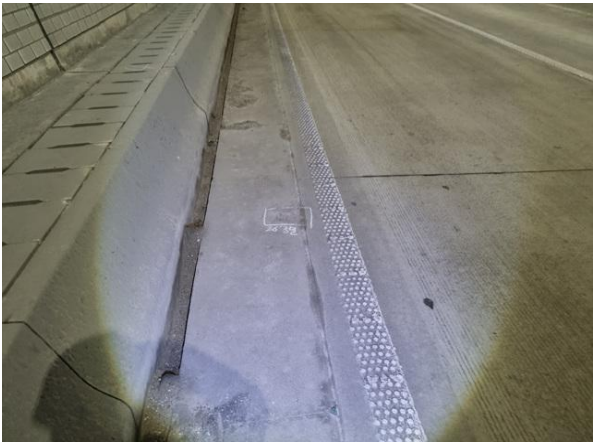
| 현 황 | ■ S05 포장 파손(0.2m×0.3m) | 현 황 | ■ S05 포장 파손(0.3m×0.6m) |
| 원 인 | ■ 외부충격, 중차량 반복통행 등 | 원 인 | ■ 외부충격, 중차량 반복통행 등 |

| 대 책 | ■ 단면보수 | 대 책 | ■ 단면보수 |

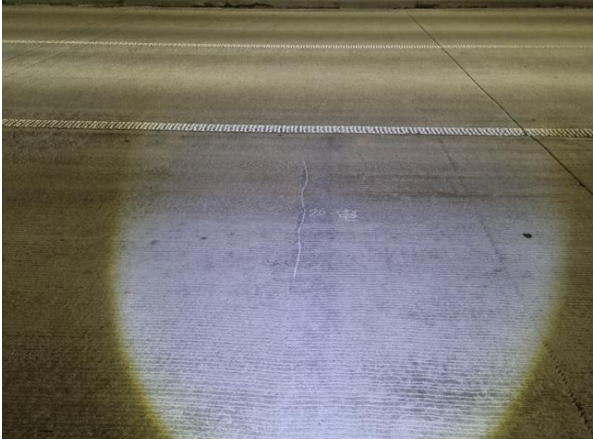
| 현 황 | ■ S07 포장 균열 | 현 황 | ■ S08 포장 망상균열 |
| 원 인 | ■ 건조수축, 온도변화, 중차량 반복통행 등 | 원 인 | ■ 건조수축, 온도변화, 중차량 반복통행 등 |

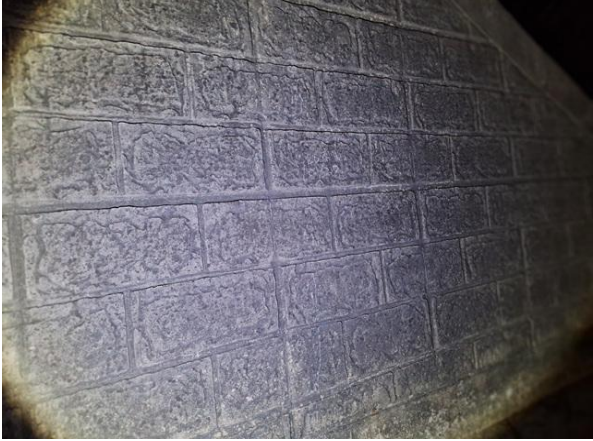
| 현 황 | ■ 시점부 옹벽 균열(0.3mm미만) | 현 황 | ■ 시점부 옹벽 균열(0.3mm미만) |
| 원 인 | ■ 온도변화, 건조수축 등 | 원 인 | ■ 온도변화, 건조수축 등 |

| 대 책 | ■ 주의관찰 | 대 책 | ■ 주의관찰 |

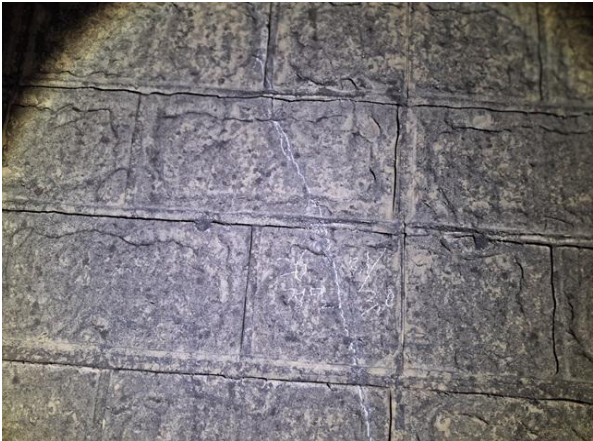
| 현 황 | ■ 시점부 옹벽 균열(0.3mm미만) | 현 황 | ■ 종점부 옹벽 균열(0.3mm미만) |
| 원 인 | ■ 온도변화, 건조수축 등 | 원 인 | ■ 온도변화, 건조수축 등 |

| 대 책 | ■ 주의관찰 | 대 책 | ■ 주의관찰 |

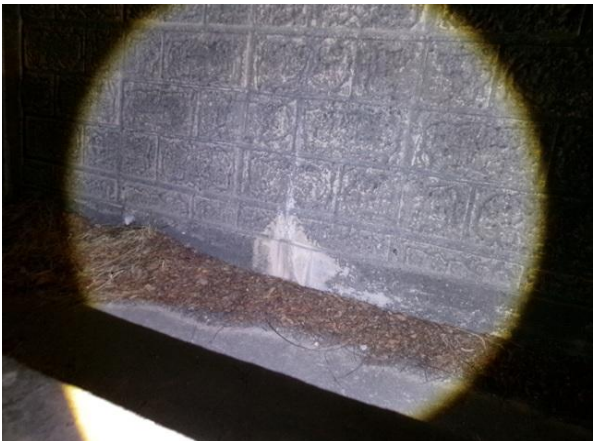
| 현 황 | ■ 종점부 옹벽 균열(0.3mm미만) | 현 황 | ■ 종점부 옹벽 박락(0.4m×0.5m) |
| 원 인 | ■ 온도변화, 건조수축 등 | 원 인 | ■ 외부충격 |

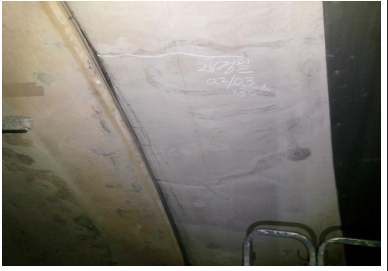
| 구 분 | 현 황 | 관리방안 | 관련사진 |
|---|---|---|---|
| 라이닝 | <ul style="list-style-type: none"> <li>■ 균열, 재균열, 망상균열 (CW=0.3mm이상)</li> </ul> | <ul style="list-style-type: none"> <li>■ 정기 및 차기 안전점검 시 손상수량 증가, 손상부 확대여부 확인</li> <li>- 손상 확대에 따라 보수시기 결정</li> <li>- 보수 시 품질 및 시공관리</li> <li>- 보수 후 재손상 발생여부 확인</li> </ul> | |

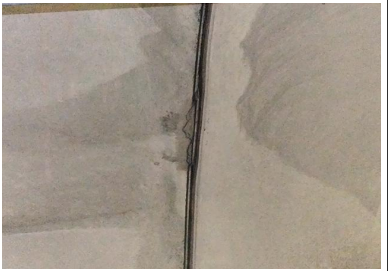
| 구 분 | 현 황 | 관리방안 | 관련사진 |
|---|---|---|---|
| | <ul style="list-style-type: none"> <li>■ 들뜸 및 박락</li> </ul> | <ul style="list-style-type: none"> <li>■ 정기 및 차기 안전점검 시 손상수량 증가, 손상부 확대여부 확인</li> <li>- 손상 확대에 따라 보수시기 결정</li> <li>- 보수 시 품질 및 시공관리</li> <li>- 보수 후 재손상 발생여부 확인</li> </ul> | |

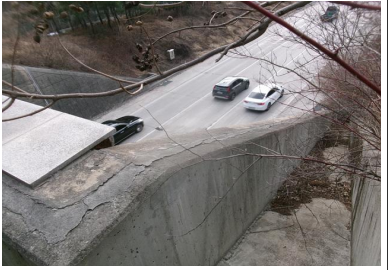
| 구 분 | 현 황 | 관리방안 | 관련사진 |
|---|---|---|---|
| 갯문 | <ul style="list-style-type: none"> <li>■ 배수로 이격</li> </ul> | <ul style="list-style-type: none"> <li>■ 정기 및 차기 안전점검 시 손상수량 증가, 손상부 확대여부 확인</li> <li>- 손상 확대에 따라 보수시기 결정</li> <li>- 보수 후 재손상 발생여부 확인</li> </ul> | |

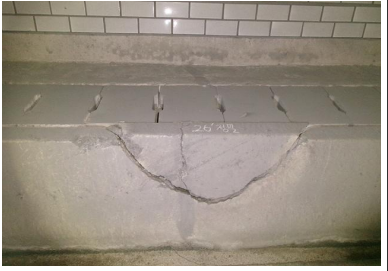
| 구 분 | 현 황 | 관리방안 | 관련사진 |
|---|---|---|---|
| 공동구 | <ul style="list-style-type: none"> <li>■ 파손</li> </ul> | <ul style="list-style-type: none"> <li>■ 정기 및 차기 안전점검 시 손상수량 증가, 손상부 확대여부 확인</li> <li>- 보수 후 재손상 발생여부 확인</li> </ul> | |

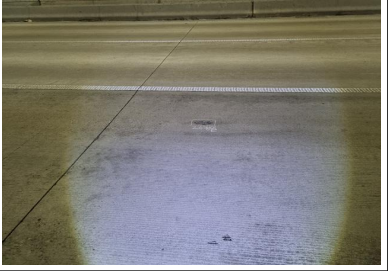
| 구 분 | 현 황 | 관리방안 | 관련사진 |
|---|---|---|---|
| 포장부 | <ul style="list-style-type: none"> <li>■ 포장 파손</li> </ul> | <ul style="list-style-type: none"> <li>■ 정기 및 차기 안전점검 시 손상수량 증가, 손상부 확대여부 확인</li> <li>- 손상 확대에 따라 보수시기 결정</li> <li>- 보수 후 재손상 발생여부 확인</li> </ul> | |
