2025년 국도3호선 광주2터널(상) 등  
3개소 정밀안전점검 및 내진성능평가용역

광주2터널(상)

터널 내부 (S1~S4)

001

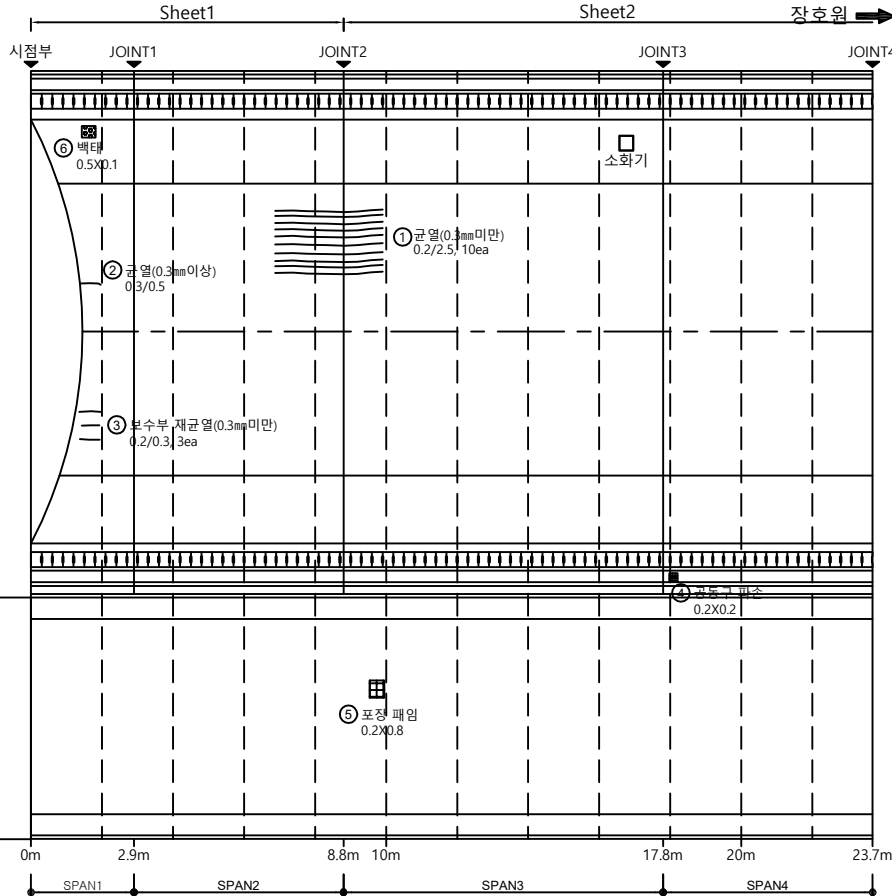
| 번호 | 발생년도 | 부재 | 손상현황 | 손상규모 | | | | | 비고 |
|---|---|---|---|---|---|---|---|---|---|
| 1 | 20년 | 천정부 | 균열(0.3mm미만) | 0.2 | 2.5 | | 10 | 25.00 | m |
| 2 | 24년 | 천정부 | 균열(0.3mm이상) | 0.3 | 0.5 | | 1 | 0.50 | m |
| 3 | 24년 | 천정부 | 보수부 재균열(0.3mm미만) | 0.2 | 0.3 | | 3 | 0.90 | m |
| 4 | 26상 | 공동구 | 공동구 파손 | 0.2 | 0.2 | | 1 | 0.04 | m' |
| 5 | 26상 | 포장부 | 포장 패임 | 0.2 | 0.8 | | 1 | 0.16 | m' |
| 6 | 26상 | 측벽부 | 백태 | 0.5 | 0.1 | | 1 | 0.05 | m' |

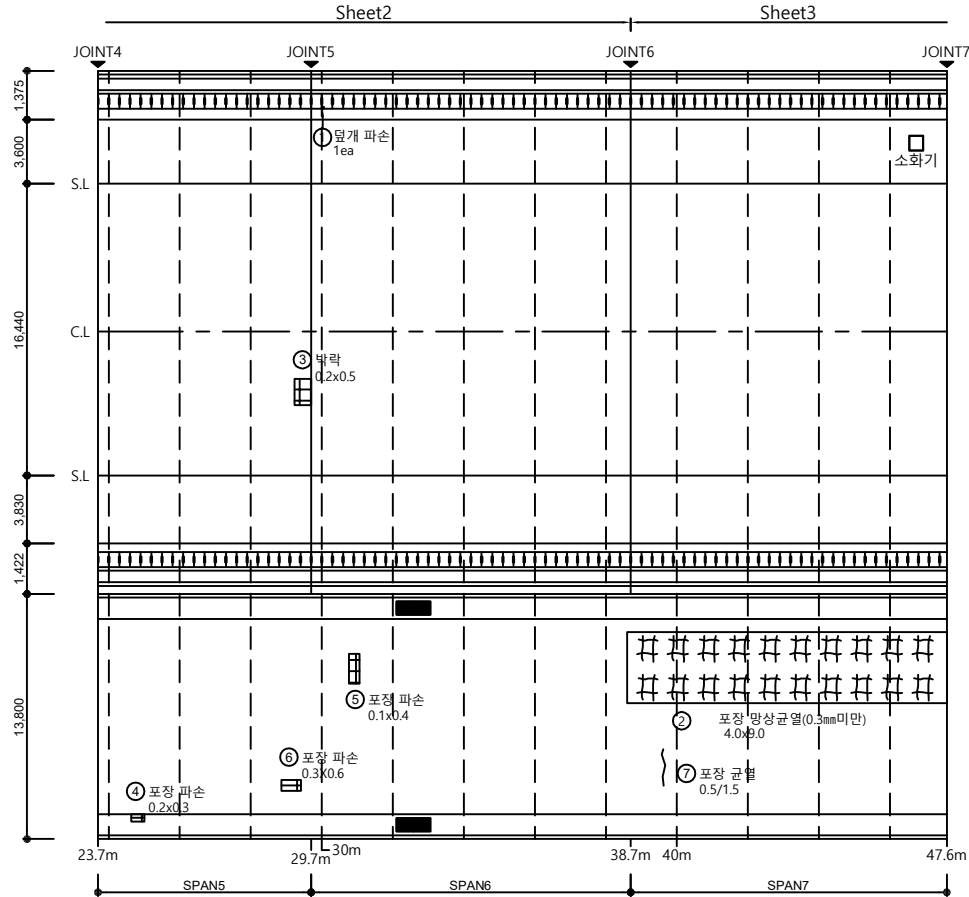
터널 내부 (S5~S7)

| 번호 | 발생<br>년도 | 부재 | 손상현황 | 손상규모 | | | | | 비고 |
|---|---|---|---|---|---|---|---|---|---|
| 1 | 20년 | 공동구 | 덮개 파손 | | | | 1 | 1.00 | EA |
| 2 | 20년 | 포장부 | 포장 망상균열 | 0.2 | 4.0 | 9.0 | 1 | 36.00 | m' |
| 3 | 24년 | 천정부 | 박락 | 0.2 | 0.5 | 1 | 1 | 0.10 | m' |
| 4 | 24년 | 포장부 | 포장 파손 | 0.2 | 0.3 | 1 | 1 | 0.06 | m' |
| 5 | 24년 | 포장부 | 포장 파손 | 0.1 | 0.4 | 1 | 1 | 0.04 | m' |
| 6 | 26상 | 포장부 | 포장 파손 | 0.3 | 0.6 | 1 | 1 | 0.18 | m' |
| 7 | 26상 | 포장부 | 포장균열(0.3mm이상) | 0.5 | 1.5 | | 1 | 1.50 | m |

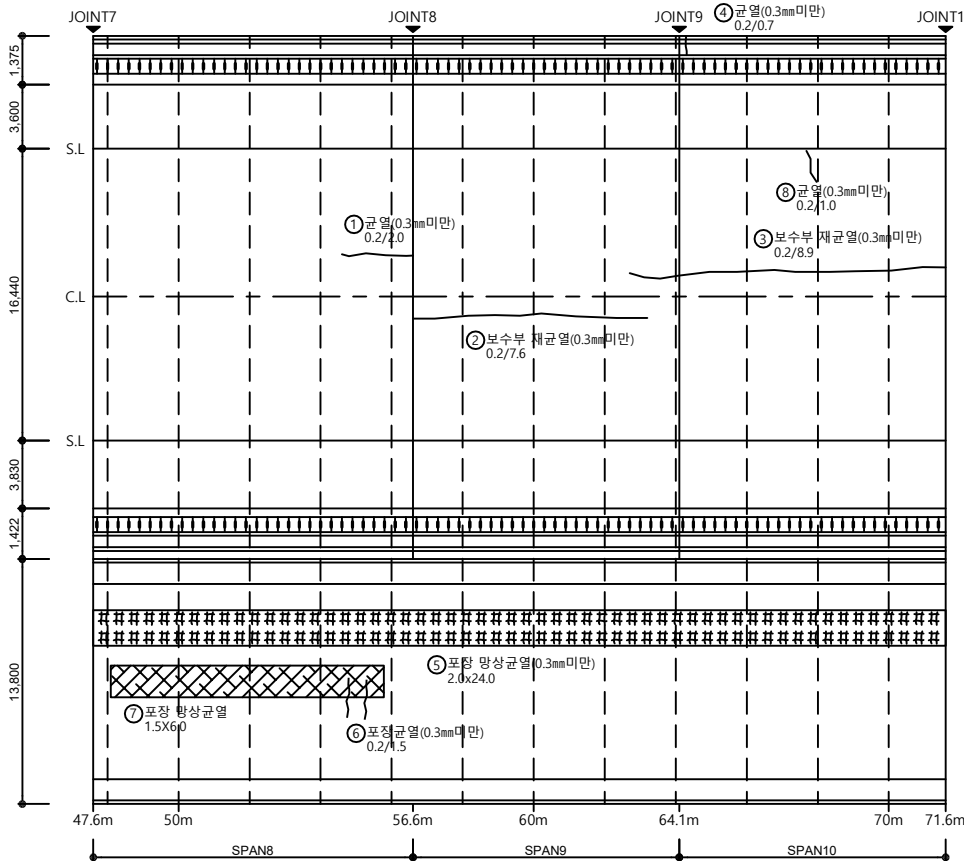
터널 내부 (S8~S10)

| 번호 | 발생년도 | 부재 | 손상현황 | 손상규모 | | | | | 비고 |
|---|---|---|---|---|---|---|---|---|---|
| 1 | 20년 | 천정부 | 균열(0.3mm미만) | 0.2 | 2.0 | | 1 | 2.00 | m |
| 2 | 20년 | 천정부 | 보수부 재균열(0.3mm미만) | 0.2 | 7.6 | | 1 | 7.60 | m |
| 3 | 20년 | 천정부 | 보수부 재균열(0.3mm미만) | 0.2 | 8.9 | | 1 | 8.90 | m |
| 4 | 20년 | 공동구 | 균열(0.3mm미만) | 0.2 | 0.7 | | 1 | 0.70 | m |
| 5 | 20년 | 포장부 | 포장 망상균열 | 0.2 | 2.0 | 24.0 | 1 | 48.00 | m <sup>2</sup> |
| 6 | 22년 | 포장부 | 포장균열(0.3mm미만) | 0.2 | 1.5 | | 2 | 3.00 | m |
| 7 | 26상 | 포장부 | 포장 망상균열 | 1.5 | 6.0 | | 1 | 9.00 | m <sup>2</sup> |
| 8 | 26상 | 천정부 | 균열(0.3mm미만) | 0.2 | 1.0 | | 1 | 1.00 | m |

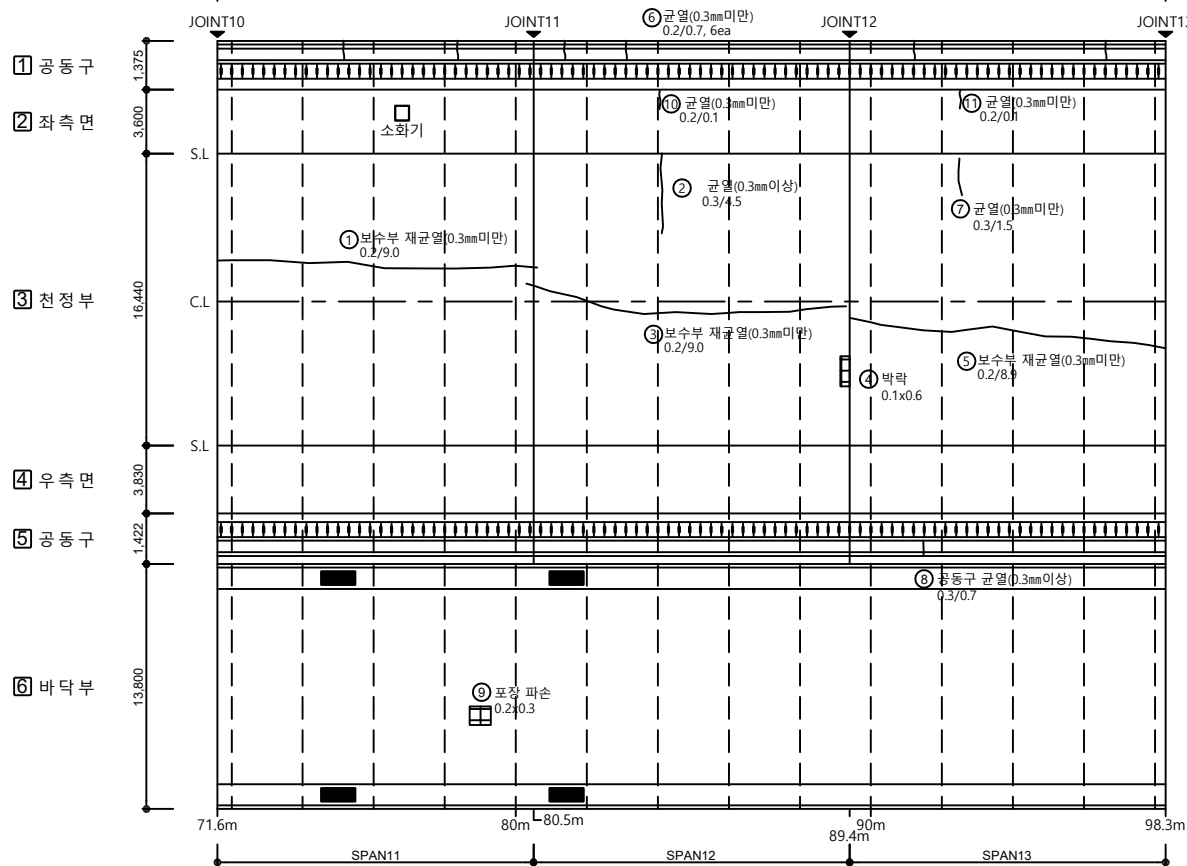
터널 내부 (S11~S13)

| 번호 | 발생년도 | 부재 | 손상현황 | 손상규모 | | | | | 비고 |
|---|---|---|---|---|---|---|---|---|---|
| 1 | 20년 | 천정부 | 보수부 재균열(0.3mm미만) | 0.2 | 9.0 | | 1 | 9.00 | m |
| 2 | 20년 | 천정부 | 균열(0.3mm이상) | 0.3 | 4.5 | | 1 | 4.50 | m |
| 3 | 20년 | 천정부 | 보수부 재균열(0.3mm미만) | 0.2 | 9.0 | | 1 | 9.00 | m |
| 4 | 24년 | 천정부 | 박락 | | 0.1 | 0.6 | 1 | 0.06 | m' |
| 5 | 20년 | 천정부 | 보수부 재균열(0.3mm미만) | 0.2 | 8.9 | | 1 | 8.90 | m |
| 6 | 20년 | 공동구 | 균열(0.3mm미만) | 0.2 | 0.7 | | 6 | 4.20 | m |
| 7 | 24년 | 천정부 | 균열(0.3mm이상) | 0.3 | 1.5 | | 1 | 1.50 | m |
| 8 | 24년 | 공동구 | 균열(0.3mm이상) | 0.3 | 0.7 | | 1 | 0.70 | m |
| 9 | 24년 | 포장부 | 포장 파손 | 0.2 | 0.3 | | 1 | 0.06 | m' |
| 10 | 26상 | 측벽부 | 균열(0.3mm미만) | 0.2 | 0.1 | | 1 | 0.10 | m |
| 11 | 26상 | 측벽부 | 균열(0.3mm미만) | 0.2 | 0.1 | | 1 | 0.10 | m |

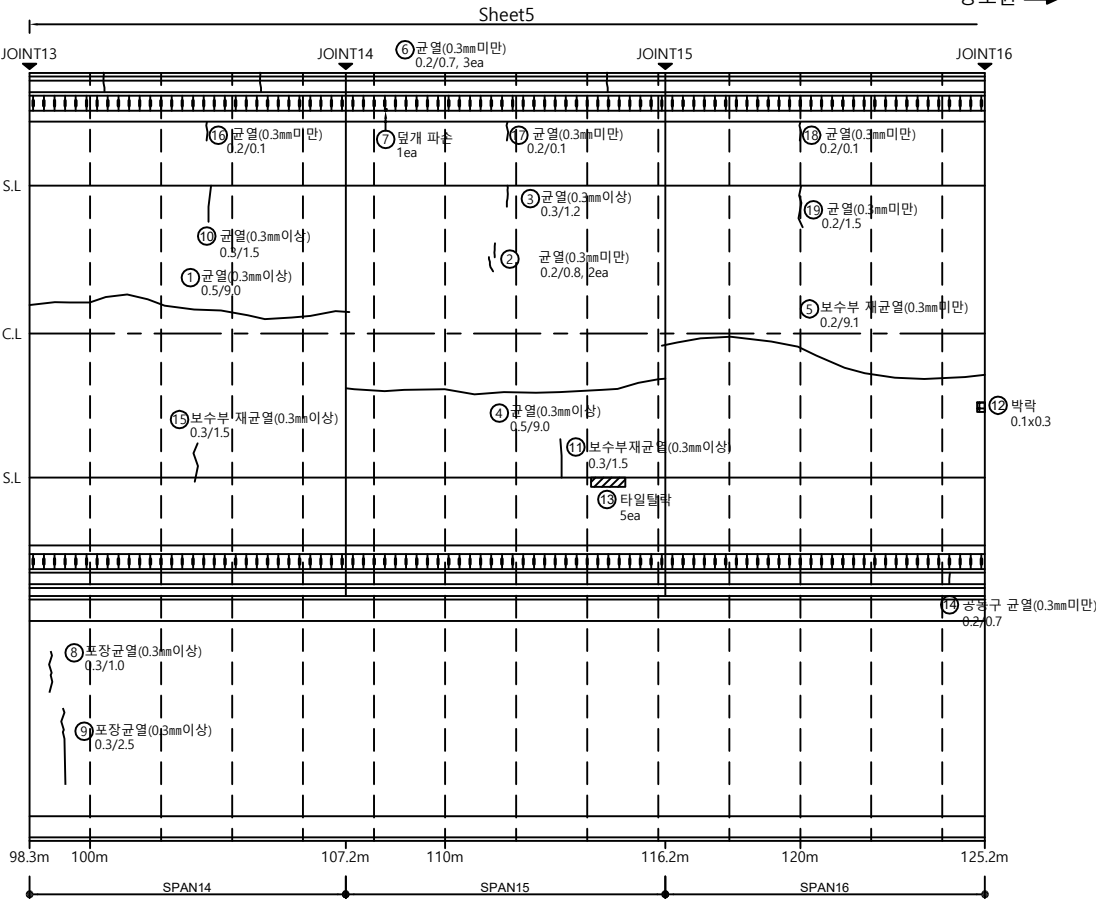
터널 내부 (S14~S16)

| 번호 | 발생년도 | 부재 | 손상현황 | 손상규모 | | | | | 비고 |
|---|---|---|---|---|---|---|---|---|---|
| 1 | 20년 | 천정부 | 균열(0.3mm이상) | 0.5 | 9.0 | | 1 | 9.00 | m |
| 2 | 20년 | 천정부 | 균열(0.3mm미만) | 0.2 | 0.8 | | 2 | 1.60 | m |
| 3 | 20년 | 천정부 | 균열(0.3mm이상) | 0.3 | 1.2 | | 1 | 1.20 | m |
| 4 | 20년 | 천정부 | 균열(0.3mm이상) | 0.5 | 9.0 | | 1 | 9.00 | m |
| 5 | 20년 | 천정부 | 보수부 재균열(0.3mm미만) | 0.2 | 9.1 | | 1 | 9.10 | m |
| 6 | 20년 | 공동구 | 균열(0.3mm미만) | 0.2 | 0.7 | | 3 | 2.10 | m |
| 7 | 20년 | 공동구 | 뒷개 파손 | | | | 1 | 1.00 | EA |
| 8 | 22년 | 포장부 | 포장균열(0.3mm이상) | 0.3 | 1.0 | | 1 | 1.00 | m |
| 9 | 22년 | 포장부 | 포장균열(0.3mm이상) | 0.3 | 2.5 | | 1 | 2.50 | m |
| 10 | 24년 | 천정부 | 균열(0.3mm이상) | 0.3 | 1.5 | | 1 | 1.50 | m |
| 11 | 24년 | 천정부 | 보수부 재균열(0.3mm이상) | 0.3 | 1.5 | | 1 | 1.50 | m |
| 12 | 24년 | 천정부 | 박락 | | 0.1 | 0.3 | 1 | 0.03 | m' |
| 13 | 24년 | 측벽부 | 타일탈락 | | | | 5 | 5.00 | EA |
| 14 | 24년 | 공동구 | 균열(0.3mm미만) | 0.2 | 0.7 | | 1 | 0.70 | m |
| 15 | 26상 | 천정부 | 보수부 재균열(0.3mm이상) | 0.3 | 1.5 | | 1 | 1.50 | m |
| 16 | 26상 | 측벽부 | 균열(0.3mm미만) | 0.2 | 0.1 | | 1 | 0.10 | m |
| 17 | 26상 | 측벽부 | 균열(0.3mm미만) | 0.2 | 0.1 | | 1 | 0.10 | m |
| 18 | 26상 | 측벽부 | 균열(0.3mm미만) | 0.2 | 0.1 | | 1 | 0.10 | m |
| 19 | 26상 | 천정부 | 균열(0.3mm미만) | 0.2 | 1.5 | | 1 | 1.50 | m |

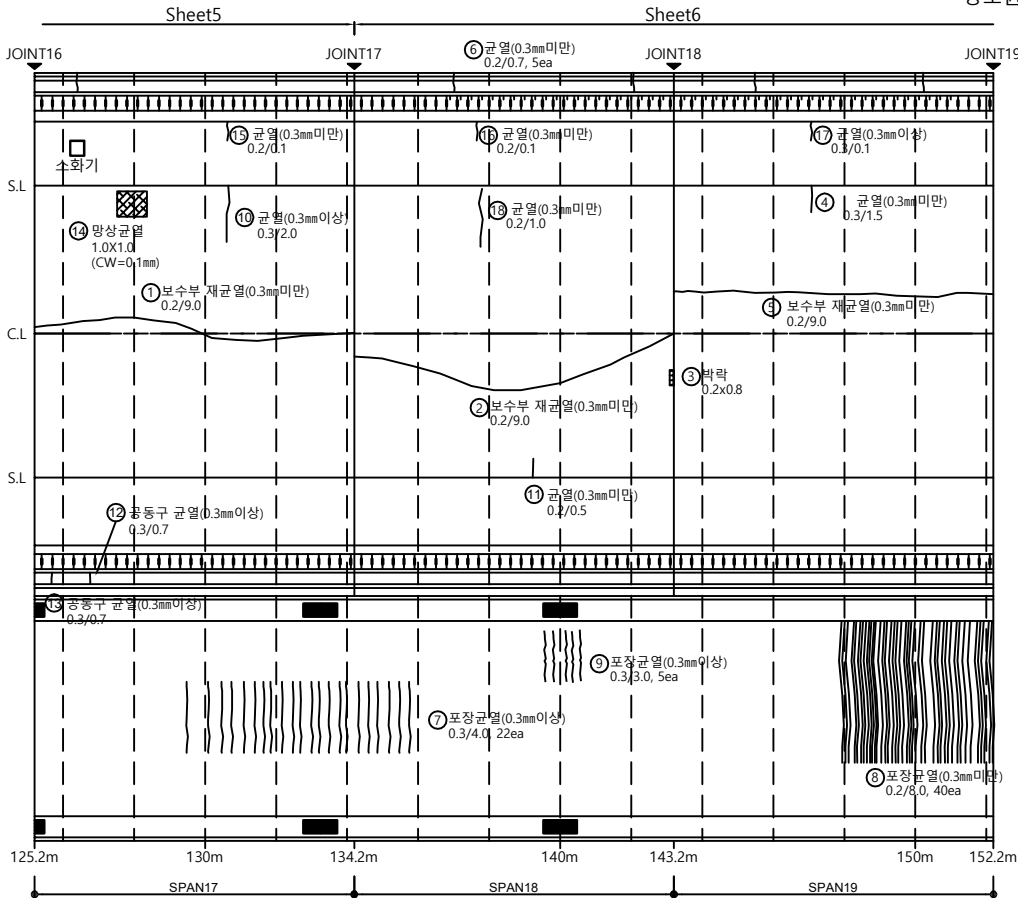
터널 내부 (S17~S19)

| 번호 | 발생년도 | 부재 | 손상현황 | 손상규모 | | | | | 비고 |
|---|---|---|---|---|---|---|---|---|---|
| 1 | 20년 | 천정부 | 보수부 재균열(0.3mm미만) | 0.2 | 9.0 | | 1 | 9.00 | m |
| 2 | 20년 | 천정부 | 보수부 재균열(0.3mm미만) | 0.2 | 9.0 | | 1 | 9.00 | m |
| 3 | 20년 | 천정부 | 박락 | | 0.2 | 0.8 | 1 | 0.16 | m' |
| 4 | 20년 | 천정부 | 균열(0.3mm이상) | 0.3 | 1.5 | | 1 | 1.50 | m |
| 5 | 20년 | 천정부 | 보수부 재균열(0.3mm미만) | 0.2 | 9.0 | | 1 | 9.00 | m |
| 6 | 20년 | 공동구 | 균열(0.3mm미만) | 0.2 | 0.7 | | 5 | 3.50 | m |
| 7 | 20년 | 포장부 | 포장균열(0.3mm이상) | 0.3 | 4.0 | | 22 | 88.00 | m |
| 8 | 20년 | 포장부 | 포장균열(0.3mm미만) | 0.2 | 8.0 | | 40 | 320.00 | m |
| 9 | 22년 | 포장부 | 포장균열(0.3mm이상) | 0.3 | 3.0 | | 5 | 15.00 | m |
| 10 | 24년 | 천정부 | 균열(0.3mm이상) | 0.3 | 2.0 | | 1 | 2.00 | m |
| 11 | 24년 | 천정부 | 균열(0.3mm미만) | 0.2 | 0.5 | | 1 | 0.50 | m |
| 12 | 24년 | 공동구 | 균열(0.3mm이상) | 0.3 | 0.7 | | 1 | 0.70 | m |
| 13 | 24년 | 공동구 | 균열(0.3mm이상) | 0.3 | 0.7 | | 1 | 0.70 | m |
| 14 | 26상 | 천정부 | 망상균열 | | 1.0 | 1.0 | 1 | 1.00 | m' |
| 15 | 26상 | 측벽부 | 균열(0.3mm미만) | 0.2 | 0.1 | | 1 | 0.10 | m |
| 16 | 26상 | 측벽부 | 균열(0.3mm미만) | 0.2 | 0.1 | | 1 | 0.10 | m |
| 17 | 26상 | 측벽부 | 균열(0.3mm이상) | 0.3 | 0.1 | | 1 | 0.10 | m |
| 18 | 26상 | 천정부 | 균열(0.3mm미만) | 0.2 | 1.0 | | 1 | 1.00 | m |

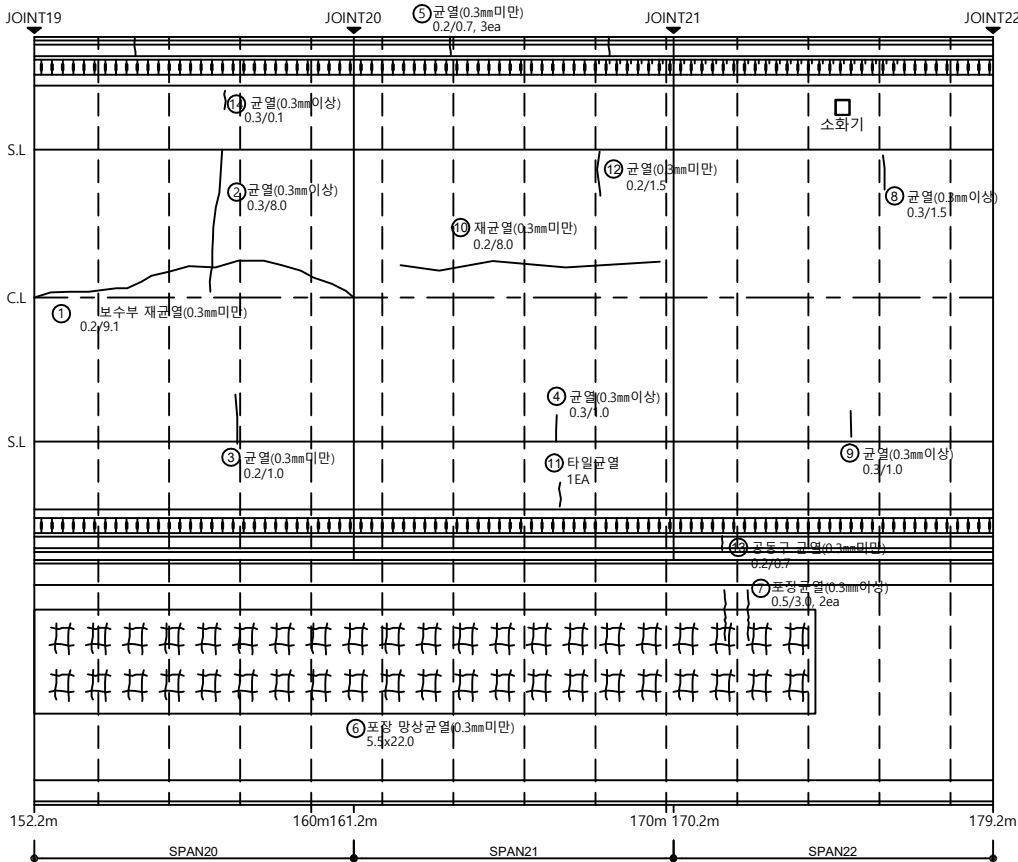
터널 내부 (S20~S22)

| 번호 | 발생<br>연도 | 부재 | 손 상 현 황 | 손 상 규 모 | | | | | | 비고 |
|---|---|---|---|---|---|---|---|---|---|---|
| 1 | 20년 | 천정부 | 보수부 재균열(0.3mm미만) | 0.2 | 9.1 | | 1 | 9.10 | m | |
| 2 | 20년 | 천정부 | 균열(0.3mm이상) | 0.3 | 8.0 | | 1 | 8.00 | m | 폭증가 |
| 3 | 24년 | 천정부 | 균열(0.3mm미만) | 0.2 | 1.0 | | 1 | 1.00 | m | |
| 4 | 24년 | 천정부 | 균열(0.3mm이상) | 0.3 | 1.0 | | 1 | 1.00 | m | 폭증가 |
| 5 | 20년 | 공동구 | 균열(0.3mm미만) | 0.2 | 0.7 | | 3 | 2.10 | m | |
| 6 | 20년 | 포장부 | 포장 망상균열 | 0.2 | 5.5 | 22.0 | 1 | 121.00 | m' | |
| 7 | 22년 | 포장부 | 포장균열(0.3mm이상) | 0.5 | 3.0 | | 2 | 6.00 | m | |
| 8 | 24년 | 천정부 | 균열(0.3mm이상) | 0.3 | 1.5 | | 1 | 1.50 | m | |
| 9 | 24년 | 천정부 | 균열(0.3mm이상) | 0.3 | 1.0 | | 1 | 1.00 | m | 폭증가 |
| 10 | 26상 | 천정부 | 재균열(0.3mm미만) | 0.2 | 8.0 | | 1 | 8.00 | m | |
| 11 | 26상 | 측벽부 | 타일균열 | | | | 1 | 1.00 | EA | |
| 12 | 26상 | 천정부 | 균열(0.3mm미만) | 0.2 | 1.5 | | 1 | 1.50 | m | |
| 13 | 26상 | 공동구 | 균열(0.3mm미만) | 0.2 | 0.7 | | 1 | 0.70 | m | |
| 14 | 26상 | 측벽부 | 균열(0.3mm이상) | 0.3 | 0.1 | | 1 | 0.10 | m | |

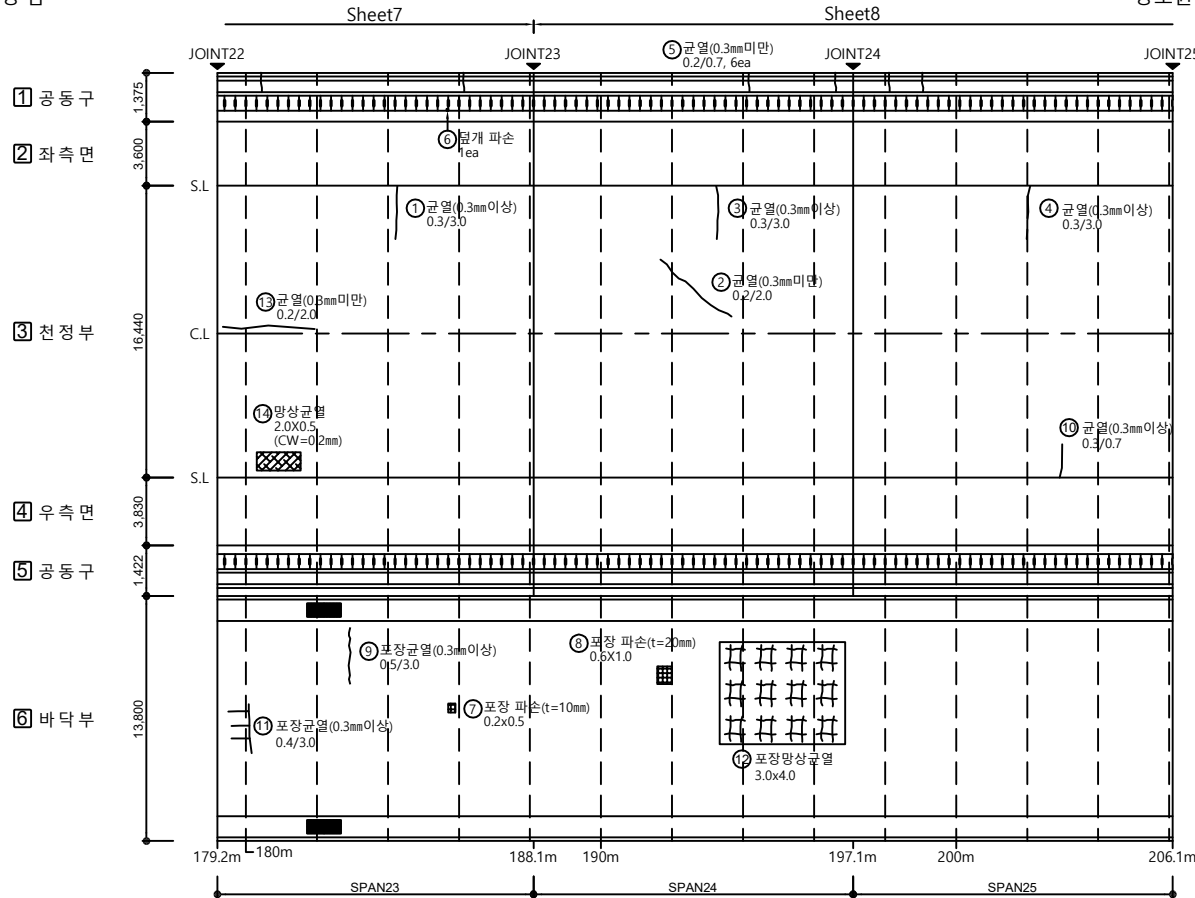
터널 내부 (S23~S25)

| 번호 | 발생<br>년도 | 부재 | 손 상 현 황 | 손 상 규 모 | | | | | | 비고 |
|---|---|---|---|---|---|---|---|---|---|---|
| 1 | 20년 | 천정부 | 균열(0.3mm이상) | 0.3 | 3.0 | | 1 | 3.00 | m | 폭증가 |
| 2 | 20년 | 천정부 | 균열(0.3mm미만) | 0.2 | 2.0 | | 1 | 2.00 | m | |
| 3 | 20년 | 천정부 | 균열(0.3mm이상) | 0.3 | 3.0 | | 1 | 3.00 | m | 폭증가 |
| 4 | 20년 | 천정부 | 균열(0.3mm이상) | 0.3 | 3.0 | | 1 | 3.00 | m | 폭증가 |
| 5 | 20년 | 공동구 | 균열(0.3mm미만) | 0.2 | 0.7 | | 6 | 4.20 | m | |
| 6 | 20년 | 공동구 | 덮개 파손 | | | | 1 | 1.00 | EA | |
| 7 | 20년 | 포장부 | 포장 파손 | | 0.2 | 0.5 | 1 | 0.10 | m' | |
| 8 | 20년 | 포장부 | 포장 파손 | | 0.6 | 1.0 | 1 | 0.60 | m' | 손상증가 |
| 9 | 22년 | 포장부 | 포장균열(0.3mm이상) | 0.5 | 3.0 | | 1 | 3.00 | m | |
| 10 | 24년 | 천정부 | 균열(0.3mm이상) | 0.3 | 0.7 | | 1 | 0.70 | m | |
| 11 | 24년 | 포장부 | 포장균열(0.3mm이상) | 0.4 | 3.0 | | 1 | 3.00 | m | |
| 12 | 24년 | 포장부 | 포장 망상균열 | | 3.0 | 4.0 | 1 | 12.00 | m' | |
| 13 | 26상 | 천정부 | 균열(0.3mm미만) | 0.2 | 2.0 | | 1 | 2.00 | m | |
| 14 | 26상 | 천정부 | 망상균열 | 0.2 | 2.0 | 0.5 | 1 | 1.00 | m' | |

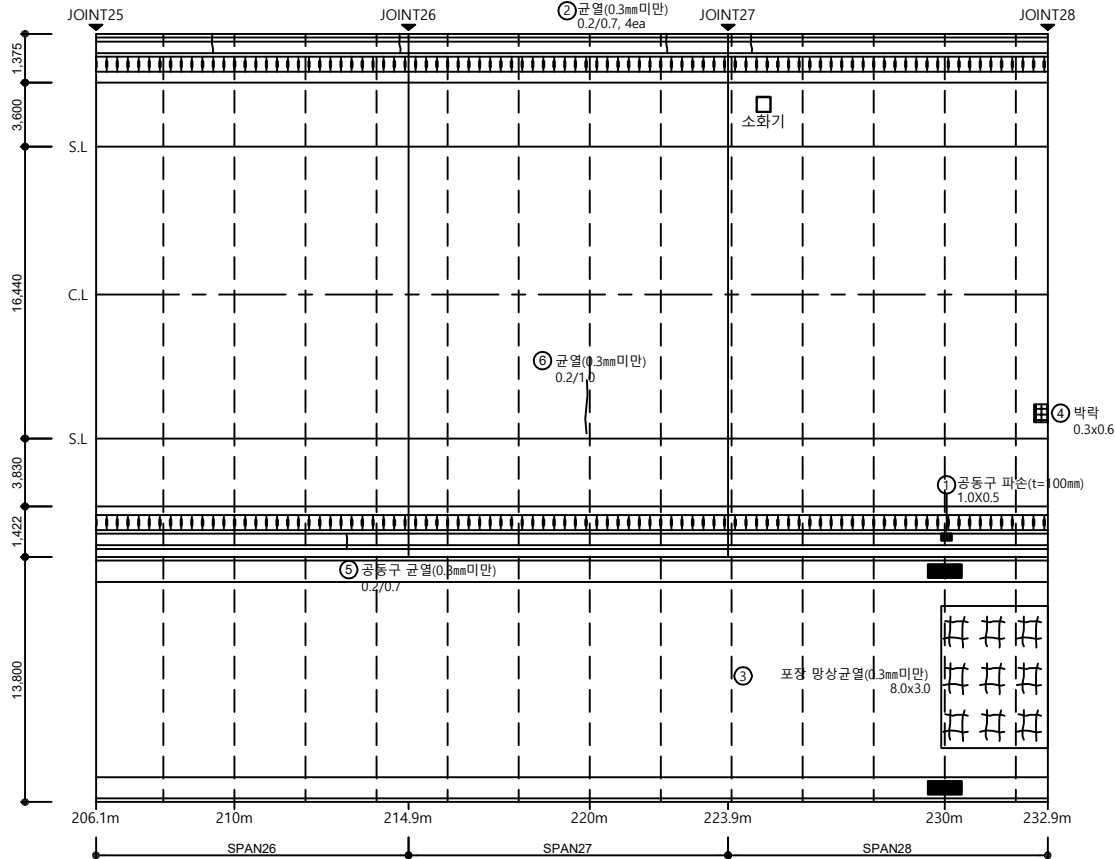
터널 내부 (S26~S28)

| 번호 | 발생<br>년도 | 부재 | 손 상 현 황 | 손 상 규 모 | | | | | 비고 | |
|---|---|---|---|---|---|---|---|---|---|---|
| 1 | 20년 | 공동구 | 공동구 파손 | | 1.0 | 0.5 | 1 | 0.50 | m' | 손상중가 |
| 2 | 20년 | 공동구 | 균열(0.3mm미만) | 0.2 | 0.7 | | 4 | 2.80 | m | |
| 3 | 20년 | 포장부 | 포장 망상균열 | 0.2 | 8.0 | 3.0 | 1 | 24.00 | m' | |
| 4 | 24년 | 천정부 | 박락 | | 0.3 | 0.6 | 1 | 0.18 | m' | |
| 5 | 24년 | 공동구 | 균열(0.3mm미만) | 0.2 | 0.7 | | 1 | 0.70 | m | |
| 6 | 26상 | 천정부 | 균열(0.3mm미만) | 0.2 | 1.0 | | 1 | 1.00 | m | |

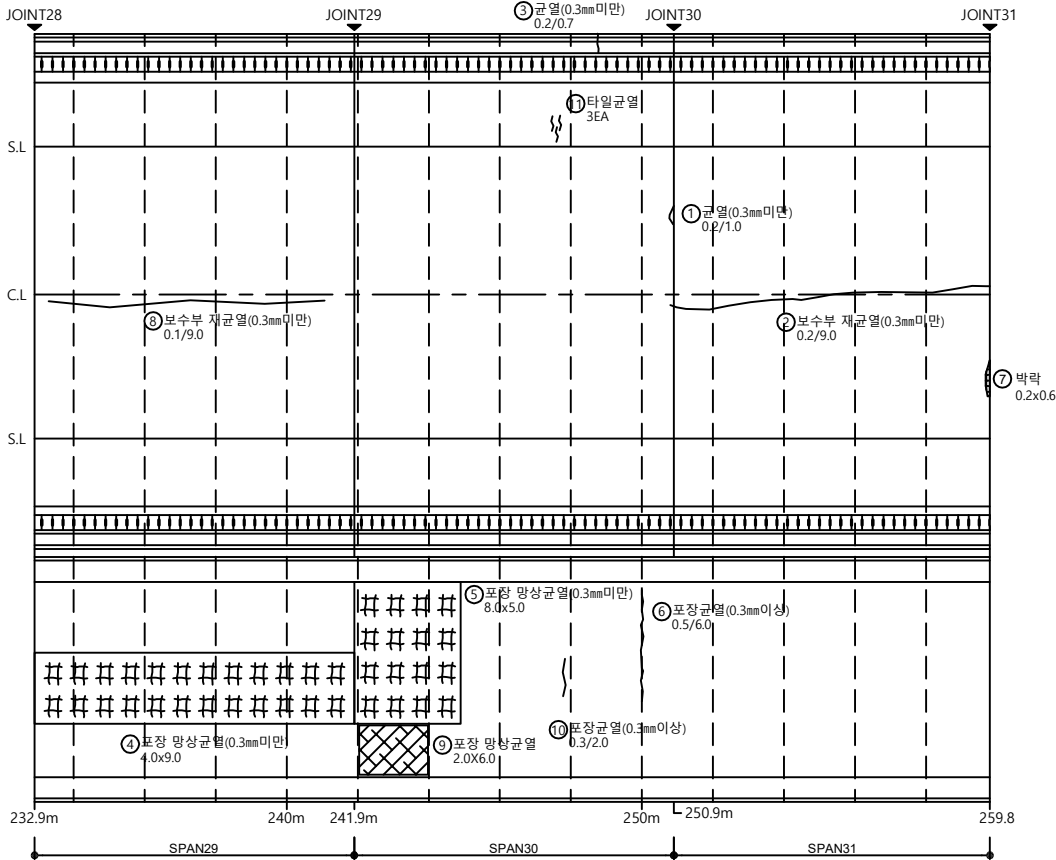
| 번호 | 발생<br>년도 | 부재 | 손 상 현 황 | 손 상 규 모 | | | | | 비고 |
|---|---|---|---|---|---|---|---|---|---|
| 1 | 20년 | 천정부 | 균열(0.3mm미만) | 0.2 | 1.0 | | 1 | 1.00 | m |
| 2 | 20년 | 천정부 | 보수부 재균열(0.3mm미만) | 0.2 | 9.0 | | 1 | 9.00 | m |
| 3 | 20년 | 공동구 | 균열(0.3mm미만) | 0.2 | 0.7 | | 1 | 0.70 | m |
| 4 | 20년 | 포장부 | 포장 망상균열 | 4.0 | 9.0 | | 1 | 36.00 | m' |
| 5 | 20년 | 포장부 | 포장 망상균열 | 8.0 | 5.0 | | 1 | 40.00 | m' |
| 6 | 22년 | 포장부 | 포장균열(0.3mm이상) | 0.5 | 6.0 | | 1 | 6.00 | m |
| 7 | 24년 | 천정부 | 박락 | 0.2 | 0.6 | | 1 | 0.12 | m' |
| 8 | 26상 | 천정부 | 보수부 재균열(0.3mm미만) | 0.1 | 9.0 | | 1 | 9.00 | m |
| 9 | 26상 | 포장부 | 포장 망상균열 | 2.0 | 6.0 | | 1 | 12.00 | m' |
| 10 | 26상 | 포장부 | 포장균열(0.3mm이상) | 0.3 | 2.0 | | 1 | 2.00 | m |
| 11 | 26상 | 측벽부 | 타일균열 | | | | 3 | 3.00 | EA |

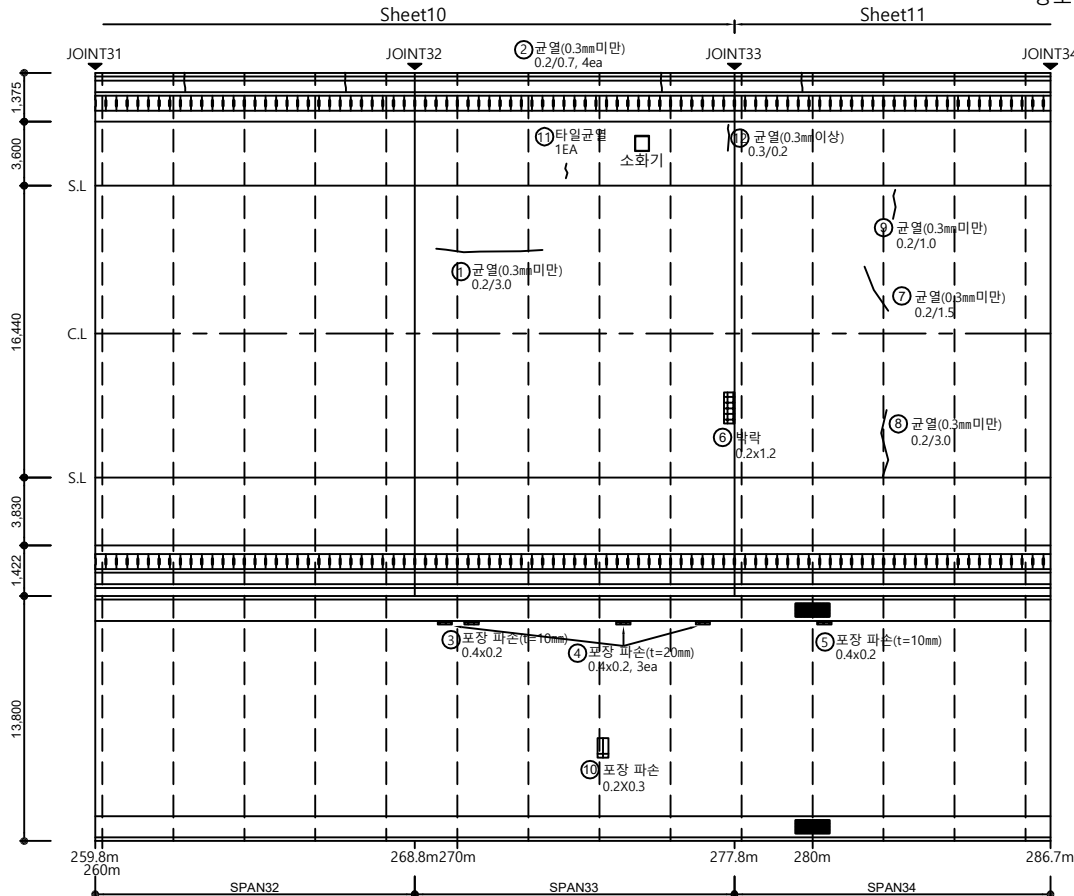
| 번호 | 발생년도 | 부재 | 손상현황 | 손상규모 | | | | | 비고 |
|---|---|---|---|---|---|---|---|---|---|
| 1 | 20년 | 천정부 | 균열(0.3mm미만) | 0.2 | 3.0 | | 1 | 3.00 | m |
| 2 | 20년 | 공동구 | 균열(0.3mm미만) | 0.2 | 0.7 | | 4 | 2.80 | m |
| 7 | 24년 | 천정부 | 균열(0.3mm미만) | 0.2 | 1.5 | | 1 | 1.50 | m |
| 8 | 26상 | 천정부 | 균열(0.3mm미만) | 0.2 | 3.0 | | 1 | 3.00 | m |
| 9 | 26상 | 천정부 | 균열(0.3mm미만) | 0.2 | 1.0 | | 1 | 1.00 | m |
| 11 | 26상 | 측벽부 | 타일균열 | | | | 1 | 1.00 | EA |
| 12 | 26상 | 측벽부 | 균열(0.3mm이상) | 0.3 | 0.2 | | 1 | 0.20 | m |

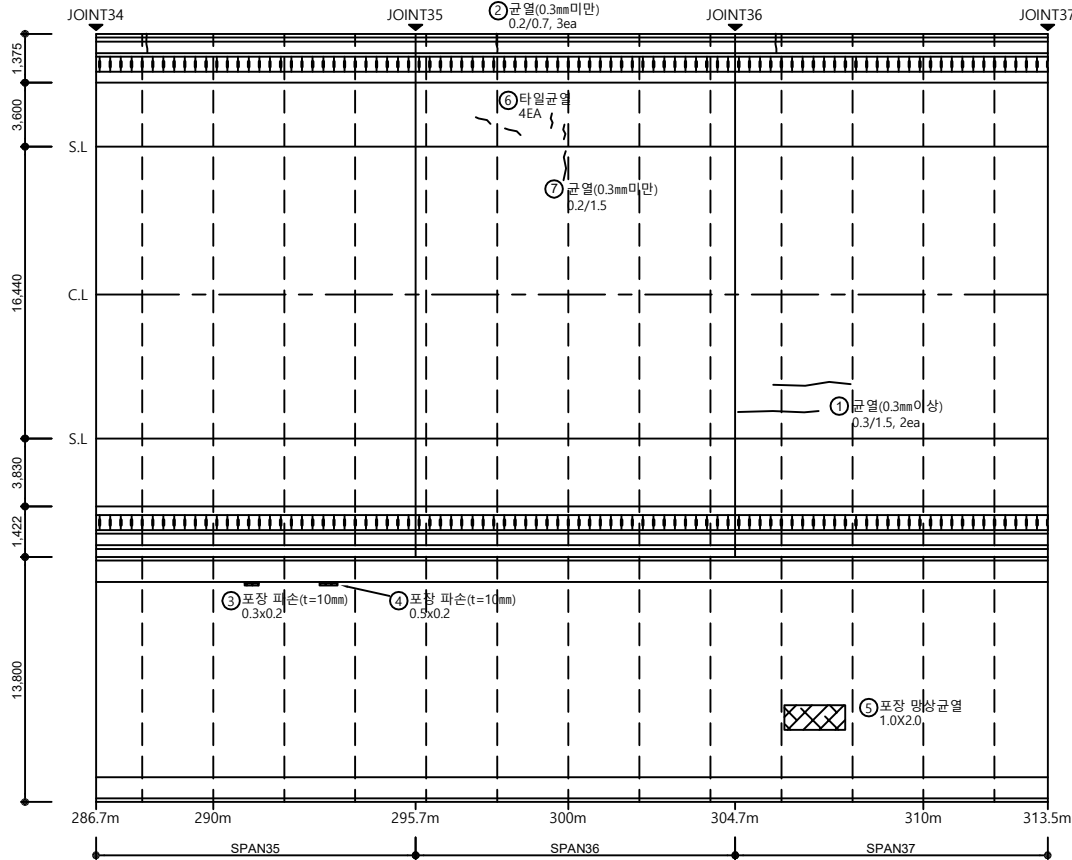
| 번호 | 발생년도 | 부재 | 손상현황 | 손상규모 | | | | | 비고 |
|---|---|---|---|---|---|---|---|---|---|
| 1 | 24년 | 천정부 | 균열(0.3mm이상) | 0.3 | 1.5 | | 2 | 3.00 | m |
| 2 | 20년 | 공동구 | 균열(0.3mm미만) | 0.2 | 0.7 | | 3 | 2.10 | m |
| 5 | 26상 | 포장부 | 포장 망상균열 | 1.0 | 2.0 | | 1 | 2.00 | m' |
| 6 | 26상 | 측벽부 | 타일균열 | | | | 4 | 4.00 | EA |
| 7 | 26상 | 천정부 | 균열(0.3mm미만) | 0.2 | 1.5 | | 1 | 1.50 | m |

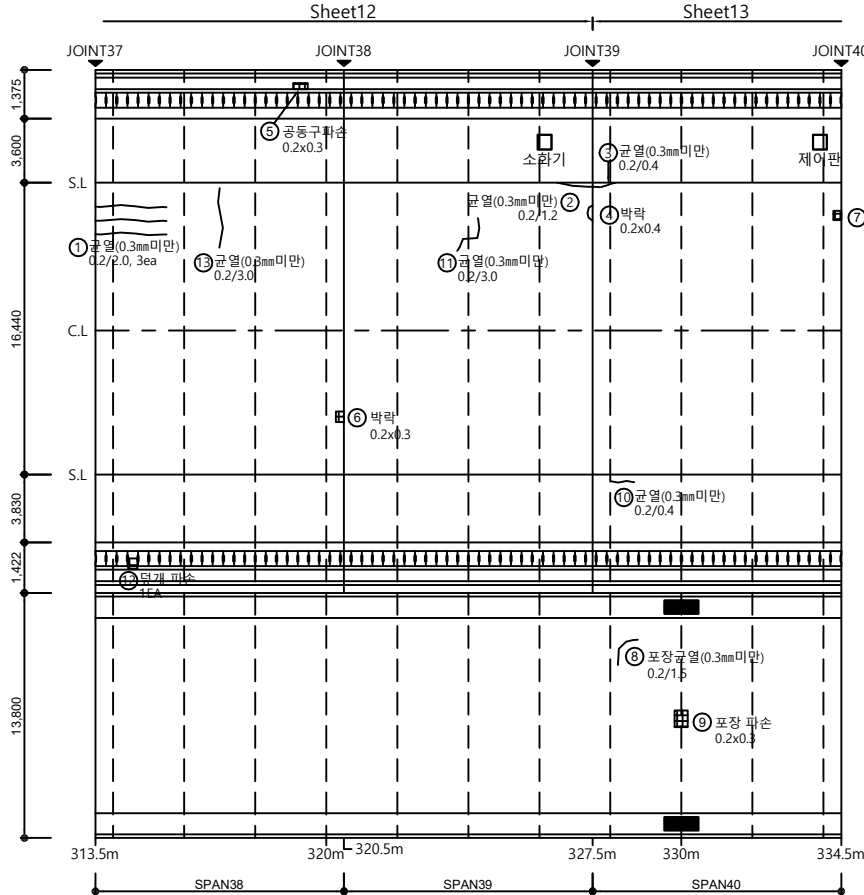
| 번호 | 발생<br>년도 | 부재 | 손상현황 | 손상규모 | | | | | 비고 |
|---|---|---|---|---|---|---|---|---|---|
| 1 | 20년 | 천정부 | 균열(0.3mm미만) | 0.2 | 2.0 | | 3 | 6.00 | m |
| 2 | 20년 | 천정부 | 균열(0.3mm미만) | 0.2 | 1.2 | | 1 | 1.20 | m |
| 3 | 20년 | 천정부 | 균열(0.3mm미만) | 0.2 | 0.4 | | 1 | 0.40 | m |
| 8 | 24년 | 포장부 | 포장균열(0.3mm미만) | 0.2 | 1.5 | | 1 | 1.50 | m |
| 10 | 26상 | 측벽부 | 균열(0.3mm미만) | 0.2 | 0.4 | | 1 | 0.40 | m |
| 11 | 26상 | 천정부 | 균열(0.3mm미만) | 0.2 | 3.0 | | 1 | 3.00 | m |
| 13 | 26상 | 천정부 | 균열(0.3mm미만) | 0.2 | 3.0 | | 1 | 3.00 | m |

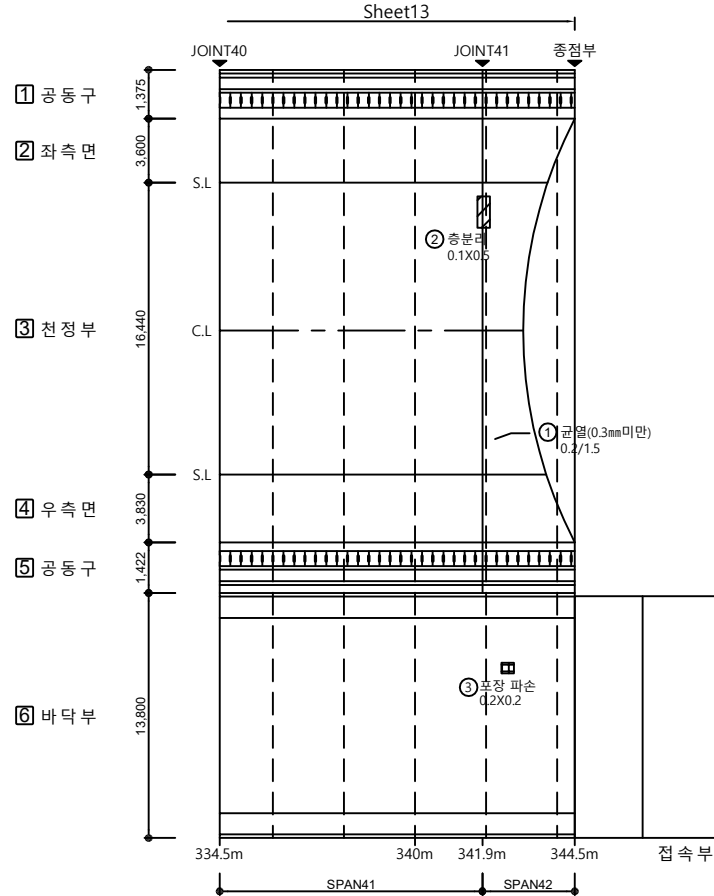
| 번호 | 발생도 | 부재 | 손상현황 | 손상규모 | | | | | 비고 |
|---|---|---|---|---|---|---|---|---|---|
| 1 | 24년 | 천정부 | 균열(0.3mm미만) | 0.2 | 1.5 | | 1 | 1.50 | m |

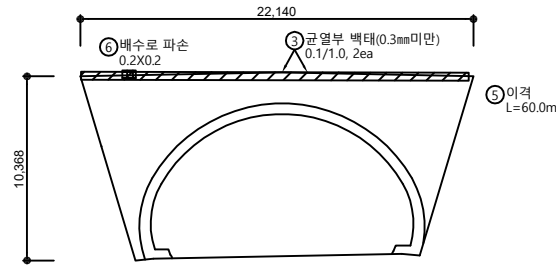
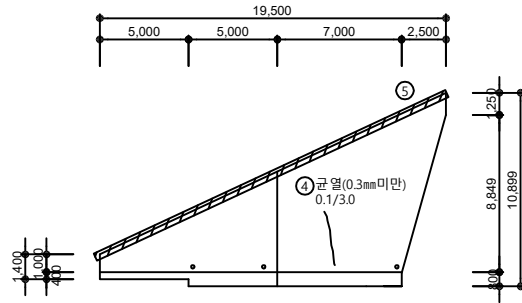
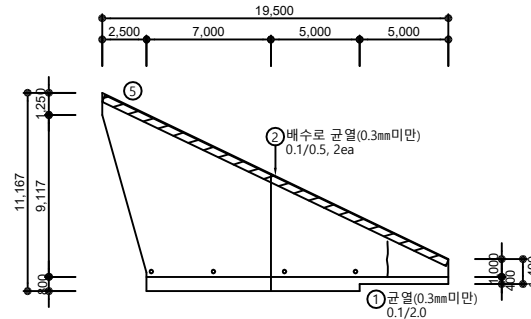
| 번호 | 발생년도 | 부재 | 손상현황 | 손상규모 | | | | | 비고 |
|---|---|---|---|---|---|---|---|---|---|
| 1 | 20년 | 경문(시점) | 균열(0.3mm미만) | 0.1 | 2.0 | | 1 | 2.00 | m |
| 2 | 20년 | 배수시설 | 배수로 균열(0.3mm미만) | 0.1 | 0.5 | | 2 | 1.00 | m |
| 3 | 20년 | 배수시설 | 배수로 균열부 백태 | 0.1 | 1.0 | | 2 | 2.00 | m |
| 4 | 20년 | 경문(시점) | 균열(0.3mm미만) | 0.1 | 3.0 | | 1 | 3.00 | m |

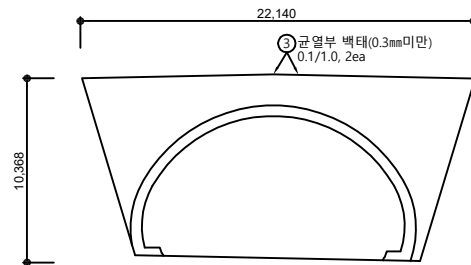
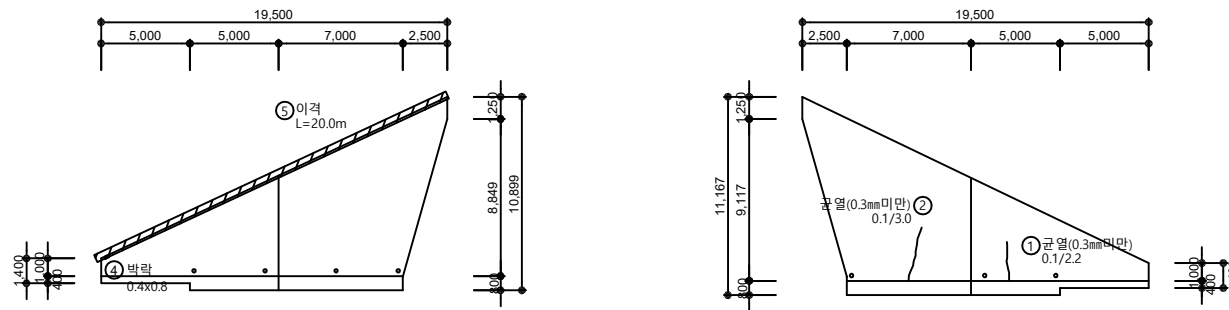
| 번호 | 발생도 | 부재 | 손상현황 | 손상규모 | | | | 비고 |
|---|---|---|---|---|---|---|---|---|
| 1 | 20년 | 경문(중점) | 균열(0.3mm미만) | 0.1 | 2.2 | | 1 | 2.20 |
| 2 | 20년 | 경문(중점) | 균열(0.3mm미만) | 0.1 | 3.0 | | 1 | 3.00 |
| 3 | 20년 | 배수시설 | 배수로 균열부백태 | 0.1 | 1.0 | | 2 | 2.00 |
