광주2터널(상)

## 작업사진 및 손상현황

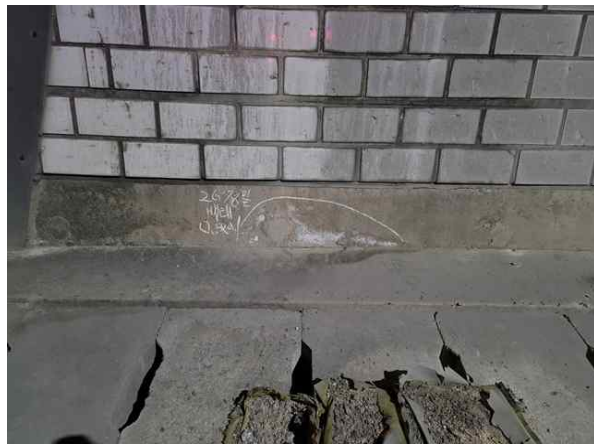
| 현 황 | ■ S01 측벽부 백태(0.5m×0.1m) |
| 원 인 | ■ 온도변화, 습기흡착 등 |

| 대 책 | ■ 표면처리 |

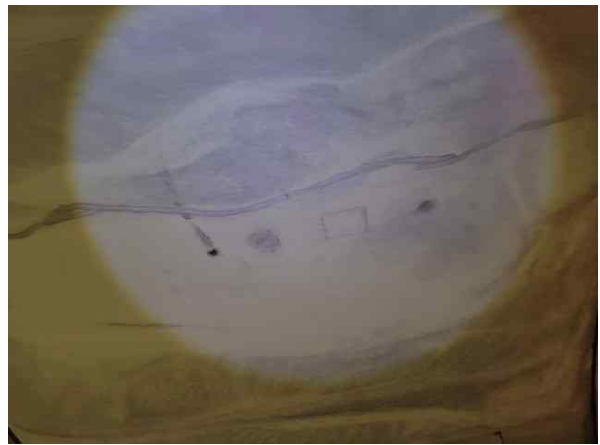
| 현 황 | ■ S12 천장부 재균열(0.3mm미만) |
| 원 인 | ■ 보수재 열화, 온도변화, 건조수축 등 |

| 대 책 | ■ 표면처리 |

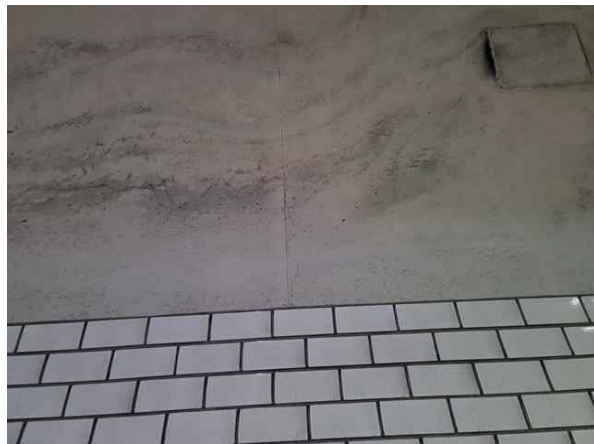
| 현 황 | ■ S10 측벽부 균열(0.3mm미만) |
| 원 인 | ■ 온도변화, 건조수축 등 |

| 대 책 | ■ 표면처리 |

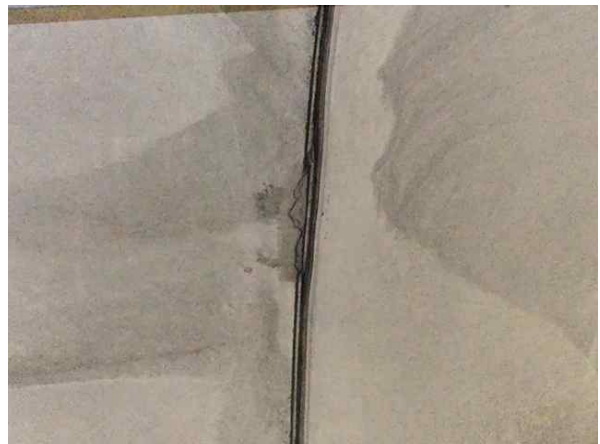
| 현 황 | ■ S12 천장부 박락(0.1m×0.6m) |
| 원 인 | ■ 다짐불량, 거푸집 조기탈형 등 |

| 대 책 | ■ 단면보수 |

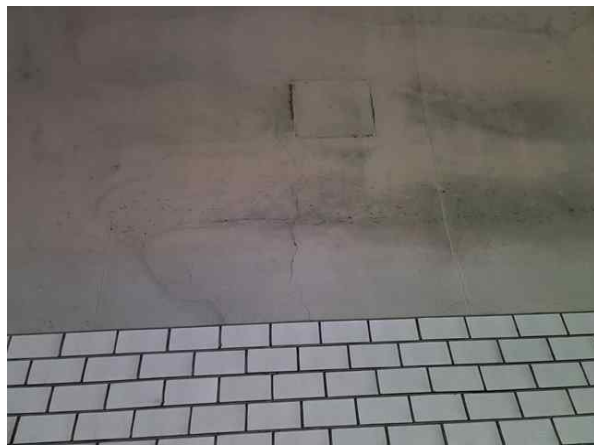
| 현 황 | ■ S13 측벽부 균열(0.3mm이상) |
| 원 인 | ■ 온도변화, 건조수축 등 |

| 대 책 | ■ 주입보수 |

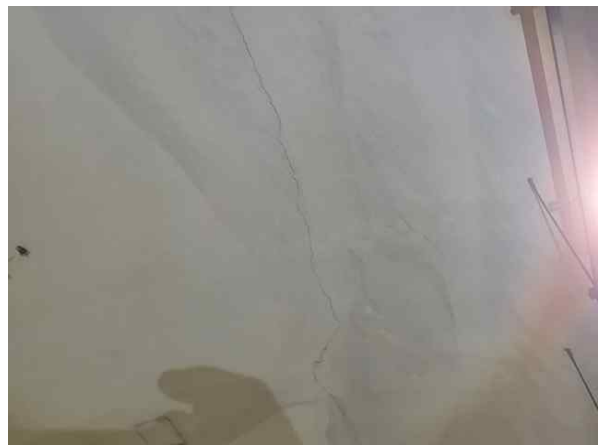
| 현 황 | ■ S14 천장부 균열(0.3mm이상) |
| 원 인 | ■ 온도변화, 건조수축 등 |

| 대 책 | ■ 주입보수 |

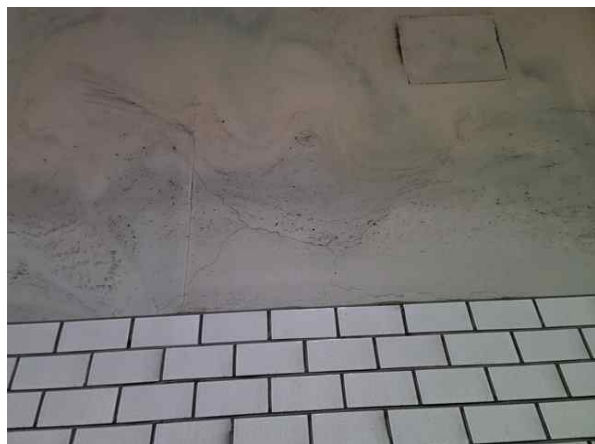
| 현 황 | ■ S17 측벽부 망상균열(1.0m×1.0m) |
| 원 인 | ■ 온도변화, 건조수축 등 |

| 대 책 | ■ 표면처리 |

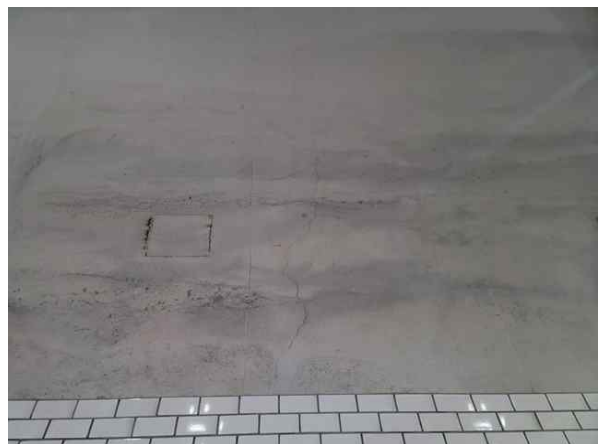
| 현 황 | ■ S20 측벽부 균열(0.3mm이상) |
| 원 인 | ■ 온도변화, 건조수축 등 |

| 대 책 | ■ 주입보수 |

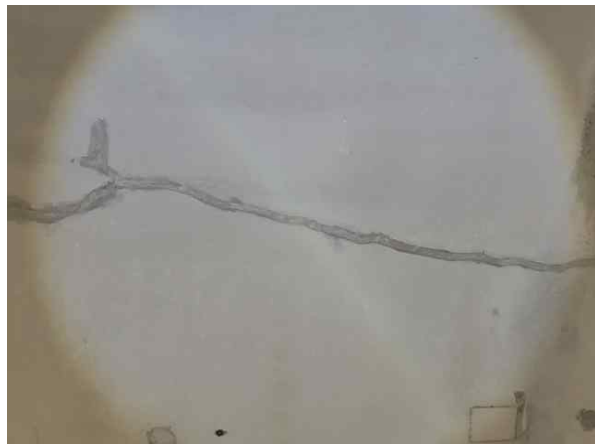
| 현 황 | ■ S21 천장부 재균열(0.3mm미만) |
| 원 인 | ■ 보수재 열화, 온도변화, 건조수축 등 |

| 대 책 | ■ 표면처리 |

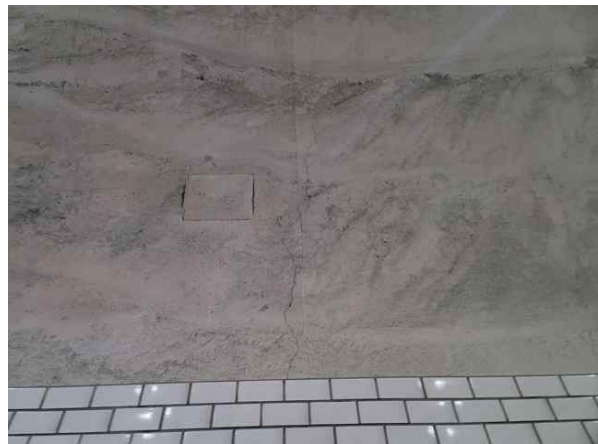
| 현 황 | ■ S24 천장부 균열(0.3mm이상) |
| 원 인 | ■ 온도변화, 건조수축 등 |

| 대 책 | ■ 주입보수 |

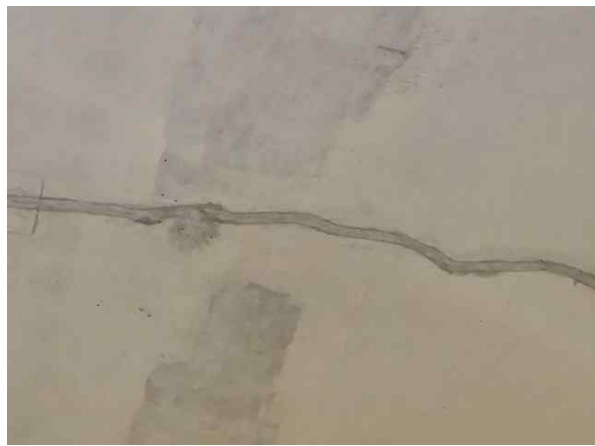
| 현 황 | ■ S31 천장부 재균열(0.3mm미만) |
| 원 인 | ■ 보수재 열화, 온도변화, 건조수축 등 |

| 대 책 | ■ 표면처리 |

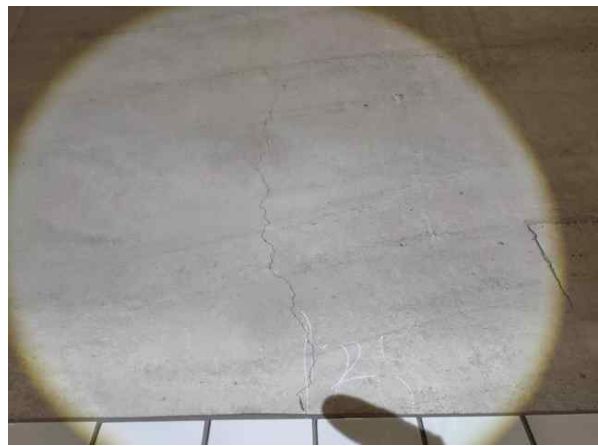
| 현 황 | ■ S34 측벽부 균열(0.3mm미만) |
| 원 인 | ■ 온도변화, 건조수축 등 |

| 대 책 | ■ 표면처리 |

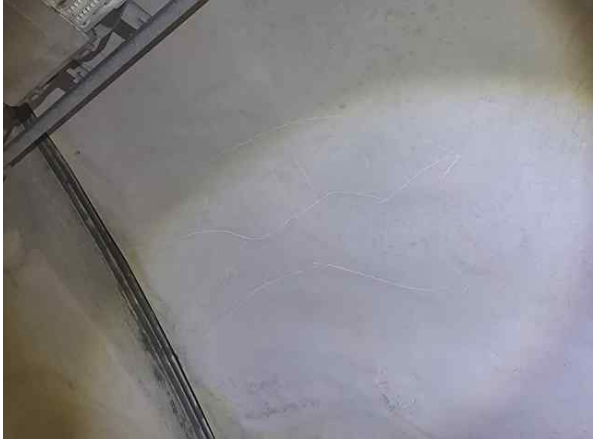
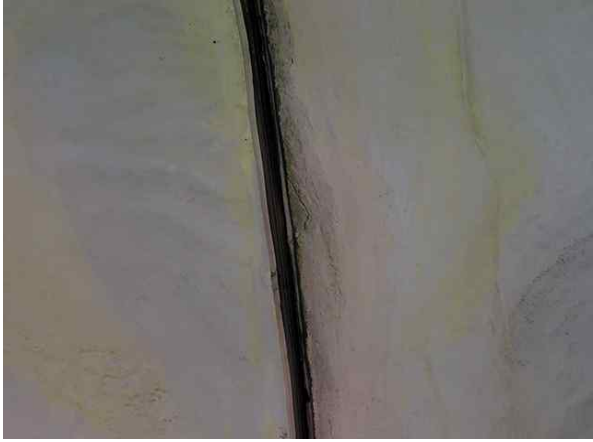
| 현 황 | ■ S38 천장부 균열(0.3mm미만) | 현 황 | ■ S38 천장부 박락(0.2m×0.3m) |
| 원 인 | ■ 온도변화, 건조수축 등 | 원 인 | ■ 다짐불량, 거푸집 조기탈형 등 |

| 대 책 | ■ 표면처리 | 대 책 | ■ 단면보수 |

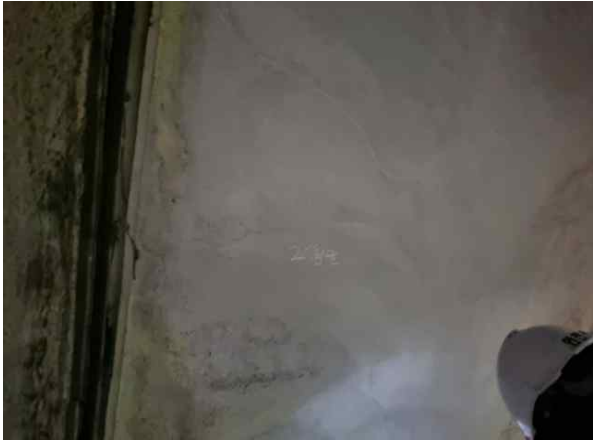
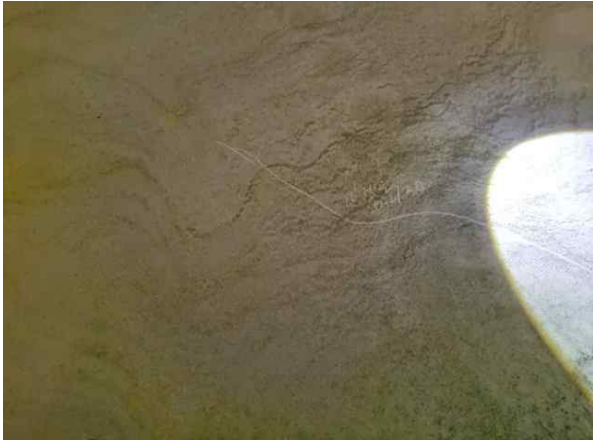
| 현 황 | ■ S38 천장부 균열(0.3mm미만) | 현 황 | ■ S39 천장부 균열(0.3mm미만) |
| 원 인 | ■ 온도변화, 건조수축 등 | 원 인 | ■ 온도변화, 건조수축 등 |

| 대 책 | ■ 표면처리 | 대 책 | ■ 표면처리 |

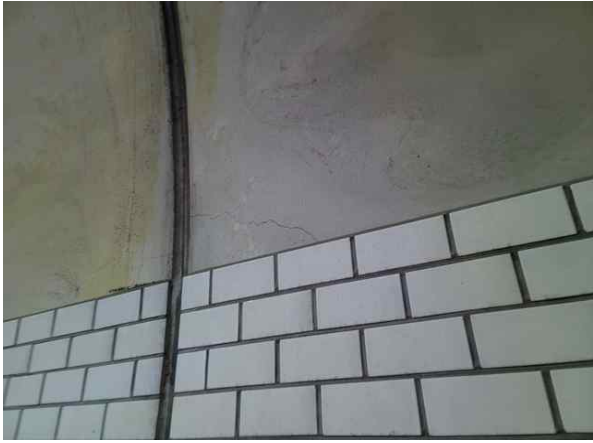
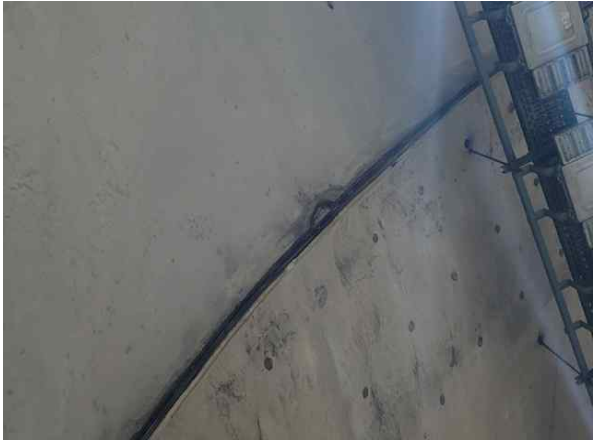
| 현 황 | ■ S40 측벽부 균열(0.3mm미만) | 현 황 | ■ S40 천장부 박락(0.2m×0.2m) |
| 원 인 | ■ 온도변화, 건조수축 등 | 원 인 | ■ 다짐불량, 거푸집 조기탈형 등 |

| 대 책 | ■ 표면처리 | 대 책 | ■ 단면보수 |

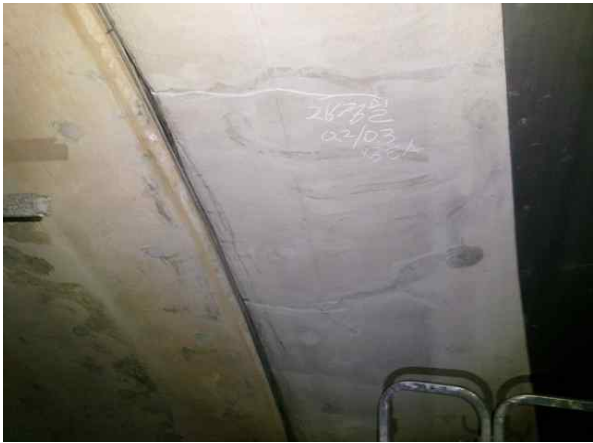
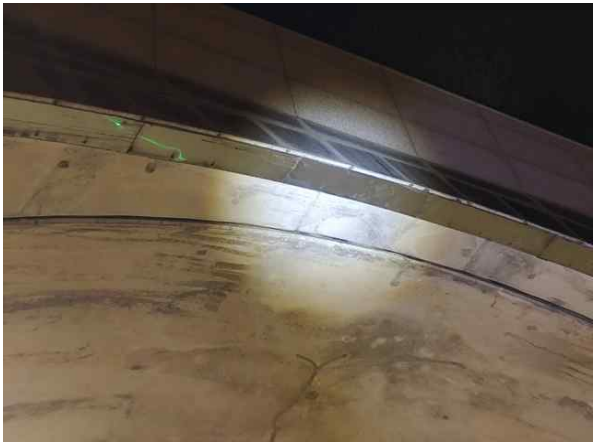
| 현 황 | ■ S01 천장부 균열(0.3mm미만) | 현 황 | ■ S01 천장부 균열(0.3mm이상) |
| 원 인 | ■ 온도변화, 건조수축 등 | 원 인 | ■ 온도변화, 건조수축 등 |

| 대 책 | ■ 표면처리 | 대 책 | ■ 주입보수 |

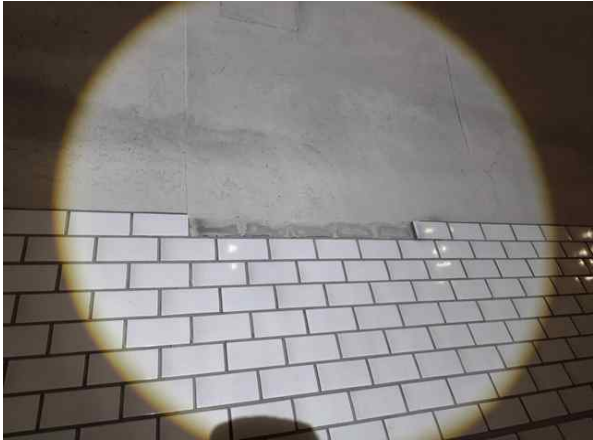
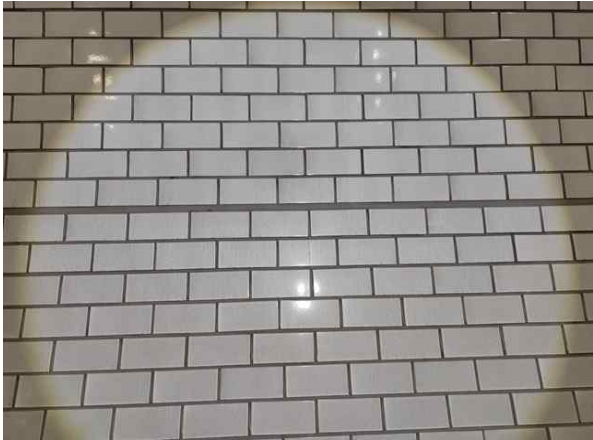
| 현 황 | ■ S15 측벽부 타일탈락 | 현 황 | ■ S21 측벽부 타일균열 |
| 원 인 | ■ 장기공용, 부착력 저하 등 | 원 인 | ■ 장기공용, 부착력 저하 등 |

| 대 책 | ■ 주의관찰 | 대 책 | ■ 주의관찰 |

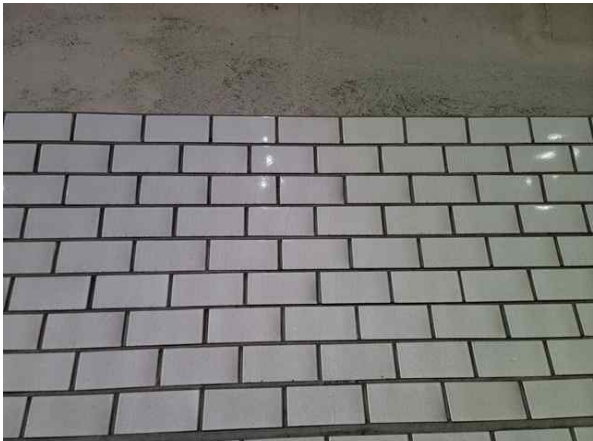
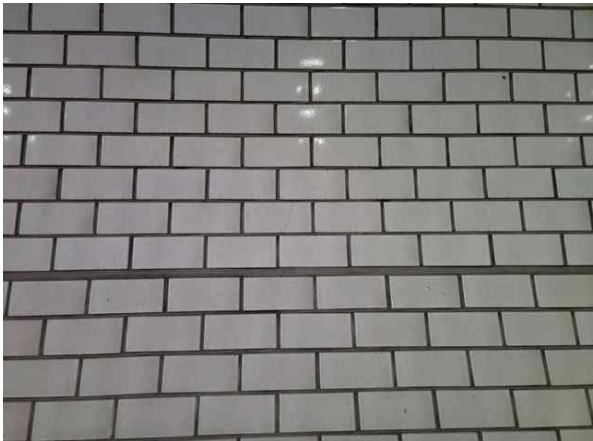
| 현 황 | ■ S30 측벽부 타일균열 | 현 황 | ■ S33 측벽부 타일균열 |
| 원 인 | ■ 장기공용, 부착력 저하 등 | 원 인 | ■ 장기공용, 부착력 저하 등 |

| 대 책 | ■ 주의관찰 | 대 책 | ■ 주의관찰 |

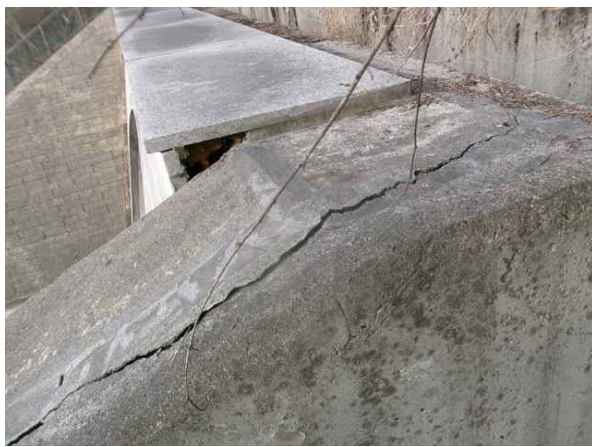
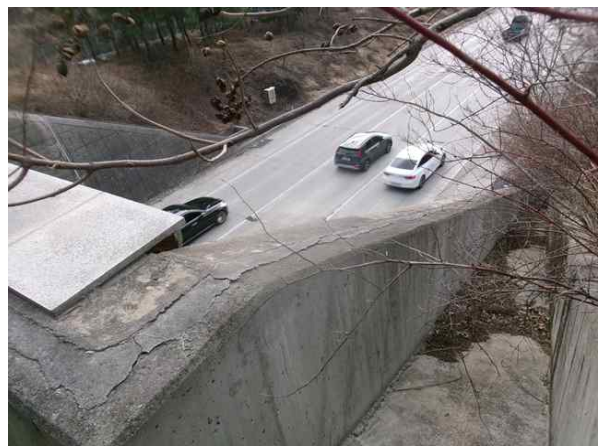
| 현 황 | ■ 시점부 갭문 배수로 이격 | 현 황 | ■ 시점부 갭문 배수로 이격 |
| 원 인 | ■ 장기공용, 우수유입 등 | 원 인 | ■ 장기공용, 우수유입 등 |

| 대 책 | ■ 주의관찰 | 대 책 | ■ 주의관찰 |

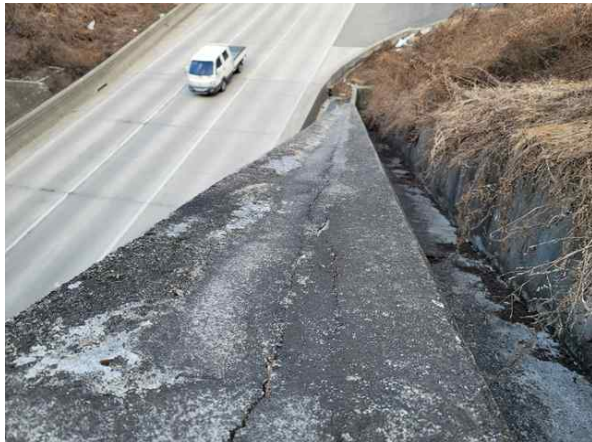
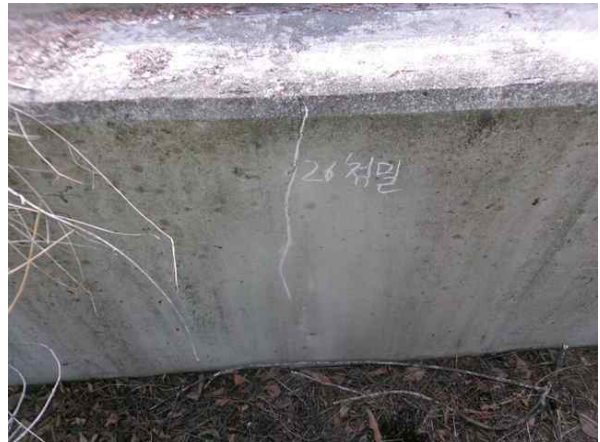
| 현 황 | ■ 종점부 갭문 배수로 이격 | 현 황 | ■ 종점부 갭문 배면배수로 균열부백태 |
| 원 인 | ■ 장기공용, 우수유입 등 | 원 인 | ■ 장기공용, 우수유입 등 |

| 대 책 | ■ 주의관찰 | 대 책 | ■ 주의관찰 |

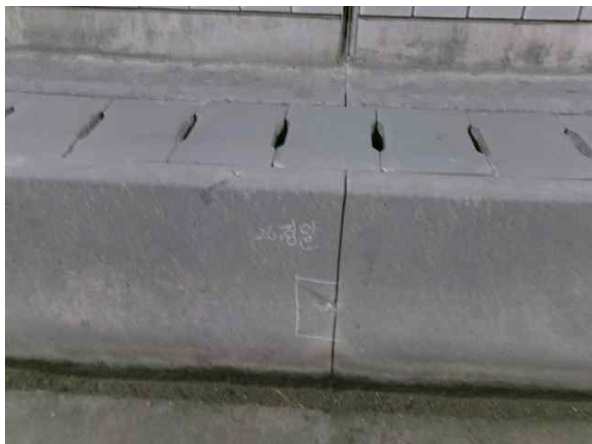
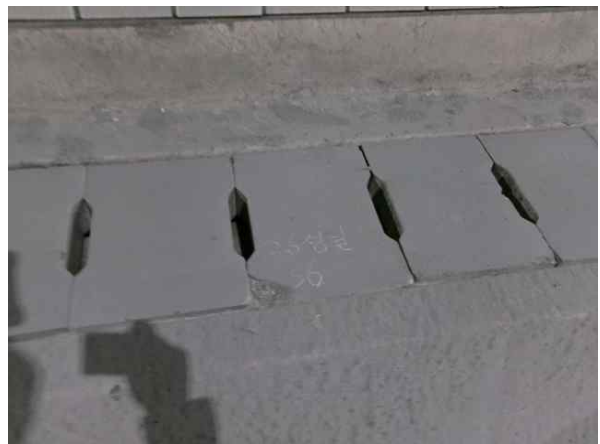
| 현 황 | ■ S04 공동구 파손(0.2m×0.2m) | 현 황 | ■ S06 공동구 덮개파손 |
| 원 인 | ■ 외부충격 등 | 원 인 | ■ 외부충격 등 |

| 대 책 | ■ 단면보수 | 대 책 | ■ 주의관찰 |

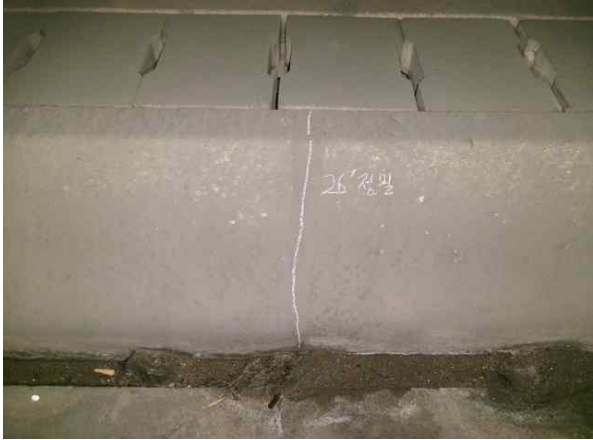
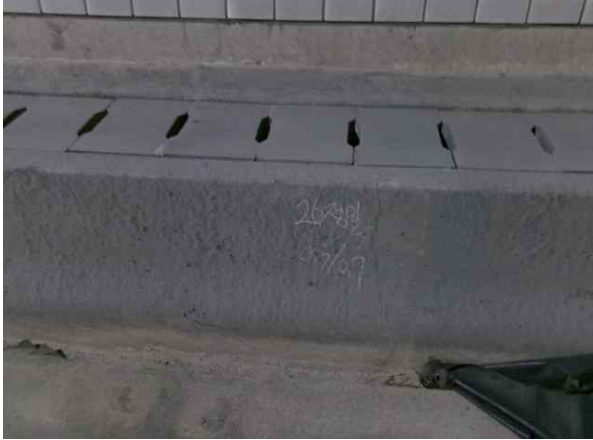
| 현 황 | ■ S06 공동구 균열(0.3mm미만) | 현 황 | ■ S06 공동구 균열(0.3mm이상) |
| 원 인 | ■ 온도변화, 건조수축 등 | 원 인 | ■ 온도변화, 건조수축 등 |

| 대 책 | ■ 주의관찰 | 대 책 | ■ 주의관찰 |

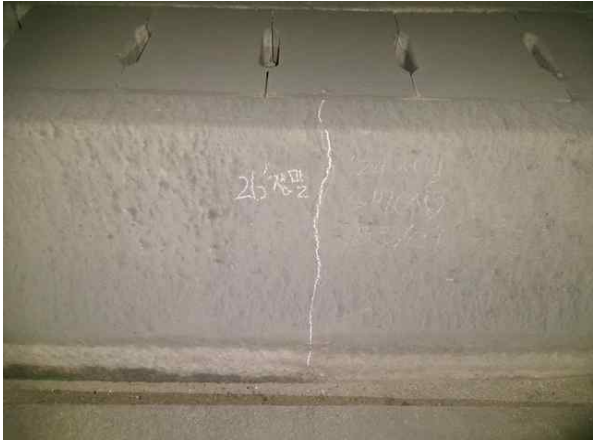
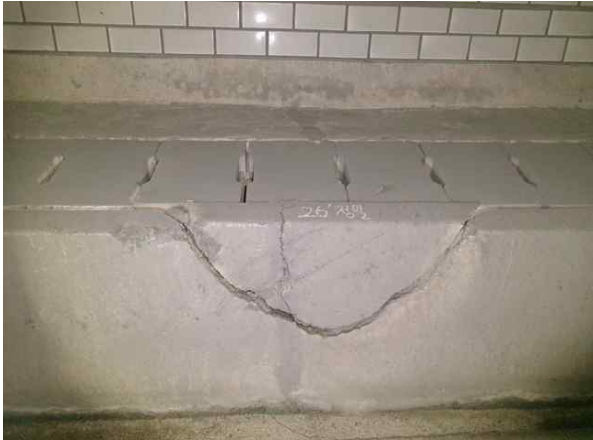
| 현 황 | ■ S17 공동구 균열(0.3mm이상) | 현 황 | ■ S28 공동구 파손(1.0m×0.5m) |
| 원 인 | ■ 온도변화, 건조수축 등 | 원 인 | ■ 외부충격 등 |

| 대 책 | ■ 주의관찰 | 대 책 | ■ 단면보수 |

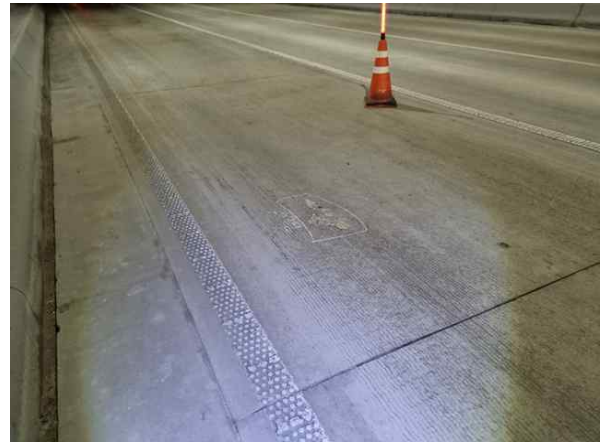
| 현 황 | ■ S05 포장 파손(0.2m×0.3m) | 현 황 | ■ S05 포장 파손(0.3m×0.6m) |
| 원 인 | ■ 외부충격, 중차량 반복통행 등 | 원 인 | ■ 외부충격, 중차량 반복통행 등 |

| 대 책 | ■ 단면보수 | 대 책 | ■ 단면보수 |

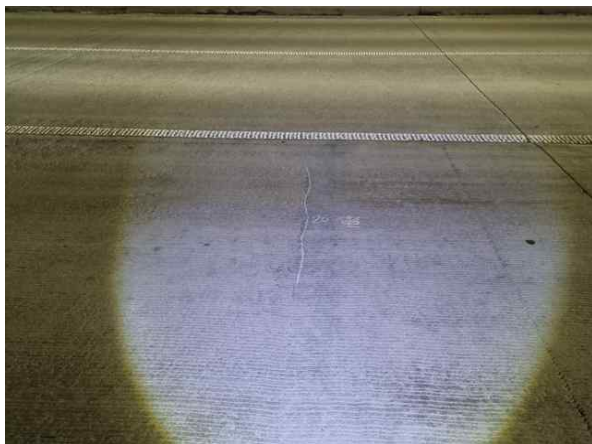
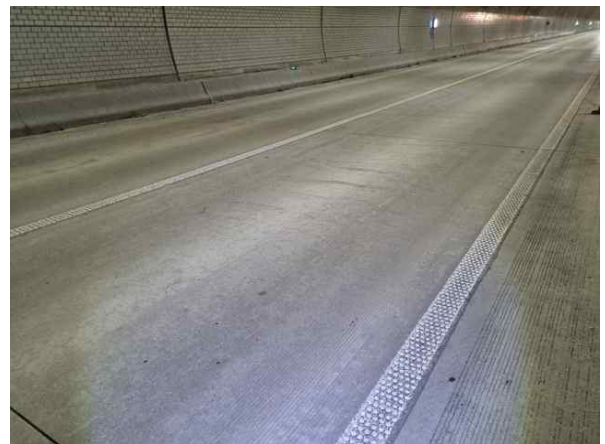
| 현 황 | ■ S07 포장 균열 | 현 황 | ■ S08 포장 망상균열 |
| 원 인 | ■ 건조수축, 온도변화, 중차량 반복통행 등 | 원 인 | ■ 건조수축, 온도변화, 중차량 반복통행 등 |

| 대 책 | ■ 주의관찰 | 대 책 | ■ 주의관찰 |

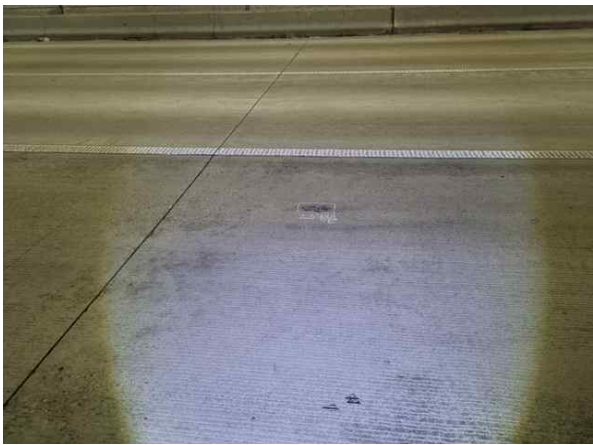
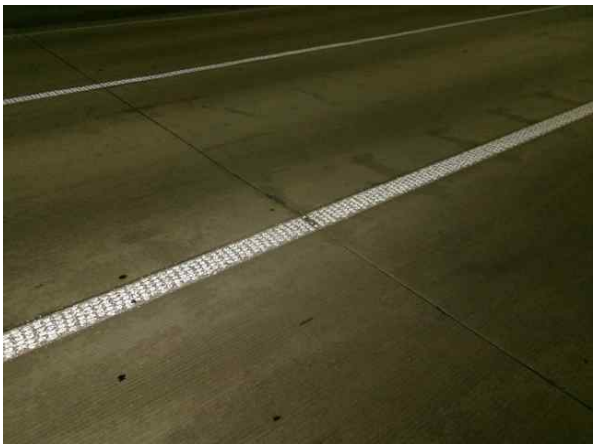
| 현 황 | ■ S11 포장 파손(0.2m×0.3m) | 현 황 | ■ S23 포장 파손(0.2m×0.5m) |
| 원 인 | ■ 외부충격, 중차량 반복통행 등 | 원 인 | ■ 외부충격, 중차량 반복통행 등 |

| 대 책 | ■ 단면보수 | 대 책 | ■ 단면보수 |

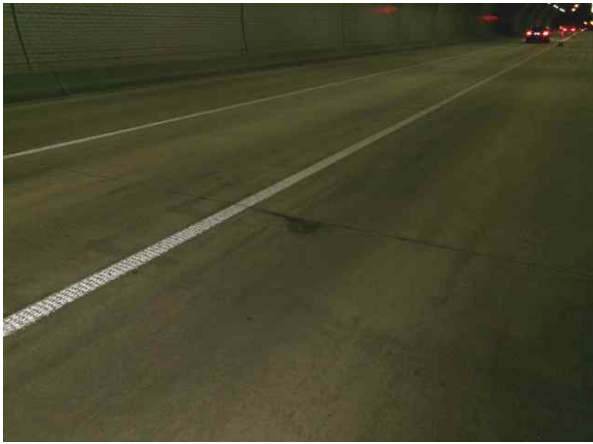
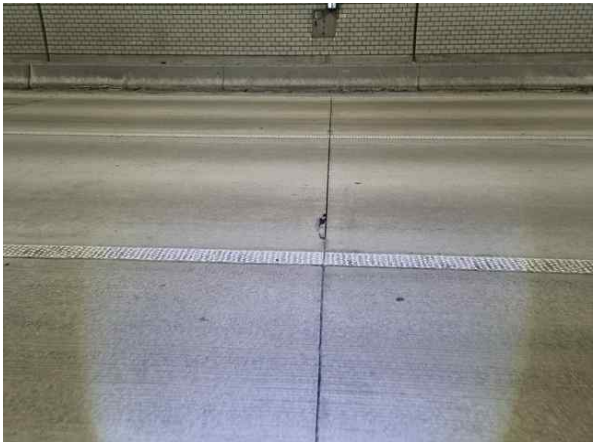
| 현 황 | ■ S23 포장 파손(0.6m×1.0m) | 현 황 | ■ S33 포장 파손(0.1m×0.4m) |
| 원 인 | ■ 외부충격, 중차량 반복통행 등 | 원 인 | ■ 건조수축, 온도변화, 중차량 반복통행 등 |

| 대 책 | ■ 단면보수 | 대 책 | ■ 단면보수 |

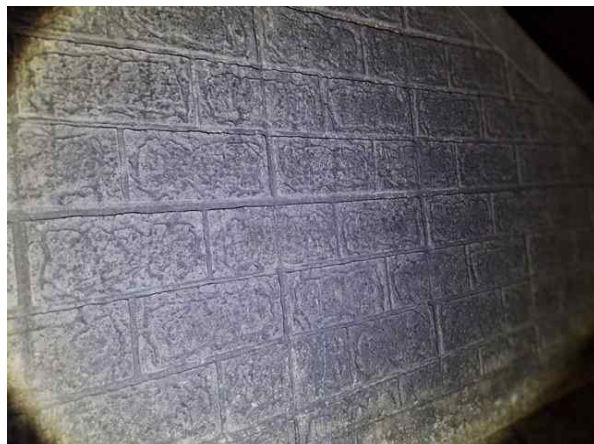
| 현 황 | ■ 시점부 옹벽 균열(0.3mm미만) |
| 원 인 | ■ 온도변화, 건조수축 등 |

| 대 책 | ■ 주의관찰 |

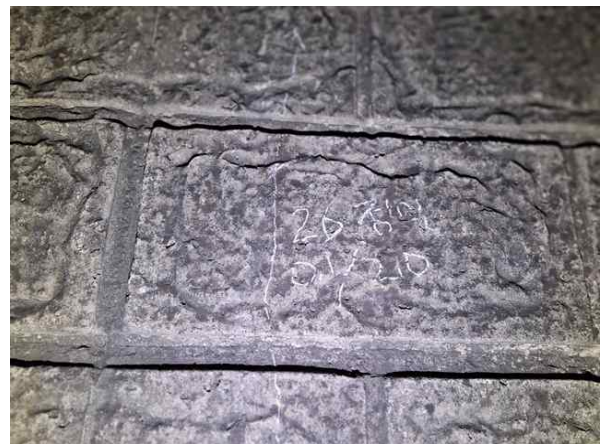
| 현 황 | ■ 시점부 옹벽 균열(0.3mm미만) |
| 원 인 | ■ 온도변화, 건조수축 등 |

| 대 책 | ■ 주의관찰 |

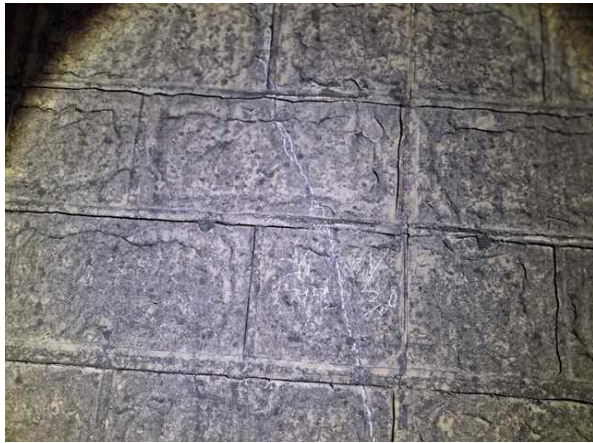
| 현황 | ■ 시점부 옹벽 균열(0.3mm미만) |
| 원인 | ■ 온도변화, 건조수축 등 |

| 대책 | ■ 주의관찰 |

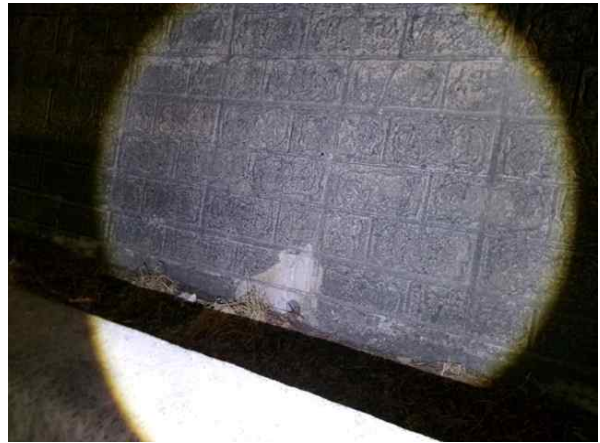
| 현황 | ■ 종점부 옹벽 균열(0.3mm미만) |
| 원인 | ■ 온도변화, 건조수축 등 |

| 대책 | ■ 주의관찰 |

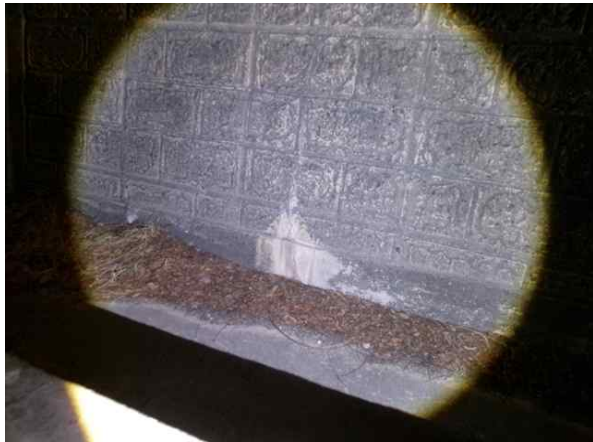
| 현황 | ■ 종점부 옹벽 균열(0.3mm미만) |
| 원인 | ■ 온도변화, 건조수축 등 |

| 대책 | ■ 주의관찰 |

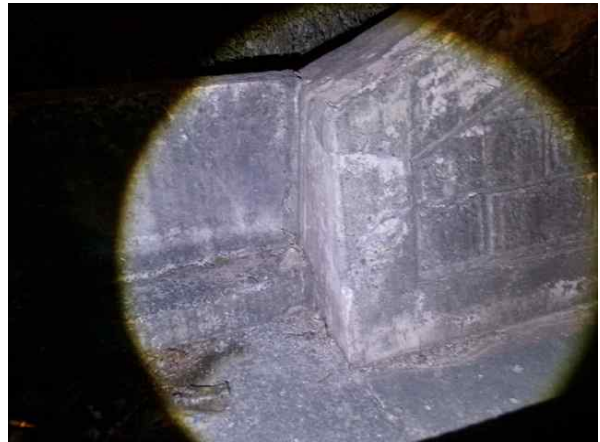
| 현황 | ■ 종점부 옹벽 박락(0.4m×0.5m) |
| 원인 | ■ 외부충격 |

| 대책 | ■ 주의관찰 |
