## 1. 부항교 (상행선)

| 전차 2025년 상반기 정기안전점검 사진 | | 금회 2025년 하반기 정기안전점검 사진 | |

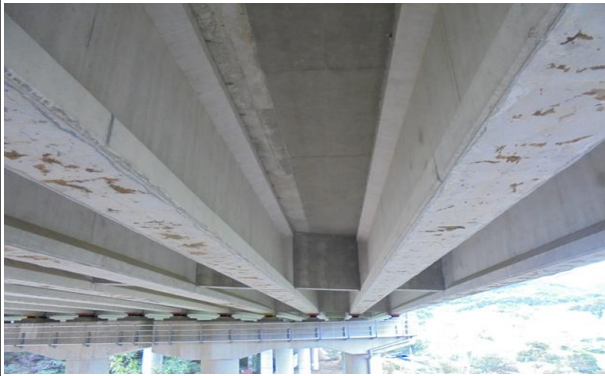
바닥판 전경

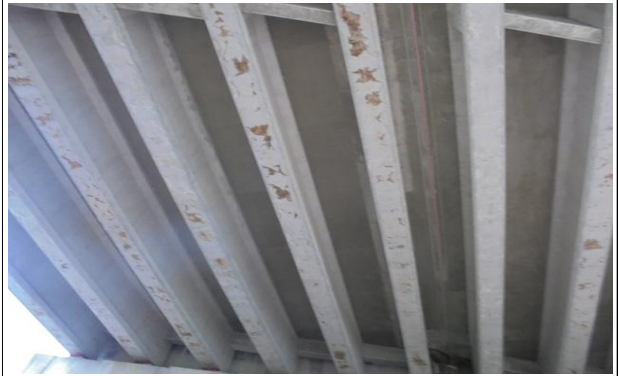
거더 전경

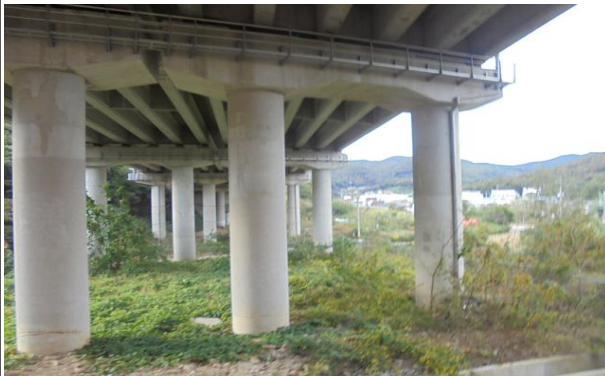
교각 전경

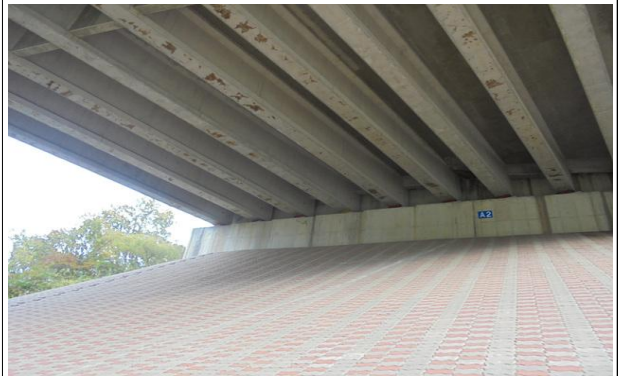
교대 전경

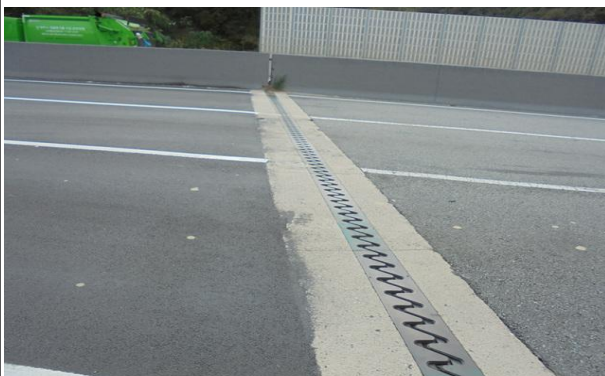
신축이음 전경

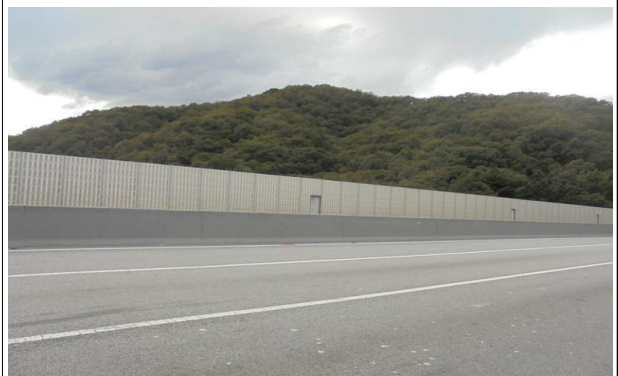
난간 및 연석 전경

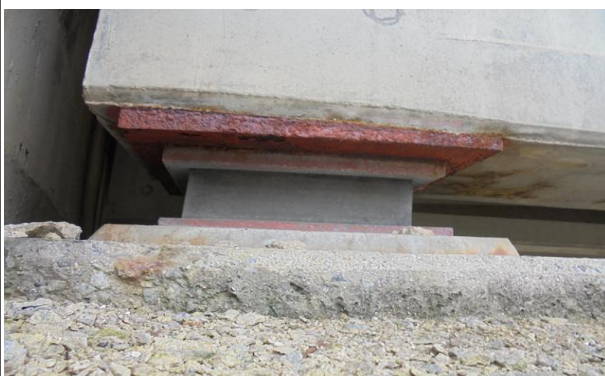
교량 받침 전경

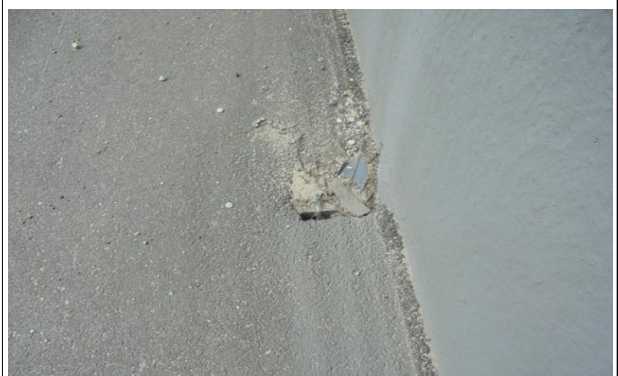
배수시설 전경

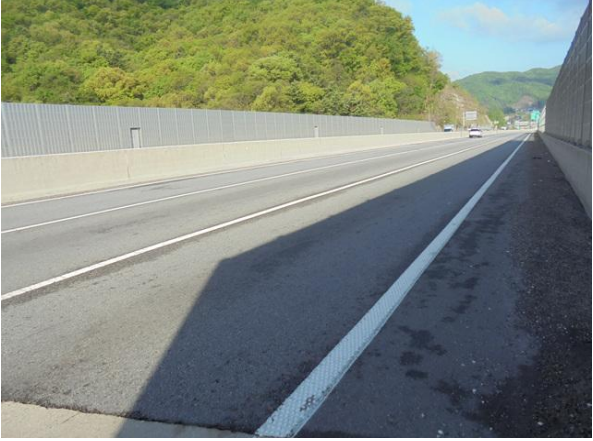
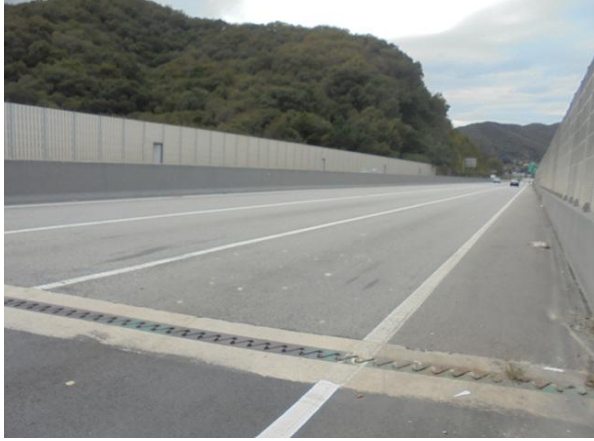
| 전차 2025년 상반기 정기안전점검 사진 | | 금회 2025년 하반기 정기안전점검 사진 | |
|---|---|---|---|
| No. 1 | 방호벽 | No. 1 | 방호벽 보수됨 |
| 손상내용 | 균열, 박리, 백태 | 손상내용 | 상태양호 |

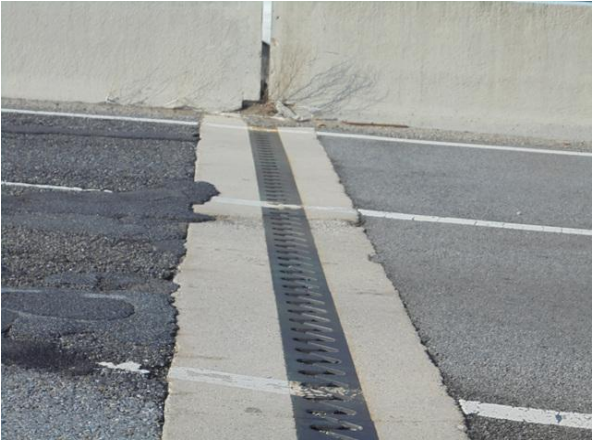
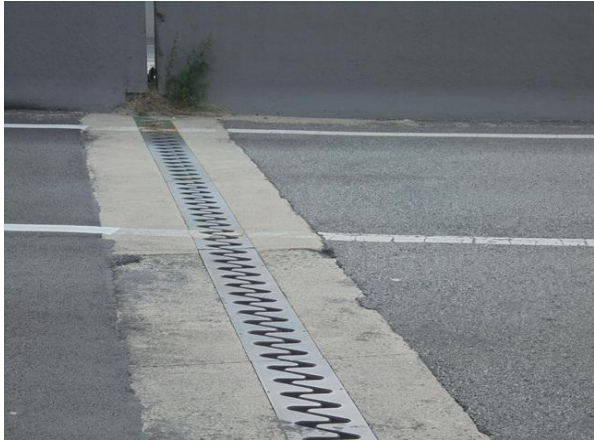
| 전차 2025년 상반기 정기안전점검 사진 | | 금회 2025년 하반기 정기안전점검 사진 | |
|---|---|---|---|
| No. 2 | 신축이음장치 | No. 2 | 신축이음장치 |
| 손상내용 | 후타재 균열 | 손상내용 | 후타재 균열(증감없음) |

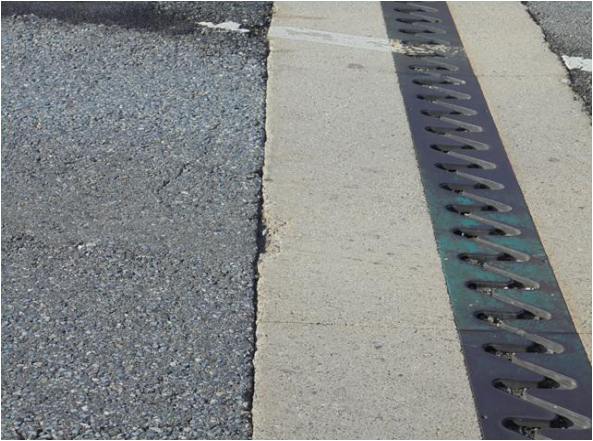
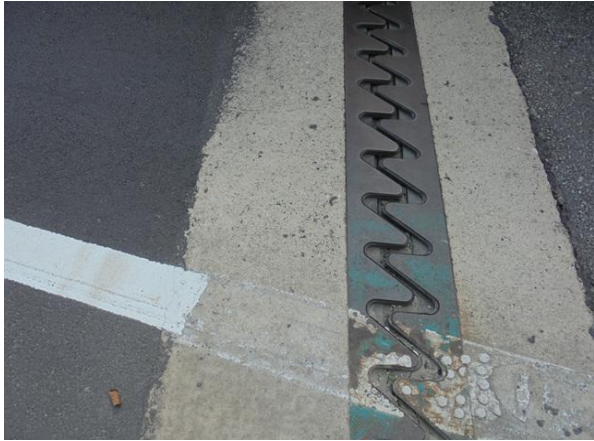
| 전차 2025년 상반기 정기안전점검 사진 | | 금회 2025년 하반기 정기안전점검 사진 | |
|---|---|---|---|
| No. 3 | 신축이음장치 | No. 3 | 신축이음장치 |
| 손상내용 | 후타재 균열 | 손상내용 | 후타재 균열(증감없음) |

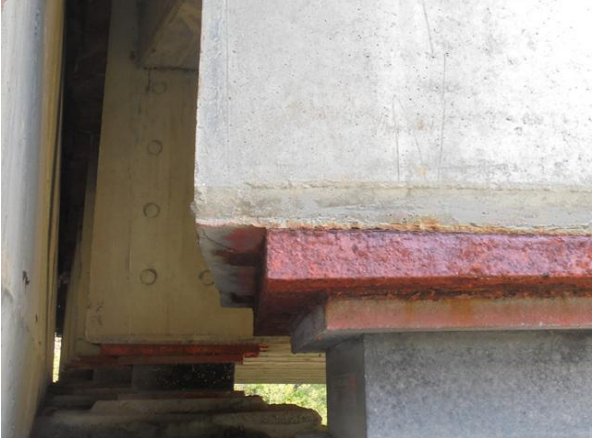
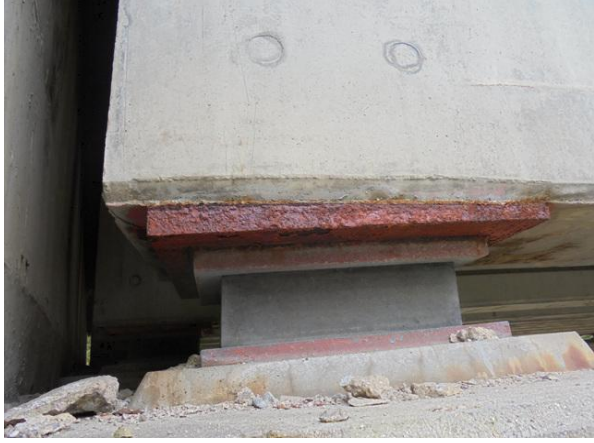
| 전차 2025년 상반기 정기안전점검 사진 | | 금회 2025년 하반기 정기안전점검 사진 | |
|---|---|---|---|
| No. 4 | 교량받침 | No. 4 | 교량받침 |
| 손상내용 | 플레이트 부식 | 손상내용 | 플레이트 부식(증감없음) |

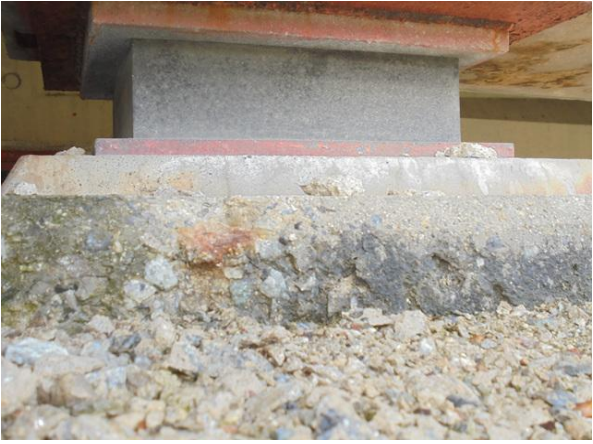
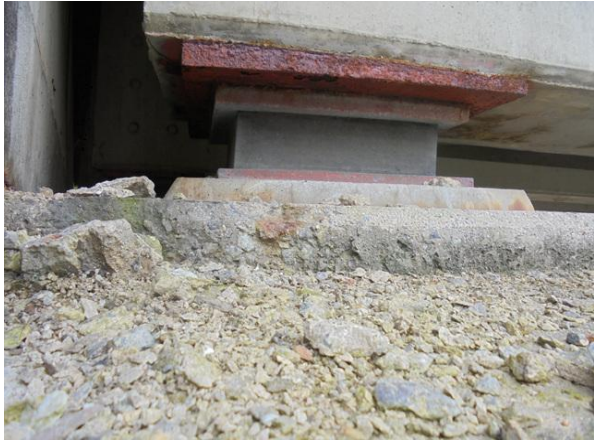
| 전차 2025년 상반기 정기안전점검 사진 | | 금회 2025년 하반기 정기안전점검 사진 | |
|---|---|---|---|
| No. 5 | 교량받침 | No. 5 | 교량받침 |
| 손상내용 | 무수축물탈 균열 | 손상내용 | 무수축물탈 균열 |

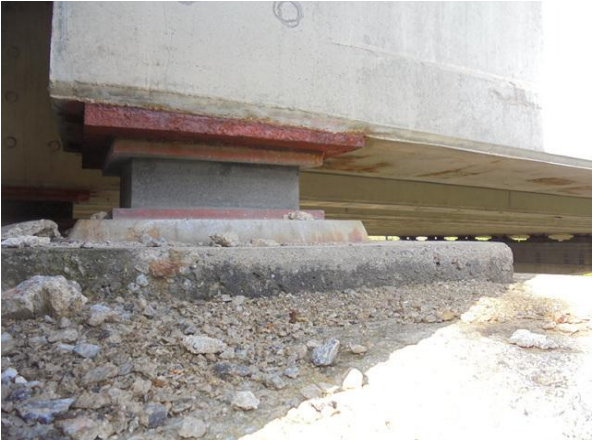
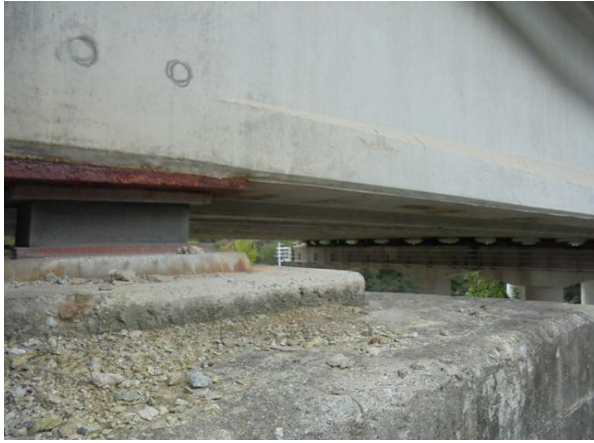
| 전차 2025년 상반기 정기안전점검 사진 | | 금회 2025년 하반기 정기안전점검 사진 | |
|---|---|---|---|
| No. 6 | 교량받침 | No. 6 | 교량받침 |
| 손상내용 | 받침콘크리트 재료분리 | 손상내용 | 받침콘크리트 재료분리(증감없음) |

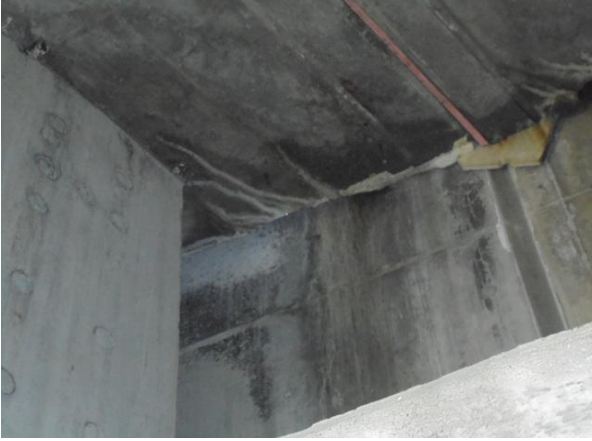
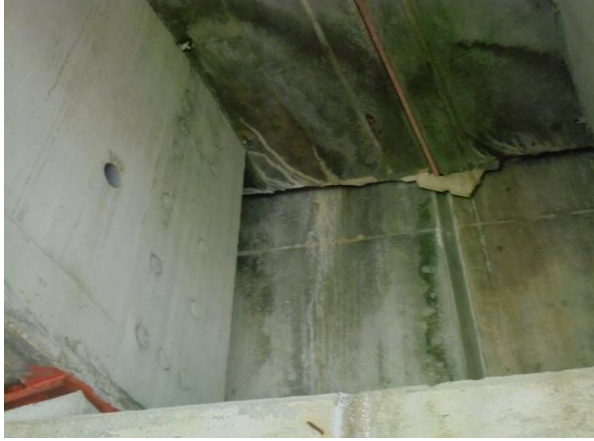
| 전차 2025년 상반기 정기안전점검 사진 | | 금회 2025년 하반기 정기안전점검 사진 | |
|---|---|---|---|
| No. 7 | 바닥판하면 | No. 7 | 바닥판하면 |
| 손상내용 | 균열, 백태 | 손상내용 | 균열, 백태(증감없음) |

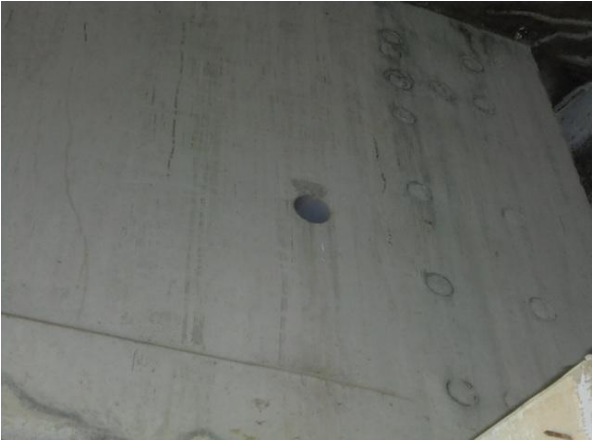
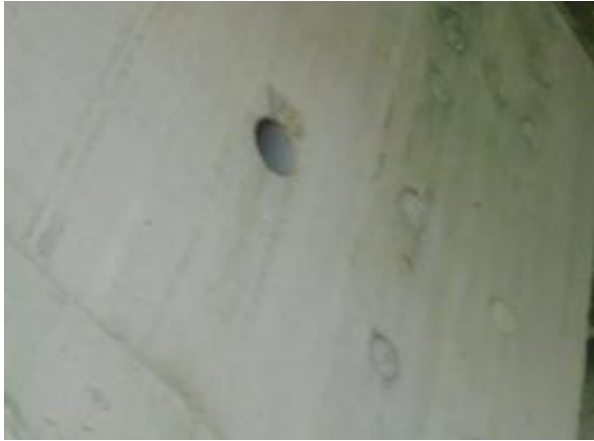
| 전차 2025년 상반기 정기안전점검 사진 | | 금회 2025년 하반기 정기안전점검 사진 | |
|---|---|---|---|
| No. 8 | 거더 | No. 8 | 거더 |
| 손상내용 | 인양홀 파손 | 손상내용 | 인양홀 파손(증감없음) |

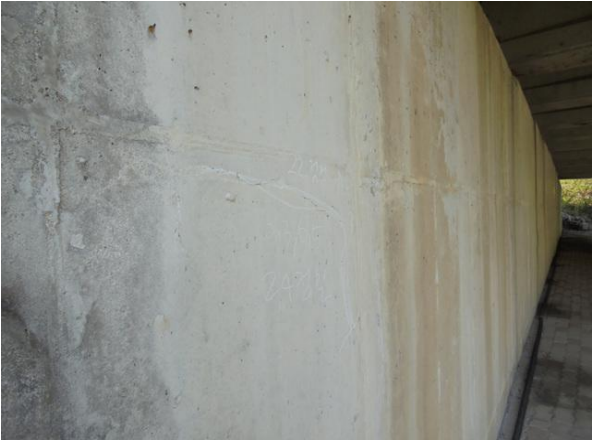
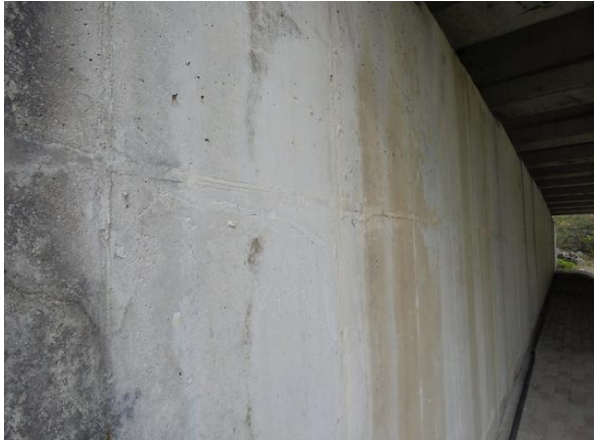
| 전차 2025년 상반기 정기안전점검 사진 | | 금회 2025년 하반기 정기안전점검 사진 | |
|---|---|---|---|
| No. 9 | 교대 | No. 9 | 교대 |
| 손상내용 | 균열 | 손상내용 | 균열(증감없음) |
