## 2. 부향교(하행선)

| 전차 2025년 상반기 정기안전점검 사진 | | 금회 2025년 하반기 정기안전점검 사진 | |

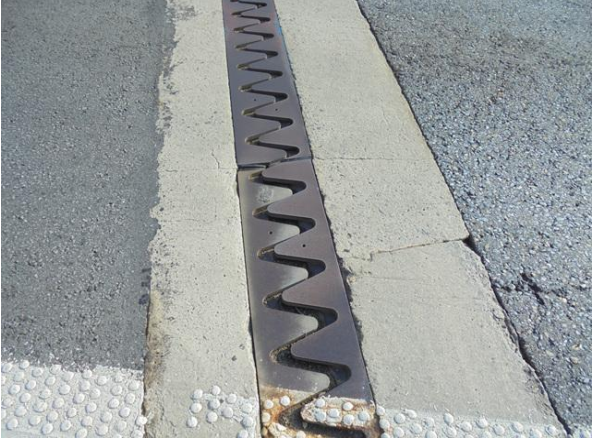
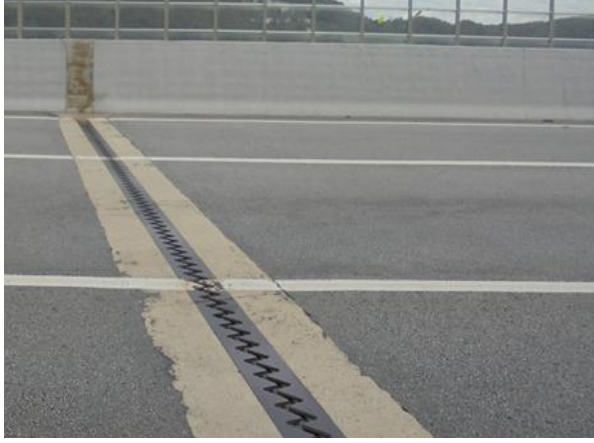
| 전차 2025년 상반기 정기안전점검 사진 | | 금회 2025년 하반기 정기안전점검 사진 | |
|---|---|---|---|
| No. 1 | 신축이음장치 | No. 1 | 신축이음장치 |

| 전차 2025년 상반기 정기안전점검 사진 | | 금회 2025년 하반기 정기안전점검 사진 | |
|---|---|---|---|
| 손상내용 | 후타재 균열 | 손상내용 | 후타재 균열(증감없음) |

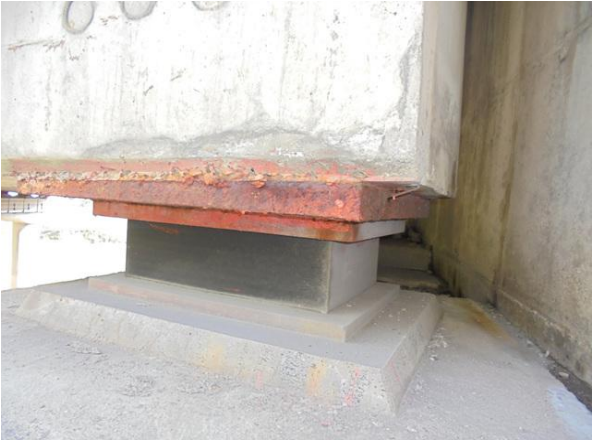
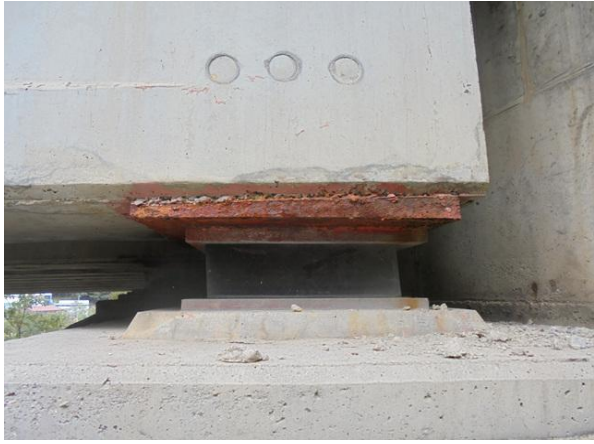
| 전차 2025년 상반기 정기안전점검 사진 | | 금회 2025년 하반기 정기안전점검 사진 | |
|---|---|---|---|
| No. 2 | 교량받침 | No. 2 | 교량받침 |

| 전차 2025년 상반기 정기안전점검 사진 | | 금회 2025년 하반기 정기안전점검 사진 | |
|---|---|---|---|
| 손상내용 | 플레이트 부식 | 손상내용 | 플레이트 부식(증감없음) |

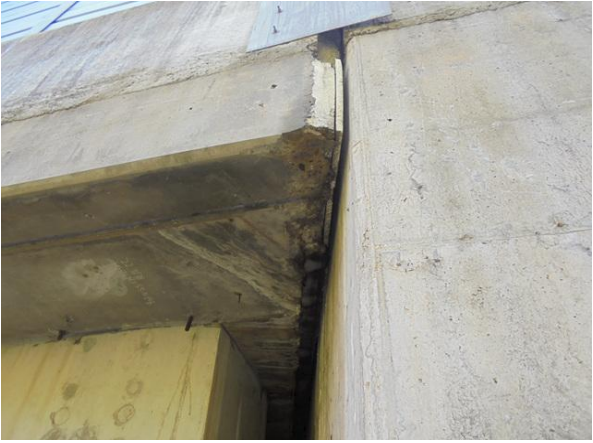
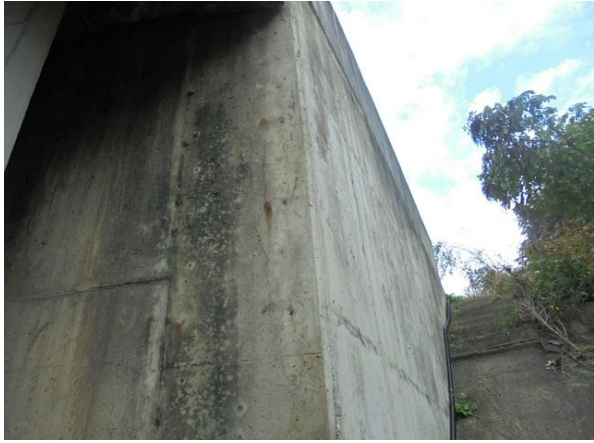
| 전차 2025년 상반기 정기안전점검 사진 | | 금회 2025년 하반기 정기안전점검 사진 | |
|---|---|---|---|
| No. 3 | 바닥판 | No. 3 | 바닥판 |

| 전차 2025년 상반기 정기안전점검 사진 | | 금회 2025년 하반기 정기안전점검 사진 | |
|---|---|---|---|
| 손상내용 | 파손 | 손상내용 | 파손(증감없음) |

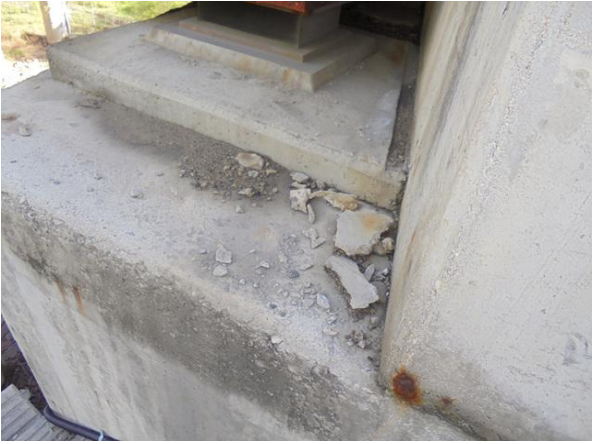
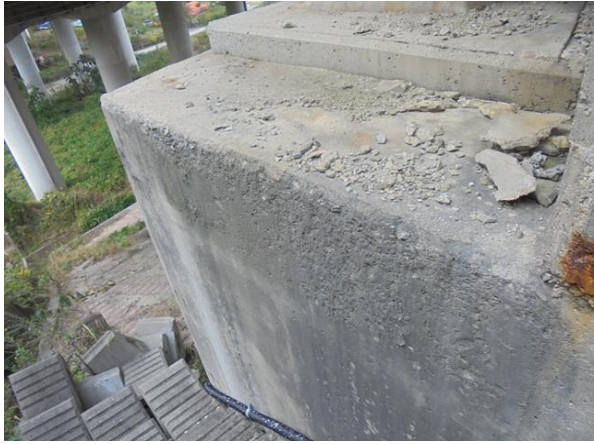
| 전차 2025년 상반기 정기안전점검 사진 | | 금회 2025년 하반기 정기안전점검 사진 | |
|---|---|---|---|
| No. 4 | 교대 | No. 4 | 교대 |

| 전차 2025년 상반기 정기안전점검 사진 | | 금회 2025년 하반기 정기안전점검 사진 | |
|---|---|---|---|
| 손상내용 | 표면열화 | 손상내용 | 표면열화(증감없음) |

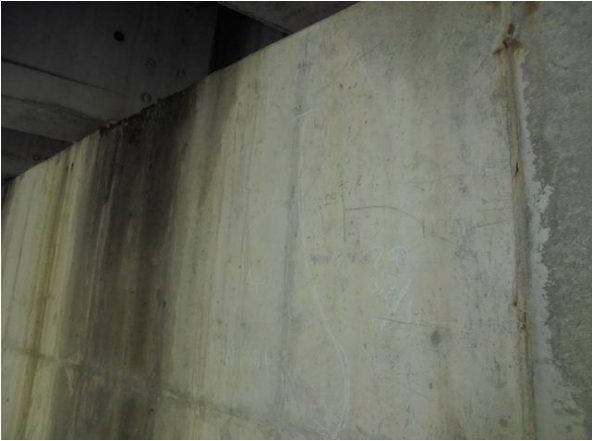
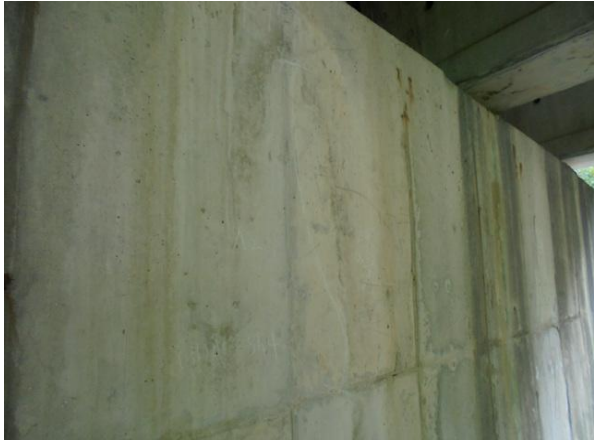
| 전차 2025년 상반기 정기안전점검 사진 | | 금회 2025년 하반기 정기안전점검 사진 | |
|---|---|---|---|
| No. 5 | 교대 | No. 5 | 교대 |

| 전차 2025년 상반기 정기안전점검 사진 | | 금회 2025년 하반기 정기안전점검 사진 | |
|---|---|---|---|
| 손상내용 | 균열 | 손상내용 | 균열(증감없음) |

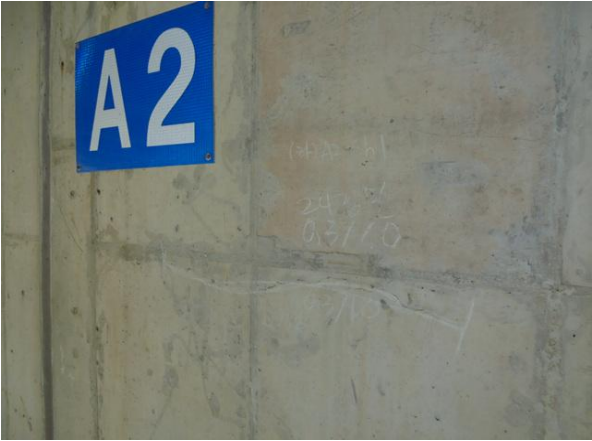
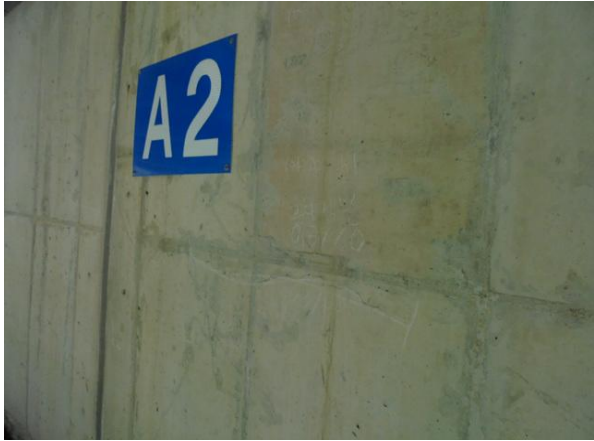
| 전차 2025년 상반기 정기안전점검 사진 | | 금회 2025년 하반기 정기안전점검 사진 | |
|---|---|---|---|
| No. 6 | 교대 | No. 6 | 교대 |

| 전차 2025년 상반기 정기안전점검 사진 | | 금회 2025년 하반기 정기안전점검 사진 | |
|---|---|---|---|
| 손상내용 | 균열 | 손상내용 | 균열(증감없음) |

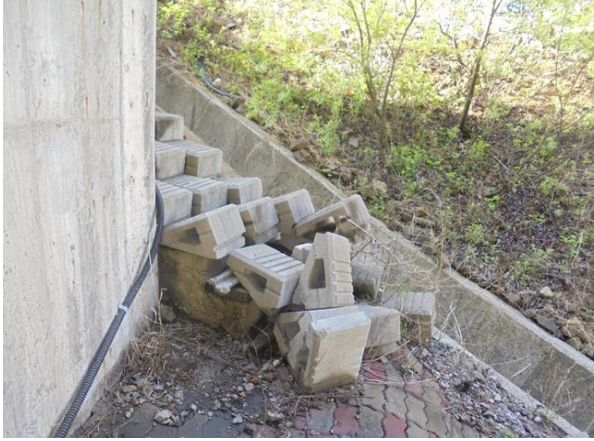
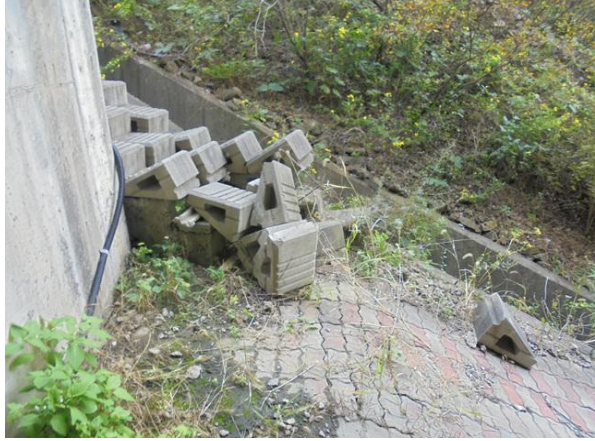
| 전차 2025년 상반기 정기안전점검 사진 | | 금회 2025년 하반기 정기안전점검 사진 | |
|---|---|---|---|
| No. 7 | 교대 계단부 | No. 7 | 교대 계단부 |

| 전차 2025년 상반기 정기안전점검 사진 | | 금회 2025년 하반기 정기안전점검 사진 | |
|---|---|---|---|
| 손상내용 | 블록파손 | 손상내용 | 블록파손(증감없음) |
