### 3. 오향교

## 손상현황 사진

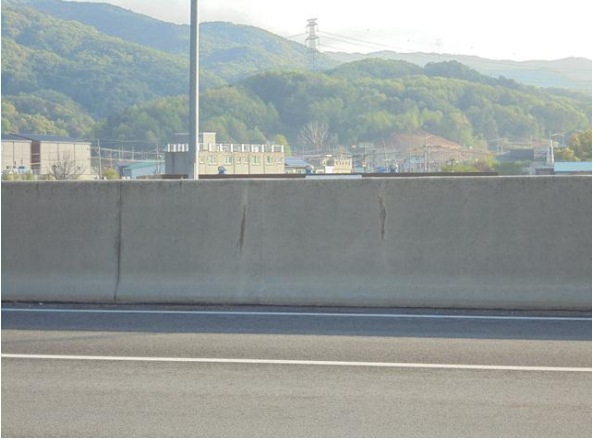
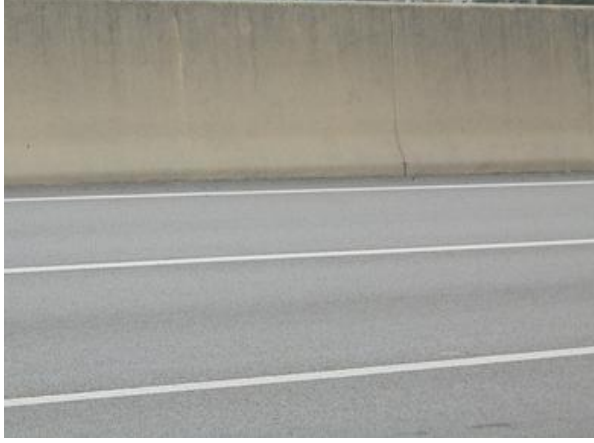
| 전차 2025년 상반기 정기안전점검 사진 | | 금회 2025년 하반기 정기안전점검 사진 | |
|---|---|---|---|
| No. 1 | 방호벽 | No. 1 | 방호벽 |

| 전차 2025년 상반기 정기안전점검 사진 | | 금회 2025년 하반기 정기안전점검 사진 | |
|---|---|---|---|
| 손상내용 | 균열 | 손상내용 | 균열(증감없음) |

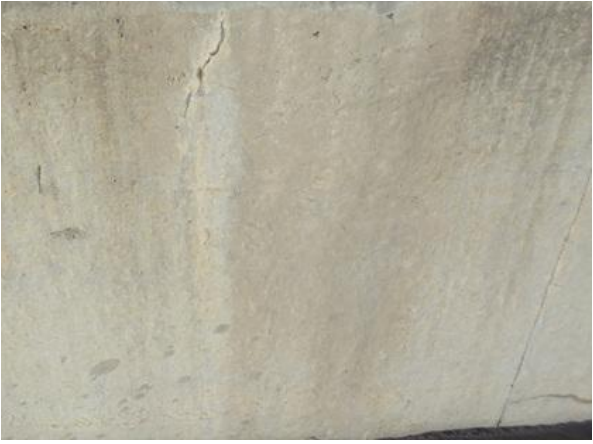
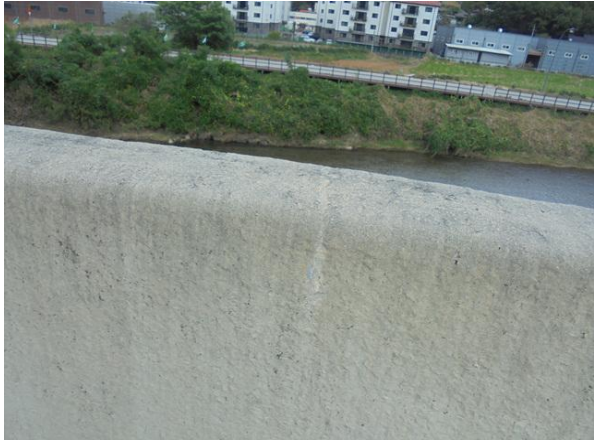
| 전차 2025년 상반기 정기안전점검 사진 | | 금회 2025년 하반기 정기안전점검 사진 | |
|---|---|---|---|
| No. 2 | 방호벽 | No. 2 | 방호벽 |

| 전차 2025년 상반기 정기안전점검 사진 | | 금회 2025년 하반기 정기안전점검 사진 | |
|---|---|---|---|
| 손상내용 | 균열 | 손상내용 | 균열(증감없음) |

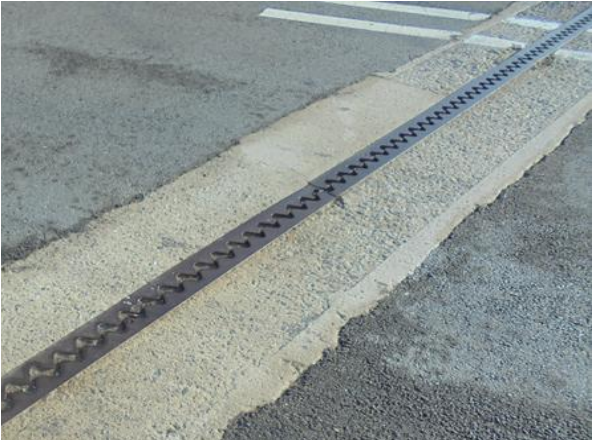
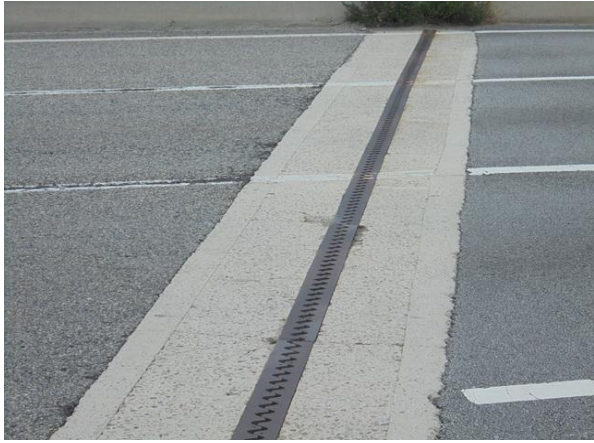
| 전차 2025년 상반기 정기안전점검 사진 | | 금회 2025년 하반기 정기안전점검 사진 | |
|---|---|---|---|
| No. 3 | 신축이음 | No. 3 | 신축이음 |

| 전차 2025년 상반기 정기안전점검 사진 | | 금회 2025년 하반기 정기안전점검 사진 | |
|---|---|---|---|
| 손상내용 | 후타재 박락, 본체 부식 | 손상내용 | 후타재 박락, 본체 부식(증감없음) |

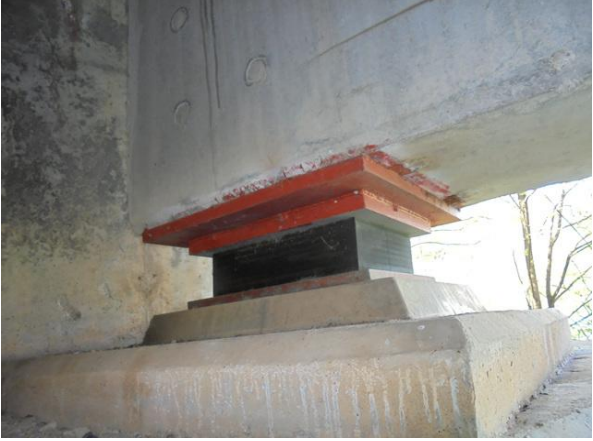
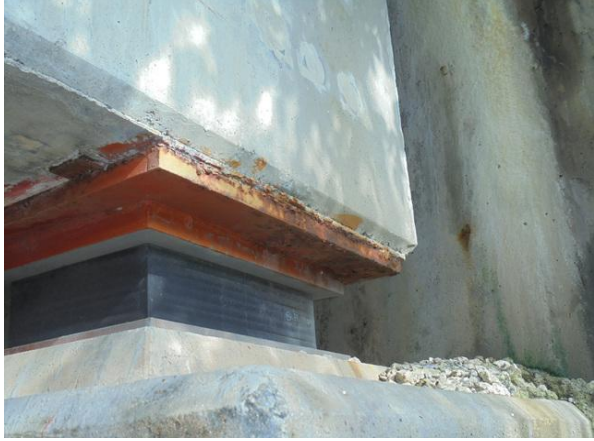
| 전차 2025년 상반기 정기안전점검 사진 | | 금회 2025년 하반기 정기안전점검 사진 | |
|---|---|---|---|
| No. 4 | 교량받침 | No. 4 | 교량받침 |

| 전차 2025년 상반기 정기안전점검 사진 | | 금회 2025년 하반기 정기안전점검 사진 | |
|---|---|---|---|
| 손상내용 | 플레이트 부식 | 손상내용 | 플레이트 부식증감없음) |

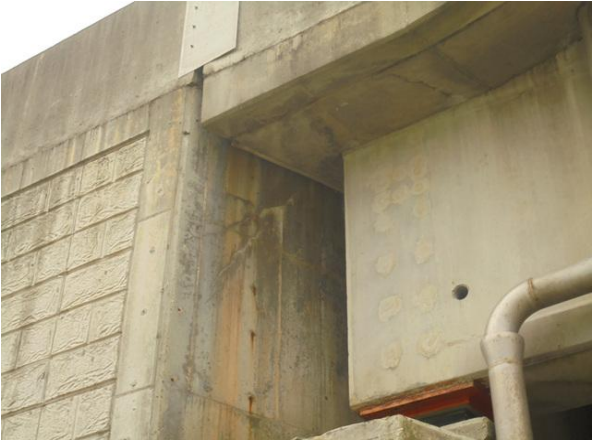
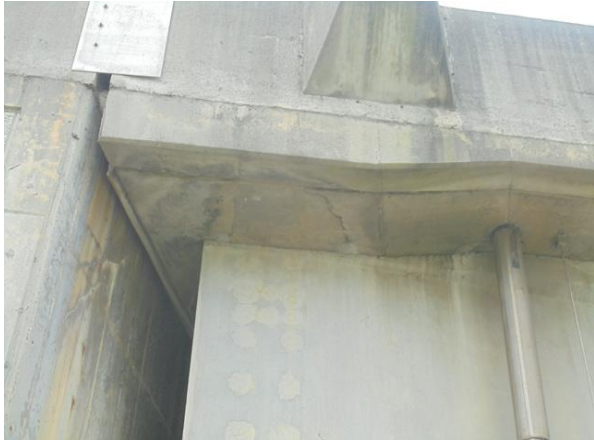
| 전차 2025년 상반기 정기안전점검 사진 | | 금회 2025년 하반기 정기안전점검 사진 | |
|---|---|---|---|
| No. 5 | 바닥판 | No. 5 | 바닥판 |

| 전차 2025년 상반기 정기안전점검 사진 | | 금회 2025년 하반기 정기안전점검 사진 | |
|---|---|---|---|
| 손상내용 | 균열, 백태 | 손상내용 | 균열, 백태(증감없음) |

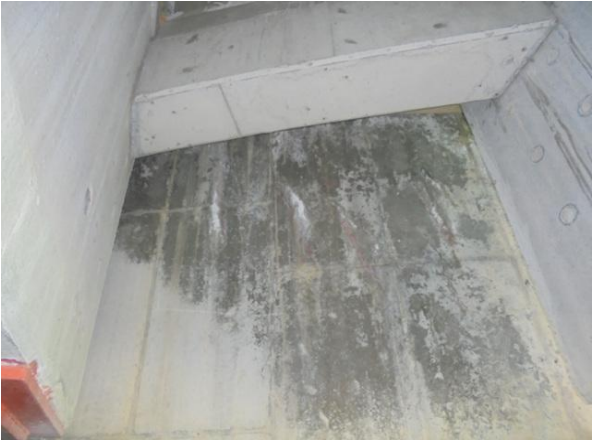
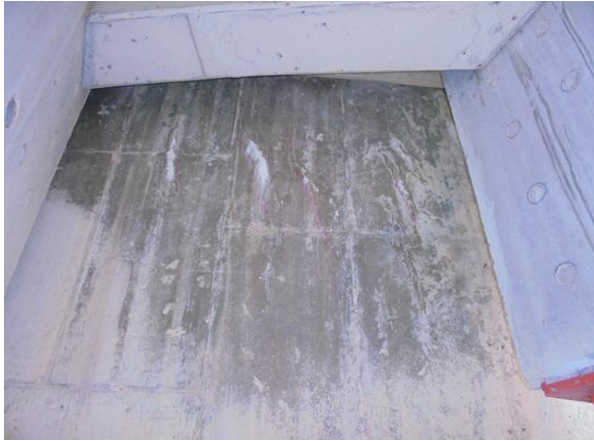
| 전차 2025년 상반기 정기안전점검 사진 | | 금회 2025년 하반기 정기안전점검 사진 | |
|---|---|---|---|
| No. 6 | 교대 | No. 6 | 교대 |

| 전차 2025년 상반기 정기안전점검 사진 | | 금회 2025년 하반기 정기안전점검 사진 | |
|---|---|---|---|
| 손상내용 | 균열, 백태 | 손상내용 | 균열, 백태(증감없음) |

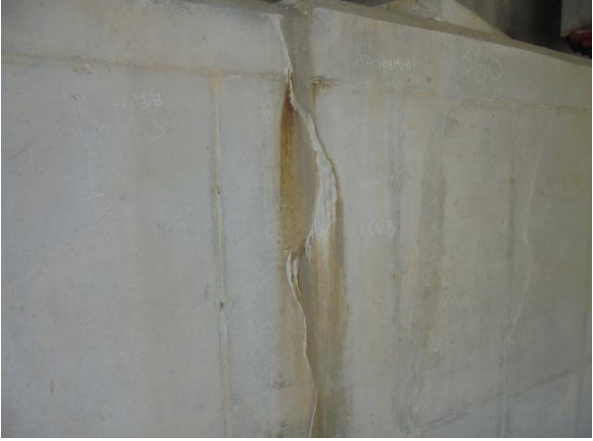
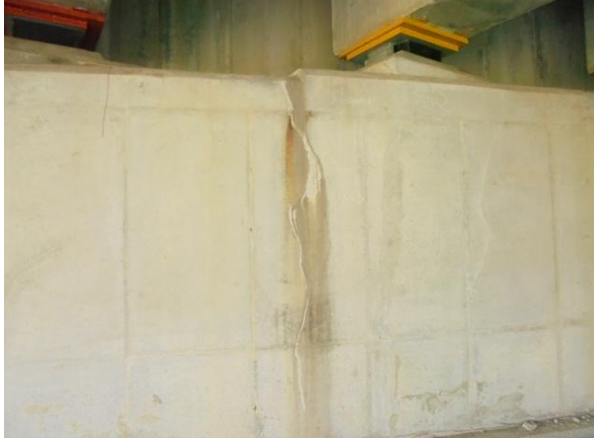
| 전차 2025년 상반기 정기안전점검 사진 | | 금회 2025년 하반기 정기안전점검 사진 | |
|---|---|---|---|
| No. 7 | 교대 | No. 7 | 교대 |

| 전차 2025년 상반기 정기안전점검 사진 | | 금회 2025년 하반기 정기안전점검 사진 | |
|---|---|---|---|
| 손상내용 | 균열, 백태 | 손상내용 | 균열, 백태(증감없음) |

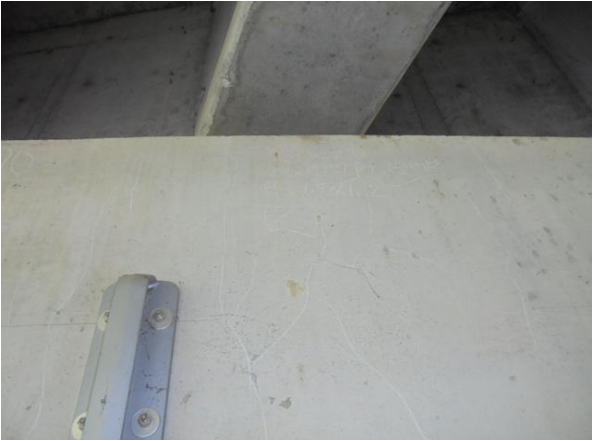
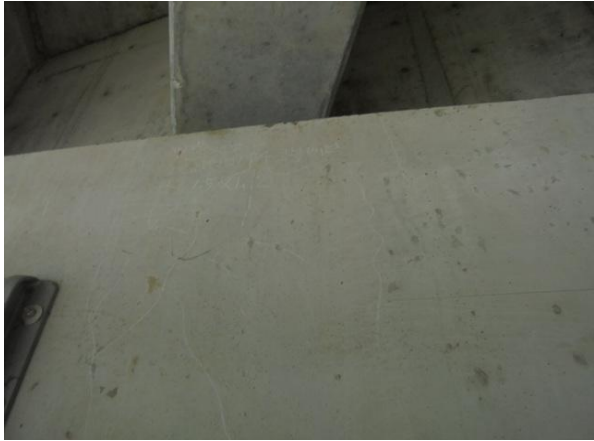
| 전차 2025년 상반기 정기안전점검 사진 | | 금회 2025년 하반기 정기안전점검 사진 | |
|---|---|---|---|
| No. 8 | 교각 | No. 8 | 교각 |

| 전차 2025년 상반기 정기안전점검 사진 | | 금회 2025년 하반기 정기안전점검 사진 | |
|---|---|---|---|
| 손상내용 | 균열 | 손상내용 | 균열(증감없음) |

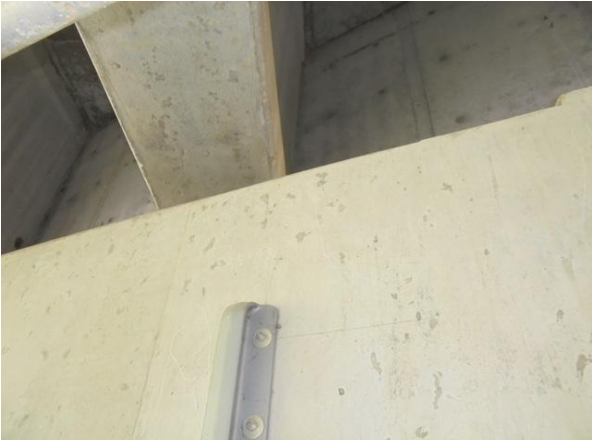
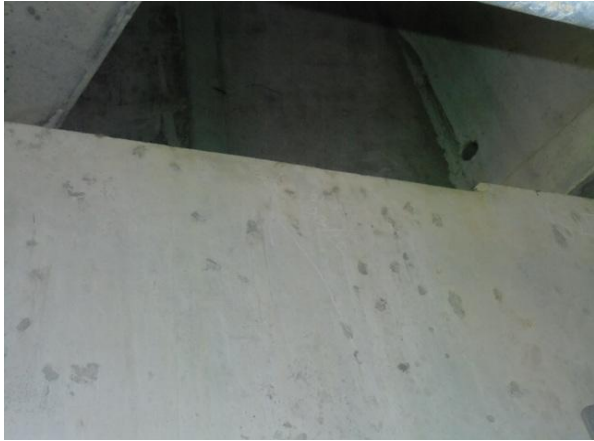
| 전차 2025년 상반기 정기안전점검 사진 | | 금회 2025년 하반기 정기안전점검 사진 | |
|---|---|---|---|
| No. 9 | 교각 | No. 9 | 교각 |

| 전차 2025년 상반기 정기안전점검 사진 | | 금회 2025년 하반기 정기안전점검 사진 | |
|---|---|---|---|
| 손상내용 | 균열 | 손상내용 | 균열(증감없음) |
