## 제 11 장 전곡장외배수지

## 11.1 대상시설물 개요

금회 과업 대상시설물인 전곡장외배수지는 경기도 화성시 서신면 전곡산단10길 86번지에 위치한 배수지 총 용량:5,000㎥로서, 2015년 04월에 준공 후 약 10년이 경과되었다.

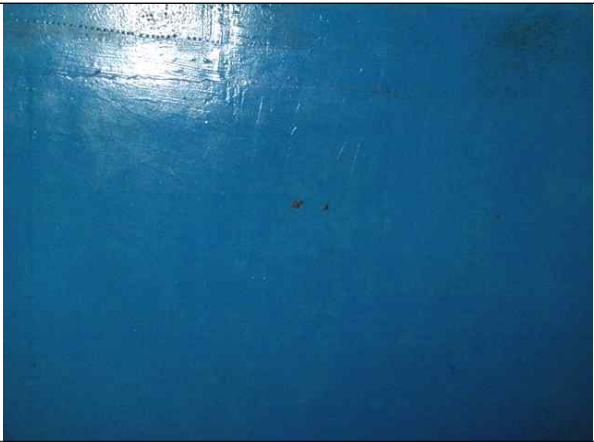
| 손상내용 | 1지 상부슬래브 녹 | 손상내용 | 1지 상부슬래브 균열(0.3mm미만) |
| 손상원인 | 공용중 열화 | 손상원인 | 건조수축, |

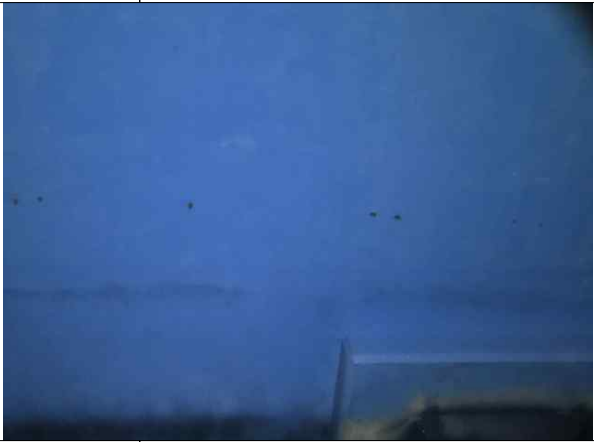
| 손상내용 | 1지 상부슬래브 녹 | 손상내용 | 1지 기둥 상태양호 |
| 손상원인 | 공용중 열화 | 손상원인 | - |

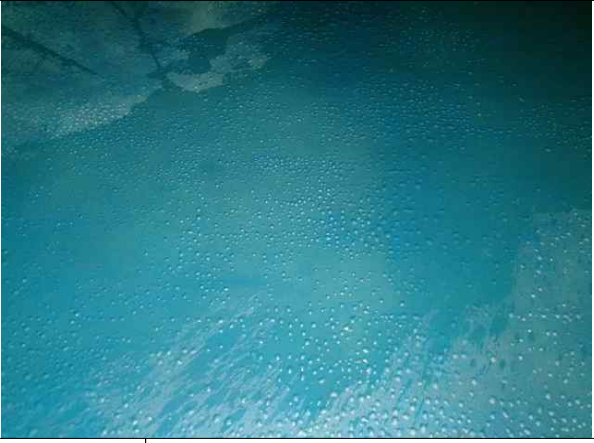
| 손상내용 | 1지 도류벽 상태양호 | 손상내용 | 1지 바닥슬래브 도장기포 |
| 손상원인 | - | 손상원인 | 도장미흡 |

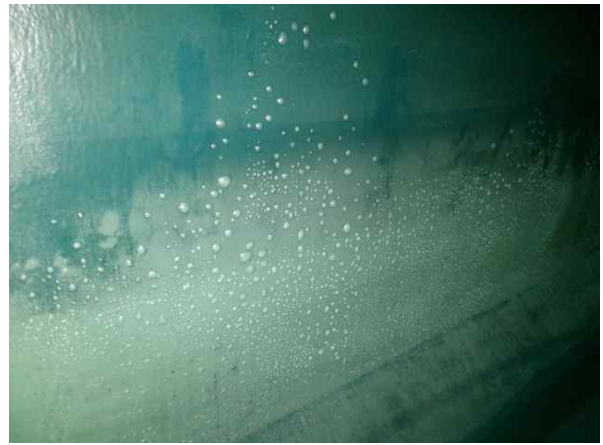
| 손상내용 | 1지 벽체 도장기포 |
| 손상원인 | 도장미흡 |

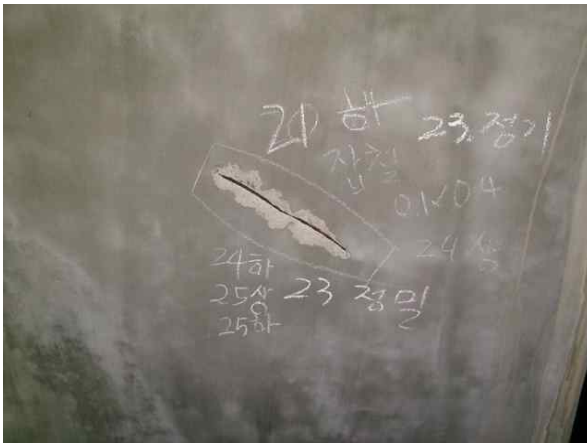
| 손상내용 | 유입밸브실 계단하면 잡철물 |
| 손상원인 | 피복부족 |

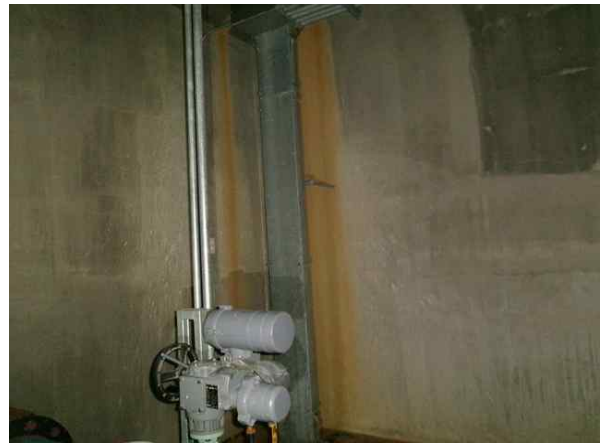
| 손상내용 | 유입밸브실 벽체 누수흔적 |
| 손상원인 | 수분접촉, 배관누수 |

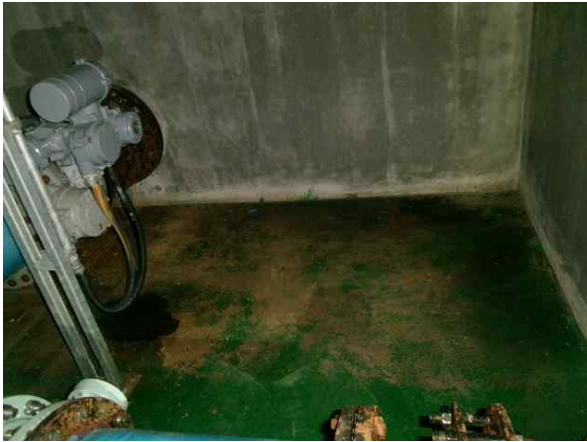
| 손상내용 | 유입밸브실 바닥슬래브 체수흔적 |
| 손상원인 | 외부우수 유입 |

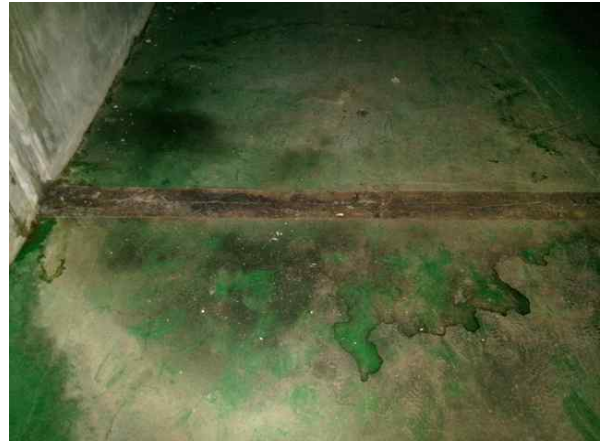
| 손상내용 | 유입밸브실 바닥슬래브 실링재 열화 |
| 손상원인 | 공용기간 중 열화 |

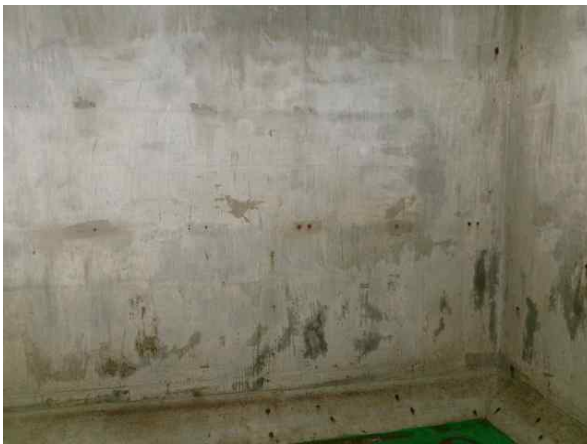
| 손상내용 | 유통밸브실 벽체 잡철물 |
| 손상원인 | 피복부족 |

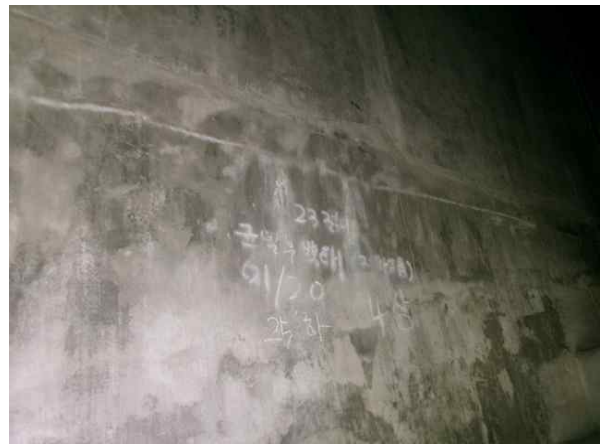
| 손상내용 | 유통밸브실 벽체 균열부백태 |
| 손상원인 | 습윤흡착 |

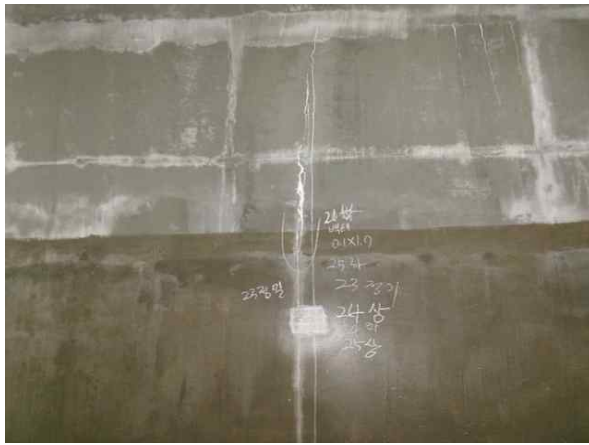
| 손상내용 | 유출밸브실 벽체 백태 | 손상내용 | 유출밸브실 바닥슬래브 도장박리 |
| 손상원인 | 습윤흡착 | 손상원인 | 공용중 열화 |

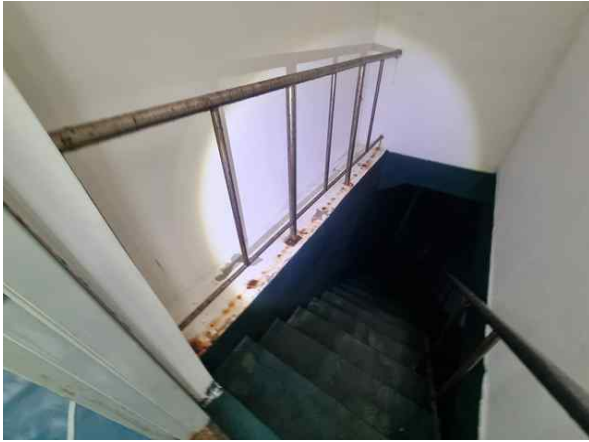
| 손상내용 | 검수실 내부 도장박리 |
| 손상원인 | 공용중 열화 |

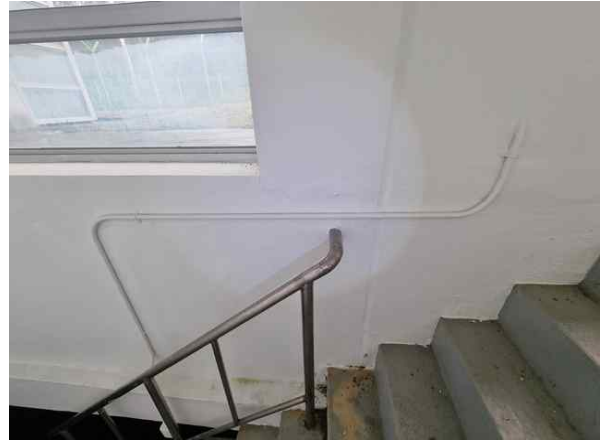
| 손상내용 | 검수실 내부 벽체 균열 |
| 손상원인 | 건조수축, 온도변화 |

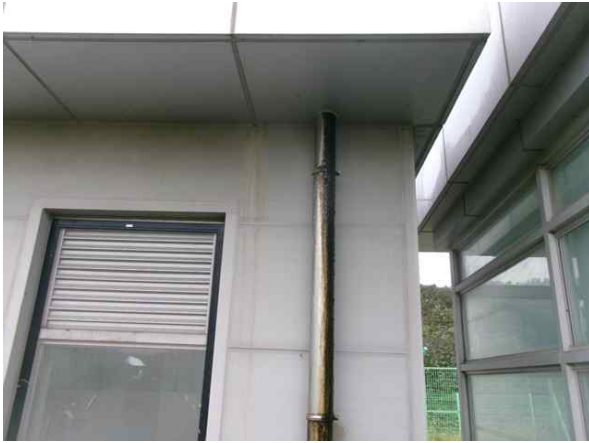
| 손상내용 | 전기실 외부 누수흔적 |
| 손상원인 | 수분접촉 |

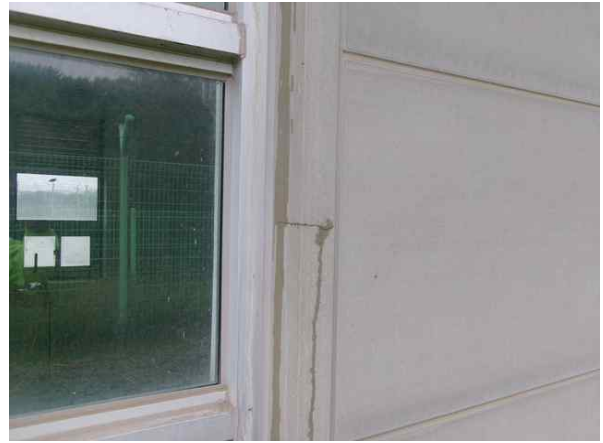
| 손상내용 | 전기실 외부 벽체 균열 |
| 손상원인 | 건조수축, 온도변화 |

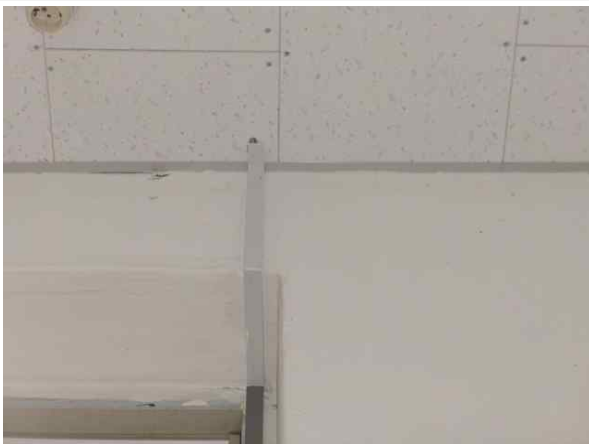
| 손상내용 | 전기실 내부 벽체 균열 |
| 손상원인 | 건조수축, 온도변화 |

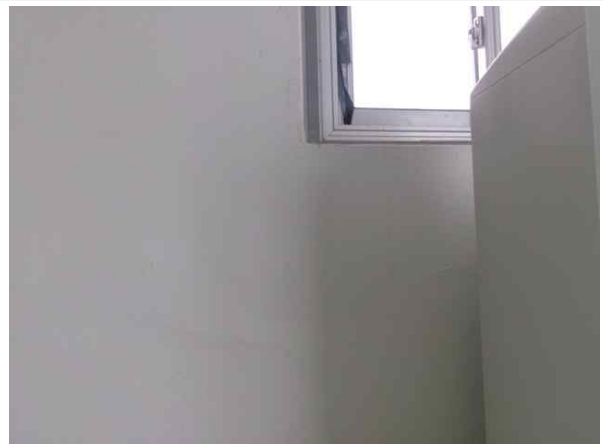
| 손상내용 | 전기실 내부 벽체 균열 |
| 손상원인 | 건조수축, 온도변화 |

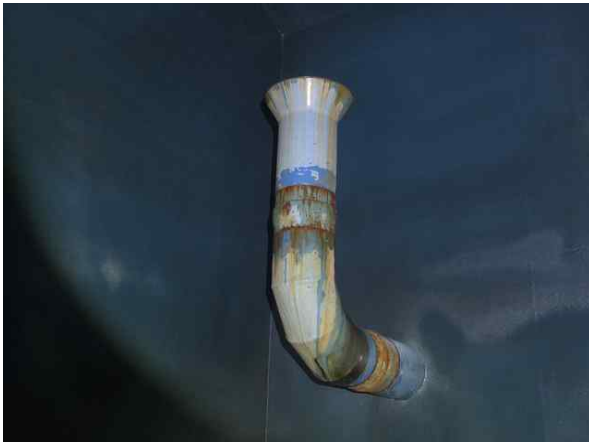
| 손상내용 | 1지 유입배관 부식 |
| 손상원인 | 공용열화 |

상기 손상은 시설물의 내구성 저하 방지, 손상의 진행 방지 등을 위해 보수를 실시하는 것이 바람직하다.

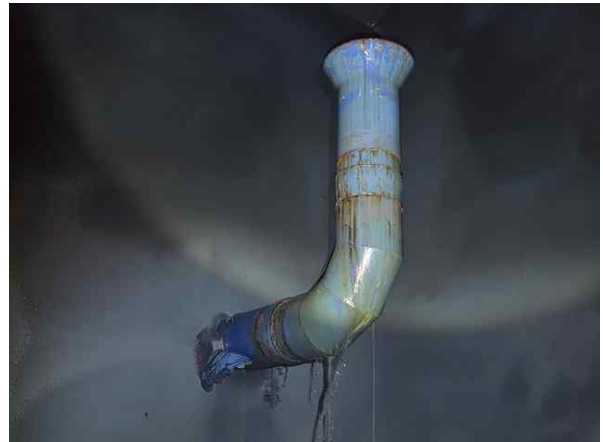
| 손상내용 | 2지 유입배관 부식 |
| 손상원인 | 공용열화 |

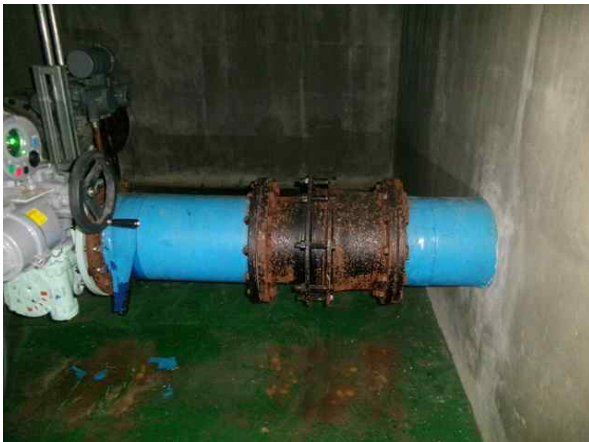
| 손상내용 | 유입밸브실 배관 부식 |
| 손상원인 | 공용열화 |

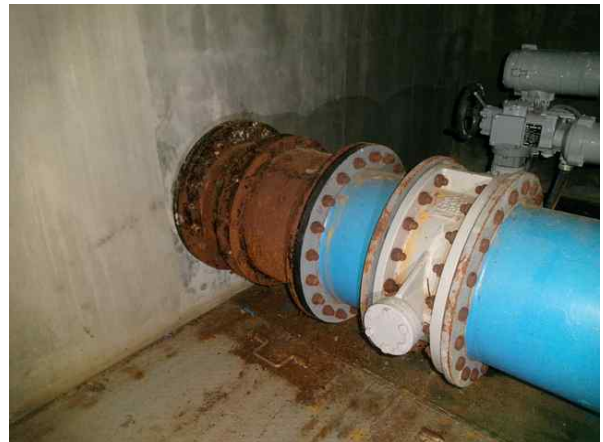
| 손상내용 | 유입밸브실 배관 부식 |
| 손상원인 | 공용열화 |

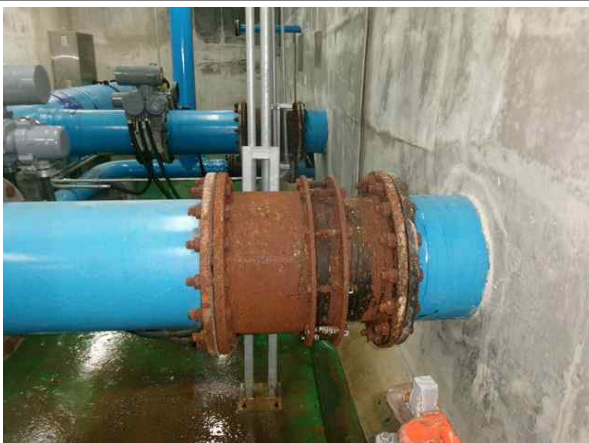
| 손상내용 | 유출밸브실 배관 부식 |
| 손상원인 | 공용열화 |

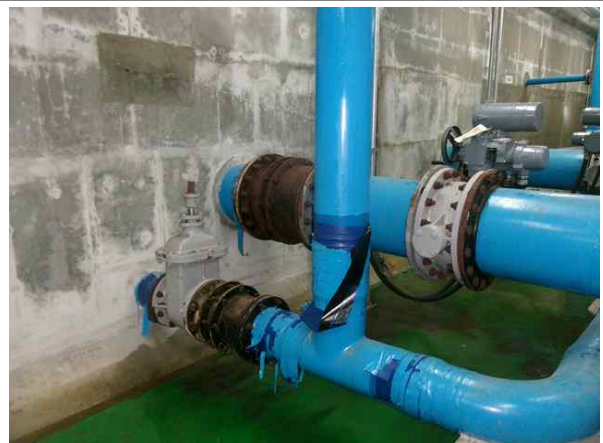
| 손상내용 | 유출밸브실 배관 부식 |
| 손상원인 | 공용열화 |

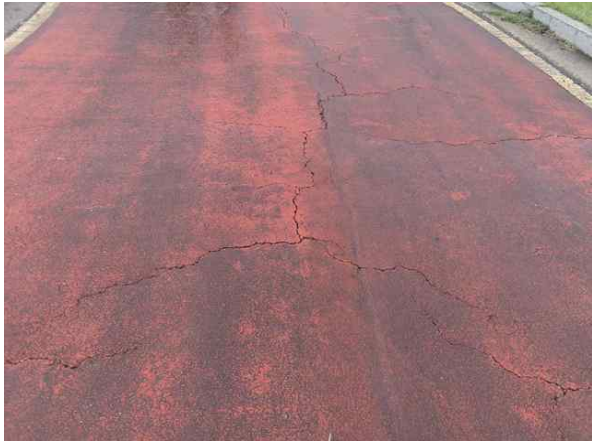
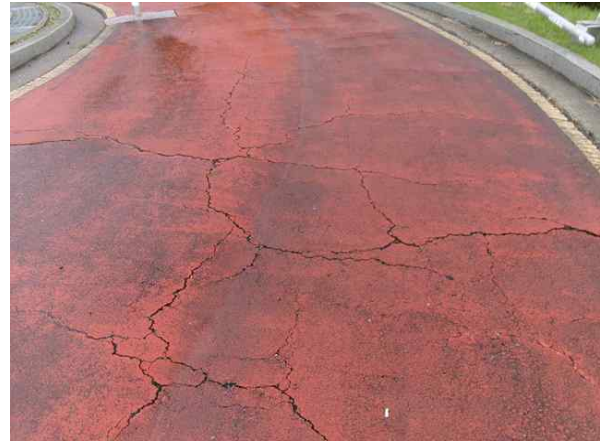
안전휀스는 변형, 부식 연결불량, 시건장치 불량 등의 특별한 손상이 없는 양호한 상태로 조사되었으며, 배수로의 경우 균열, 파손 등의 손상은 없는 상태로 조사되었다. 진입로 포장부에서 아스콘 망상균열이 확인되었다. 아스콘 망상균열은 주행성에 영향을 미칠만한 수준은 아닌 것으로 판단되며, 주기적인 점검을 통한 유지관리가 필요할 것으로 판단된다.

| 손상내용 | 진입로 포장부 망상균열 | 손상내용 | 진입로 포장부 망상균열 |
| 손상원인 | 차량 운하중 | 손상원인 | 차량 운하중 |
