## 제 15 장 향남도이배수지

## 15.1 대상시설물 개요

금회 과업 대상시설물인 향남도이배수지는 주변 주택의 안정적인 급수를 목적으로 시공된 수도의 저류시설(배수지, 용량:5,000m<sup>3</sup>)로서, 2008년 08에 준공 후 약 17년이 경과 되었으며, 경기도 화성시 향남읍 도이리 591-22번지에 위치하고 있다.

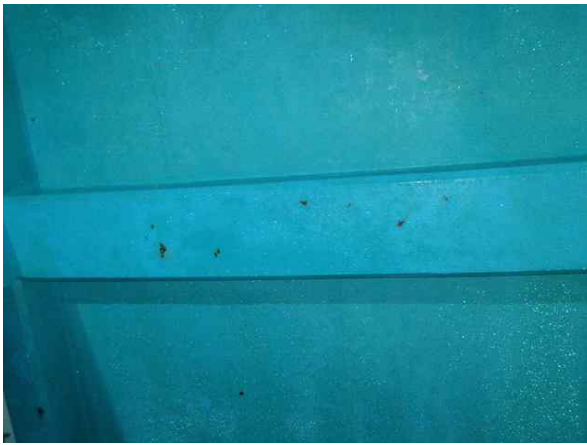
| 손상내용 | 1지 상부슬래브 녹물 |
| 손상원인 | 피복두께 부족 |

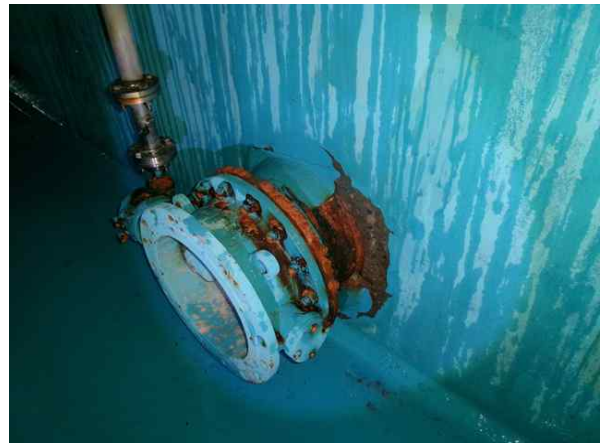
| 손상내용 | 1지 벽체 도장박리 |
| 손상원인 | 공용중 열화 |

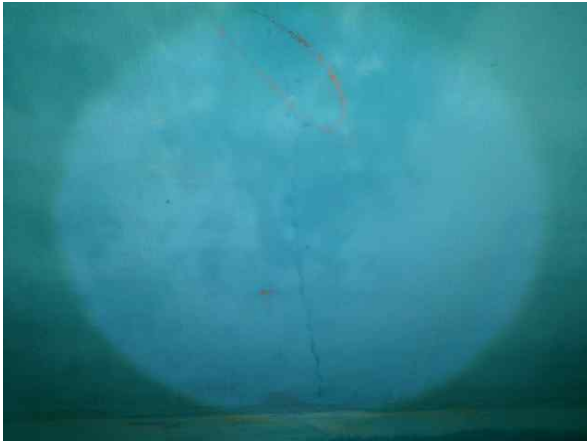
| 손상내용 | 1지 벽체 균열(0.3mm미만) |
| 손상원인 | 건조수축 |

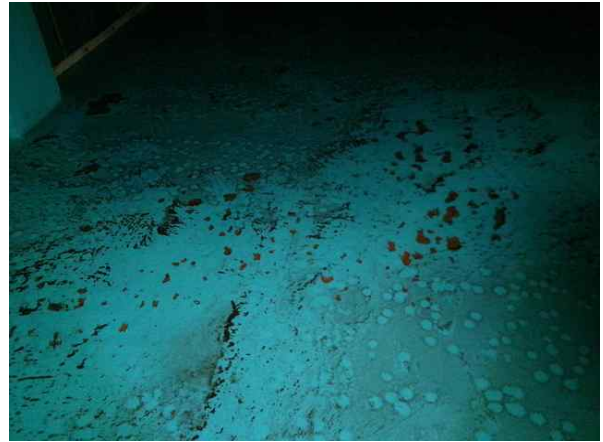
| 손상내용 | 1지 바닥슬래브 도장박리 |
| 손상원인 | 공용중 열화 |

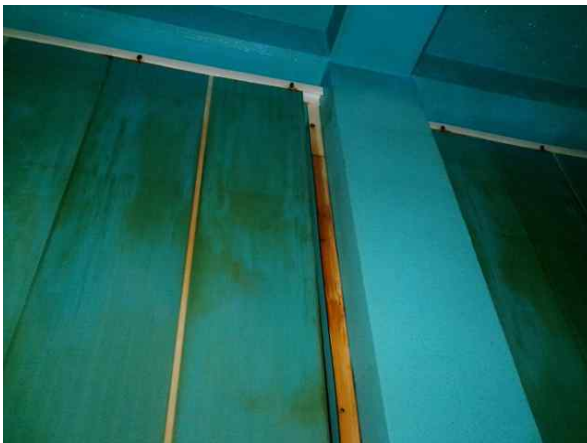
| 손상내용 | 1지 도류벽 마감재 이격 |
| 손상원인 | 공용중 열화 |

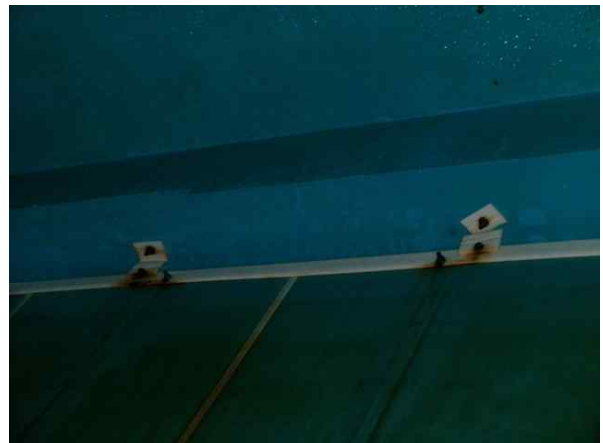
| 손상내용 | 1지 도류벽 브라켓 파손 |
| 손상원인 | 공용기간 증가 |

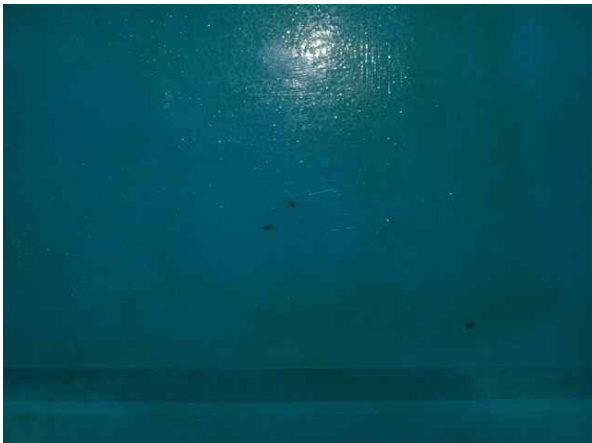
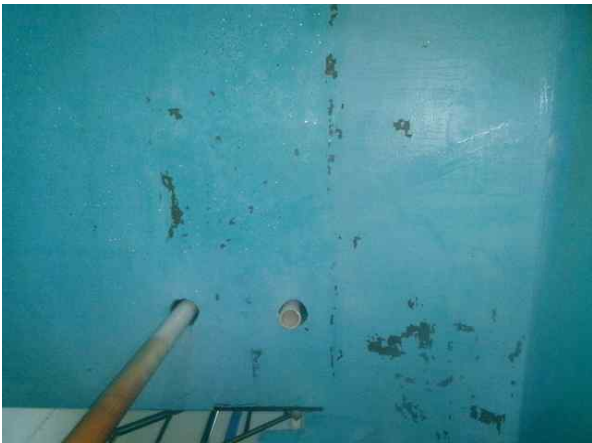
| 손상내용 | 2지 상부슬래브 녹물 | 손상내용 | 2지 상부슬래브 도장박리 |
| 손상원인 | 피복두께 부족 | 손상원인 | 공용중 열화 |

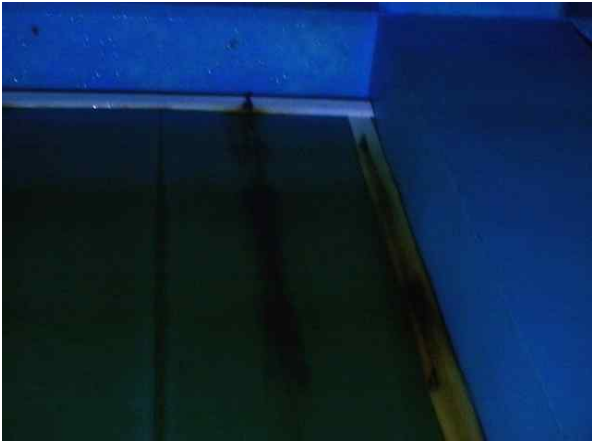
| 손상내용 | 2지 벽체 균열(0.3mm미만) | 손상내용 | 2지 도류벽 볼트부식 |
| 손상원인 | 건조수축 | 손상원인 | 공용중 열화 |

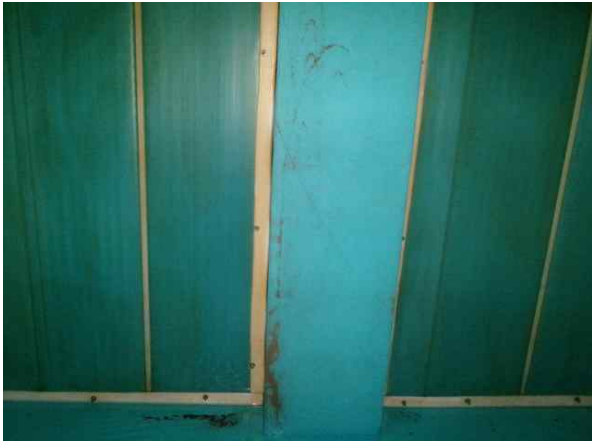
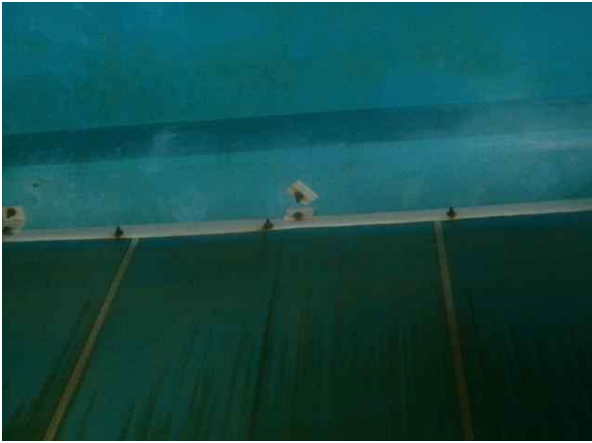
| 손상내용 | 2지 기둥 도장박리 | 손상내용 | 2지 도류벽 브라켓 파손 |
| 손상원인 | 공용중 열화 | 손상원인 | 공용기간 증가 |

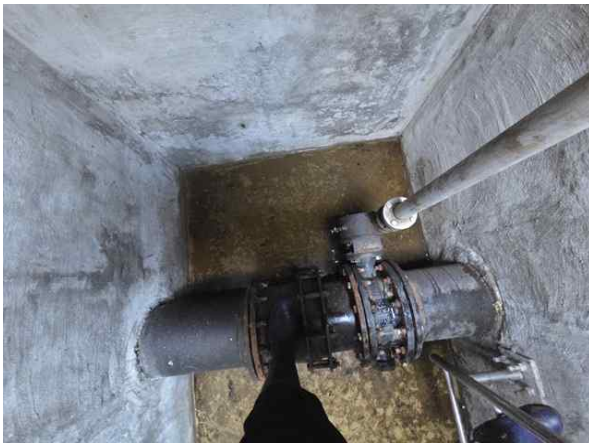
| 손상내용 | 유입밸브실 1지 바닥슬래브 चे수 |
| 손상원인 | 외부 우수유입 |

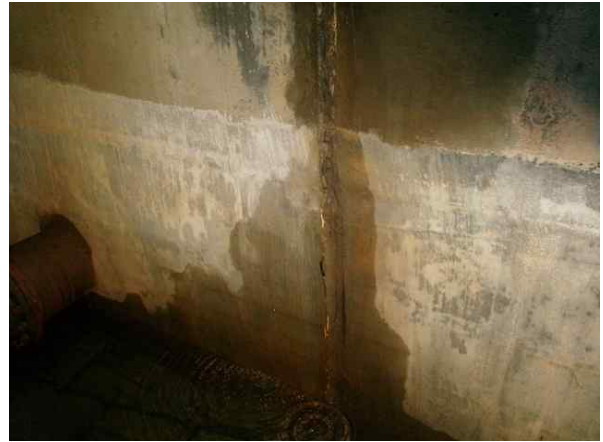
| 손상내용 | 통합유출밸브실 벽체 누수 |
| 손상원인 | 실링재 노후화 |

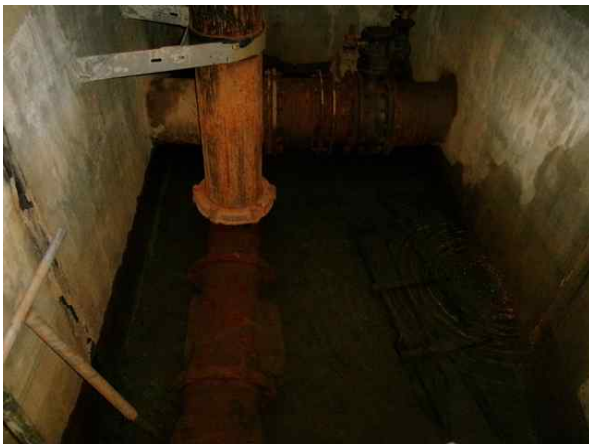
| 손상내용 | 통합유출밸브실 바닥슬래브 चे수 |
| 손상원인 | 외부 우수유입 |

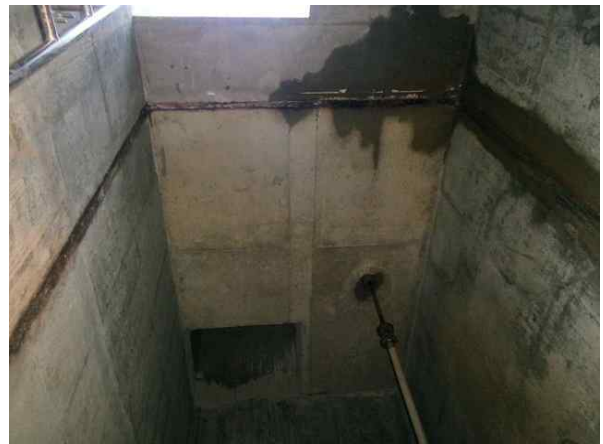
| 손상내용 | 통합유출밸브실 배면 벽체 실링재 열화 |
| 손상원인 | 공용중 열화 |

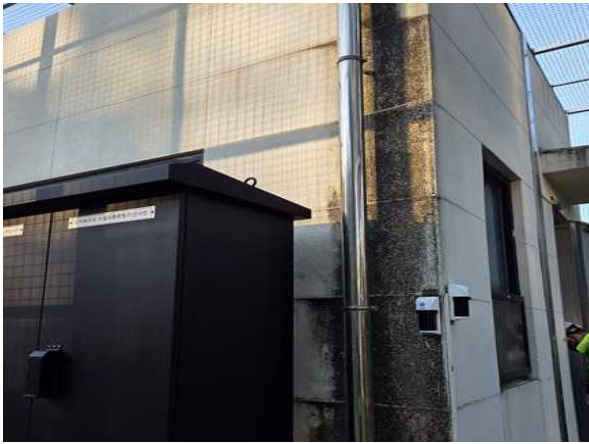
| 손상내용 | 검수실 외부 벽체 누수흔적 |
| 손상원인 | 배수구 막힘 |

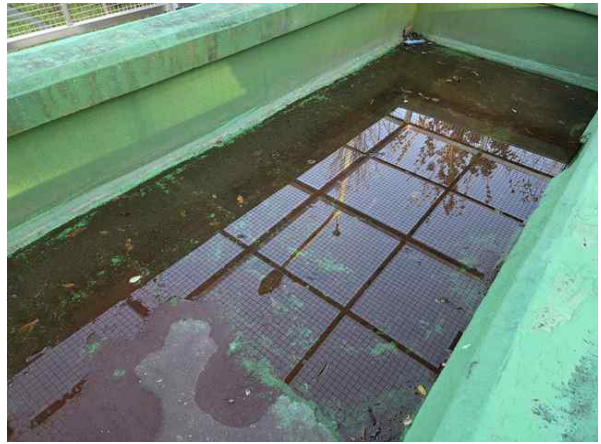
| 손상내용 | 검수실 외부 옥상 채수 |
| 손상원인 | 배수구 막힘 |

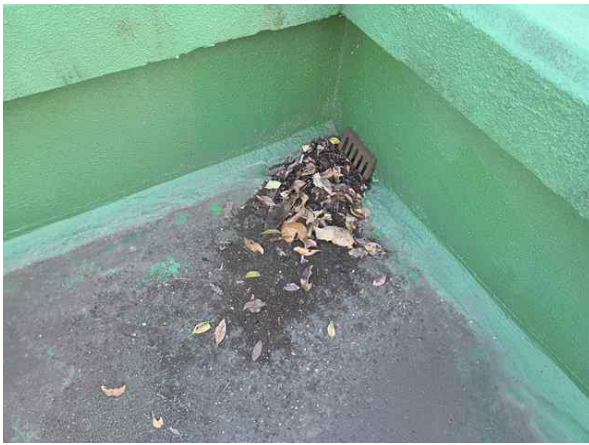
| 손상내용 | 검수실 외부 옥상 배수구 막힘 |
| 손상원인 | 공용기간 증가 |

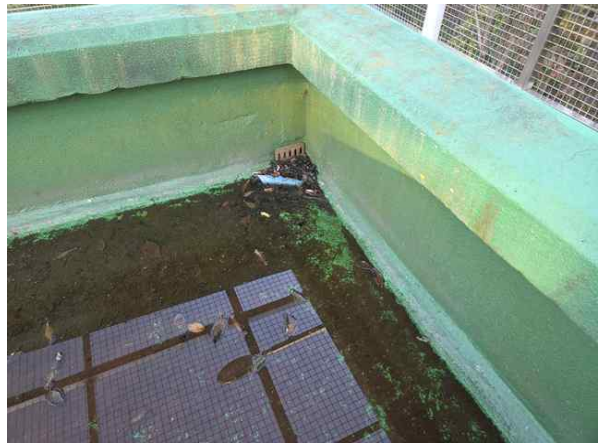
| 손상내용 | 검수실 외부 옥상 배수구 막힘 |
| 손상원인 | 공용기간 증가 |

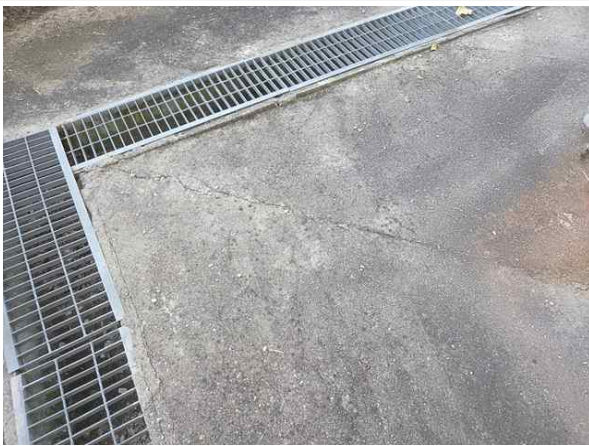
| 손상내용 | 검수실 외부 바닥기초 균열 |
| 손상원인 | 건조수축, 온도변화 |

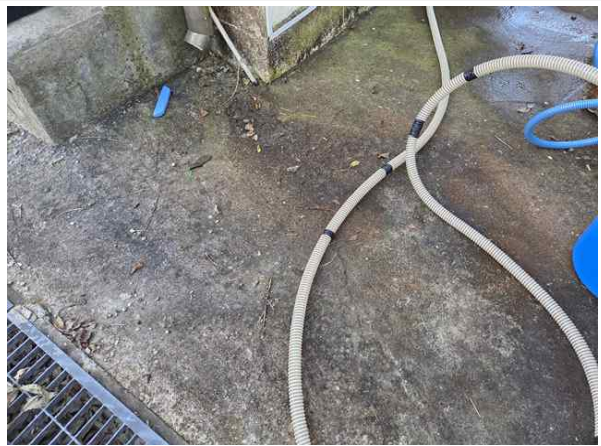
| 손상내용 | 검수실 외부 바닥기초 균열 |
| 손상원인 | 건조수축, 온도변화 |

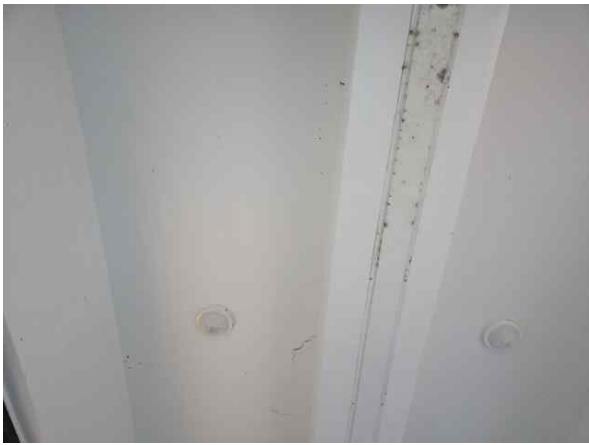
| 손상내용 | 검수실 내부 상부슬래브 도장박리 |
| 손상원인 | 도장미흡, 공용기간 증가 |

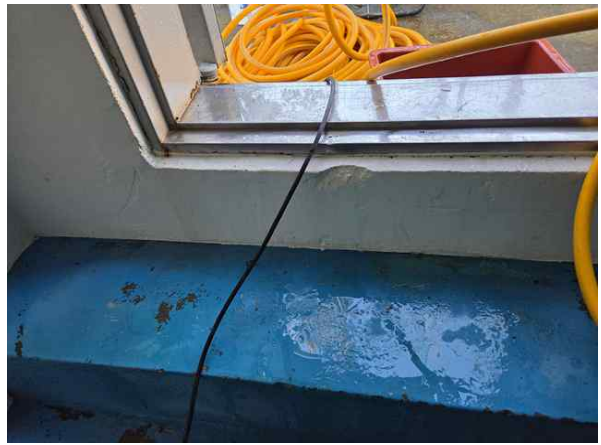
| 손상내용 | 검수실 내부 배면 벽체 파손 |
| 손상원인 | 외부충격 |

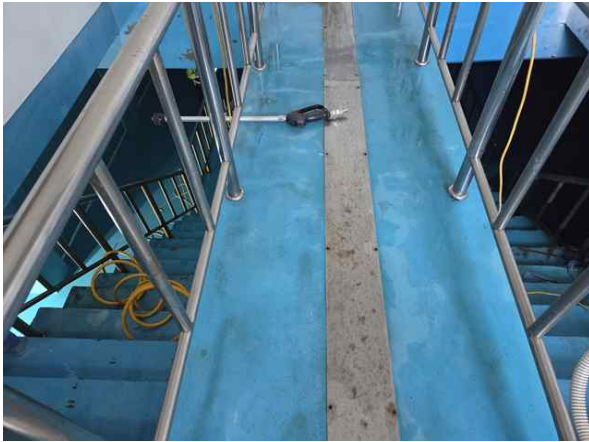
| 손상내용 | 검수실 내부 바닥슬래브 균열 |
| 손상원인 | 건조수축, 온도변화 |

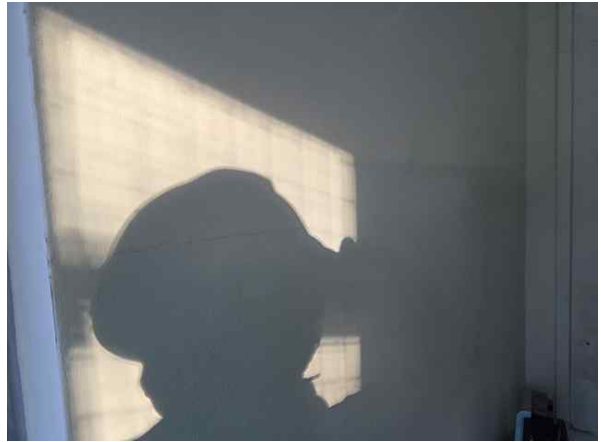
| 손상내용 | 전기실 내부 벽체 균열 |
| 손상원인 | 건조수축, 온도변화 |

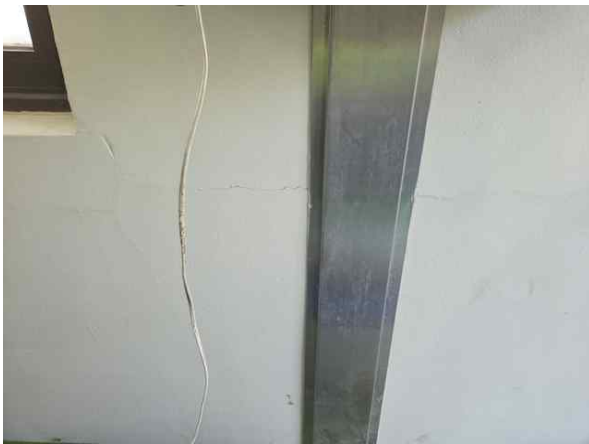
| 손상내용 | 전기실 내부 벽체 균열 |
| 손상원인 | 건조수축, 온도변화 |

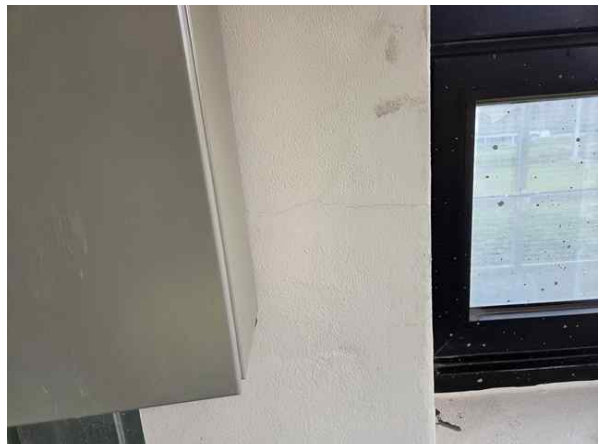
| 손상내용 | 전기실 내부 벽체 균열 |
| 손상원인 | 건조수축, 온도변화 |

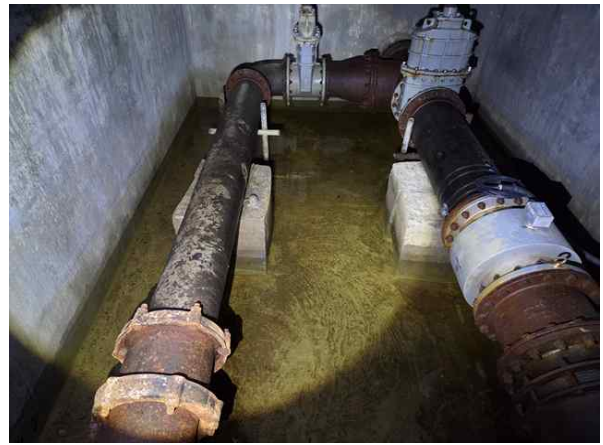
| 손상내용 | 유량계실 밸브, 배관, 볼트류 부식 |
| 손상원인 | 온도차에 따른 습기흡착 등 |

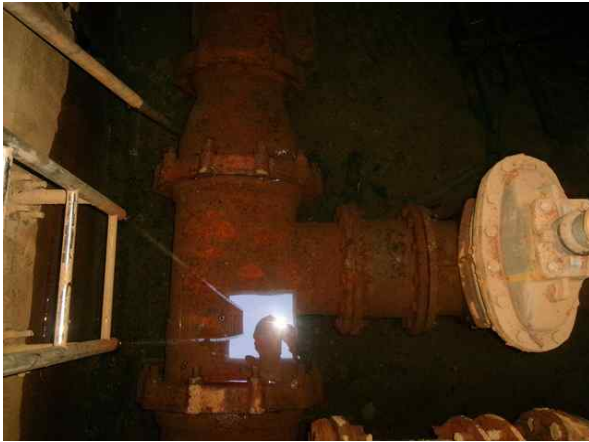
| 손상내용 | 통합밸브실 유출 밸브, 배관, 볼트류 부식 |
| 손상원인 | 온도차에 따른 습기흡착 등 |

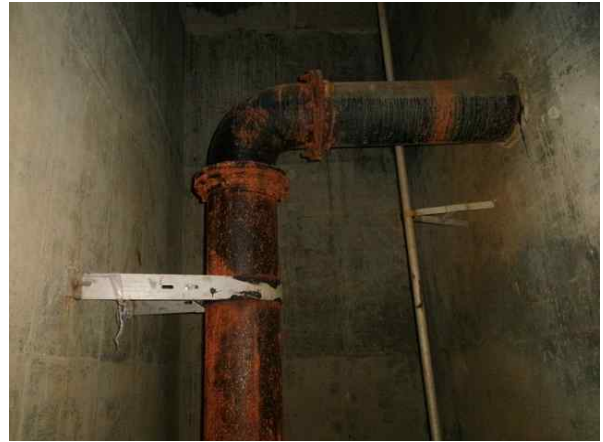
| 손상내용 | 통합밸브실 유출 밸브, 배관, 볼트류 부식 |
| 손상원인 | 온도차에 따른 습기흡착 등 |

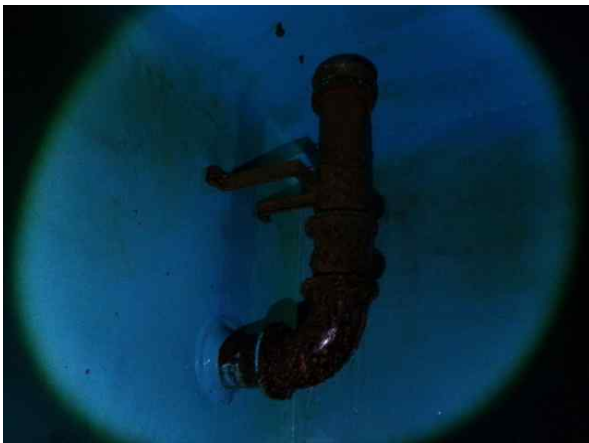
| 손상내용 | 1지 유입배관 부식 |
| 손상원인 | 온도차에 따른 습기흡착 등 |

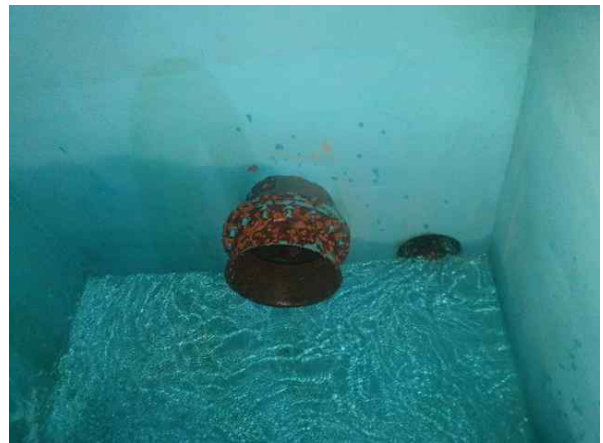
| 손상내용 | 2지 유출배관 부식 |
| 손상원인 | 온도차에 따른 습기흡착 등 |

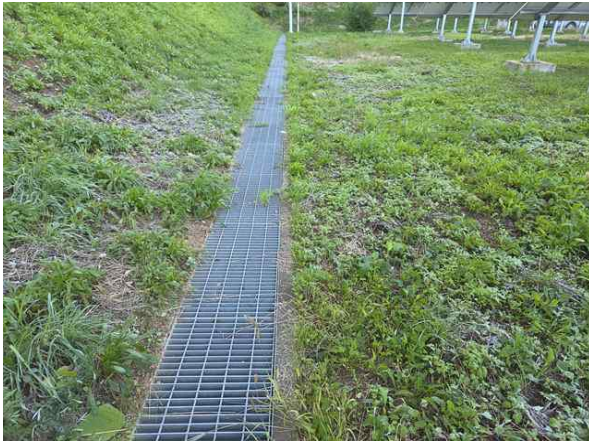
배수지 주변 사면은 시공 시 초기 식생공과 자연식생의 활착 등이 미흡하여 우수에 의해 배수로 측면에 토사유실이 소량 발생되었으나 점검일 현재의 식생상태는 양호한 것으로 조사되었다. 이에 주기적인 점검을 통해 손상의 진행 유무를 확인하는 등의 유지관리를 실시하는 것이 바람직 할 것으로 판단된다.

손상내용 배수지 주변 사면 토사유실(상태양호)

손상원인 우수유입

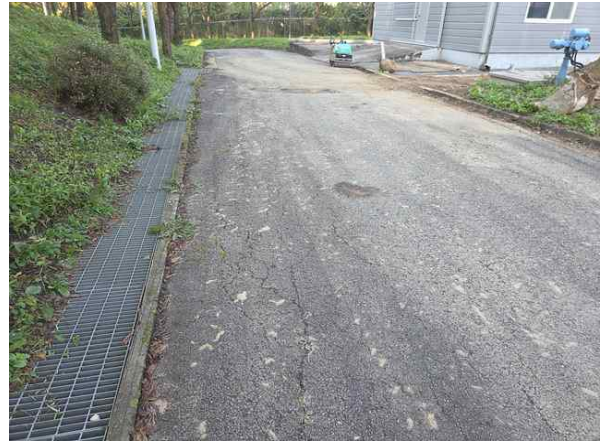
손상내용 배수지 장내 포장부 균열

손상원인 건조수축, 열화

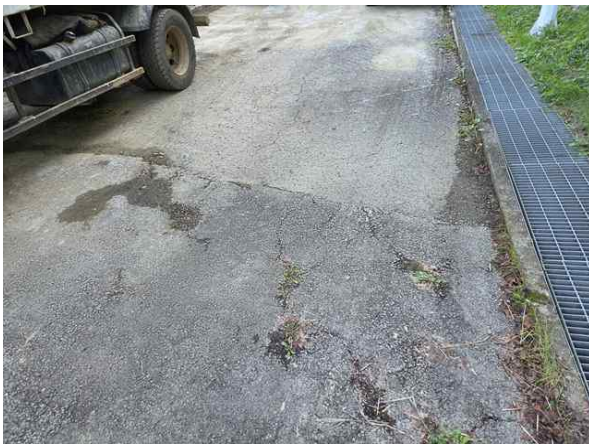
손상내용 배수지 장내 포장부 균열

손상원인 건조수축, 열화
