## 제 16 장 향남발안배수지(신)

금회 과업 대상시설물인 향남발안배수지(신)은 주변 주택의 안정적인 급수를 목적으로 시공된 수도의 저류시설(배수지, 용량:2,290m<sup>3</sup>)로서, 1998년 01월에 준공 후 약 27년이 경과 되었으며, 경기 화성시 향남읍 발안리 51-5번지에 위치하고 있다.

본 시설물은 토목구조물(배수지, 밸브실) 및 건축구조물(계단실)로 구성되어 있으며, 각 대상시설물의 위치도 및 주요제원, 시설물 전경은 다음과 같다.

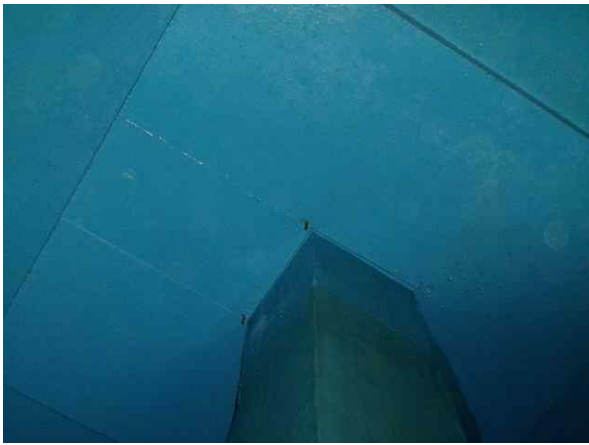
| 손상내용 | 1지 상부슬래브 녹 |
| 손상원인 | 피복두께 부족, 습기흡착 |

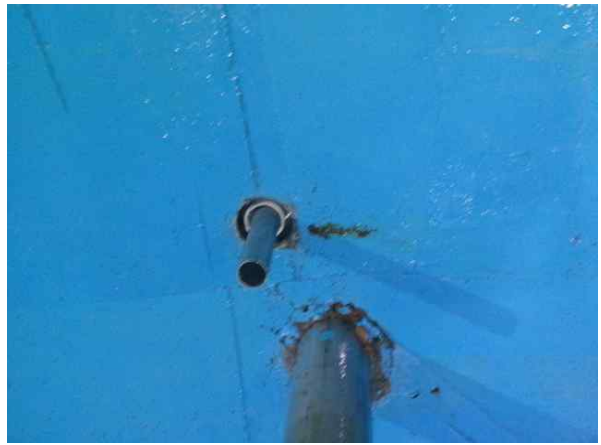
| 손상내용 | 1지 상부슬래브 철근노출 |
| 손상원인 | 피복두께 부족 |

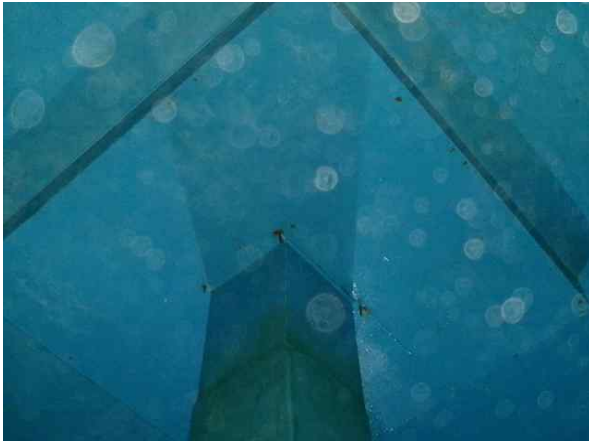
| 손상내용 | 1지 상부슬래브 녹 |
| 손상원인 | 피복두께 부족, 습기흡착 |

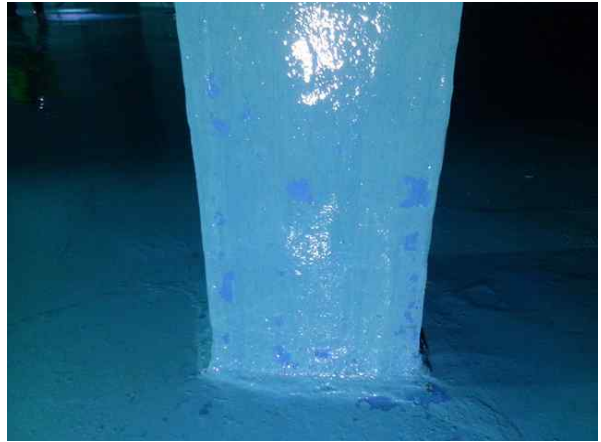
| 손상내용 | 1지 기둥 도장박리 |
| 손상원인 | 도장미흡 |

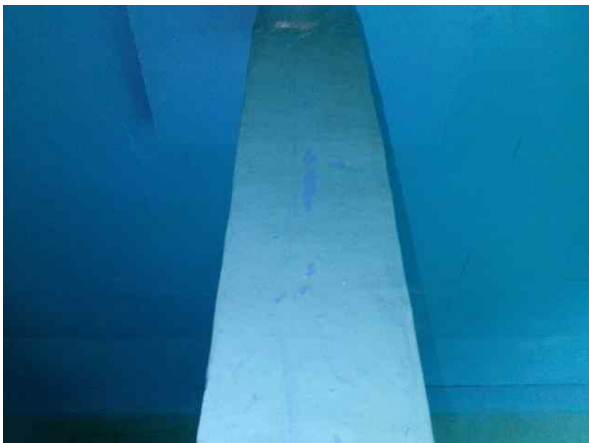
| 손상내용 | 1지 기둥 도장박리 |
| 손상원인 | 도장미흡 |

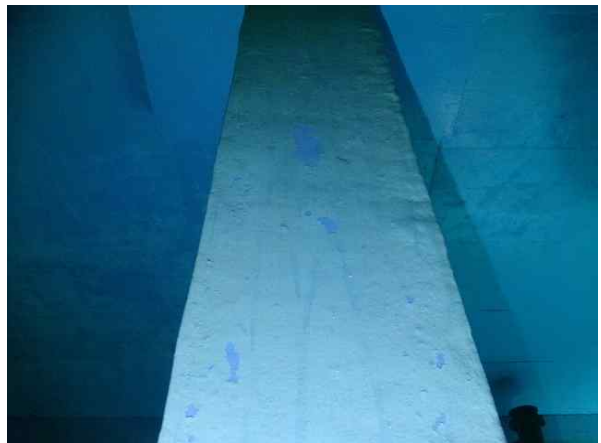
| 손상내용 | 1지 기둥 도장박리 |
| 손상원인 | 도장미흡 |

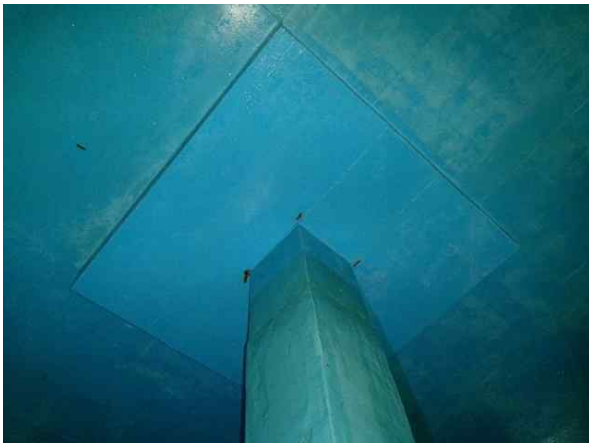
| 손상내용 | 2지 상부슬래브 녹 |
| 손상원인 | 피복두께 부족, 습기흡착 |

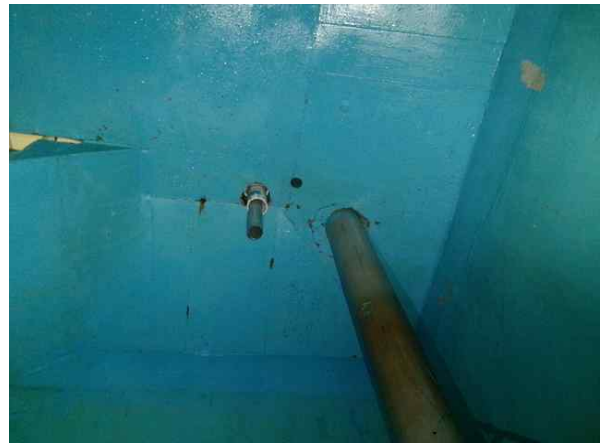
| 손상내용 | 2지 상부슬래브 박락 |
| 손상원인 | 다짐미흡 |

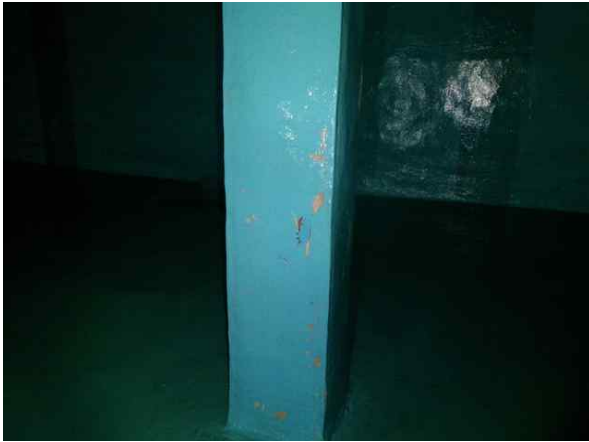
| 손상내용 | 2지 기둥 도장박리 |
| 손상원인 | 도장미흡 |

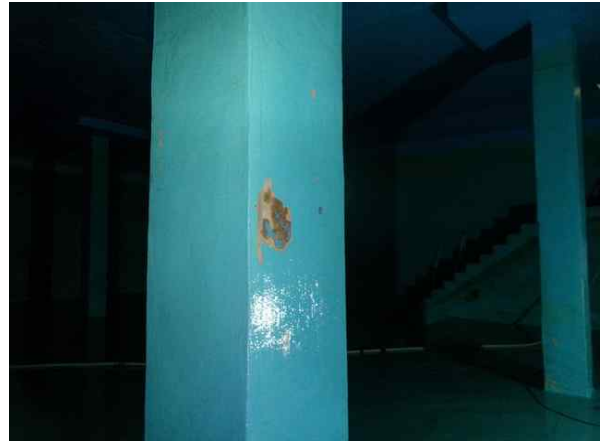
| 손상내용 | 2지 기둥 도장박리 |
| 손상원인 | 도장미흡 |

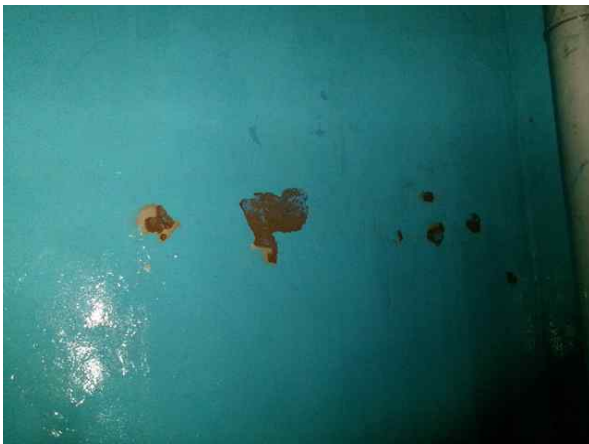
| 손상내용 | 2지 벽체 도장박리 |
| 손상원인 | 도장미흡 |

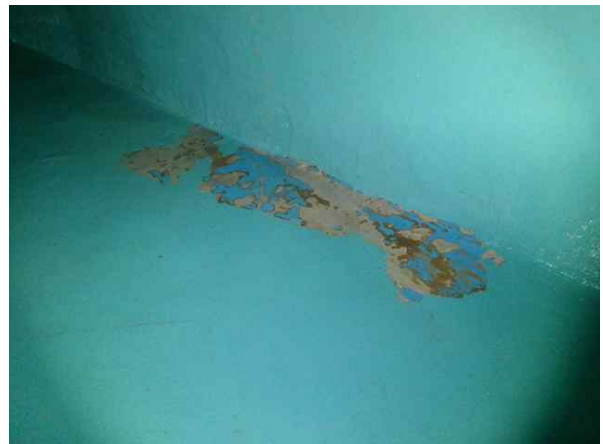
| 손상내용 | 2지 하부슬래브 도장박리 |
| 손상원인 | 도장미흡 |

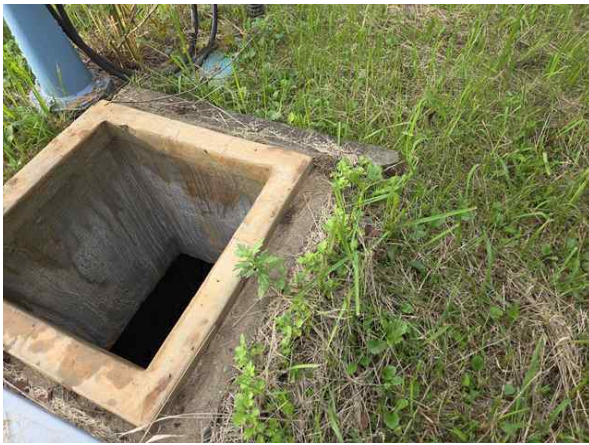
| 손상내용 | 유입밸브실 1지 입구 파손 |
| 손상원인 | 외부충격 및 다짐미흡 |

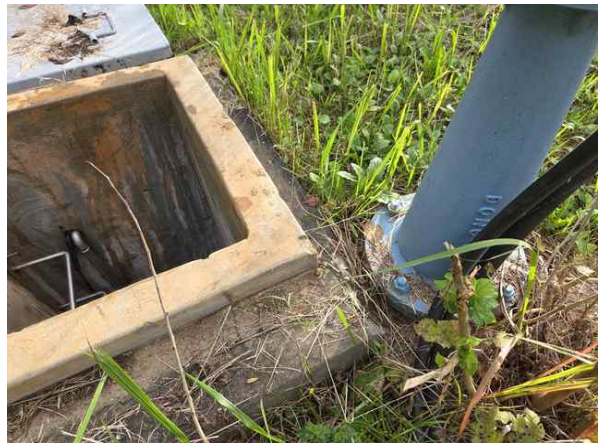
| 손상내용 | 유입밸브실 1지 입구 파손 |
| 손상원인 | 외부충격 및 다짐미흡 |

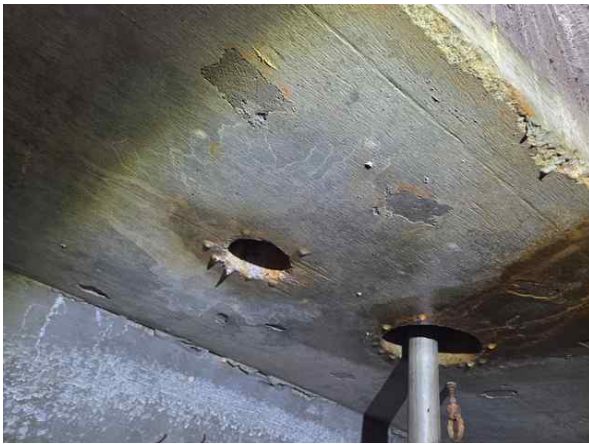
| 손상내용 | 유입밸브실 1지 상부슬래브 백태 |
| 손상원인 | 온도차이로 인한 습기흡착 |

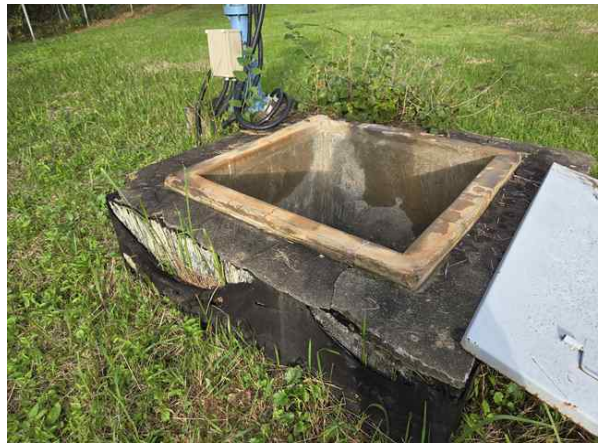
| 손상내용 | 유출밸브실 1지 입구 도장박리 |
| 손상원인 | 피복두께 부족 |

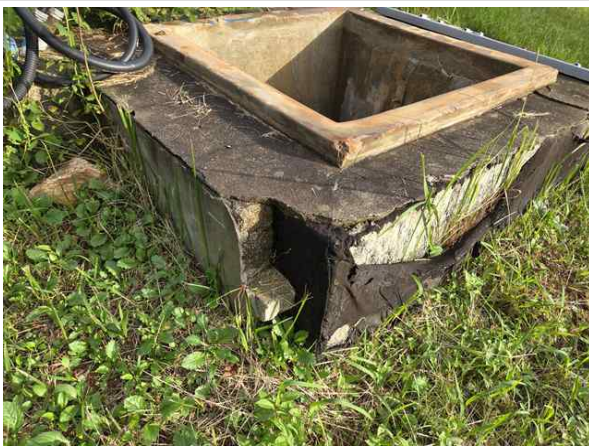
| 손상내용 | 유출밸브실 1지 입구 파손 |
| 손상원인 | 외부충격 및 다짐미흡 |

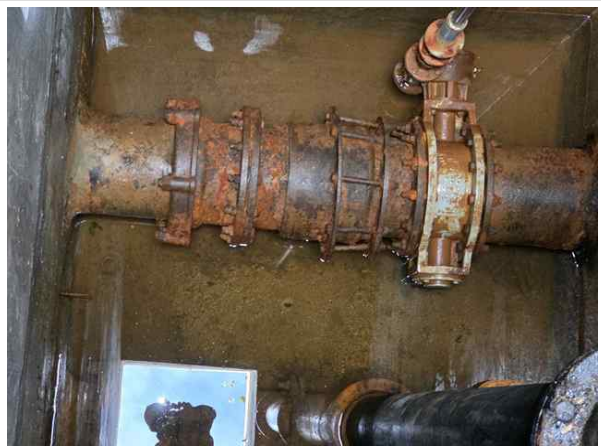
| 손상내용 | 유출밸브실 1지 하부슬래브 체수 |
| 손상원인 | 외부 우수유입 |

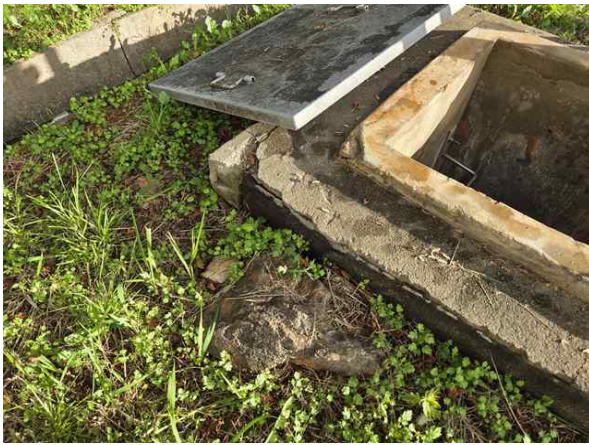
| 손상내용 | 유입밸브실 2지 입구 파손 |
| 손상원인 | 외부충격 및 다짐미흡 |

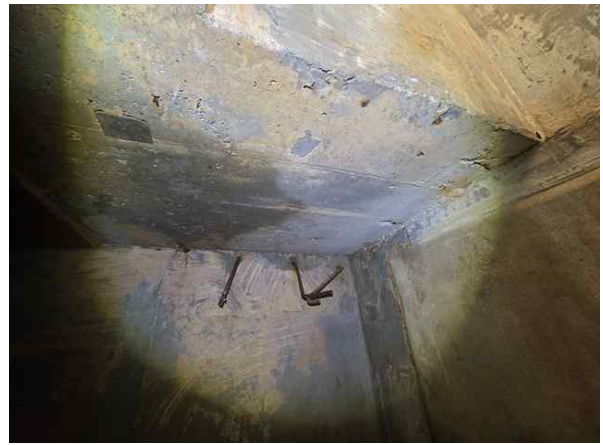
| 손상내용 | 유입밸브실 2지 상부슬래브 철근노출 |
| 손상원인 | 피복두께 부족 |

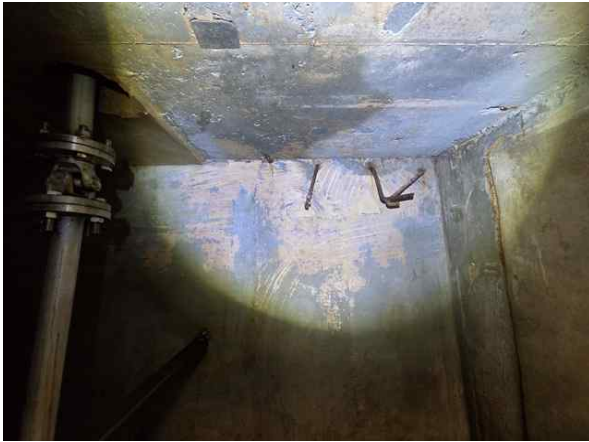
| 손상내용 | 유출밸브실 2지 벽체 잡철물 |
| 손상원인 | 피복두께 부족 |

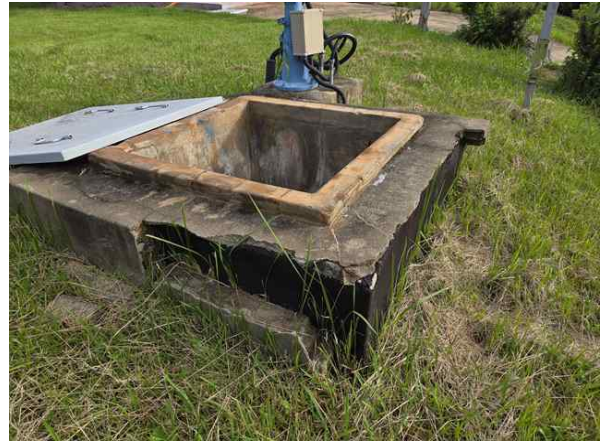
| 손상내용 | 유출밸브실 2지 입구 파손 |
| 손상원인 | 외부충격 및 다짐미흡 |

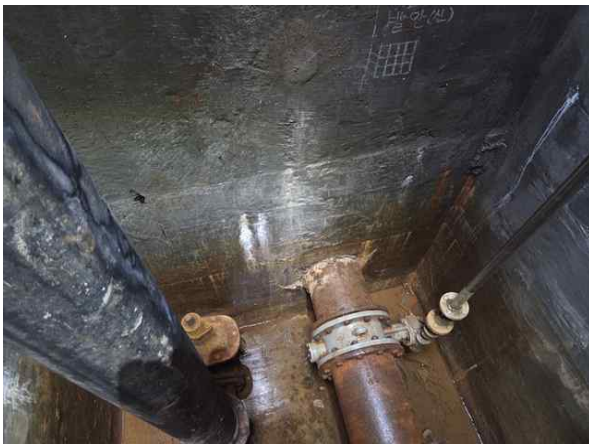
| 손상내용 | 유출밸브실 2지 벽체 백태 |
| 손상원인 | 온도차이로 인한 습기흡착 |

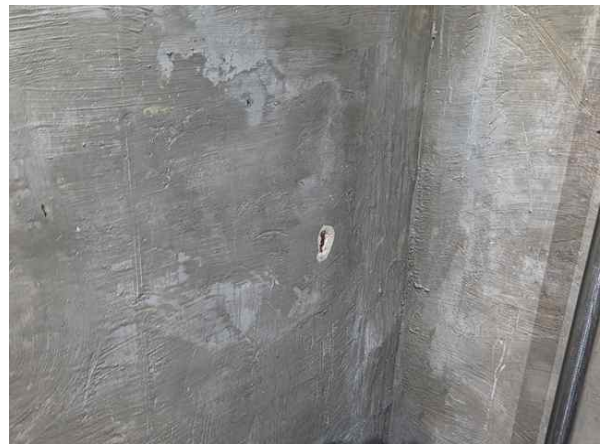
| 손상내용 | 유출밸브실 2지 벽체 철근노출 |
| 손상원인 | 피복두께 부족 및 다짐부족 |

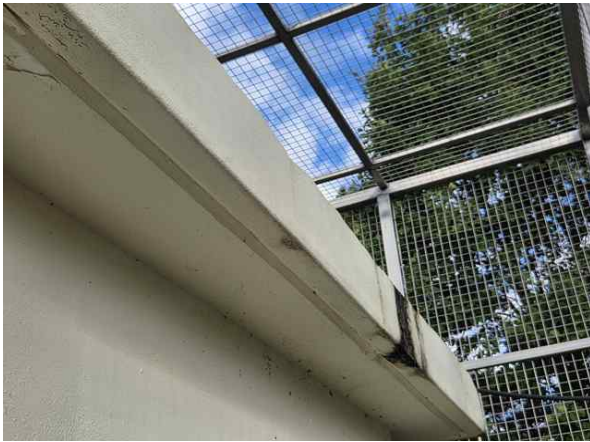
| 손상내용 | 계단실 외부 상부슬래브 파손 |
| 손상원인 | 외부충격 및 시공미흡 |

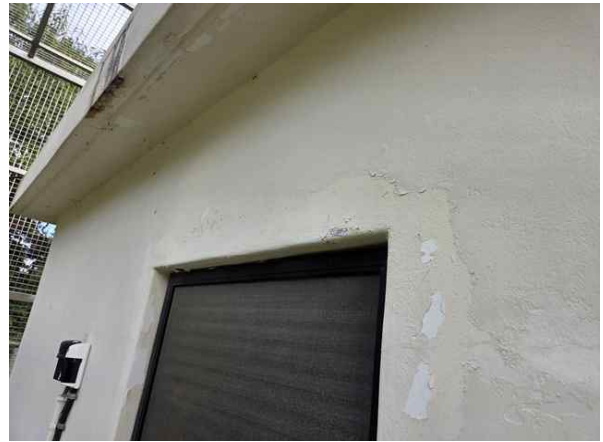
| 손상내용 | 계단실 외부 측면 도장박리 |
| 손상원인 | 공용기간 증가, 열화 |

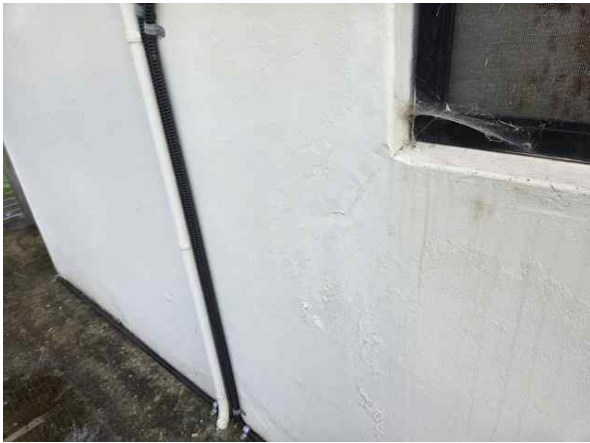
| 손상내용 | 계단실 외부 측면 균열 |
| 손상원인 | 건조수축, 온도변화 |

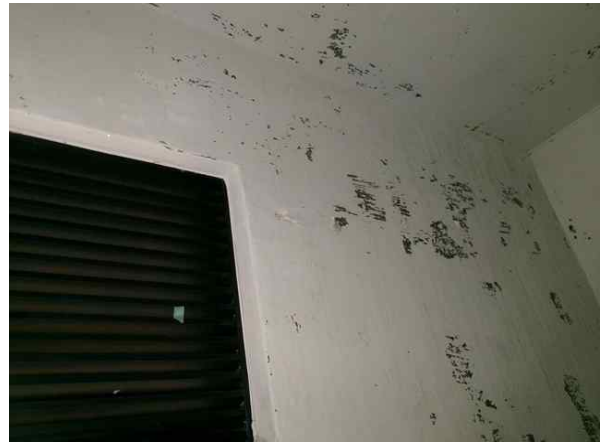
| 손상내용 | 계단실 내부 전면 박리(모르타르) |
| 손상원인 | 공용기간 증가, 노후화 |

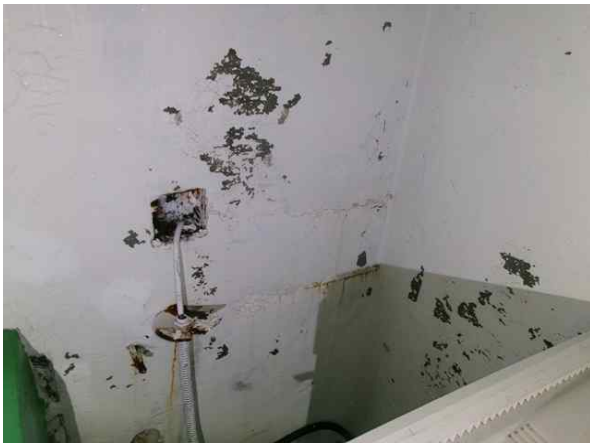
| 손상내용 | 계단실 내부 후면 철근노출 |
| 손상원인 | 피복두께 부족 |

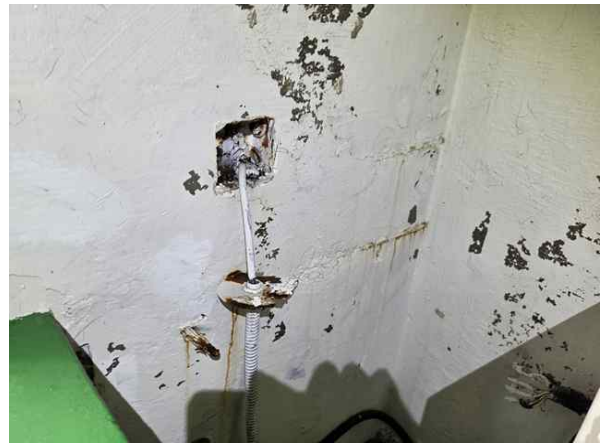
| 손상내용 | 계단실 내부 후면 철근노출 |
| 손상원인 | 피복두께 부족 |

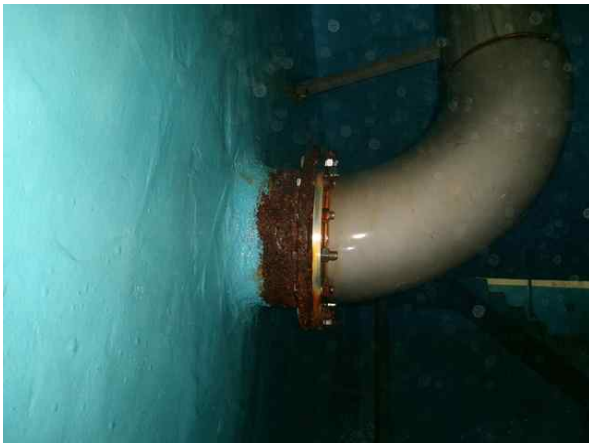
| 손상내용 | 1지 유입배관, 볼트류 부식 |
| 손상원인 | 온도차에 따른 습기흡착 등 |

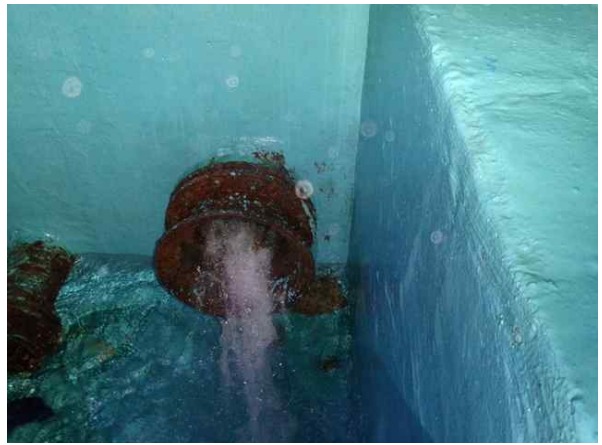
| 손상내용 | 1지 유출밸브, 배관, 볼트류 부식 |
| 손상원인 | 습기노출 |

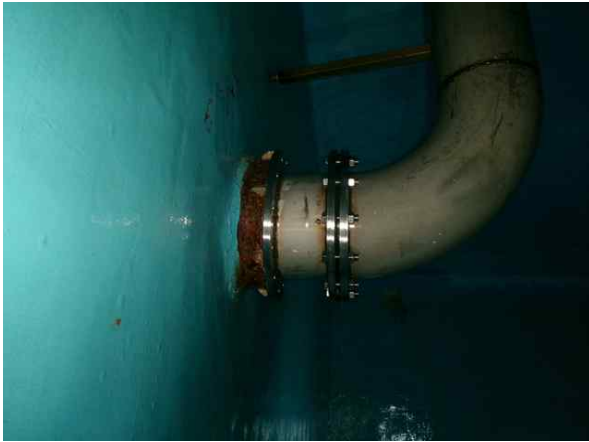
| 손상내용 | 2지 유입배관, 볼트류 부식 |
| 손상원인 | 온도차에 따른 습기흡착 등 |

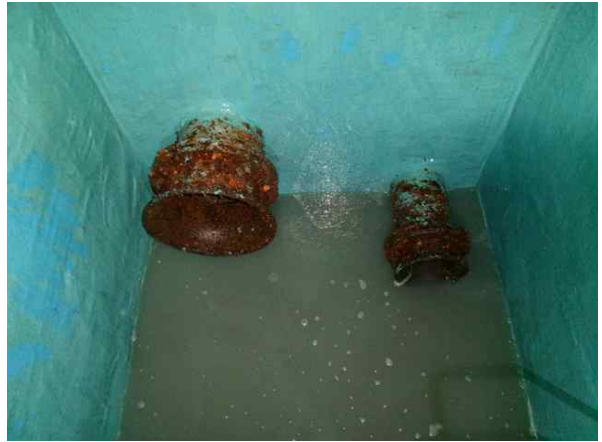
| 손상내용 | 2지 유출밸브, 배관, 볼트류 부식 |
| 손상원인 | 습기노출 |

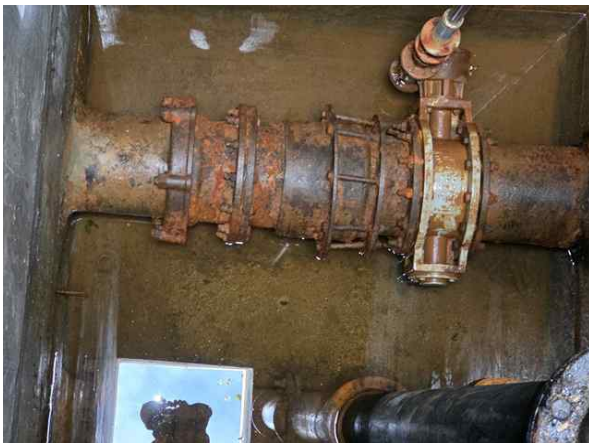
| 손상내용 | 유출밸브실 1지 배관, 볼트류 부식 |
| 손상원인 | 온도차에 따른 습기흡착 등 |

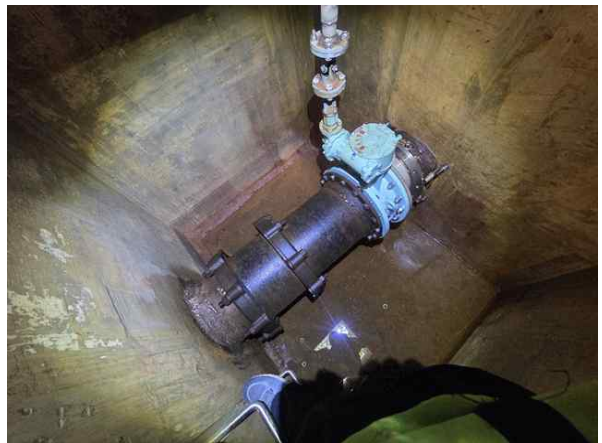
| 손상내용 | 유입밸브실 2지 배관, 볼트류 부식 |
| 손상원인 | 온도차에 따른 습기흡착 등 |

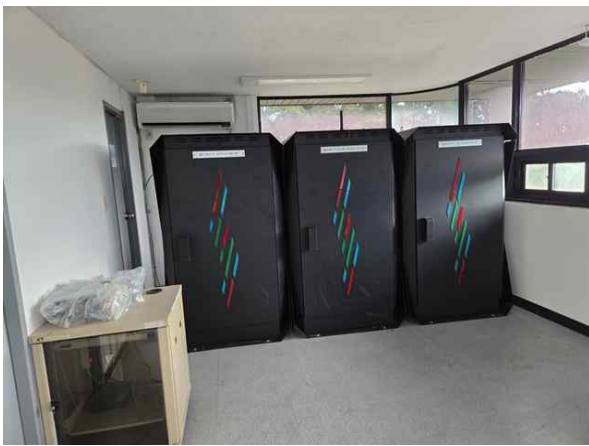
| 손상내용 | 전기실 전기설비 상태양호 |

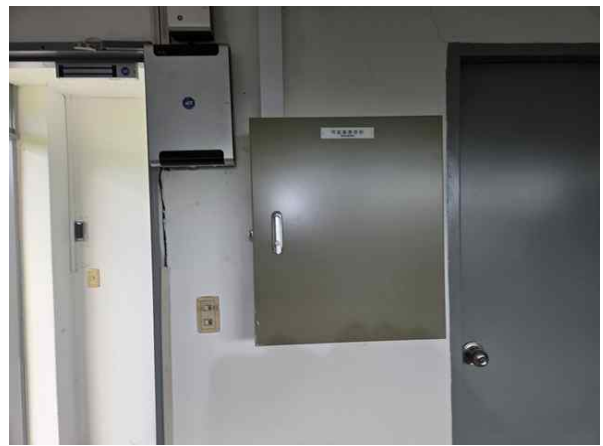
| 손상내용 | 전기실 작업용분전반 상태양호 |

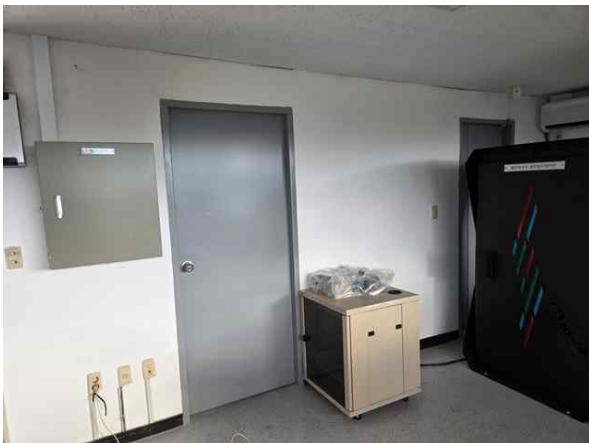
| 손상내용 | 전력 배전반 및 전기설비 상태양호 |

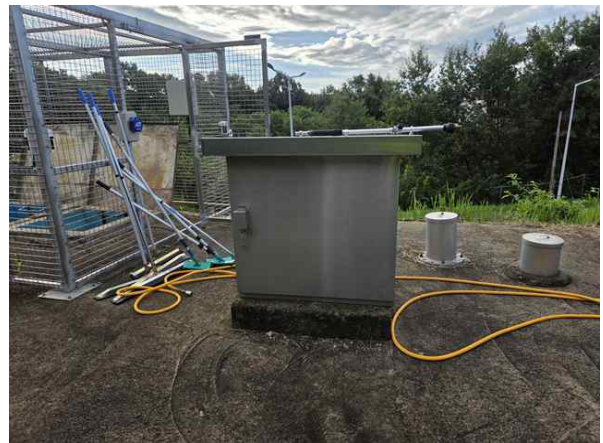
| 손상내용 | 외부 현장제어반 상태양호 |

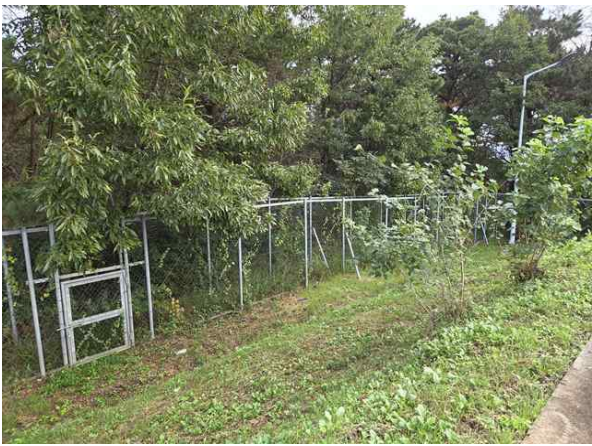
| 구 분 | 조사결과 | 등급 | 비고 |
|---|---|---|---|
| 안전휀스 | · 규격에 맞게 설치되어 있고 손상 및 결함 등이 없는 상태 | a | |

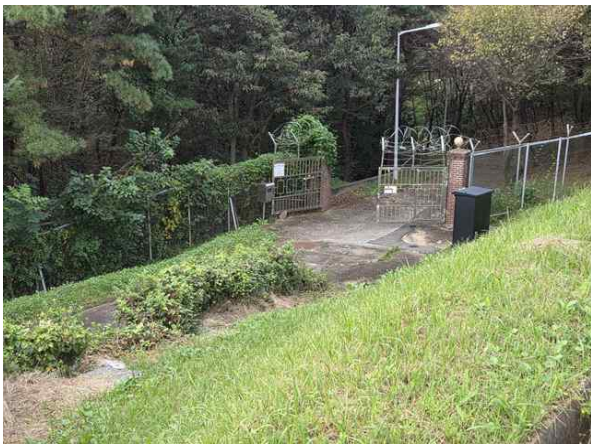
| 구 분 | 조사결과 | 등급 | 비고 |
|---|---|---|---|
| 진입로 포장 | · 포장의 결함 및 파손이 미미하게 발생한 상태로 차량진입에 문제는 없는 상태 | b | |

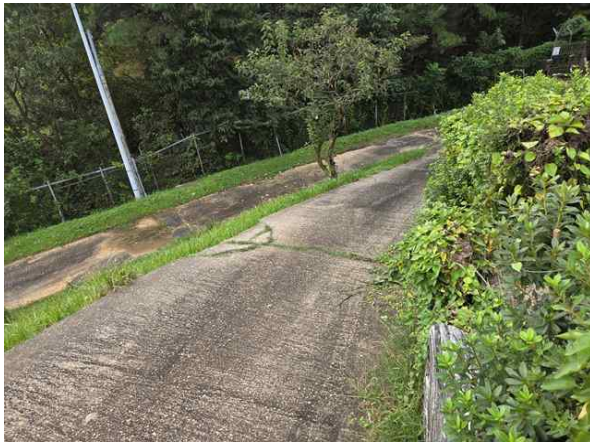
구내포장 현황

| 구 분 | 조사결과 | 등급 | 비고 |
|---|---|---|---|
| 구내 포장 | · 포장의 결함 및 파손이 미미하게 발생한 상태로 차량진입에 문제는 없는 상태 | b | |
