## **제 19~20 장 화성비봉 공공주택지구 밖 배수지 및 진입도로 중 배수지 및 송수관로**

## 19~20.1 대상시설물 개요

금회 과업 대상시설물인 화성비봉 공공주택지구 밖 배수지 및 진입도로 중 배수지 및 송수관로는 경기도 화성시 비봉면 삼화리 산 78-11번지에 위치하고 있는 수도의 저류시설로서, 2024년 05월에 준공 후 약 1년이 경과 되었으며, 배수지 용량은 6,000 m<sup>3</sup>/일(1지~2지 : 27.40m × 24.35m × 5.70m) 2지로 구성되어 있으며, 송수관로는 비봉면 일대에 매설되어 있다.

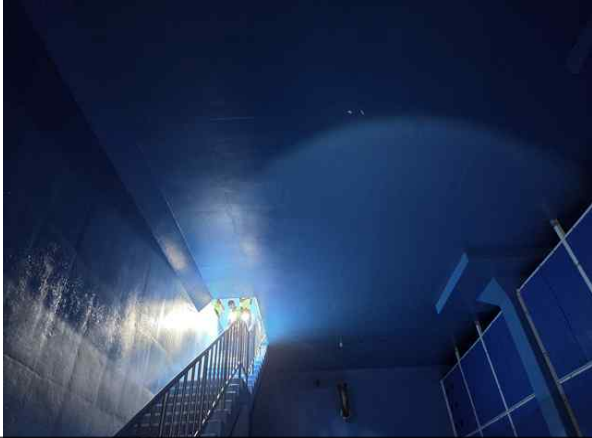
| 손상내용 | 1지 상부슬래브 상태양호 | 손상내용 | 1지 벽체 상태양호 |

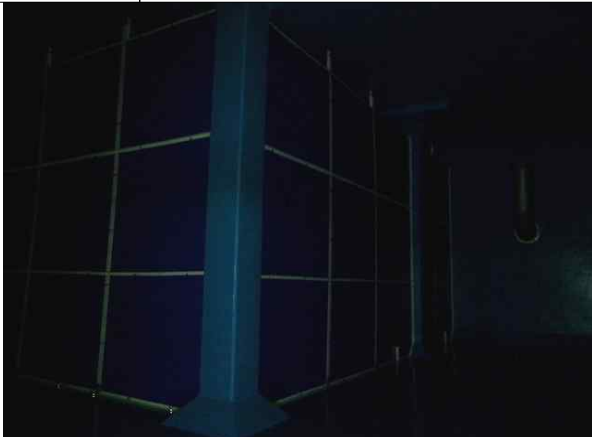
| 손상내용 | 1지 기둥 상태양호 | 손상내용 | 1지 도류벽 상태양호 |

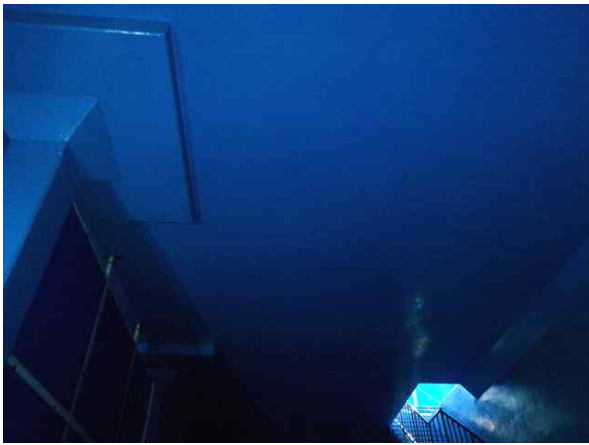
| 손상내용 | 2지 상부슬래브 상태양호 |

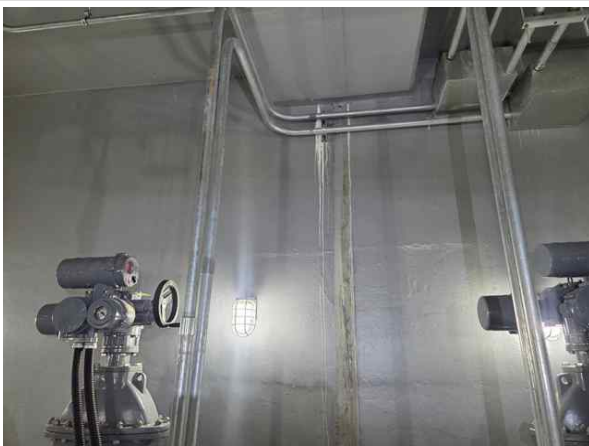
| 구 분 | 조 사 내 용 |
|---|---|
| 유출밸브실 | <ul style="list-style-type: none"> <li>내부 구조체에 백태 등의 손상이 발생됨.</li> <li>상기 조사된 손상들은 구조물에 주는 영향은 미미한 수준으로 시설물의 사용성에는 큰 문제는 없으나, 시설물의 내구성 저하 방지, 손상의 진전 방지 등을 위해 적절한 방안의 보수를 실시하는 것이 바람직함.</li> </ul> |

| 손상내용 | 유출밸브실 벽체 백태 |
| 손상원인 | 수분접촉 |

| 부재(부위) | 점검결과 | 조치 필요사항 |
|---|---|---|
| 밸브실 | <ul style="list-style-type: none"> <li>내부 구조체에 백태 등의 손상이 발생됨.</li> <li>상기 조사된 손상들은 구조물에 주는 영향은 미미한 수준으로 시설물의 사용성에는 큰 문제는 없으나, 시설물의 내구성 저하 방지, 손상의 진전 방지 등을 위해 적절한 방안의 보수를 실시하는 것이 바람직함.</li> </ul> | <ul style="list-style-type: none"> <li>손상부 보수 필요</li> <li>지속적인 유지관리</li> </ul> |

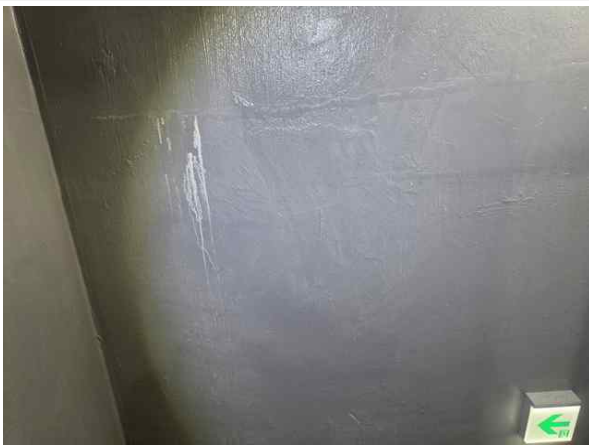
| 구 분 | 조 사 내 용 |
|---|---|
| 계단실 | <ul style="list-style-type: none"> <li>계단실 조사결과, 외부는 손상이 없는 양호한 상태로 조사됨.</li> <li>계단실 내부는 백태, 체수흔적 등이 조사됨.</li> <li>내부에 발생된 손상부는 경미한 수준으로 구조물에 주는 영향이 미미하여 시설물의 사용성에는 큰 문제는 없으나, 시설물의 내구성 저하 방지, 손상의 진행 방지 등을 위해 보수를 실시하는 것이 바람직함.</li> </ul> |

| 손상내용 | 계단실 내부 벽체 백태 |
| 손상원인 | 습윤흡착 |

| 부재(부위) | 점검결과 | 조치 필요사항 |
|---|---|---|
| 건축구조물 | <ul style="list-style-type: none"> <li>검수실 조사결과, 손상이 없는 양호한 상태로 조사됨.</li> <li>전기실 조사결과, 손상이 없는 양호한 상태로 조사됨.</li> <li>계단실 조사결과, 백태, 체수흔적 등이 조사됨.</li> </ul> | <ul style="list-style-type: none"> <li>손상부 보수 필요</li> <li>지속적인 유지관리</li> </ul> |

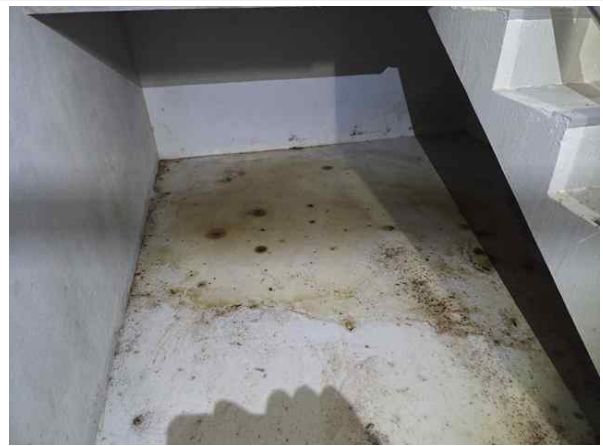
| 손상내용 | 계단실 내부 바닥슬래브 체수흔적 |
| 손상원인 | 외부 우수유입 |

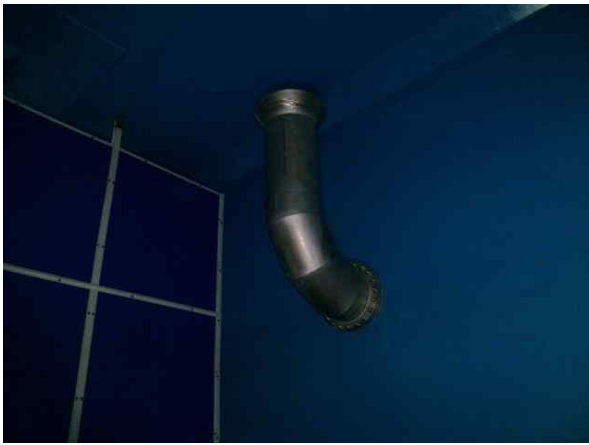
| 손상내용 | 1지 유입배관 상태양호 |

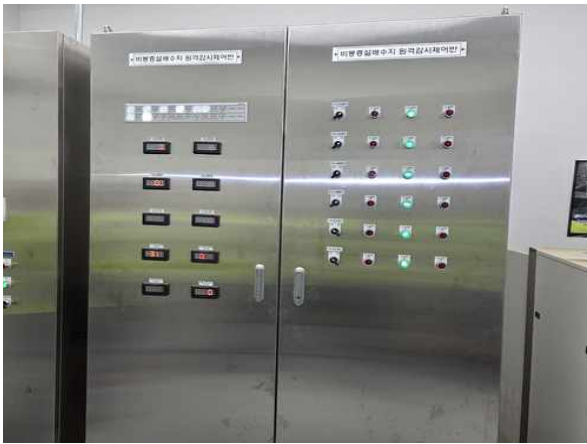
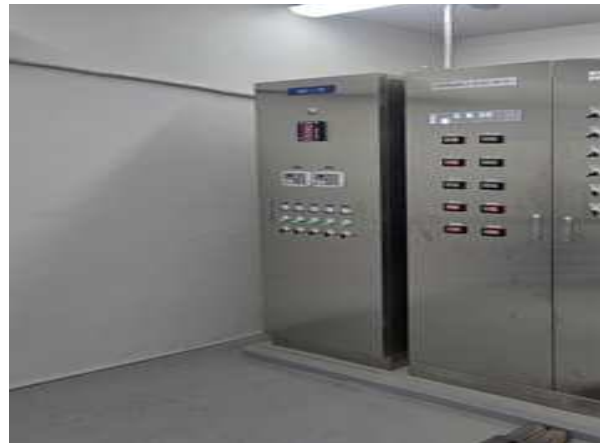
| 손상내용 | 현장제어반 상태양호 | 손상내용 | 현장제어반 상태양호 |

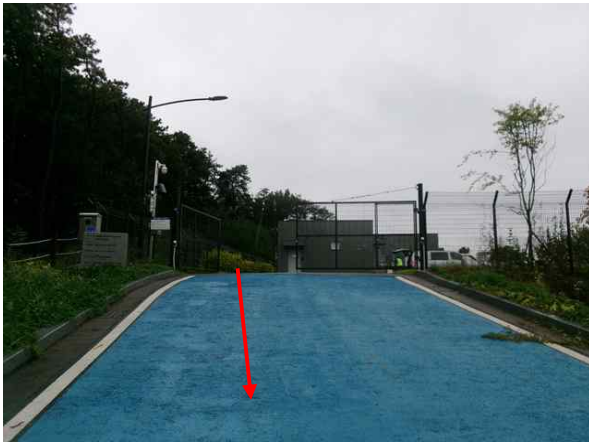
| 위 치 | 송수관로 (Sta.1+9.0) |

| 손상내용 | 포장 및 지반 상태양호 |

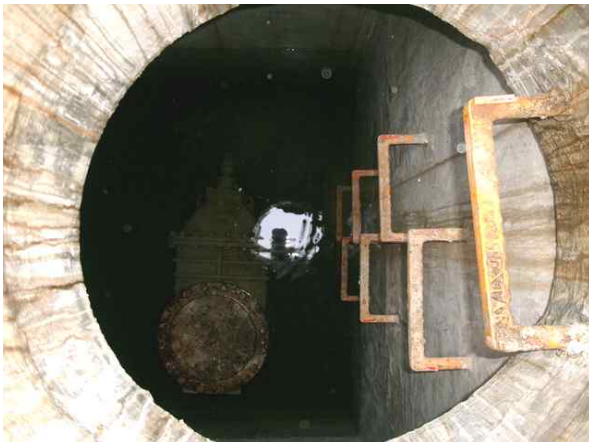
| 구 간 | No. | 밸브실명 | 측점(Sta.) | 침수 깊이(m) | 외관조사 결과 | |
|---|---|---|---|---|---|---|
| 송수관로 | 1 | 점검구(B1-1) | 3+16.1 | 0.3 | 하부슬래브 체수<br>밸브 점부식 | 하부슬래브 체수<br>밸브 점부식 |

위 치 송수관로 Sta.3+16.1(점검구)  
손상내용 밸브실 체수(H=0.3m)

| 구분 | | 점검결과 | 조치 필요사항 |
|---|---|---|---|
| | 밸브실 | <ul style="list-style-type: none"> <li>· Sta.3+16.1 점검구(B1-1) : 하부슬래브 채수 및 밸브 점부식</li> <li>· Sta.4+0.0 유량계실 : 구조물 상태양호, 유입신축관 접합볼트 부식</li> <li>· Sta.17+1.5 점검구(B1-2) : 하부슬래브 침수, 관로 및 접합볼트 부식</li> </ul> | <ul style="list-style-type: none"> <li>· 손상부 보수 필요</li> <li>· 지속적인 유지관리</li> </ul> |

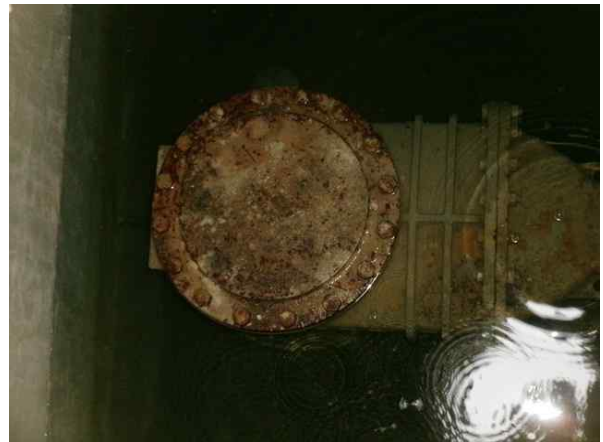
위 치 송수관로 Sta.3+16.1(점검구)  
손상내용 점부식

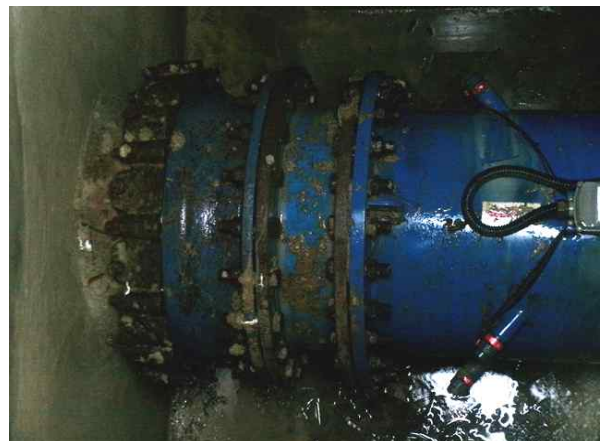
위 치 송수관로 Sta.4+0.0(유량계실)  
손상내용 볼트 부식

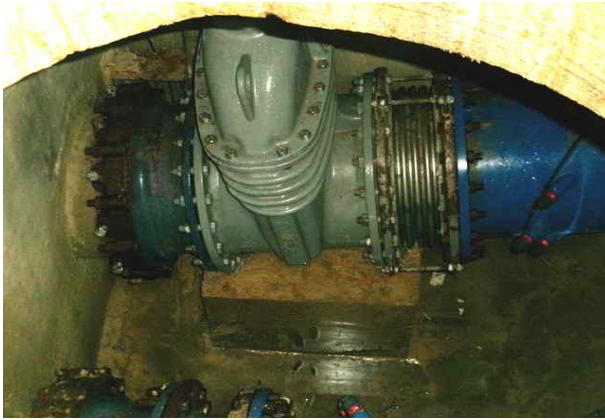
| 위 치 | 송수관로 Sta.4+0.0(유량계실) |

| 구 간 | No. | 밸브실명 | 측점(Sta.) | 침수 깊이(m) | 외관조사 결과 | |
|---|---|---|---|---|---|---|
| | 2 | 유량계실 | 4+0.0 | - | 구조물 상태양호<br>유입신축관 접합 볼트 부식 | 구조물 상태양호<br>유입신축관 접합 볼트 부식 |

| 손상내용 | 유입신축관 볼트 부식 |

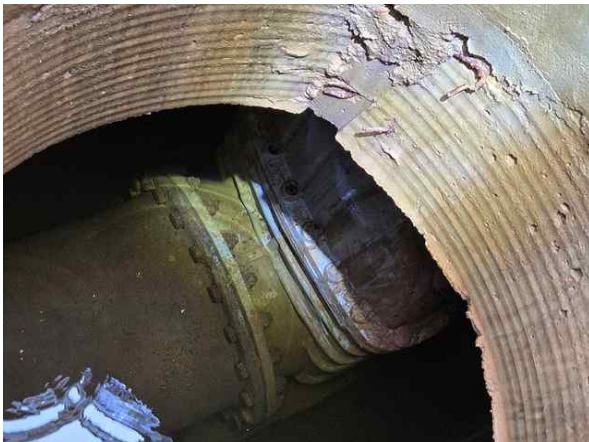
| 위 치 | 송수관로 Sta.17+1.5(점검구) |

| 구 간 | No. | 밸브실명 | 측점(Sta.) | 침수 깊이(m) | 외관조사 결과 | |
|---|---|---|---|---|---|---|
| | 3 | 점검구(B1-2) | 17+1.5 | 0.5 | 하부슬래브 체수<br>관로 및 접합 볼트 부식 | 하부슬래브 침수<br>관로 및 접합 볼트 부식 |

| 손상내용 | 볼트 부식 |

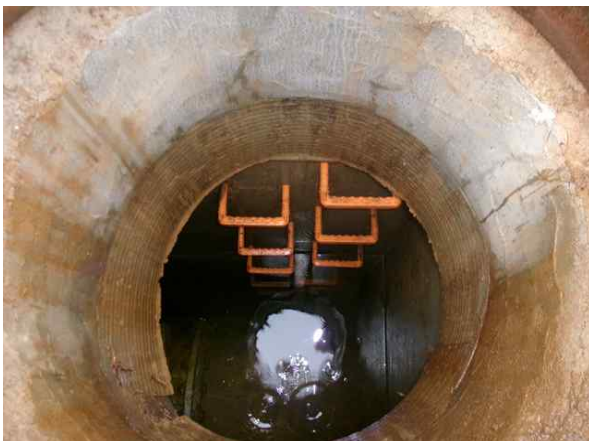
| 위 치 | 송수관로 Sta.17+1.5(점검구) |

밸브실 외관조사결과 전반적으로 체수, 배관부식이 발생되어 있으며, 기 점검과 비교 결과 점검구(B1-2)에서 수위가 높아진 것으로 확인되었다.

| 손상내용 | 침수(H=1.5m) |

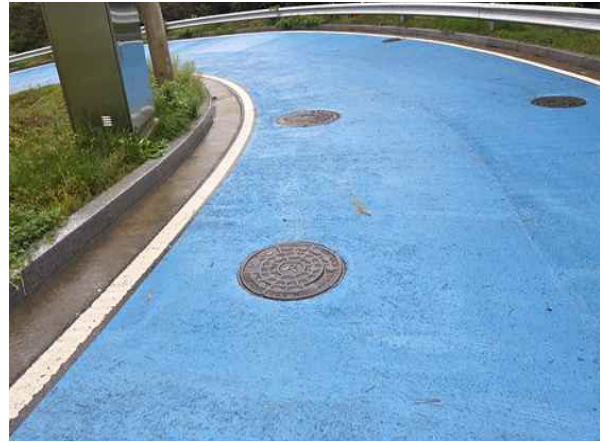
| 위 치 | 송수관로 점검구(B1-1) |

| 손상내용 | 맨홀 덮개 상태양호 |

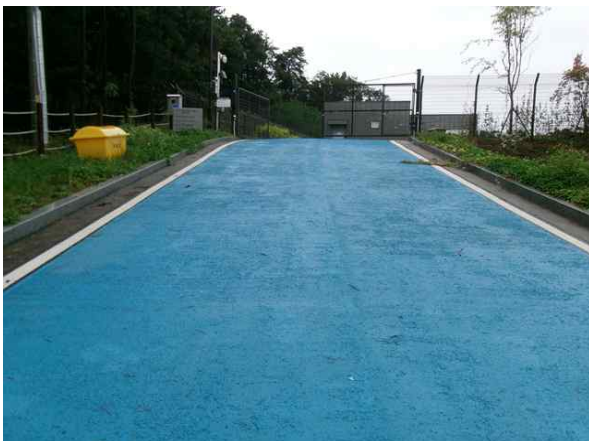
| 위 치 | 송수관로 Sta.3+16.1 |

| 손상내용 | 포장 상태양호 |
