# 제 1 장 능5 배수지

## 1.1 대상시설물 개요

금회 과업 대상시설물인 능5 배수지는 주변지역의 안정적인 급수를 목적으로 시공된 배수지(16.0m x 32.0m x H4.7m x 2지, Q=4,000m<sup>3</sup>/일)로서, 2001년 01월에 준공 후 약 24년이 경과 되었으며, 경기도 화성시 능동 697-22에 위치하고 있다.

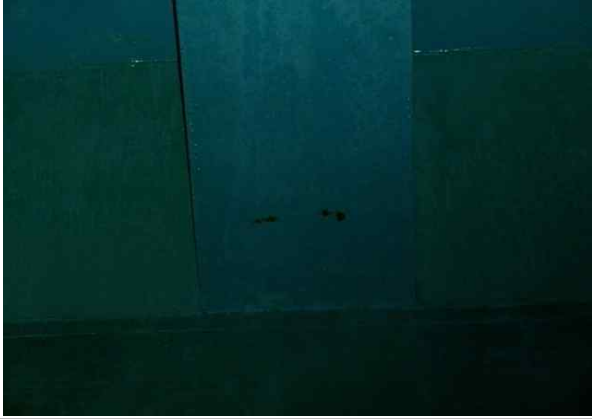
| 손상내용 | 1지 상부슬래브 녹물 | 손상내용 | 1지 벽체 녹물 |
| 손상원인 | 수분접촉 | 손상원인 | 수분접촉 |

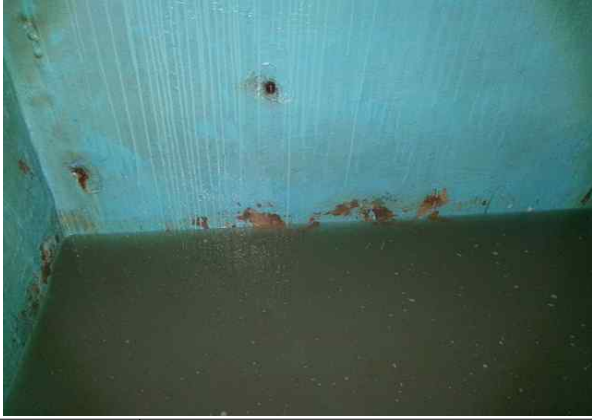
| 손상내용 | 1지 벽체 도장박리 | 손상내용 | 1지 상부슬래브 도장박리, 박락 |
| 손상원인 | 공용열화 | 손상원인 | 공용열화 |

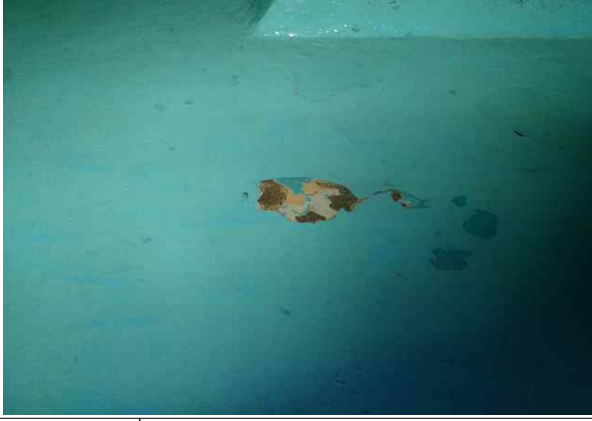
| 손상내용 | 1지 바닥슬래브 도장박리 | 손상내용 | 1지 기둥 도장기포 |
| 손상원인 | 공용열화 | 손상원인 | 공용열화 |

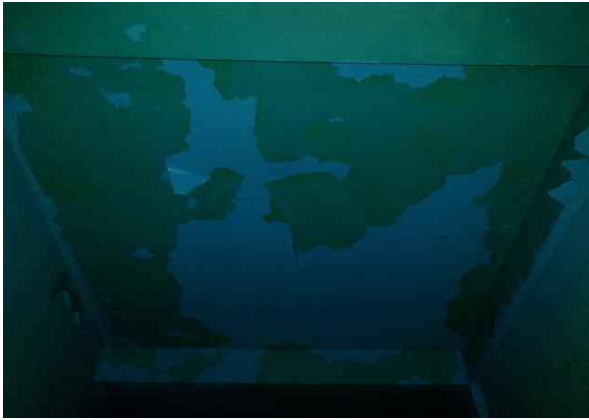
| 손상내용 | 2지 상부슬래브 도장박리 |
| 손상원인 | 공용열화 |

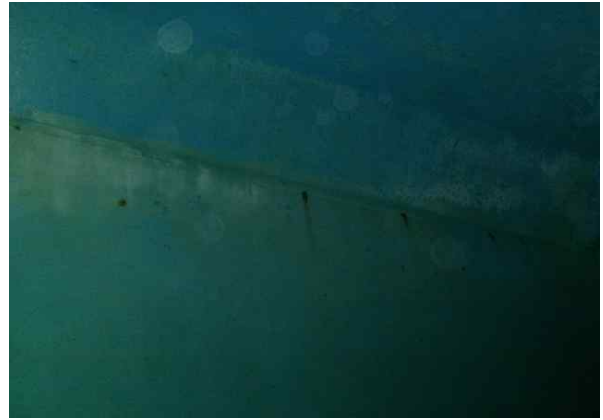
| 손상내용 | 2지 벽체 녹물 |
| 손상원인 | 수분집축 |

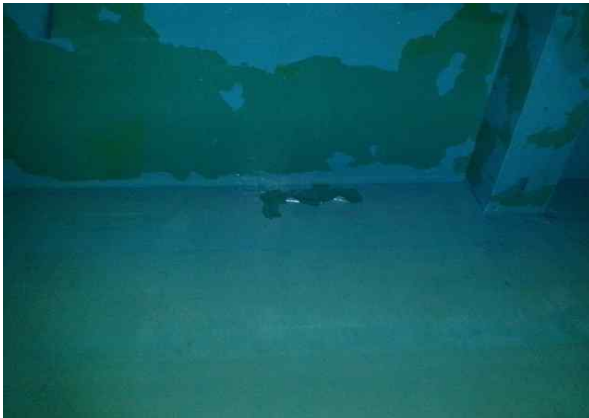
| 손상내용 | 2지 벽체 도장박리 |
| 손상원인 | 공용열화 |

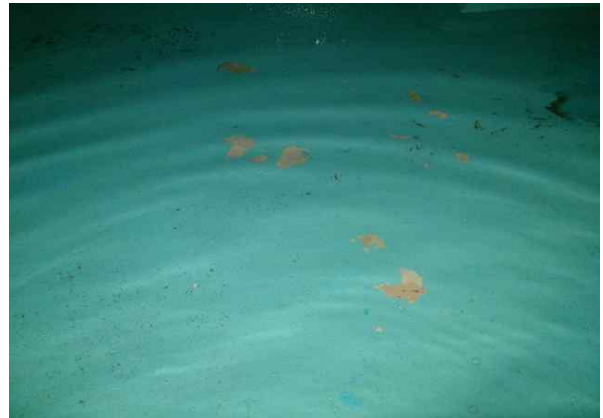
| 손상내용 | 2지 바닥슬라브 도장박리 |
| 손상원인 | 공용열화 |

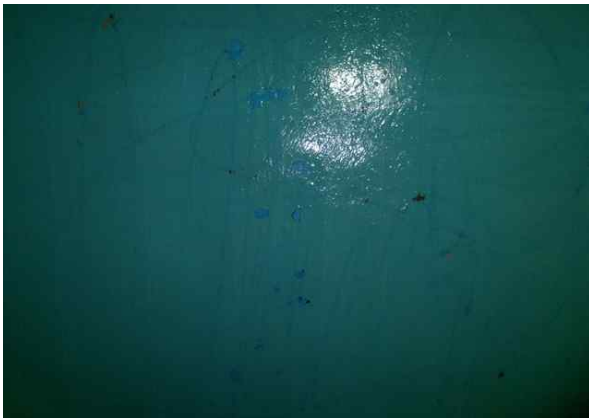
| 손상내용 | 2지 도류벽 도장들뜸 |
| 손상원인 | 공용열화 |

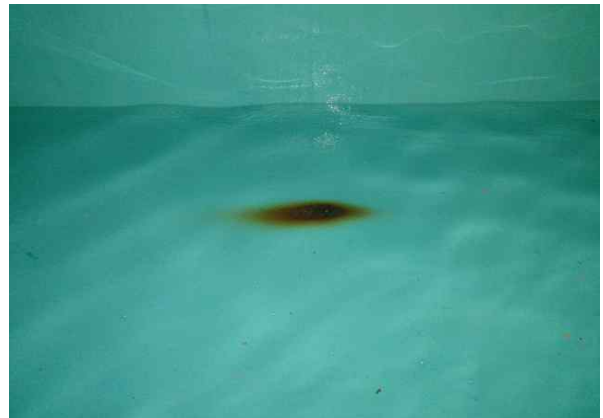
| 손상내용 | 2지 바닥슬라브 녹물 |
| 손상원인 | 수분집축 |

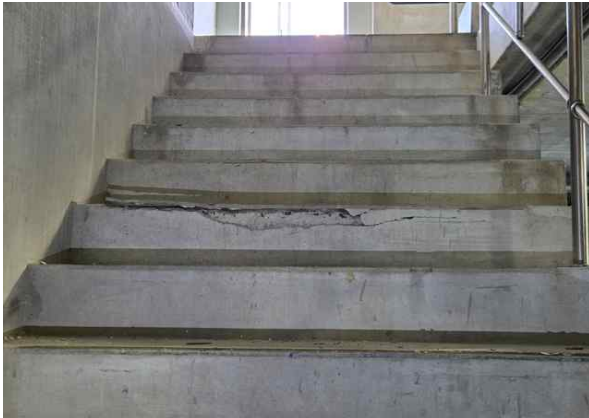
| 손상내용 | 유입밸브실 계단파손 |
| 손상원인 | 외부충격 |

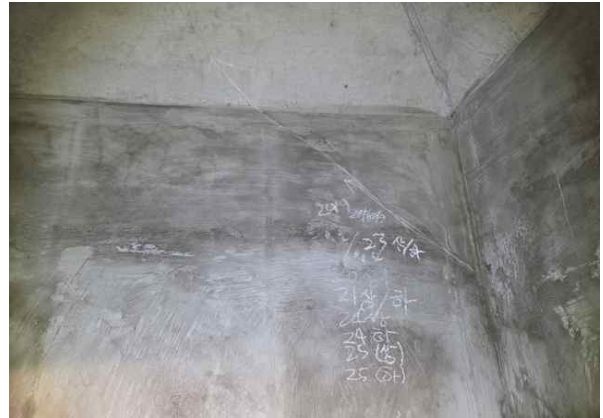
| 손상내용 | 유입밸브실 균열(0.3mm미만) |
| 손상원인 | 건조수축 |

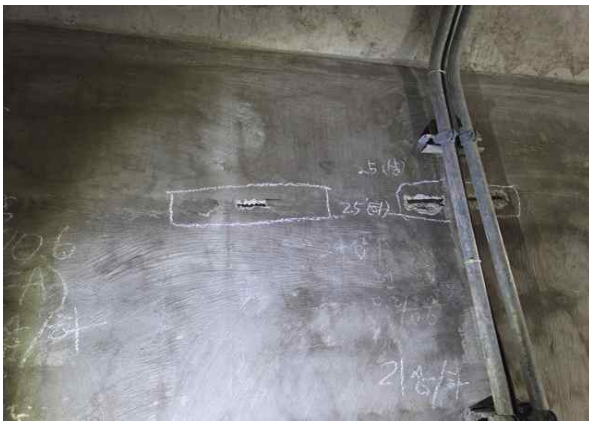
| 손상내용 | 유입밸브실 벽체 철근노출 |
| 손상원인 | 피복부족 |

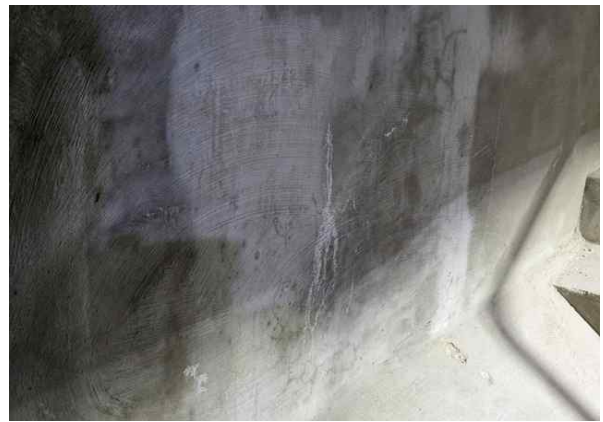
| 손상내용 | 유입밸브실 균열부백태 |
| 손상원인 | 손상부 수분침투 |

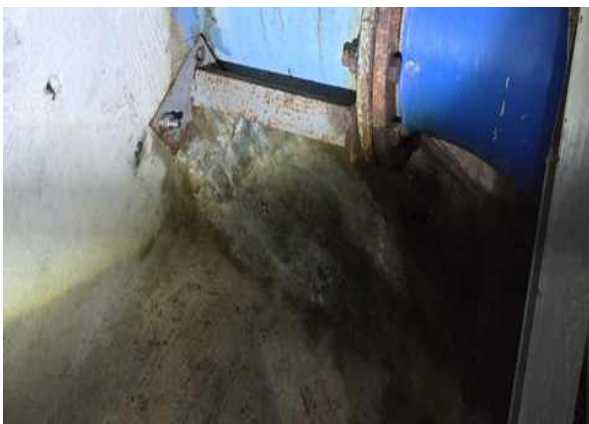
| 손상내용 | 유입밸브실 백태 |
| 손상원인 | 수분접촉 |

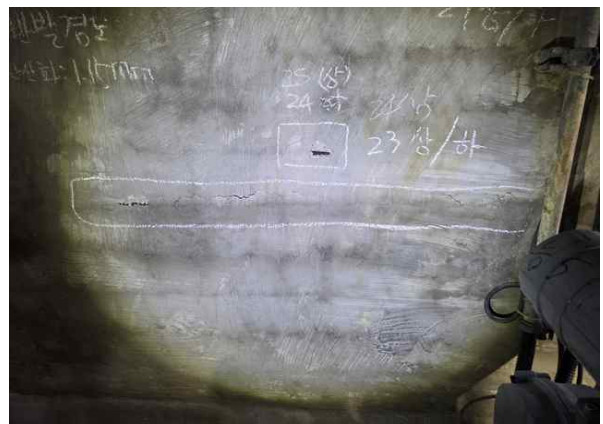
| 손상내용 | 유입밸브실 벽체 철근노출, 박락 |
| 손상원인 | 피복부족 |

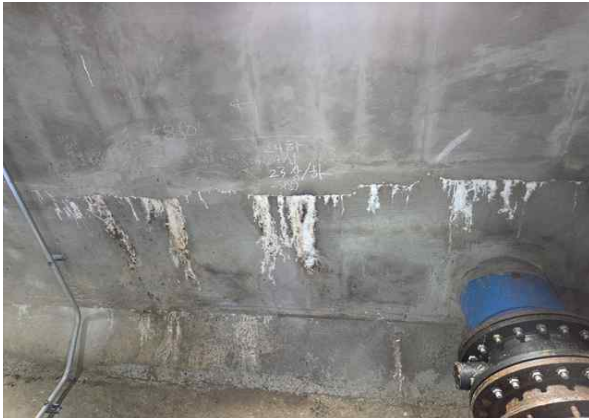
| 손상내용 | 유출밸브실 벽체 균열부백태 |
| 손상원인 | 손상부 수분침투 |

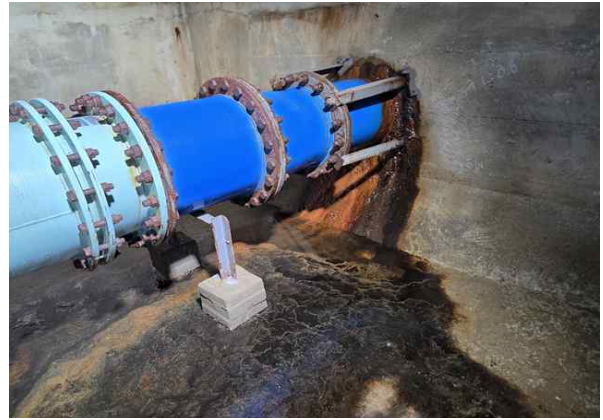
| 손상내용 | 유출밸브실 누수/백태 |
| 손상원인 | 시공불량 |

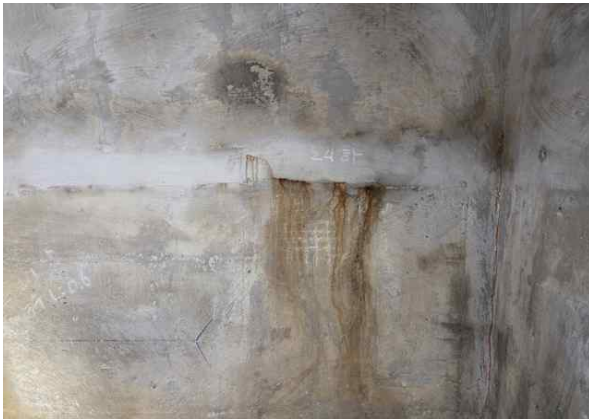
| 손상내용 | 유출밸브실 벽체 녹물흔적 |
| 손상원인 | 수분접촉 |

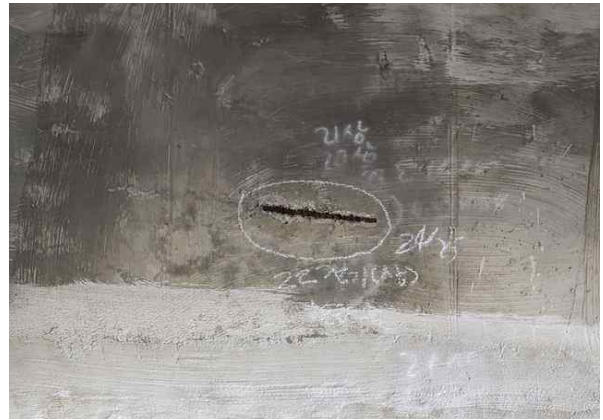
| 손상내용 | 유출밸브실 벽체 철근노출 |
| 손상원인 | 피복부족 |

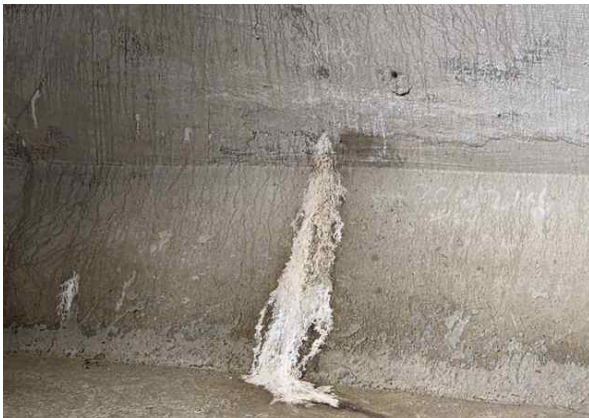
| 손상내용 | 유출밸브실 벽체 백태 |
| 손상원인 | 수분접촉 |

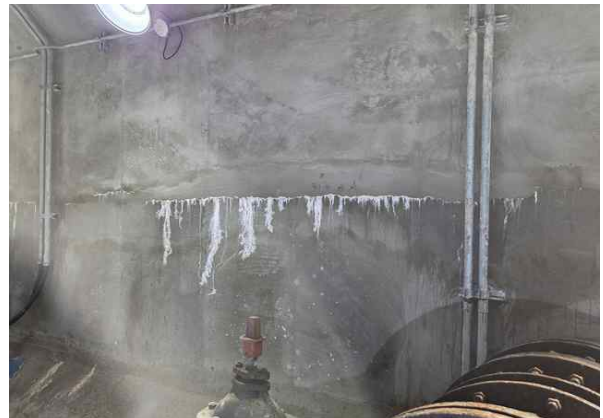
| 손상내용 | 유출밸브실 벽체 균열부백태 |
| 손상원인 | 손상부 수분침투 |

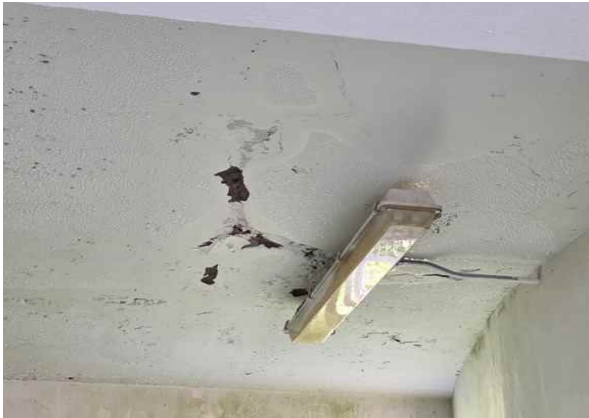
| 손상내용 | 검수실 상부슬래브 도장박리 |
| 손상원인 | 외부수 유입 |

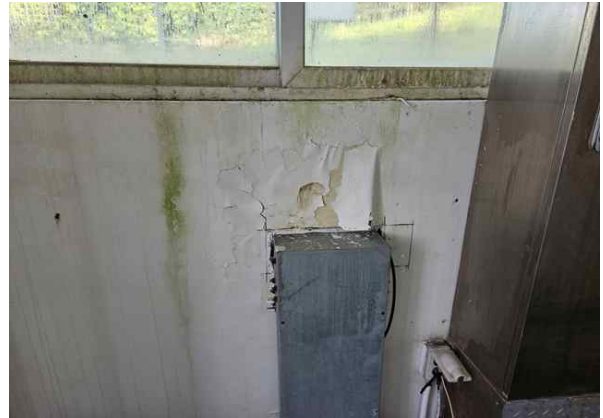
| 손상내용 | 검수실 벽체 도장박리 |
| 손상원인 | 외부수 유입 |

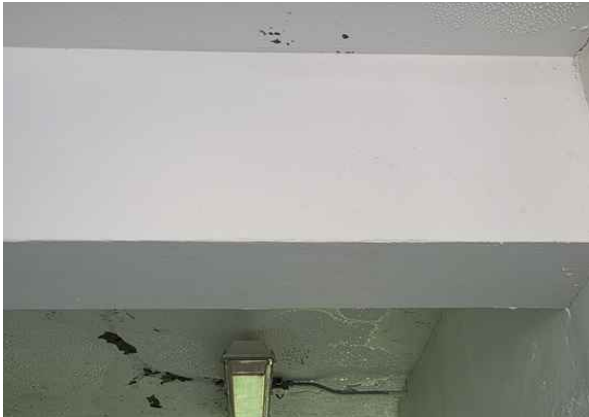
| 손상내용 | 검수실 보 균열 |

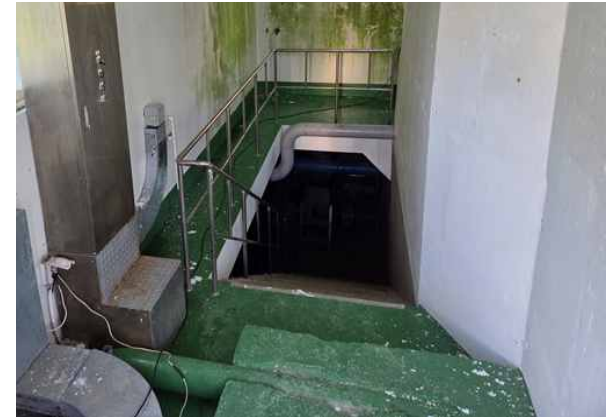
| 손상내용 | 배관검수실 바닥 상태양호 |

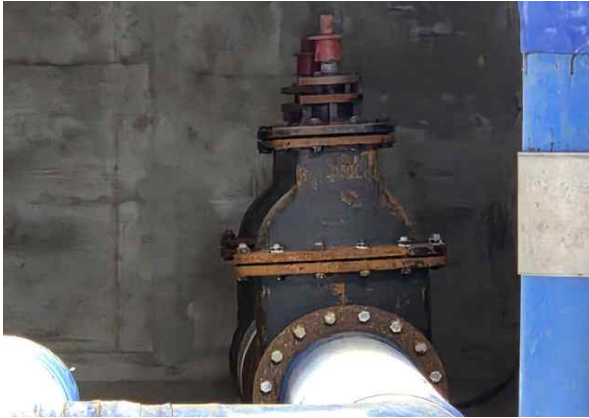
| 손상내용 | 유입 밸브, 배관, 볼트류 부식 |

| 구분 | 손상내용 | 단위 | 개소 | 물량 | 보수 방안 |
|---|---|---|---|---|---|
| 기계설비 | 부식 | EA | 13 | 13 | 재도장 |

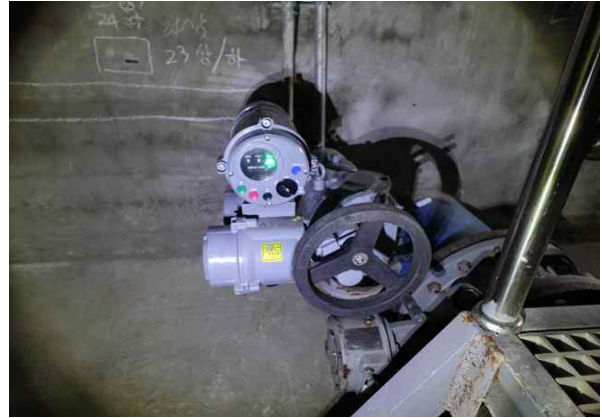
| 손상내용 | 유입 액츄에이터 상태양호 |

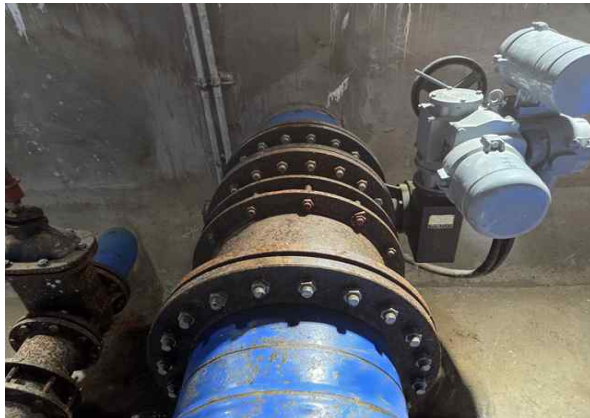
| 손상내용 | 유출 밸브, 배관, 볼트류 부식 |

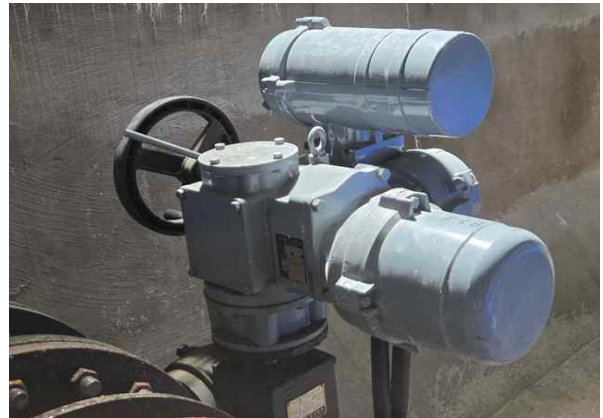
| 손상내용 | 유출 액츄에이터 상태양호 |

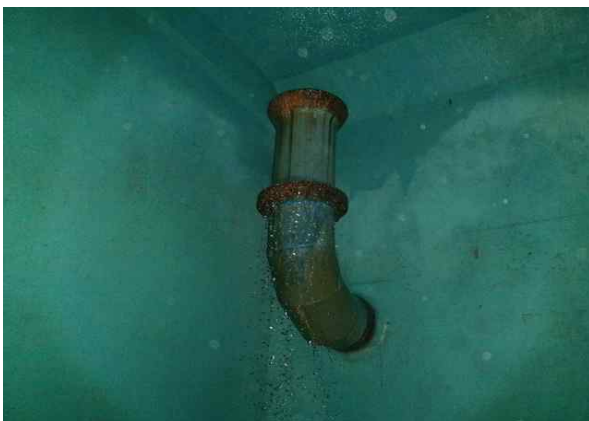
| 손상내용 | 1지 배관 유입관부식 |

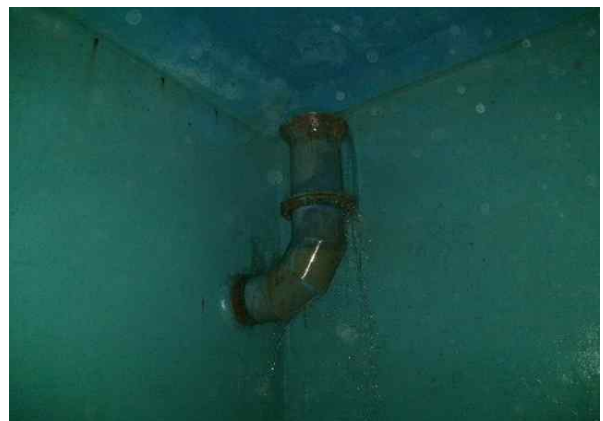
| 손상내용 | 2지 배관 유입관부식 |

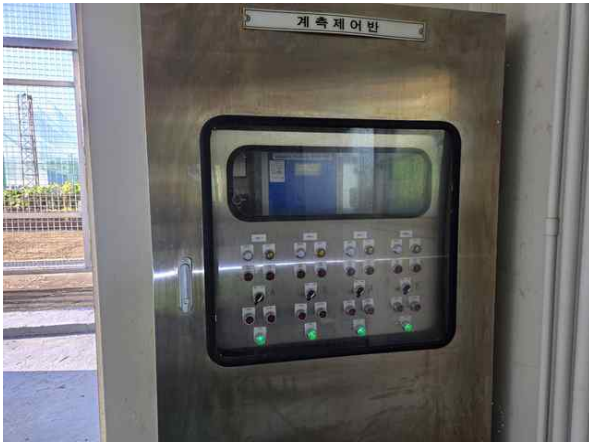
| 손상내용 | 현장제어반 상태양호 | 손상내용 | 전기시설 상태양호 |

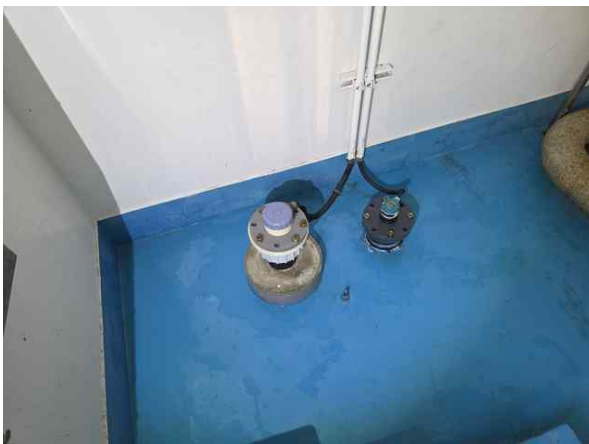
| 손상내용 | 수위계 상태양호 | 손상내용 | 배전반 상태양호 |

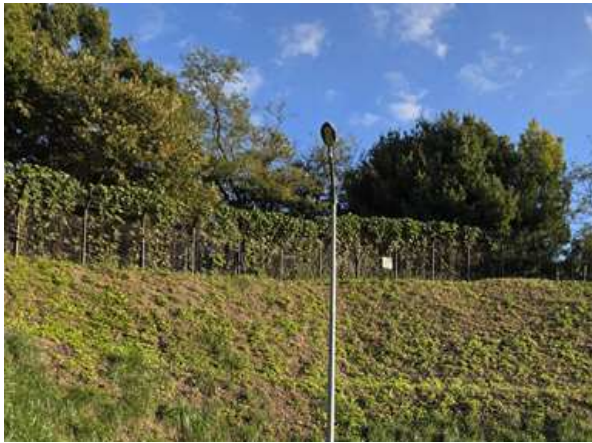
손상내용 안전휀스 상태양호

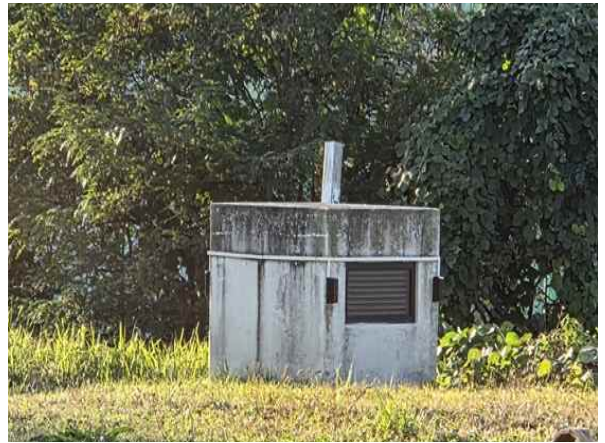
손상내용 환기구 상태양호

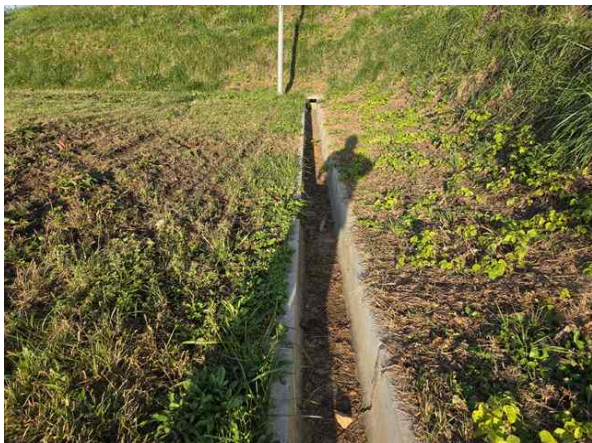
손상내용 배수로 상태양호

안전휀스는 변형, 부식 연결불량, 시건장치 불량 등의 특별한 손상이 없는 양호한 상태로 조사되었으며, 배수로의 경우 균열, 파손 등의 일반적인 손상이 없는 양호한 상태로 조사되었다. 배수로는 집중호우 시 우수배제 능력 저하로 인한 월류가 발생하여 토사유실 등 손상이 발생할 수 있으므로 퇴적물 및 이물질의 제거를 통한 주기적인 점검이 요구된다.

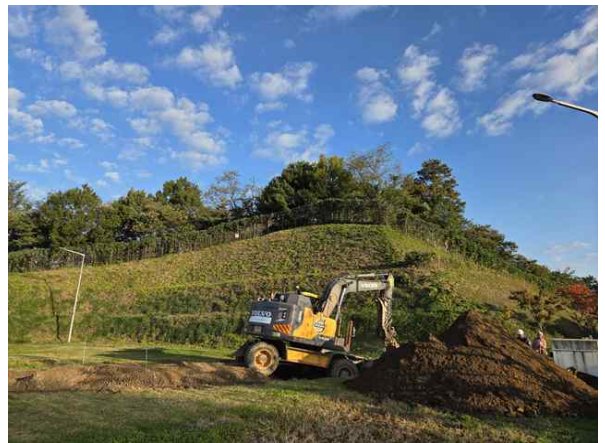
손상내용 사면 상태양호

배수지 주변 사면은 손상이 없는 양호한 상태로 조사되었으며, 시공 시 초기 식생공과 자연식생의 활착 등이 미흡할 경우 사면의 토사유실로 배수지 주변의 지반 침하 등을 발생시킬 수 있으므로 주기적인 점검 및 유지관리를 실시하는 것이 바람직할 것으로 판단된다.
