# 제 21 장 화성비봉 공공주택지구 밖 배수지 및 진입도로 중 블록식 보강토 옹벽

금회 과업 대상시설물인 화성비봉 공공주택지구 밖 배수지 및 진입도로 중 블록식 보강토 옹벽은 경기도 화성시 비봉면 산78-11번지에 위치한 옹벽으로, 2단으로 구성되어 있으며 상단 L=124.8m, H=5.0m, 하단 L=112.0m, H=4.9m로 구성되어있다. 해당 시설물은 2024년 05월에 준공 후 약 1년이 경과 되었다.

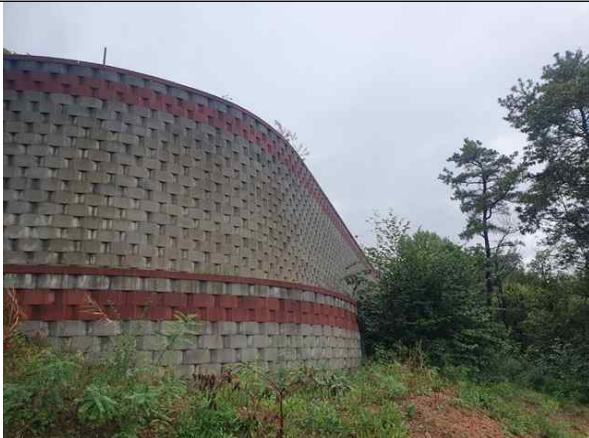
손상내용      옹벽 시점부 상태양호

손상원인      -

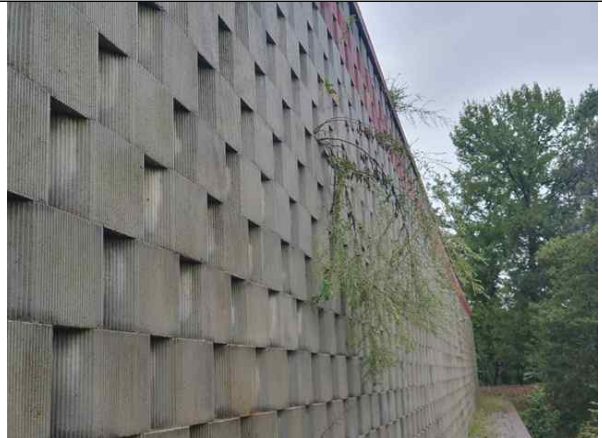
| 구 분 | 조 사 내 용 |
|---|---|
| 옹벽<br>상단 | <ul style="list-style-type: none"> <li>• 옹벽 상단 조사결과 전면 벽체 식생 등이 사됨.</li> <li>• 조사된 손상은 비구조적 손상이며, 손상의 정도가 경미하여 시설물에 주는 영향이 미미한 것으로 판단되나, 시설물의 내구성 저하 방지 및 안전성 확보 차원의 적절한 방안의 보수 등이 필요하다 사료됨.</li> </ul> |

손상내용      옹벽 2단 전면 벽체 식생

손상원인      공용기간 증가, 주변환경

| 부재(부위) | 점검결과 | 조치 필요사항 |
|---|---|---|
| 옹벽 | <ul style="list-style-type: none"> <li>• 옹벽 조사결과 블록 균열, 전면 벽체 식생 등이 조사됨.</li> <li>• 조사된 손상은 비구조적 손상이며, 손상의 정도가 경미하여 시설물에 주는 영향이 미미한 것으로 판단되나, 시설물의 내구성 저하 방지 및 안전성 확보 차원의 적절한 방안의 보수 등이 필요하다 사료됨.</li> </ul> | <ul style="list-style-type: none"> <li>• 손상부 보수 필요</li> <li>• 지속적인 유지관리</li> </ul> |

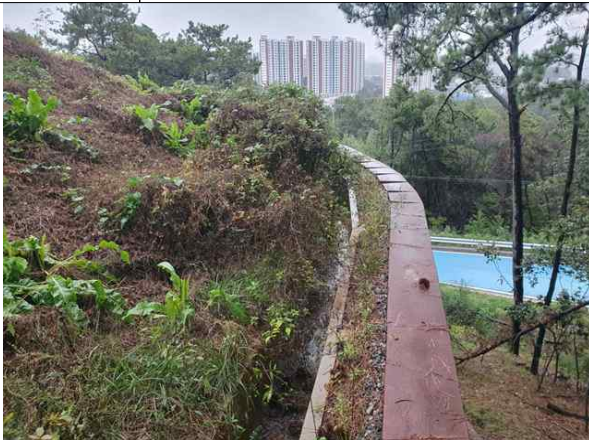
손상내용      옹벽 2단 상부 상태양호

손상원인      -

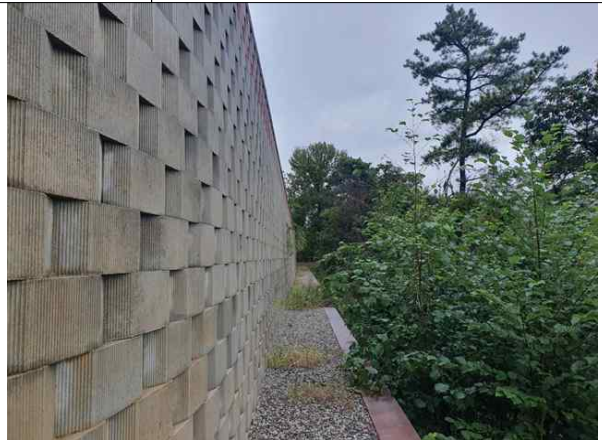
손상내용      옹벽 1단 상부 상태양호

손상원인      -

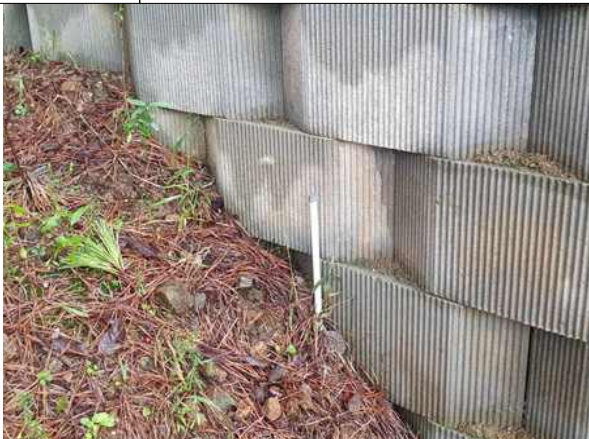
| 구 분 | 조 사 내 용 |
|---|---|
| 옹벽<br>하단 | <ul style="list-style-type: none"> <li>• 옹벽 하단 조사결과 블록 균열, 전면 벽체 식생 등이 조사됨.</li> <li>• 조사된 손상은 비구조적 손상이며, 손상의 정도가 경미하여 시설물에 주는 영향이 미미한 것으로 판단되나, 시설물의 내구성 저하 방지 및 안전성 확보 차원의 적절한 방안의 보수 등이 필요하다 사료됨.</li> </ul> |

손상내용      옹벽 1단 전면 블록 균열

손상원인      공용기간 증가

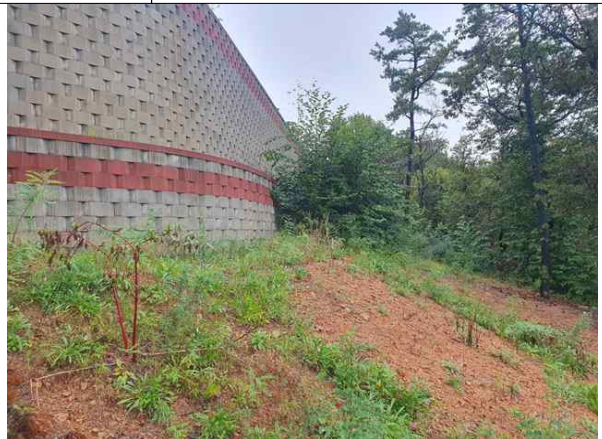
손상내용      옹벽 하부 상태양호

손상원인      -

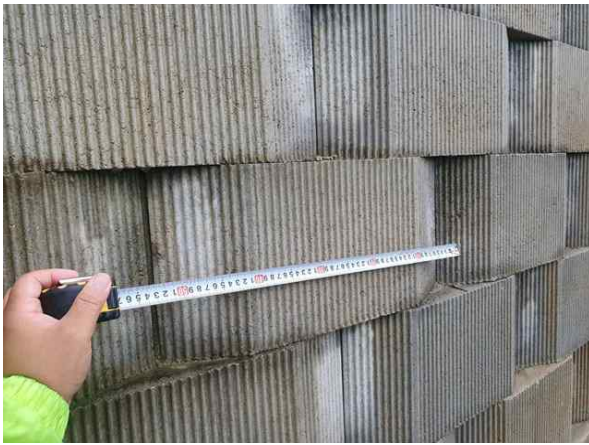
| 손상내용 | 블록 규격 상태양호 |
| 손상원인 | - |

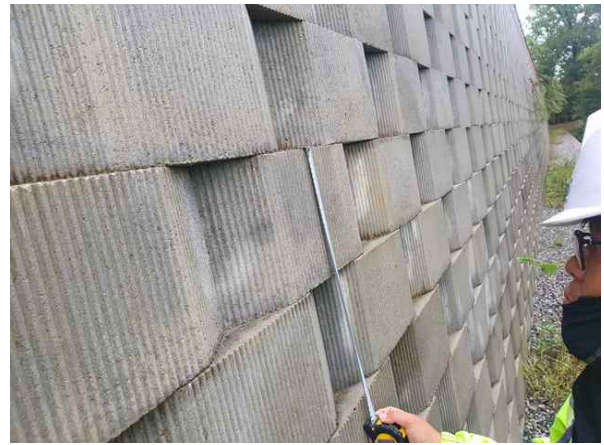
| 손상내용 | 블록 규격 상태양호 |
| 손상원인 | - |

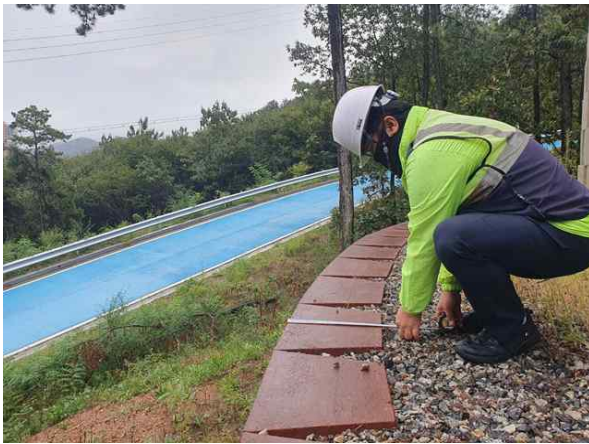
| 손상내용 | 캡블록 규격 상태양호 |
| 손상원인 | - |

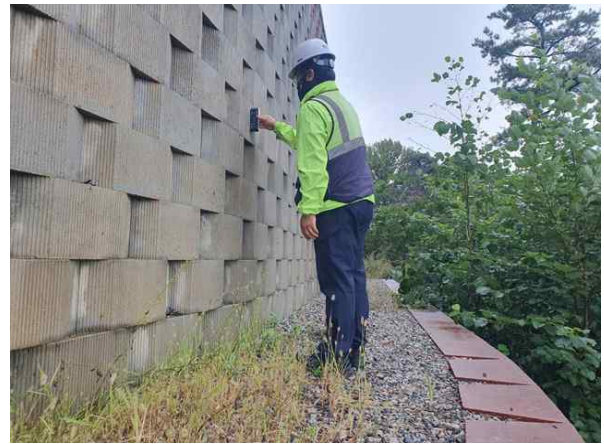
| 손상내용 | 벽체 기울기 상태양호 |
| 손상원인 | - |

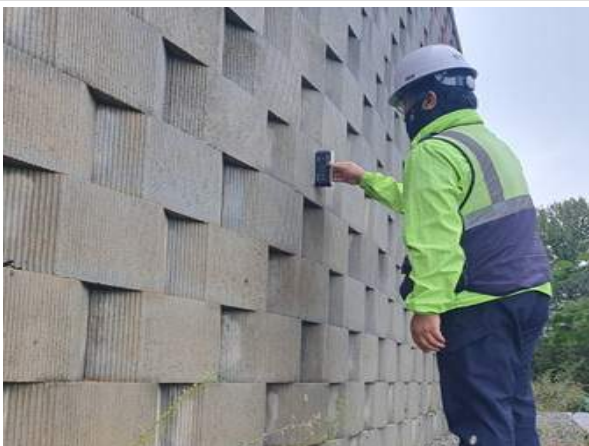
| 손상내용 | 벽체 기울기 상태양호 |
| 손상원인 | - |

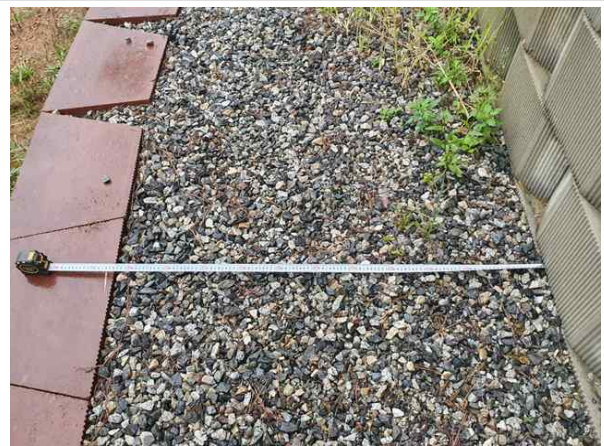
| 손상내용 | 소단 규격 상태양호 |
| 손상원인 | - |

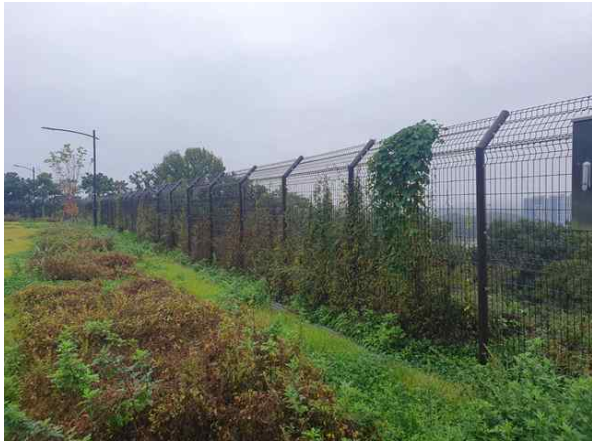
손상내용 안전휀스 상태양호

손상원인 -

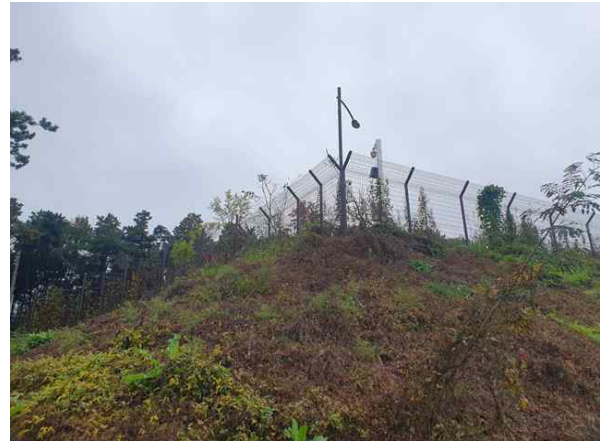
손상내용 안전휀스 상태양호

손상원인 -

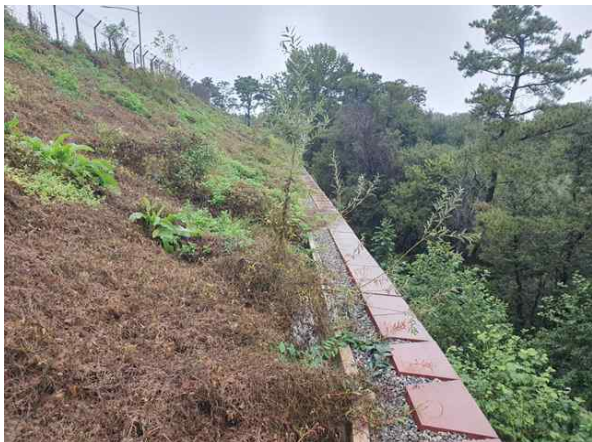
손상내용 배수시설 상태양호

손상원인 -

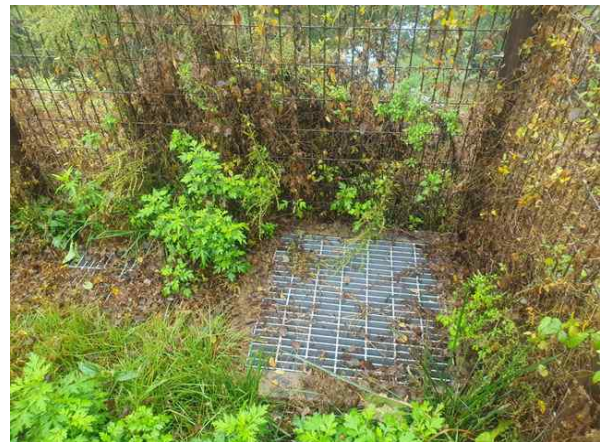
손상내용 배수시설 상태양호

손상원인 -
