## 제 2 장 능5배수지(증설)

### 2.1 대상시설물 개요

금회 과업 대상시설물인 능5 배수지(증설)는 주변지역의 안정적인 급수를 목적으로 시공된 배수지(27.4m x 32.9m x H4.8m x 2지, Q=7,000m<sup>3</sup>/일)로서, 2021년 07월에 준공 후 약 4년이 경과 되었으며, 경기도 화성시 능동 697-22번지에 위치하고 있다.

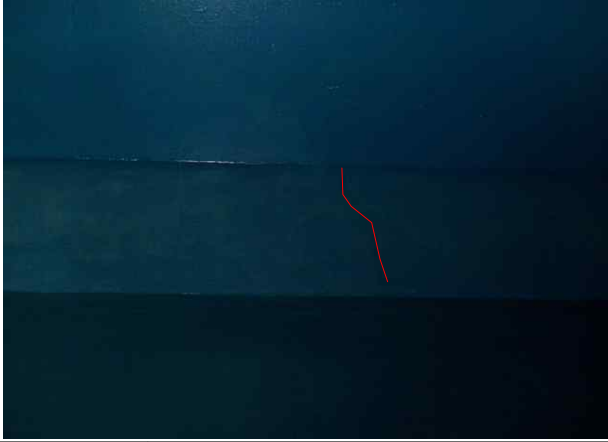
| 손상내용 | 1지 상부슬래브 균열부백태 | 손상내용 | 1지 벽체 균열 |
| 손상원인 | 손상부 수분침투 | 손상원인 | 건조수축 |

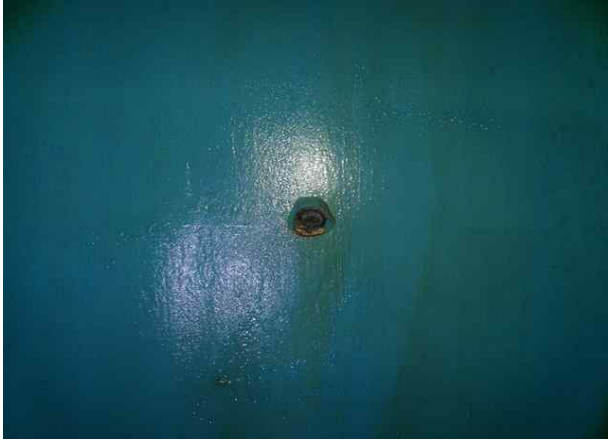
| 손상내용 | 1지 벽체 박리 | 손상내용 | 1지 벽체 박리 |
| 손상원인 | 공용열화 | 손상원인 | 손상부 수분침투 |

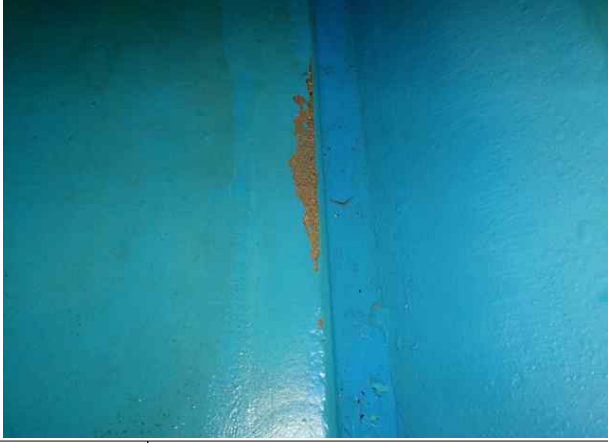
| 손상내용 | 1지 바닥슬래브 도장박리 | 손상내용 | 1지 기둥 도장기포 |
| 손상원인 | 공용열화 | 손상원인 | 공용열화 |

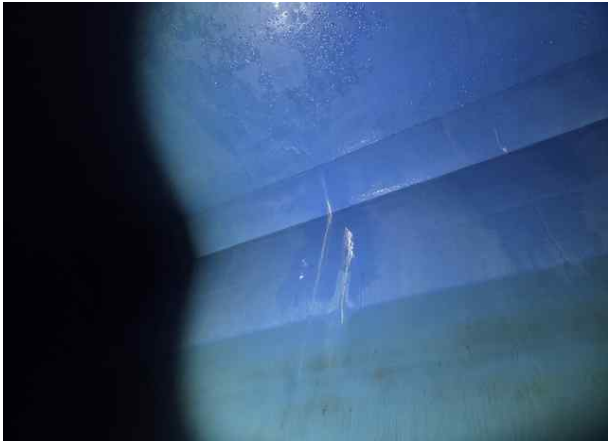
| 손상내용 | 2지 상부슬래브 백태 | 손상내용 | 2지 벽체 균열 |
| 손상원인 | 수분접촉 | 손상원인 | 건조수축 |

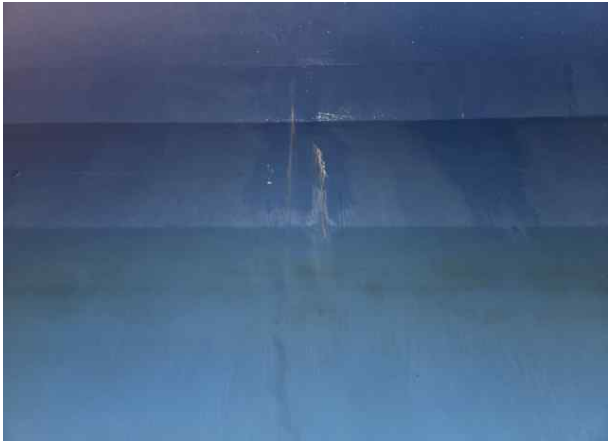
| 손상내용 | 2지 벽체 균열부백태 | 손상내용 | 2지 벽체 도장박리 |
| 손상원인 | 손상부 수분침투 | 손상원인 | 공용열화 |

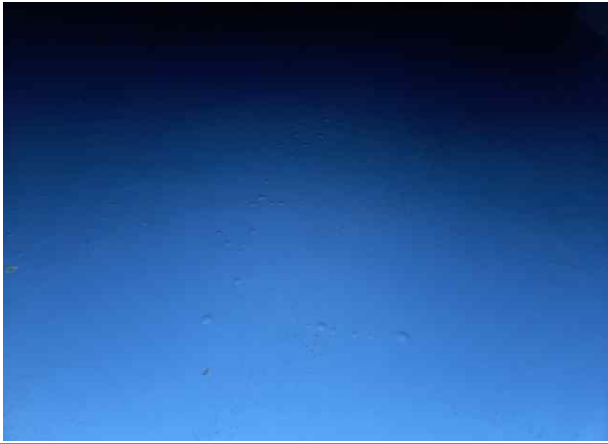
| 손상내용 | 2지 바닥슬래브 도장기포 | 손상내용 | 2지 기둥 도장박리 |
| 손상원인 | 공용열화 | 손상원인 | 공용열화 |

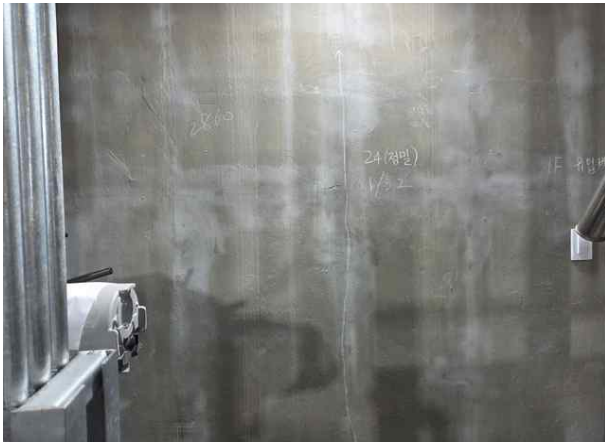
| 손상내용 | 유입밸브실 벽체 균열(0.3mm미만) |
| 손상원인 | 건조수축 |

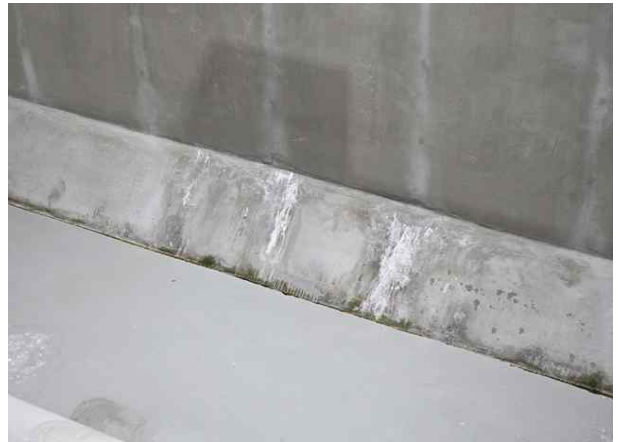
| 손상내용 | 유입밸브실 벽체 백태 |
| 손상원인 | 수분집축 |

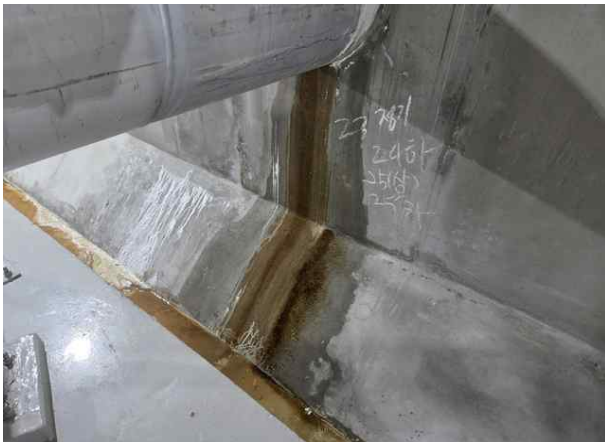
| 손상내용 | 유입밸브실 벽체 누수, 누수백태 |
| 손상원인 | 시공불량, 수분집축 |

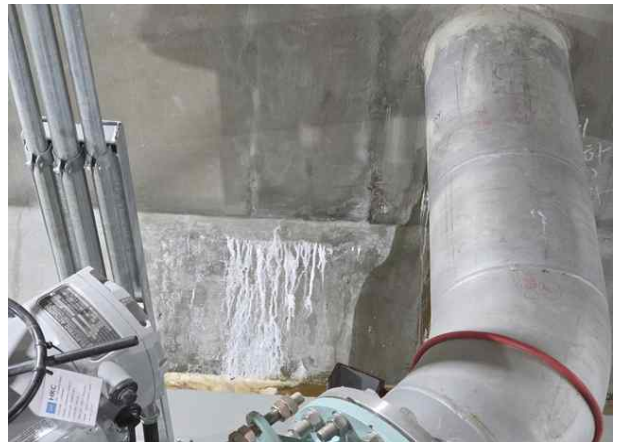
| 손상내용 | 유입밸브실 벽체 균열부백태 |
| 손상원인 | 손상부 수분침투 |

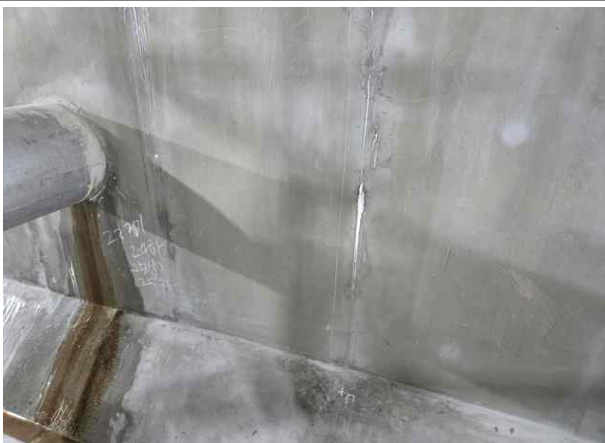
| 손상내용 | 유입밸브실 벽체 균열부백태 |
| 손상원인 | 손상부 수분침투 |

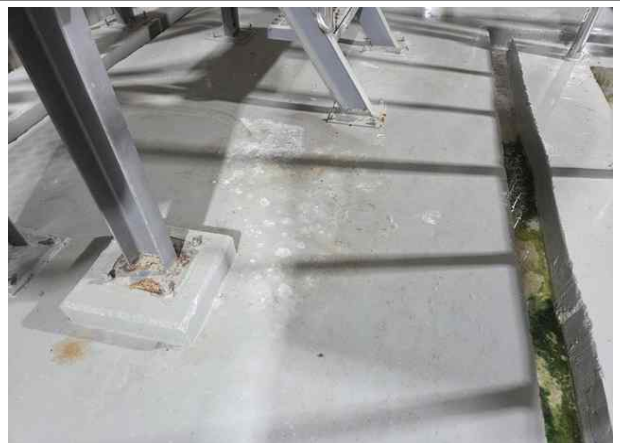
| 손상내용 | 유입밸브실 바닥슬래브 도장기포 |
| 손상원인 | 공용중 열화 |

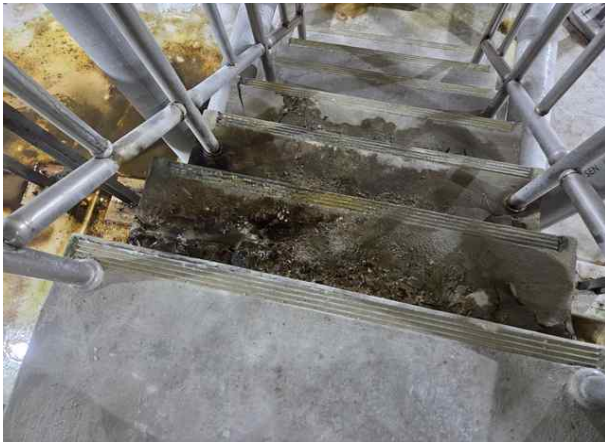
| 손상내용 | 유출밸브실 계단 표면박리 |
| 손상원인 | 동결융해 |

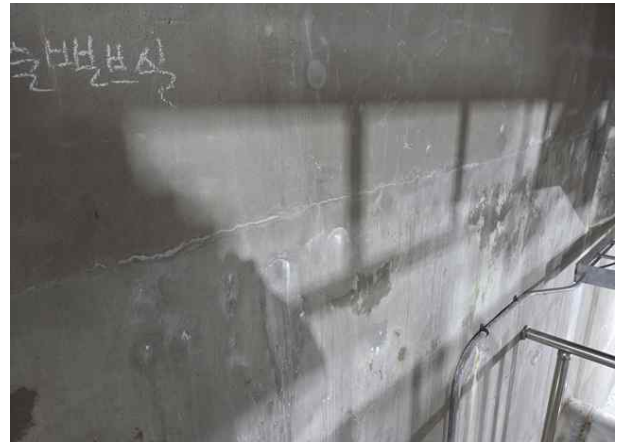
| 손상내용 | 유출밸브실 벽체 균열(0.3mm미만) |
| 손상원인 | 건조수축 |

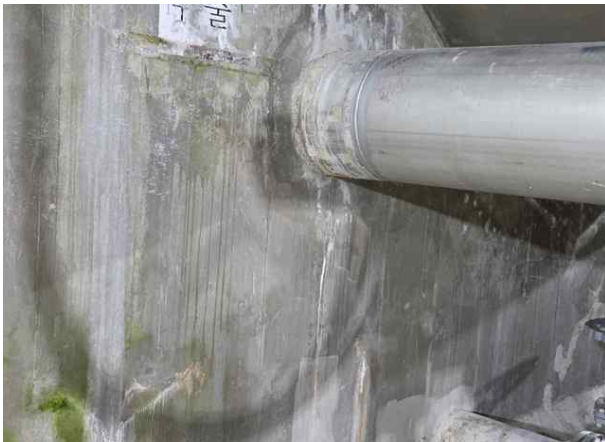
| 손상내용 | 유출밸브실 벽체 균열부백태 |
| 손상원인 | 손상부 수분침투 |

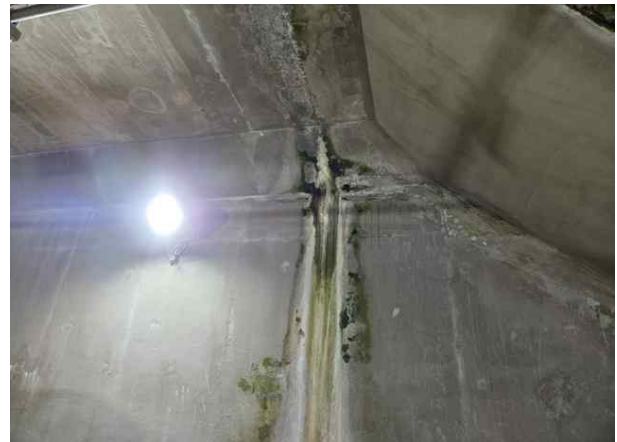
| 손상내용 | 유출밸브실 벽체 백태 |
| 손상원인 | 수분접촉 |

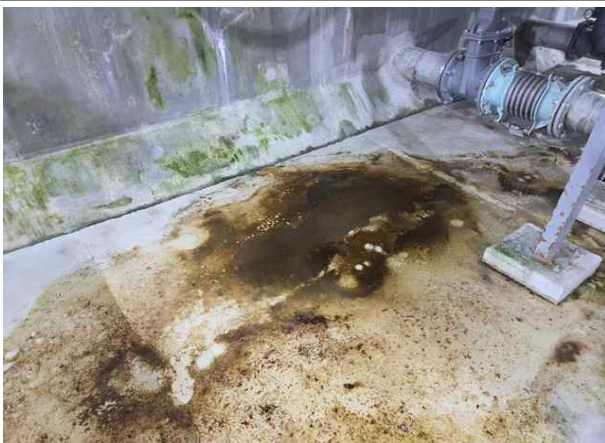
| 손상내용 | 유출밸브실 바닥슬래브 체수 |
| 손상원인 | 외부우수 유입 |

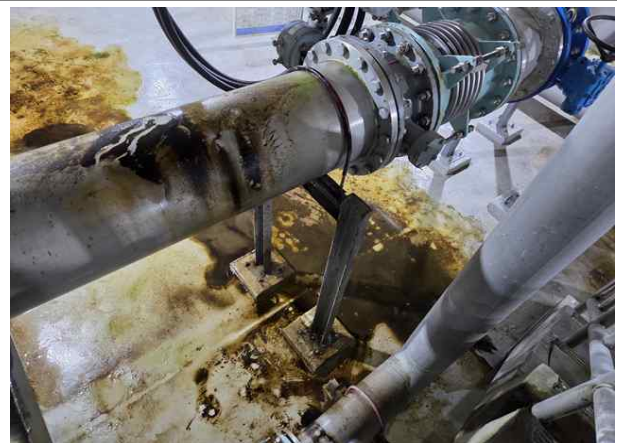
| 손상내용 | 유출밸브실 오일누유 |
| 손상원인 | 결합불량 |

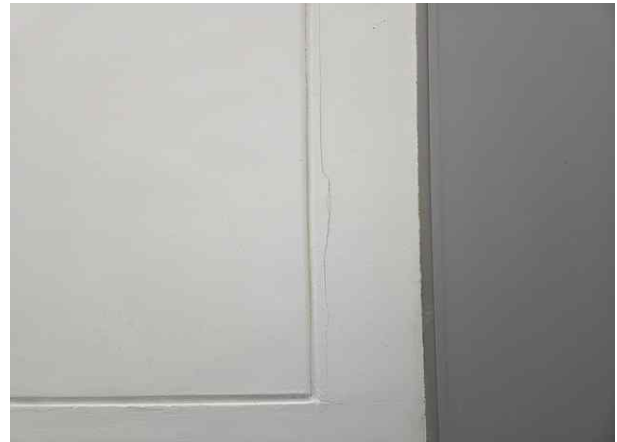
| 손상내용 | 검수실 외부 양호 | 손상내용 | 검수실 내부 벽체 균열 |
| 손상원인 | - | 손상원인 | 건조수축 |

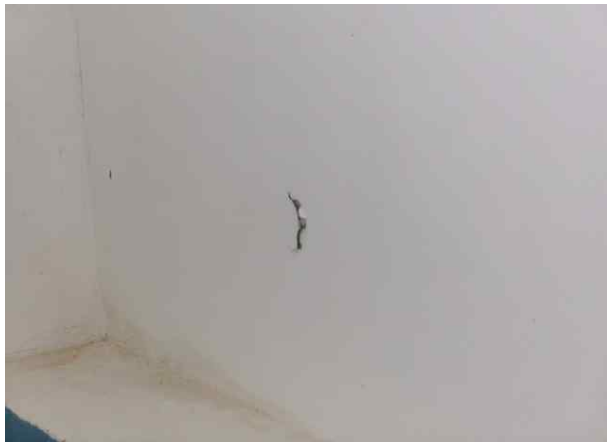
| 손상내용 | 검수실 내부 벽체 박리 | 손상내용 | 검수실 내부 벽체 균열 |
| 손상원인 | 피복부족 | 손상원인 | 건조수축 |

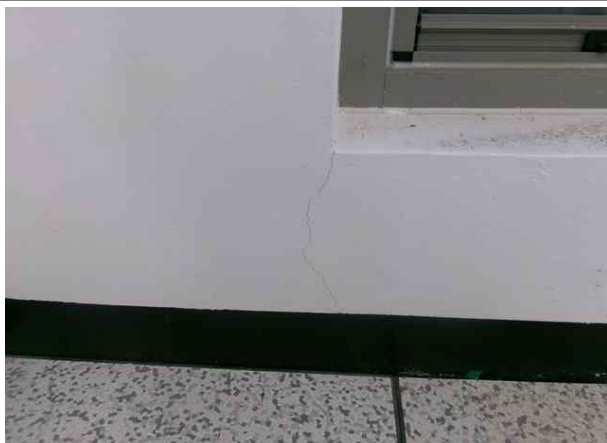
| 손상내용 | 전기실 내부 벽체 균열 | 손상내용 | 전기실 내부 벽체 균열 |
| 손상원인 | 건조수축 | 손상원인 | 건조수축 |

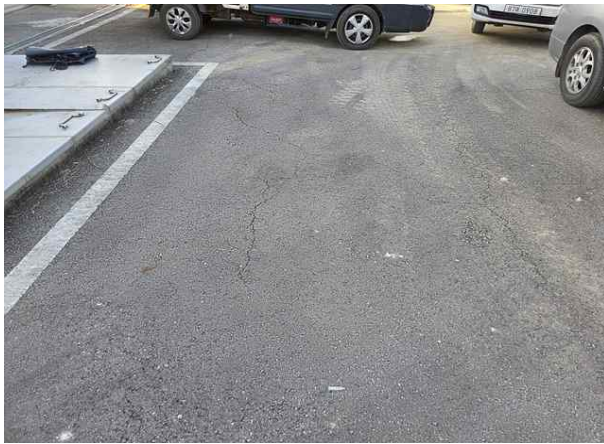
| 손상내용 | 포장 균열 |
| 손상원인 | - |

| 구 분 | 조사결과 | 등급 | 비고 |
|---|---|---|---|
| 진입로 포장 | · 포장의 결함 및 파손이 미미하게 발생한 상태로 차량진입에 문제는 없는 상태 | b | |
| 장내포장 | · 포장의 결함 및 파손이 미미하게 발생한 상태로 차량진입에 문제는 없는 상태 | b | |
