## **제 3~5 장 동탄산척배수지, 동탄산척가압장, 동탄산척송수관로**

금회 과업 대상시설물인 동탄산척배수지, 동탄산척가압장, 동탄산척송수관로는 주변 산업단지 및 개발지역의 안정적인 급수를 목적으로 시공된 공업용 수도의 저류시설로서, 2017년 8월에 준공 후 약 8년 3개월이 경과 되었으며, 경기도 화성시 산척동 38-1에 위치하고 있다. 동탄산척배수지 용량은  $23,000\text{m}^3/\text{일}$ (1지~4지 :  $50.0\text{m} \times 25.0\text{m} \times 5.5\text{m}$ ) 4지로 구성되어 있으며, 동탄산척가압장 용량은  $74,600\text{m}^3/\text{일}$ 로 저류조 및 흡수조, 펌프실 지하, 배관실, 유량계신, 지상1층 건축시설물 등이 있고, 동탄산척송수관로는 송수1~6 관로로 화성시 산척동~오산동 일대에 매설되어 있다.

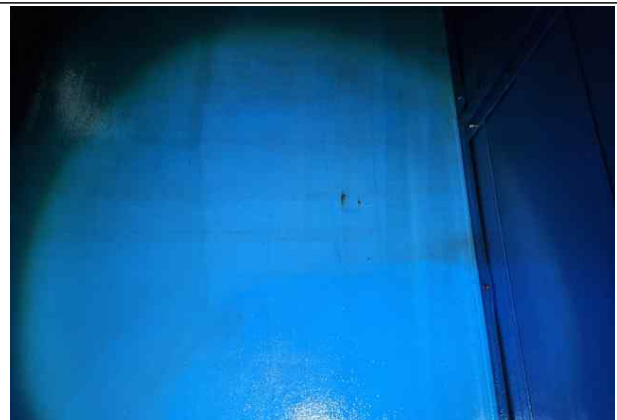
| 손상내용 | 1지 상부슬래브 녹물 | 손상내용 | 1지 벽체 녹물 |
| 손상원인 | 잡철물 수분침투 | 손상원인 | 잡철물 수분침투 |

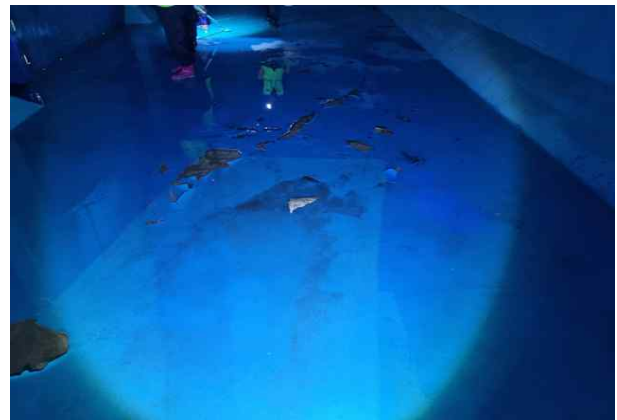
| 손상내용 | 1지 바닥슬래브 도장박리 | 손상내용 | 1지 바닥슬래브 도장박리 |
| 손상원인 | 공용중 열화 | 손상원인 | 공용중 열화 |

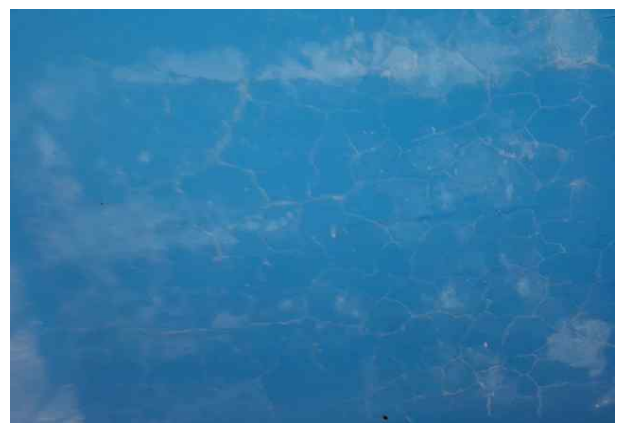
| 손상내용 | 1지 도류벽 상태양호 | 손상내용 | 2지 상부슬래브 균열부백태 |
| 손상원인 | - | 손상원인 | 건조수축 + 수분침투 |

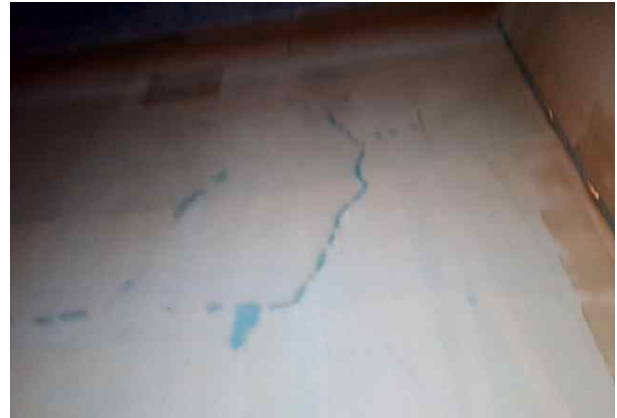
| 손상내용 | 2지 벽체 보수부 재균열 |
| 손상원인 | 보수미흡 |

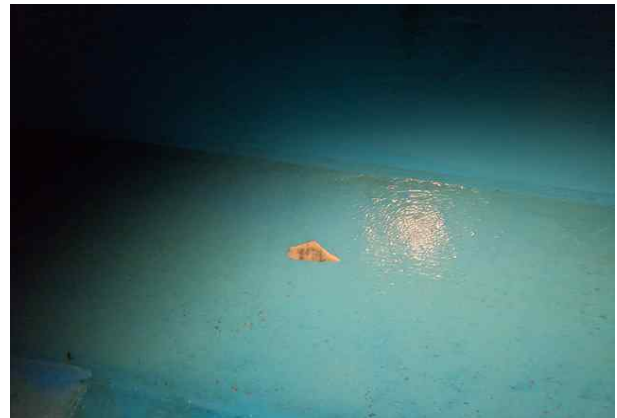
| 손상내용 | 2지 벽체 도장박락 |
| 손상원인 | 공용중 열화, 청소시 고압수 등 |

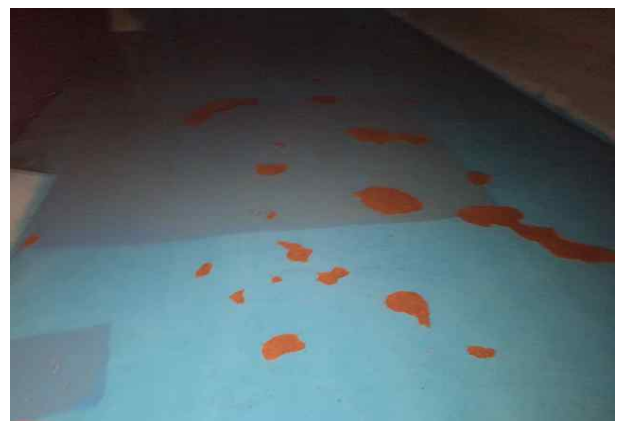
| 손상내용 | 2지 바닥슬래브 도장박리 |
| 손상원인 | 공용중 열화 |

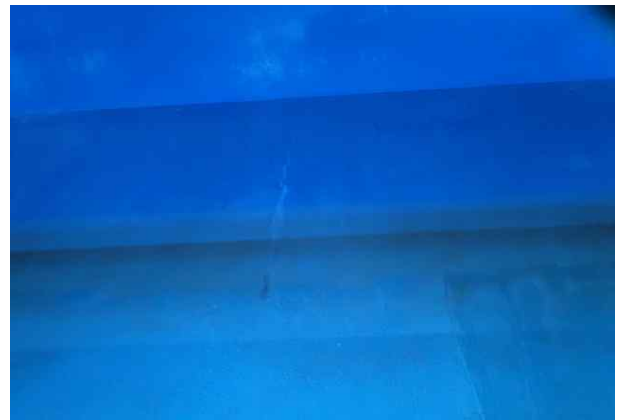
| 손상내용 | 3지 상부슬래브 망상균열 | 손상내용 | 3지 벽체 균열부백태 |
| 손상원인 | 건조수축, 온도변화 | 손상원인 | 건조수축 + 수분침투 |

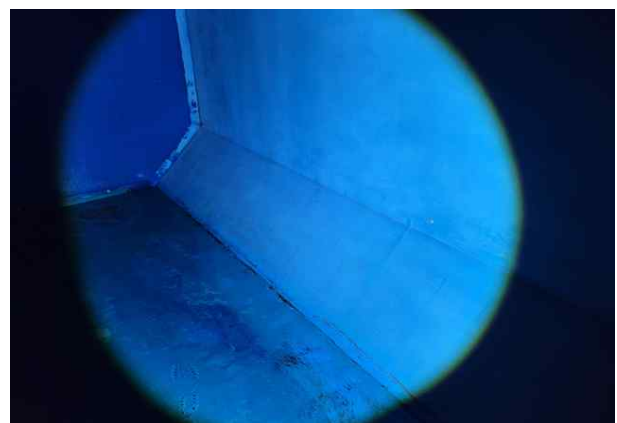
| 손상내용 | 3지 벽체 균열 | 손상내용 | 3지 벽체 도장박리 |
| 손상원인 | 건조수축, 온도변화 | 손상원인 | 공용중 열화 |

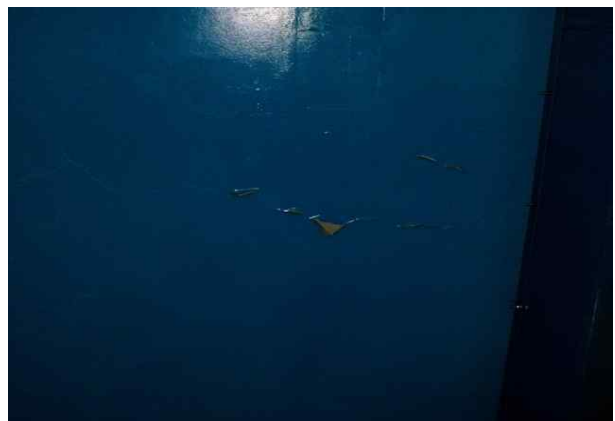
| 손상내용 | 4지 상부슬래브 도장박리 |
| 손상원인 | 공용중 열화 |

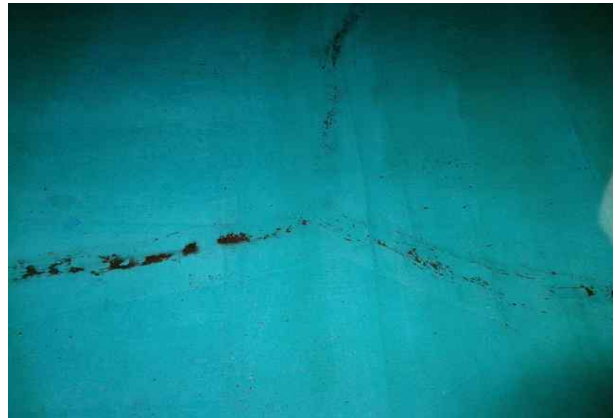
| 손상내용 | 4지 기둥 백태 | 손상내용 | 4지 바닥슬래브 균열 |
| 손상원인 | 건조수축 + 습윤침투 | 손상원인 | 건조수축, 온도변화 |

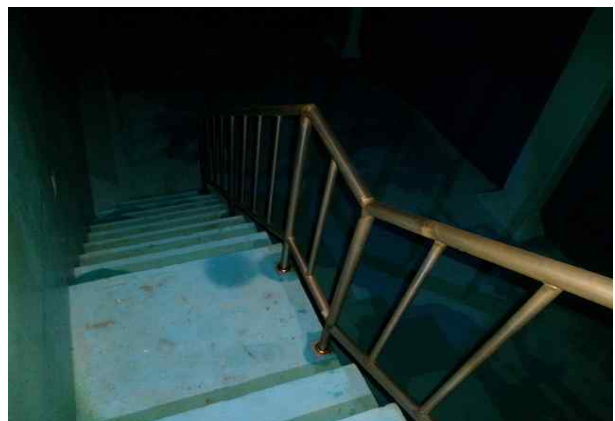
| 손상내용 | 4지 바닥슬래브 도장박리 | 손상내용 | 4지 출입계단 및 안전난간 상태양호 |
| 손상원인 | 공용중 열화, 청소시 고압수 등 | 손상원인 | - |

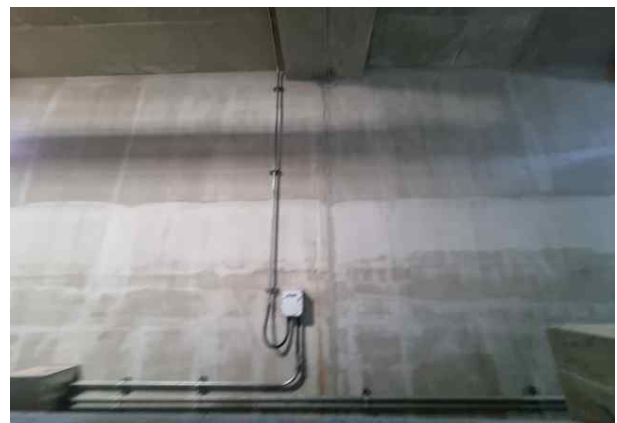
| 손상내용 | 1~2호지 유입밸브실 벽체 균열부백태 | 손상내용 | 1~2호지 유입밸브실 벽체 신축이음부 열화 |
| 손상원인 | 건조수축 + 수분침투 | 손상원인 | 공용기간 경과, 신축작용 등 |

| 구 분 | 조 사 내 용 |
|---|---|
| 1~2호지<br>유입밸브실 | <ul style="list-style-type: none"> <li>내부 벽체는 신축이음부 열화, 백태, 균열부백태 등의 손상이 발생됨.</li> <li>상기 조사된 손상은 비구조적 손상으로 시설물의 사용성에는 큰 문제는 없으나, 시설물의 내구성 저하 방지, 손상의 진행 방지 등을 위해 보수를 실시하는 것이 바람직함.</li> </ul> |

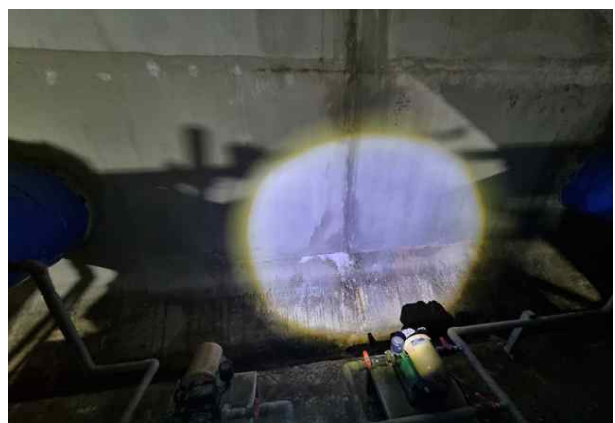
| 손상내용 | 1~2호지 유출밸브실 벽체 백태 |
| 손상원인 | 손상부 수분침투 |

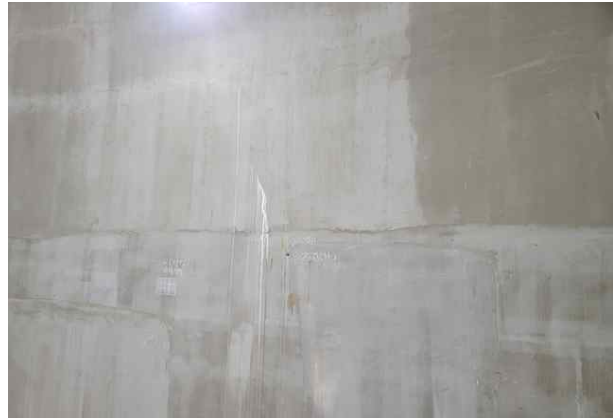
| 손상내용 | 3~4호지 유입밸브실 벽체 백태 |
| 손상원인 | 손상부 수분침투 |

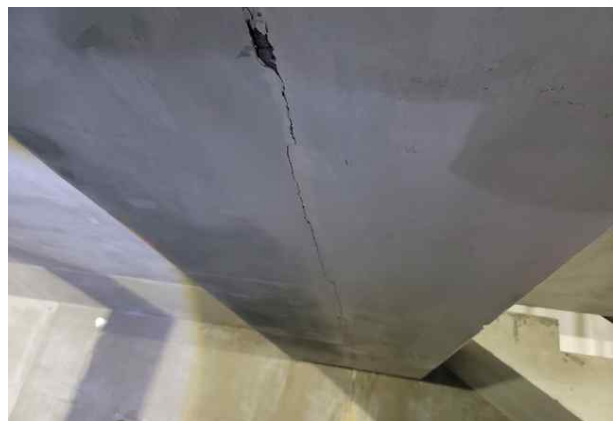
| 손상내용 | 3~4호지 유출밸브실 상부슬래브 균열 |
| 손상원인 | 건조수축, 온도변화 |

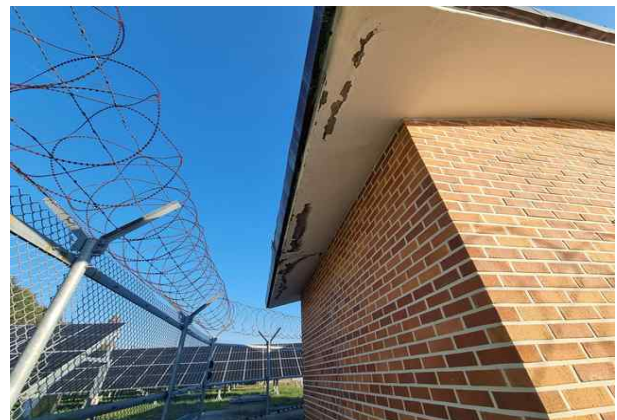
손상내용 1~2호지 검수실 외부 도장박리  
손상원인 공용기간 경과, 시공미흡

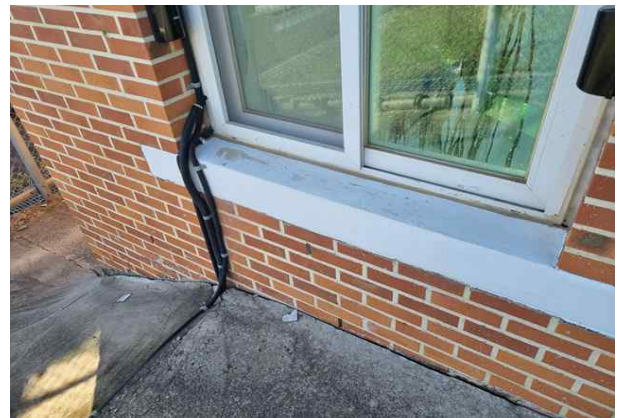
손상내용 1~2호지 검수실 외부 균열(0.3mm미만)  
손상원인 건조수축, 온도변화

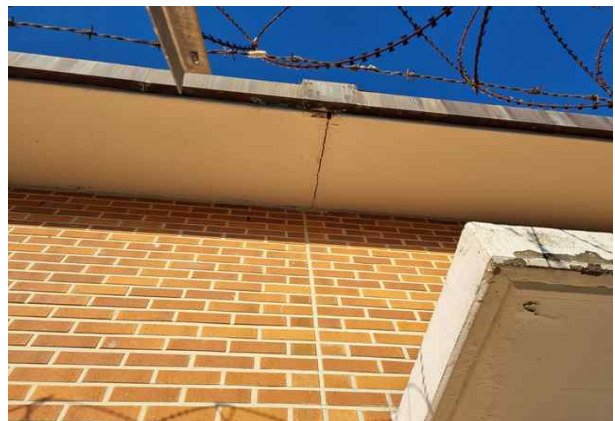
| 손상내용 | 3~4호지 검수실 외부 신축이음부열화 |
| 손상원인 | 공용기간 경과 |

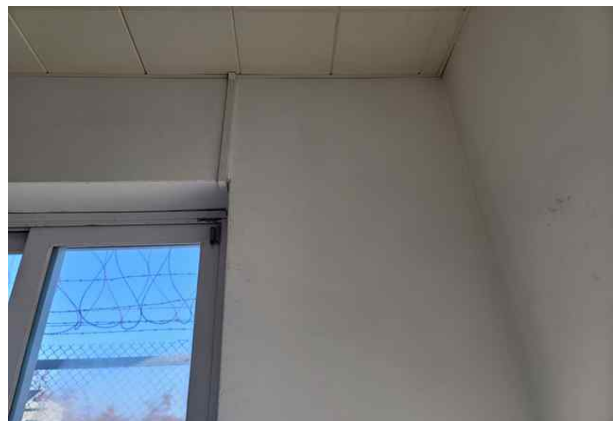
| 손상내용 | 전기실 내부 균열(0.3mm미만) |
| 손상원인 | 건조수축, 온도변화 |

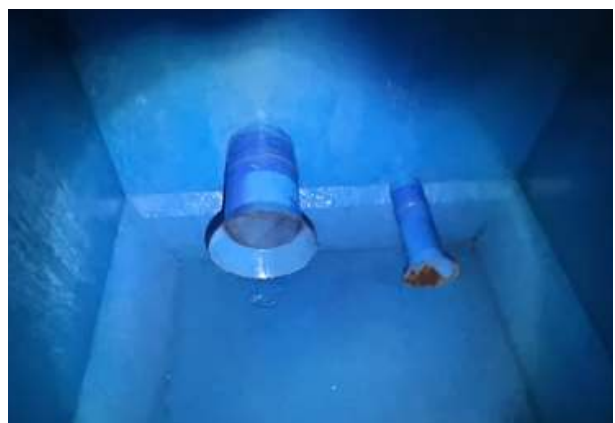
| 손상내용 | 배수지 1지 유출배관 부식 |
| 손상원인 | 도장열화, 수분접촉 |

기계실 외관조사 결과, 배수지 내 관부식이 조사되었고, 밸브실 내 배관의 도장상태, 밸브 연결부, 볼트 체결부 등은 특이 손상 없이 양호한 상태로 조사되었다. 배수지 내 관부식은 방청 및 도장보수를 통한 유지관리가 요구된다.

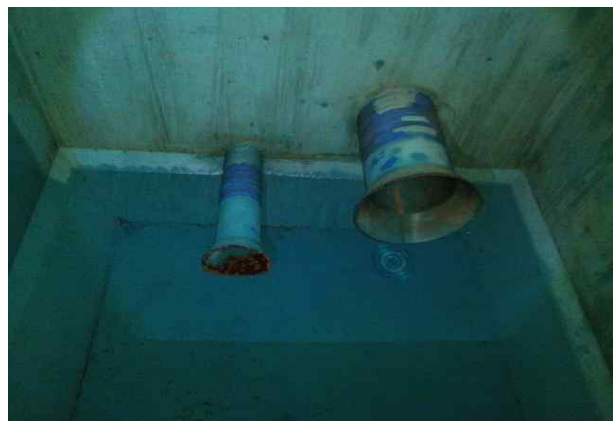
| 손상내용 | 배수지 4지 유출배관 부식 |
| 손상원인 | 도장열화, 수분접촉 |

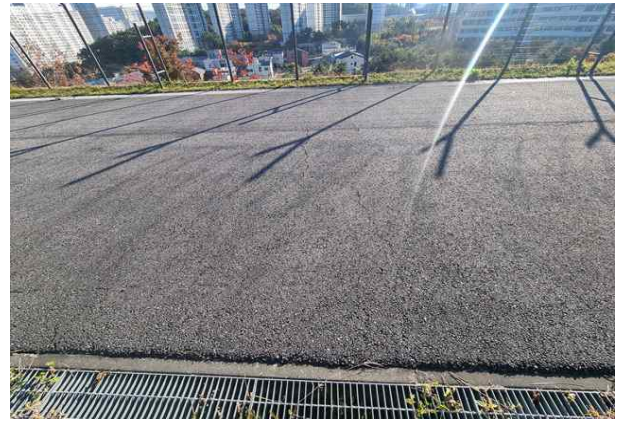
안전웬스는 변형, 부식 연결불량, 시건장치 불량 등의 특별한 손상이 없는 양호한 상태로 확인되었으며, 배수로의 국부적인 스틸그레이팅 들뜸, 변형, 장내포장 아스콘 균열 등이 조사되었다. 조사된 손상은 공용기간 경과, 다짐 미흡 및 잔류 침하, 외부충격 등에 의한 손상으로 통행 차량의 주행성, 배수 흐름에 영향을 주는 상태는 아닌 관계로 주의관찰이 바람직한 상태이다.

| 손상내용 | 장내포장 아스콘 균열 | 손상내용 | 장내포장 아스콘 균열 |
| 손상원인 | 공용기간 경과, 다짐미흡 등 | 손상원인 | 공용기간 경과, 다짐미흡 등 |

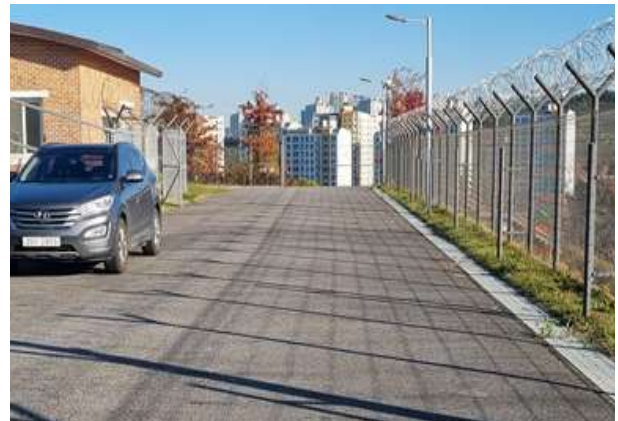
| 손상내용 | 배수로 스틸그레이팅 변형 | 손상내용 | 배수지 입구부 상태양호 |
| 손상원인 | 외부충격 | 손상원인 | - |

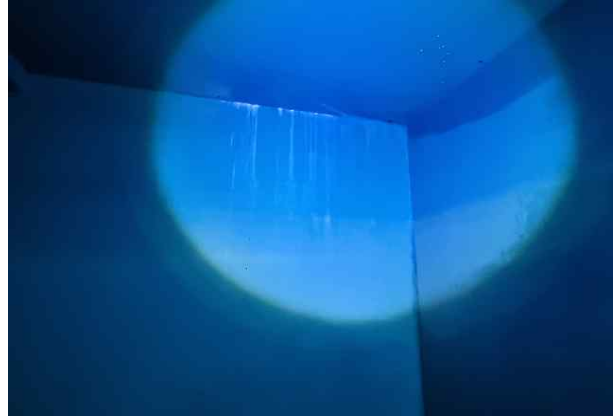
| 손상내용 | 1지 벽체 백태 |
| 손상원인 | 열화부 수분침투 |

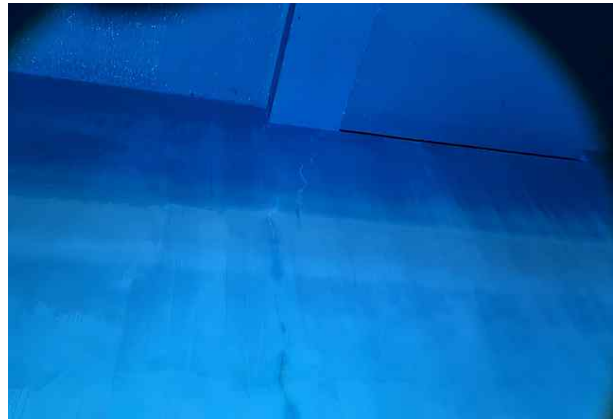
| 손상내용 | 1지 벽체 균열부백태 |
| 손상원인 | 건조수축 + 수분침투 |

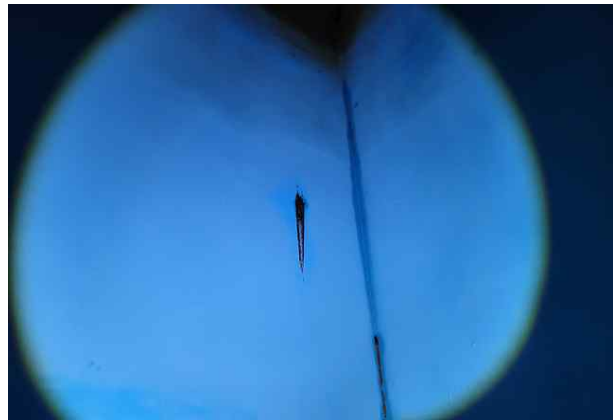
| 손상내용 | 2지 벽체 녹 발생 |
| 손상원인 | 잡철물 수분침투, 공용기간 경과 |

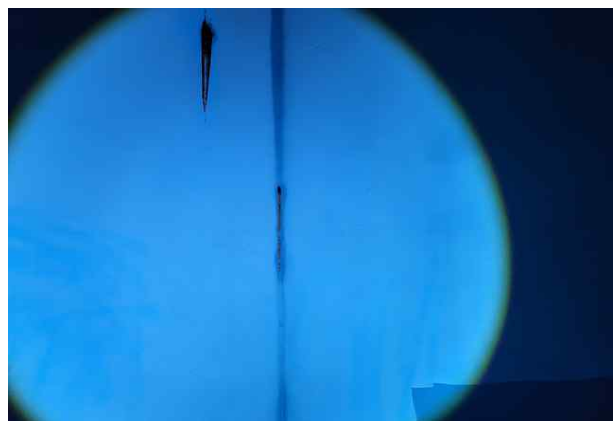
| 손상내용 | 2지 벽체 녹 발생 |
| 손상원인 | 잡철물 수분침투, 공용기간 경과 |

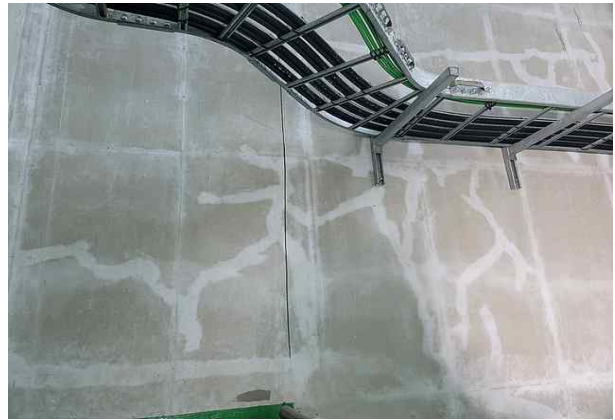
| 손상내용 | 펌프실 지하 내부벽체 망상균열 |
| 손상원인 | 건조수축, 온도변화 |

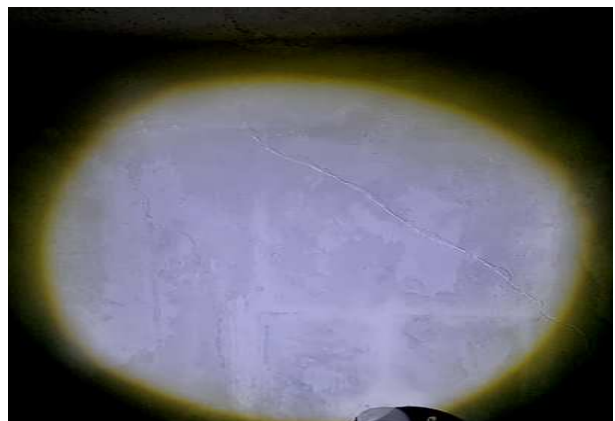
| 손상내용 | 유출배관실 벽체 균열 |
| 손상원인 | 건조수축, 온도변화 |

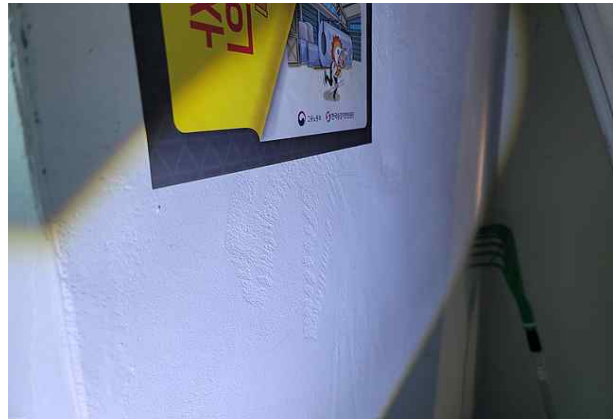
| 손상내용 | 펌프실 지상1층 벽체 물탈균열 |
| 손상원인 | 건조수축, 온도변화 |

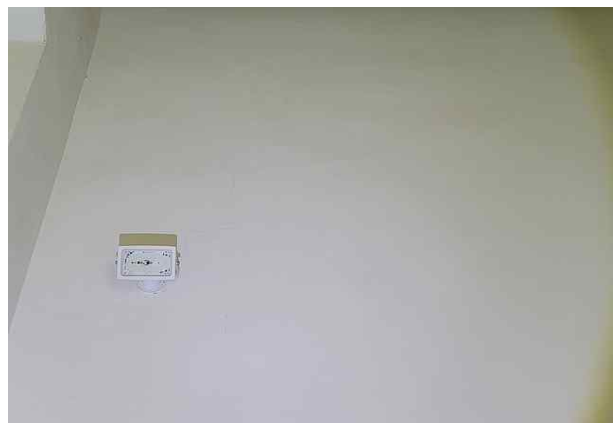
| 손상내용 | 펌프실 지상1층 벽체 물탈균열 |
| 손상원인 | 건조수축, 온도변화 |

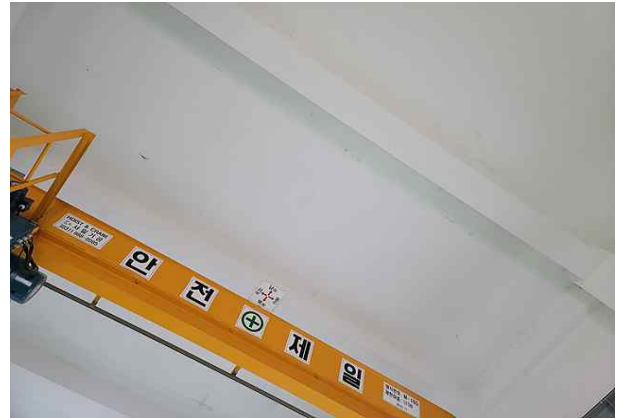
| 손상내용 | 펌프실 지상1층 상부슬래브 망상균열 |
| 손상원인 | 건조수축, 온도변화 |

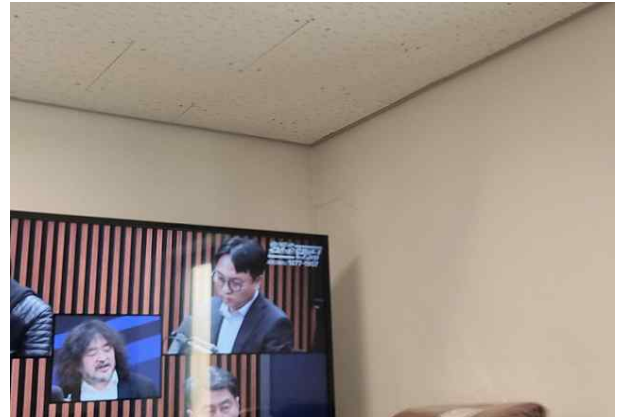
| 손상내용 | 사무실 벽체 이질접합부 이격 |
| 손상원인 | 공용기간 경과 |

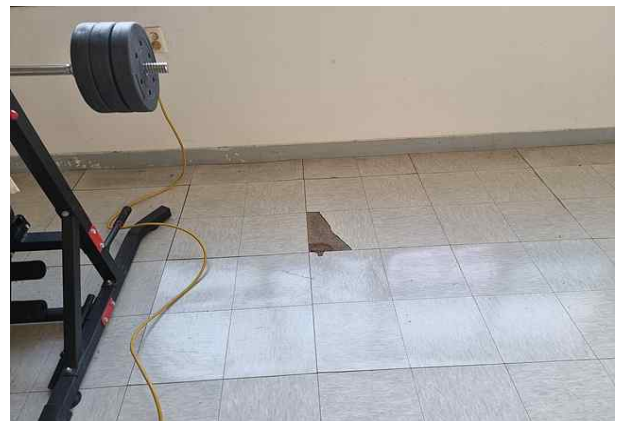
| 손상내용 | 전기실 바닥슬래브 타일박락 |
| 손상원인 | 외부충격, 부착력 저하 |

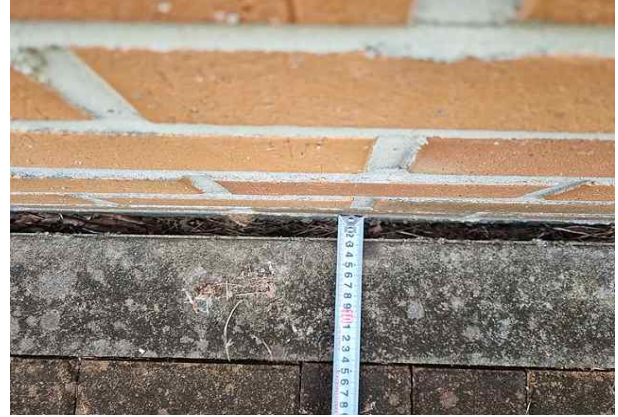
| 손상내용 | 건축물 외부 바닥 이격 |
| 손상원인 | 시공미흡, 외기노출 |

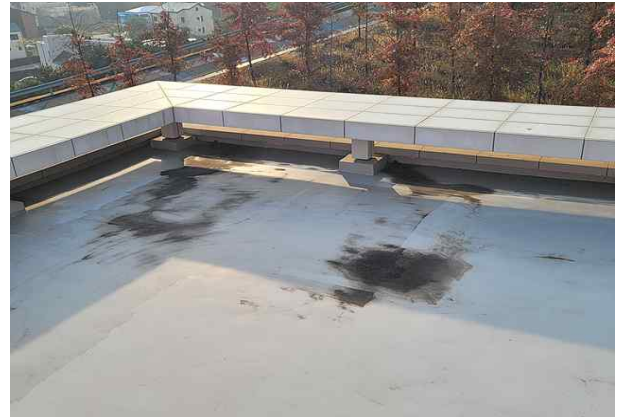
| 손상내용 | 건축물 옥상 바닥면 체수 |
| 손상원인 | 구배불량 |

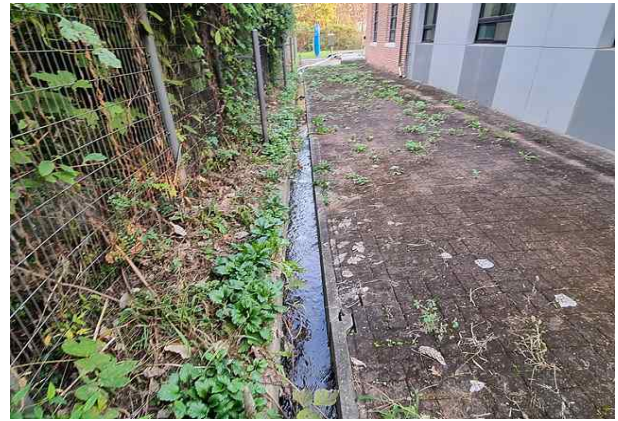
안전헨스는 변형, 부식 연결불량, 시건장치 불량 등의 특별한 손상이 없는 양호한 상태로 확인되었으며, 배수로 경미한 이물질퇴적, 장내포장 아스콘 균열 등이 조사되었다. 조사된 손상은 공용기간 경과, 다짐 미흡 및 잔류침하, 공용기간 경과 등에 의한 손상으로 통행 차량의 주행성, 배수 흐름에 영향을 주는 상태는 아닌 관계로 주의관찰이 바람직한 상태이다.

| 손상내용 | 장내포장 아스콘 균열 | 손상내용 | 배수로 이물질퇴적(경미) |
| 손상원인 | 공용기간 경과, 다짐미흡 등 | 손상원인 | 공용기간 경과 |

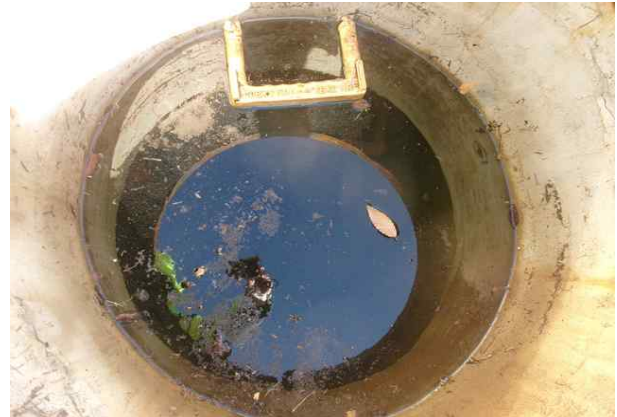
| 위 치 | 송수-3 Sta.12+0.0(이토) | 위 치 | 송수-4 Sta.288+0.0(공기) |

| 손상내용 | 벽체 백태 발생(3EA) | 손상내용 | 만수 |
