## 제 6장 마도배수지

### 6.1 대상시설물 개요

금회 과업 대상시설물인 마도배수지는 경기도 화성시 마도면 석교리 2-14번지에 위치한 배수지 총 용량 10,000m<sup>3</sup>/일(1지 : 20.0m x 42.0m x 7.1m / 2지 : 20.0m x 42.0m x 7.1m)로서, 2018년 08월에 준공 후 약 7년이 경과 되었다.

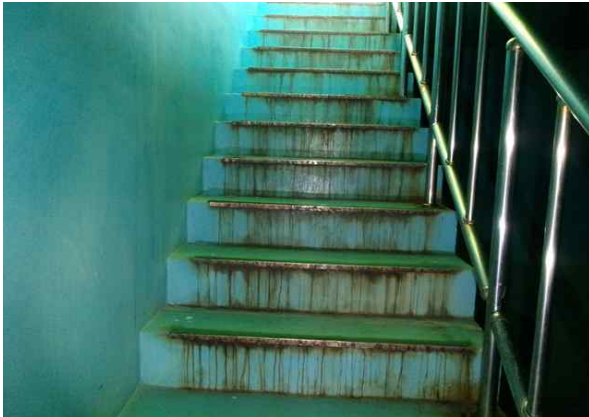
| 손상내용 | 1지 계단 녹물 |
| 손상원인 | 공용열화 |

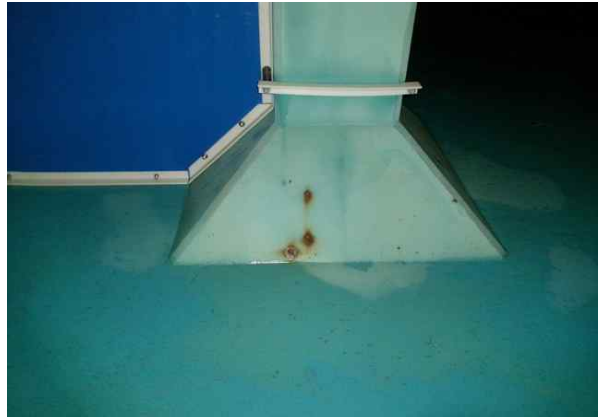
| 손상내용 | 1지 기둥 녹물 |
| 손상원인 | 피복부족 |

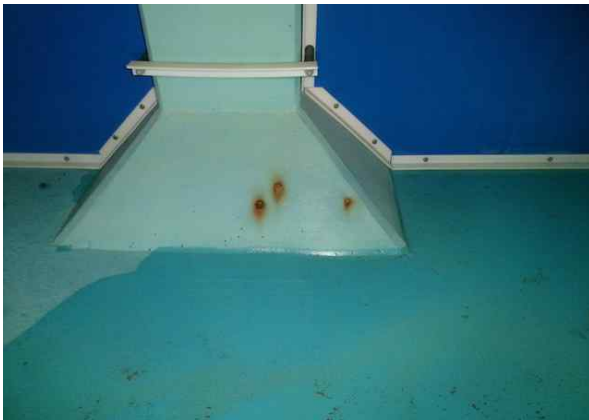
| 손상내용 | 1지 기둥 녹물 |
| 손상원인 | 피복부족 |

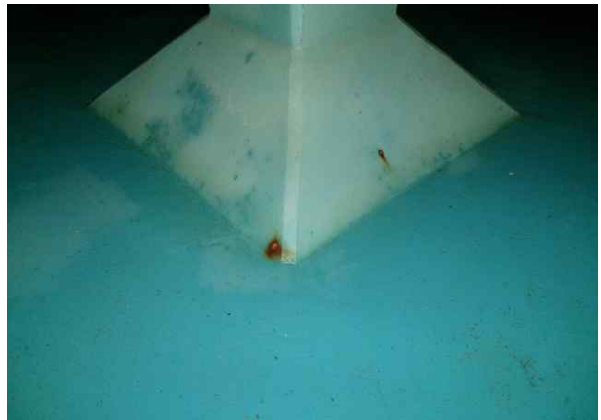
| 손상내용 | 1지 기둥 녹물 |
| 손상원인 | 피복부족 |

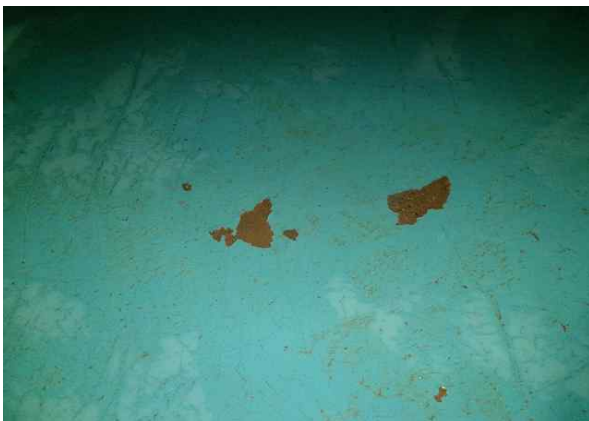
| 손상내용 | 1지 바닥슬래브 도장박리 |
| 손상원인 | 공용열화 |

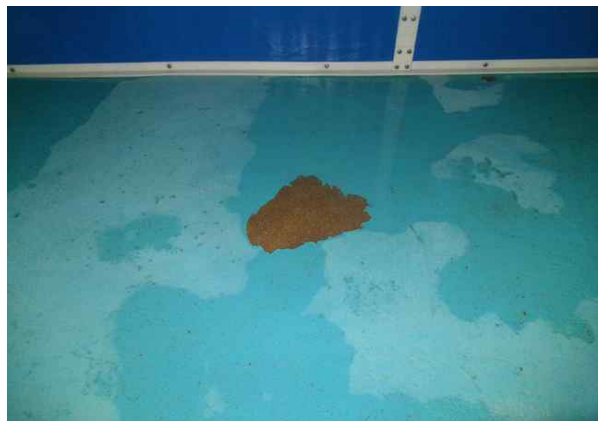
| 손상내용 | 1지 바닥슬래브 도장박리 |
| 손상원인 | 공용열화 |

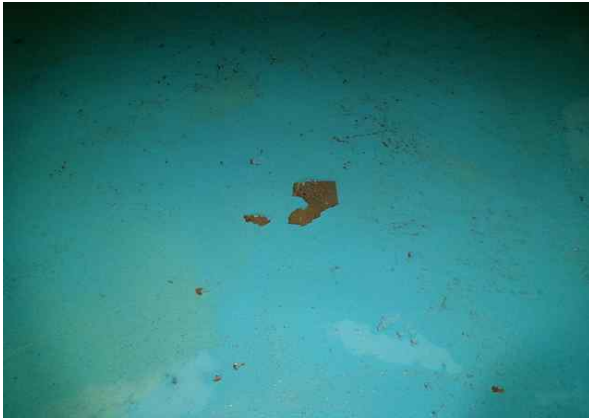
| 손상내용 | 1지 바닥슬래브 도장박리 |
| 손상원인 | 공용열화 |

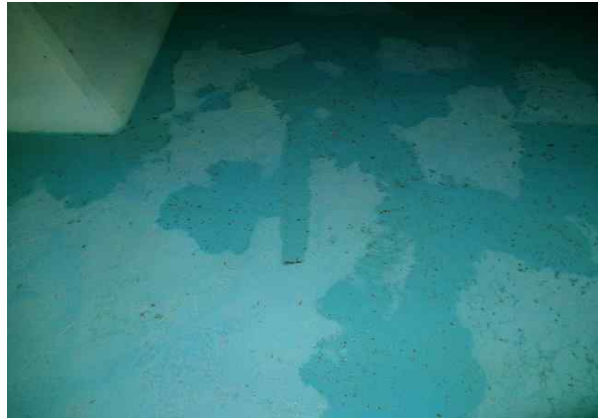
| 손상내용 | 1지 바닥슬래브 표면박리 |
| 손상원인 | 공용열화 |

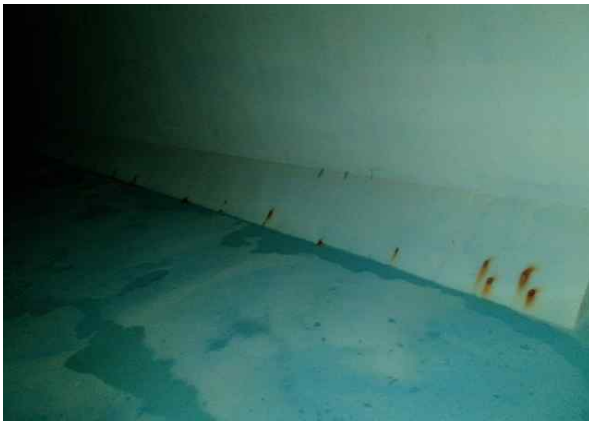
| 손상내용 | 1지 벽체 녹물 |
| 손상원인 | 피복부족 |

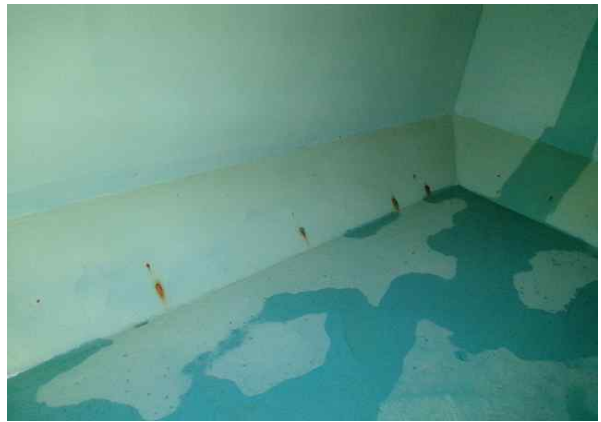
| 손상내용 | 1지 벽체 녹물 |
| 손상원인 | 피복부족 |

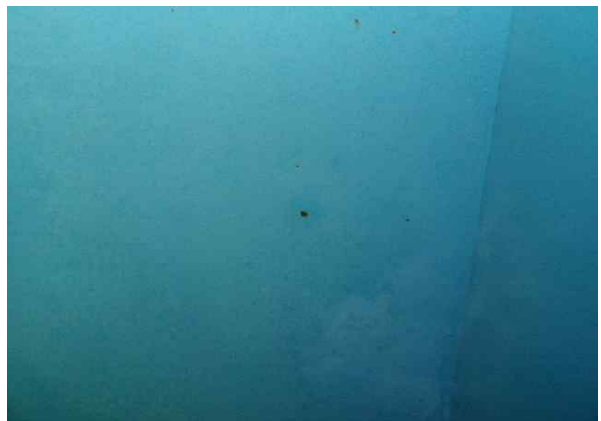
| 손상내용 | 1지 상부슬래브 녹 |
| 손상원인 | 피복부족 |

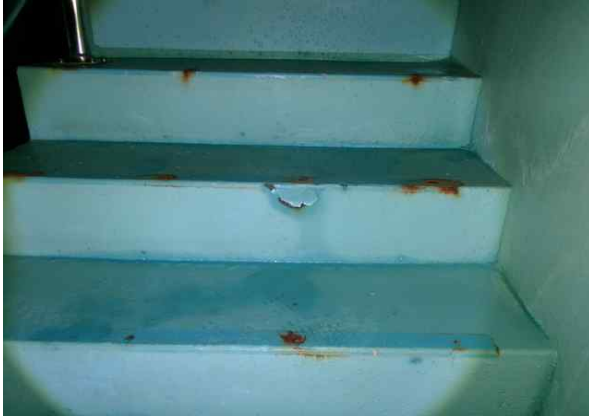
| 손상내용 | 2지 계단 도장박락 |
| 손상원인 | 공용열화 |

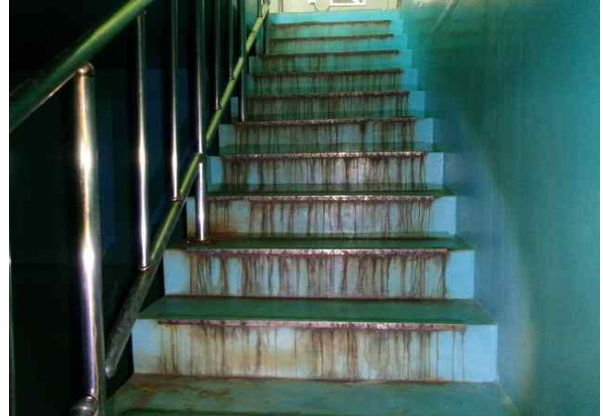
| 손상내용 | 2지 계단 녹물 |
| 손상원인 | 공용열화 |

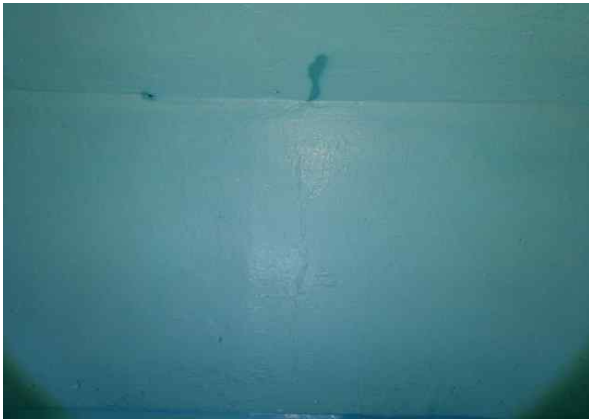
| 손상내용 | 2지 벽체 균열 |
| 손상원인 | 건조수축 |

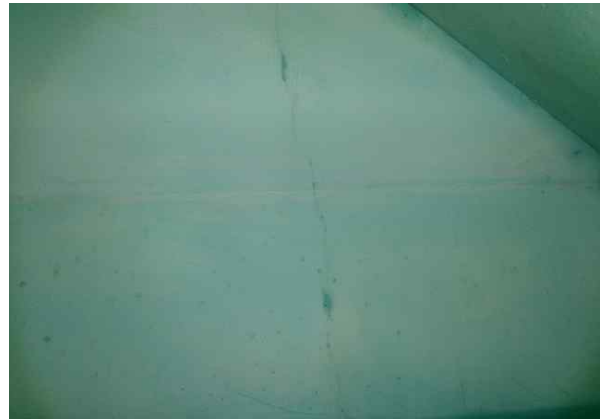
| 손상내용 | 2지 벽체 균열 |
| 손상원인 | 건조수축 |

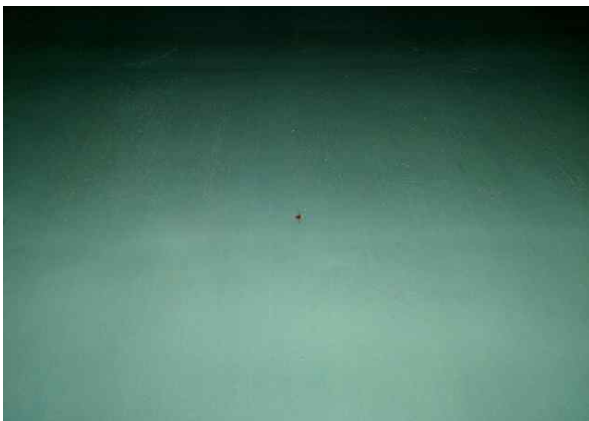
| 손상내용 | 2지 벽체 녹물 |
| 손상원인 | 피복부족 |

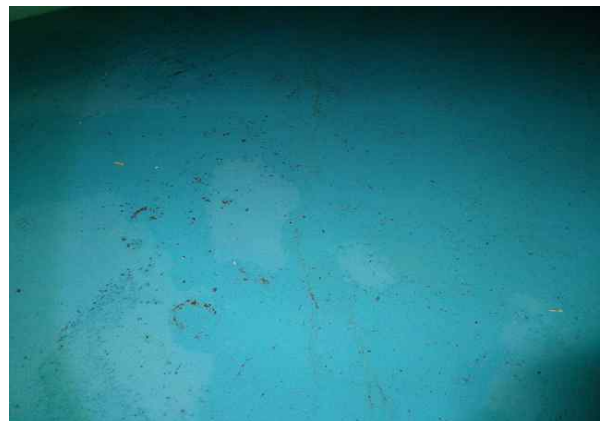
| 손상내용 | 2지 바닥슬래브 균열 |
| 손상원인 | 건조수축 |

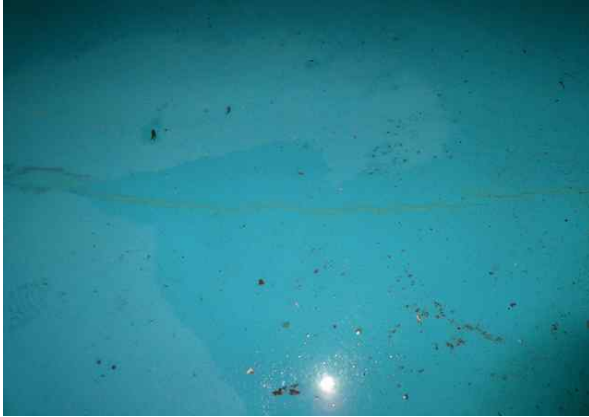
| 손상내용 | 2지 바닥슬래브 균열 |
| 손상원인 | 건조수축 |

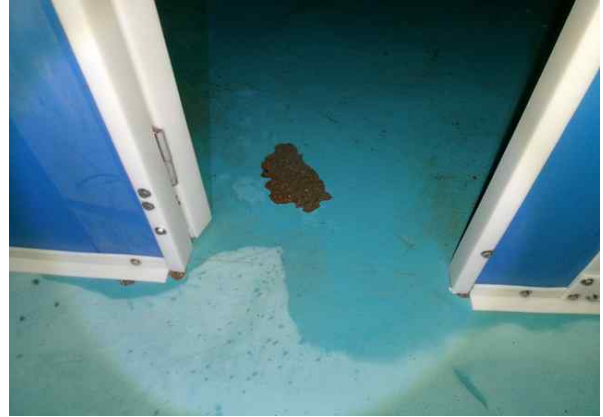
| 손상내용 | 2지 바닥슬래브 도장박리 |
| 손상원인 | 공용열화 |

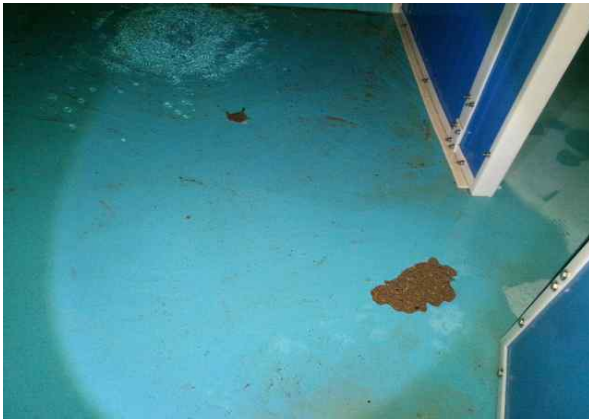
| 손상내용 | 2지 바닥슬래브 도장박리 |
| 손상원인 | 공용열화 |

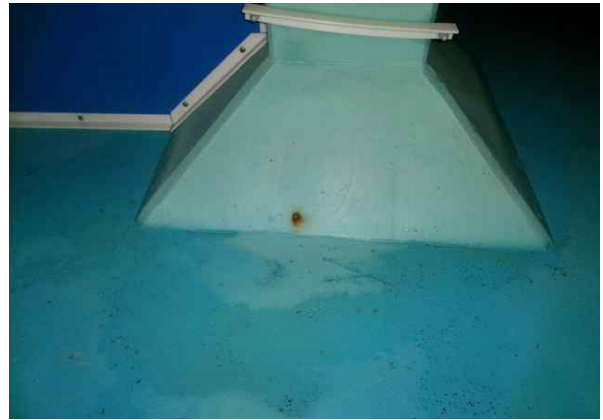
| 손상내용 | 2지 상부슬래브 녹물 |
| 손상원인 | 피복부족 |

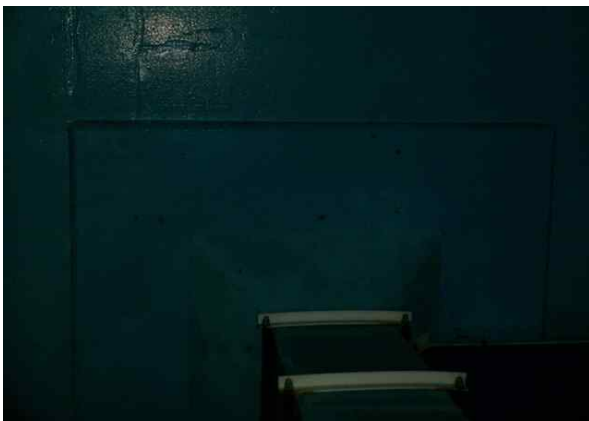
| 손상내용 | 2지 상부슬래브 녹물 |
| 손상원인 | 피복부족 |

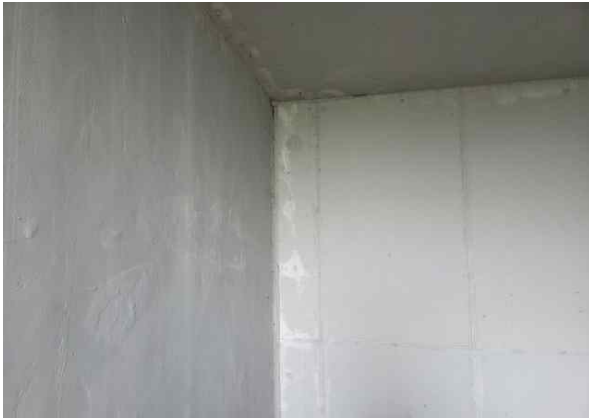
| 손상내용 | 유입밸브실 외부 벽체 균열 |
| 손상원인 | 건조수축 |

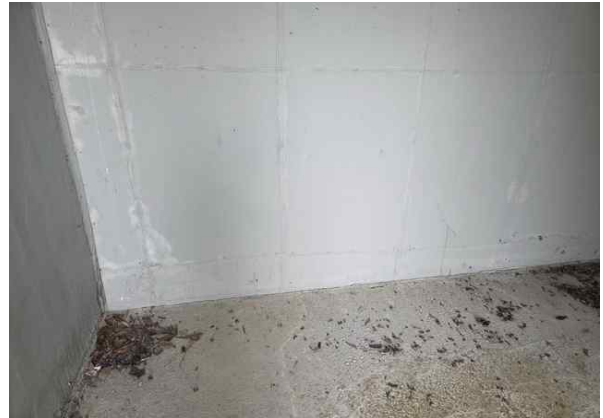
| 손상내용 | 유입밸브실 외부 벽체 균열 |
| 손상원인 | 건조수축 |

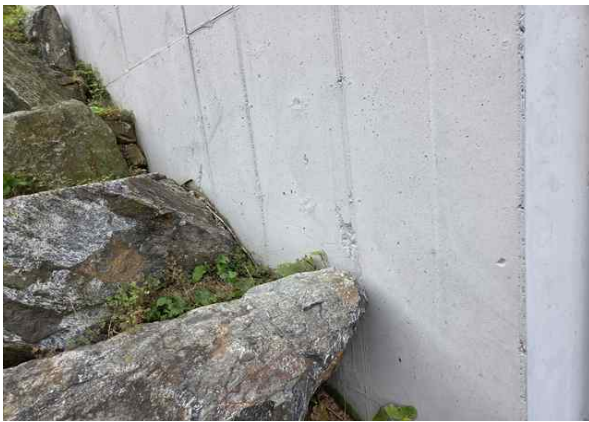
| 손상내용 | 유입밸브실 외부 벽체 파손 |
| 손상원인 | 외부충격 |

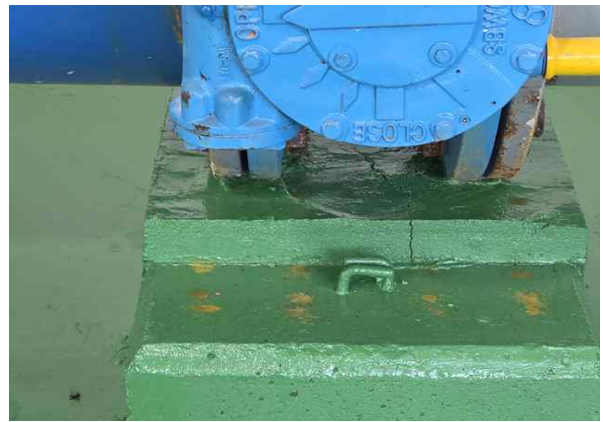
| 손상내용 | 유입밸브실 내부 설비 받침패드 균열 |
| 손상원인 | 건조수축 |

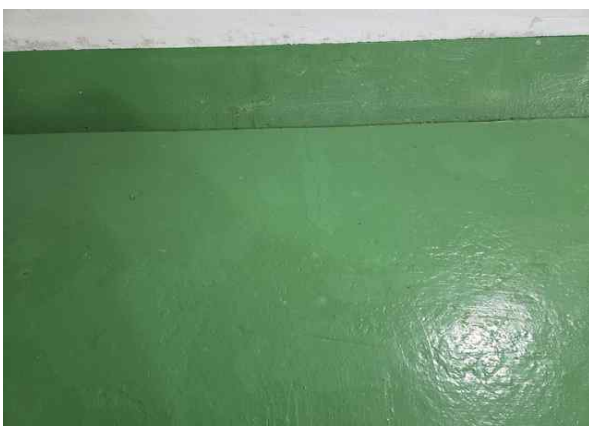
| 손상내용 | 유출밸브실 내부 바닥슬래브 균열 |
| 손상원인 | 건조수축 |

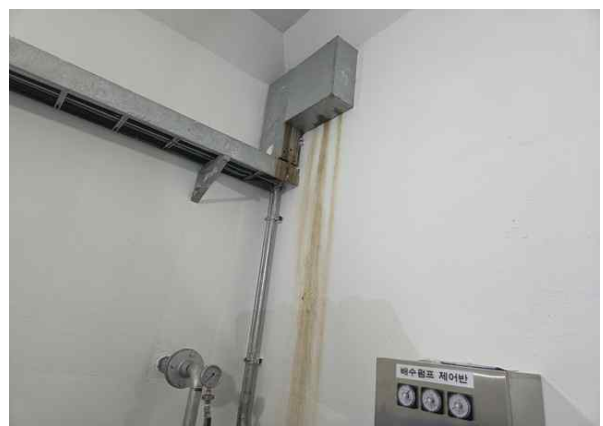
| 손상내용 | 유출밸브실 내부 벽체 누수흔적 |
| 손상원인 | 외부수 유입 |

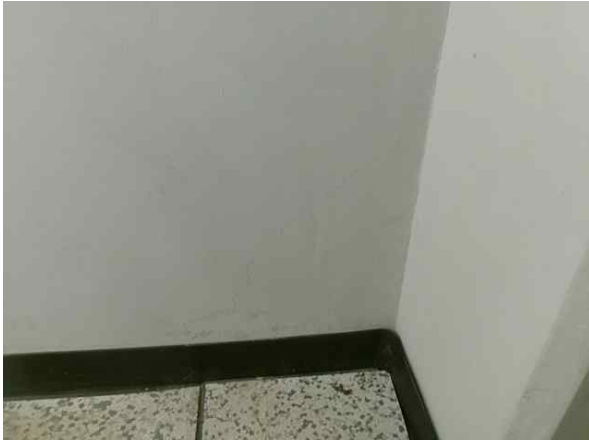
| 손상내용 | 전기실 벽체 균열 |
| 손상원인 | 건조수축 |

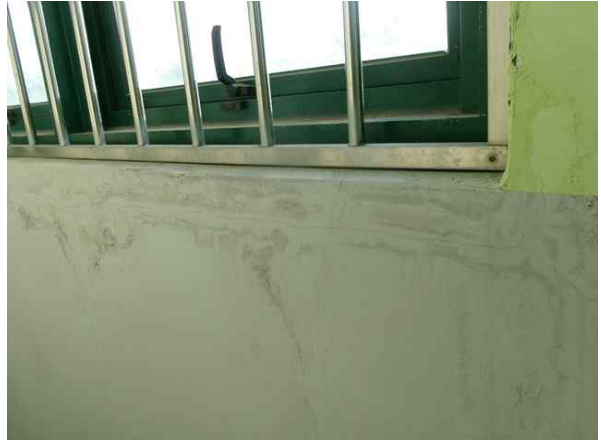
| 손상내용 | 전기실 벽체 균열 |
| 손상원인 | 건조수축 |

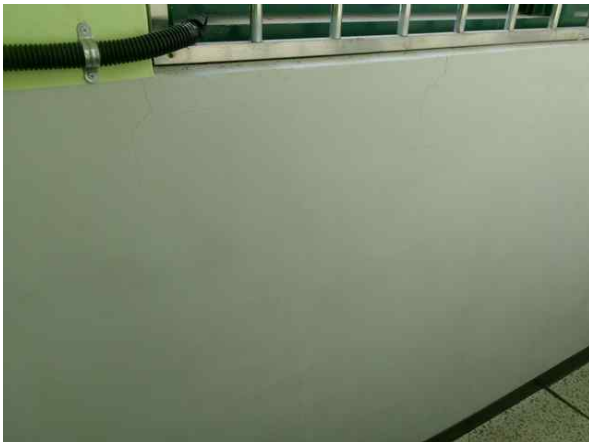
| 손상내용 | 전기실 벽체 망상균열 |
| 손상원인 | 건조수축 |

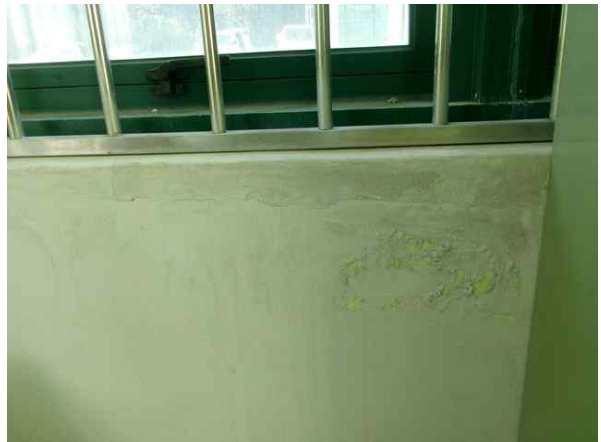
| 손상내용 | 전기실 벽체 도장박리 |
| 손상원인 | 공용열화 |

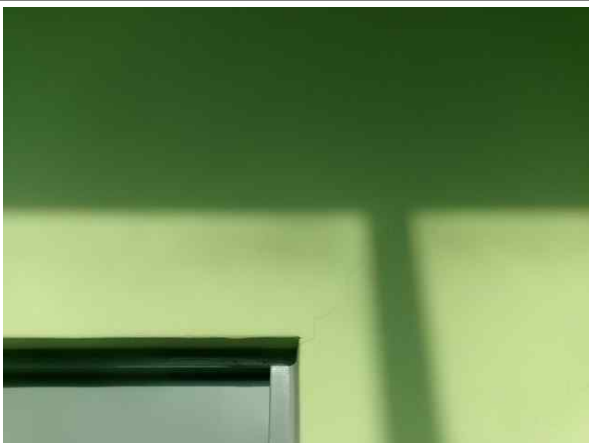
| 손상내용 | 전기실 벽체 망상균열 |
| 손상원인 | 건조수축 |

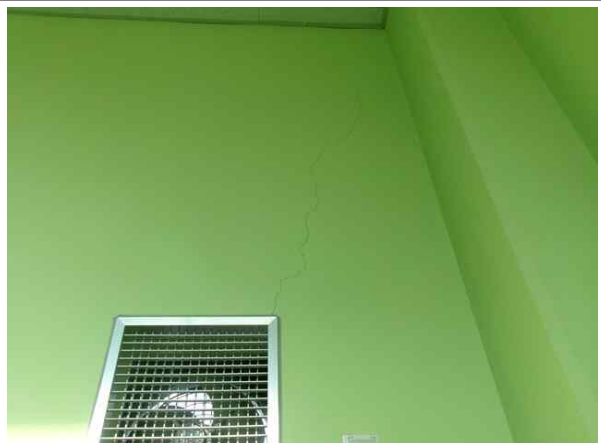
| 손상내용 | 전기실 벽체 망상균열 |
| 손상원인 | 건조수축 |

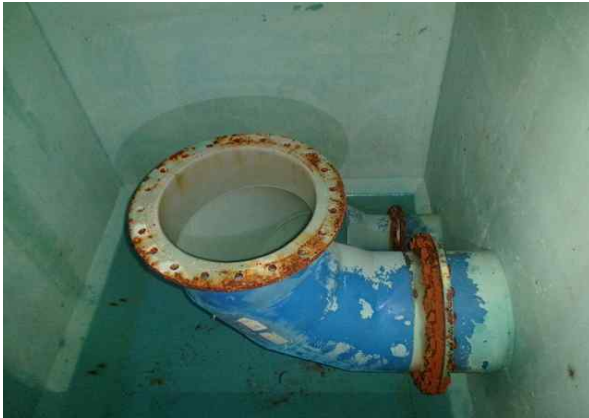
| 손상내용 | 1지 유출배관 부식 |
| 손상원인 | 공용열화 |

상기 손상은 시설물의 내구성 저하 방지, 손상의 진행 방지 등을 위해 보수를 실시하는 것이 바람직하다.

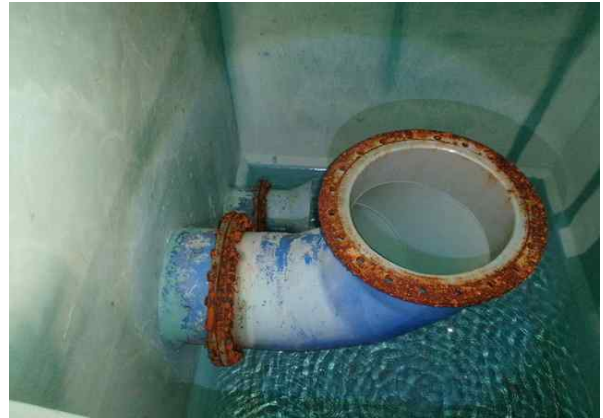
| 손상내용 | 2지 유출배관 부식 |
| 손상원인 | 공용열화 |

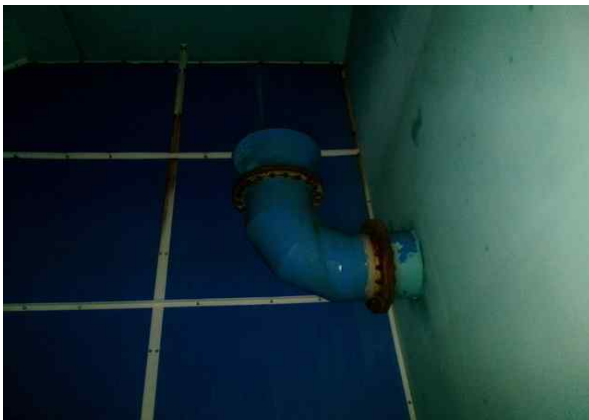
| 손상내용 | 1지 유입배관 부식 |
| 손상원인 | 공용열화 |

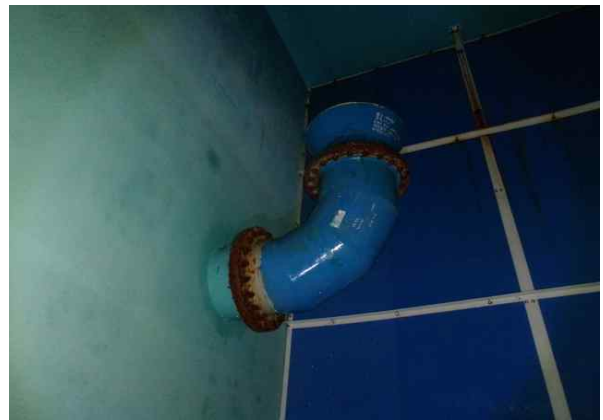
| 손상내용 | 2지 유입배관 부식 |
| 손상원인 | 공용열화 |

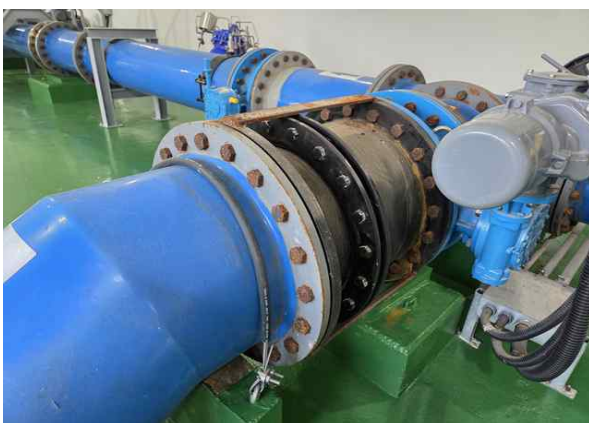
| 손상내용 | 유입밸브실 배관볼트 부식 |
| 손상원인 | 공용열화 |

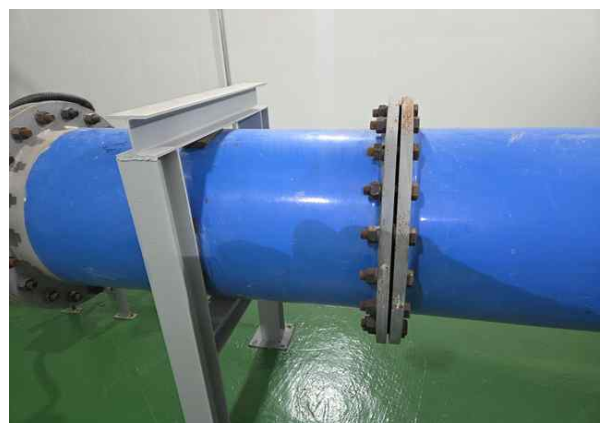
| 손상내용 | 유출밸브실 배관볼트 부식 |
| 손상원인 | 공용열화 |

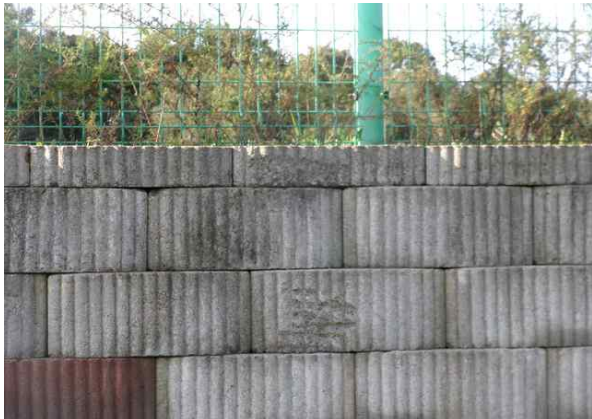
| 손상내용 | 보강토옹벽 블록파손 |
| 손상원인 | 외부충격 |

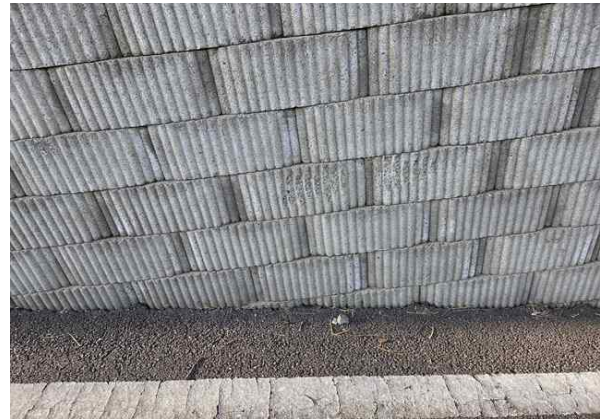
| 손상내용 | 보강토옹벽 블록파손 |
| 손상원인 | 외부충격 |

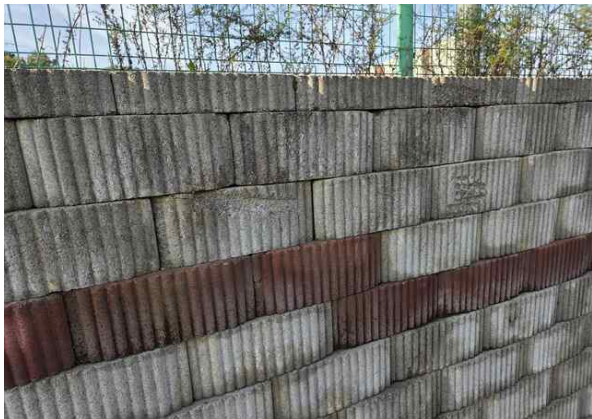
| 손상내용 | 보강토옹벽 블록파손 |
| 손상원인 | 외부충격 |

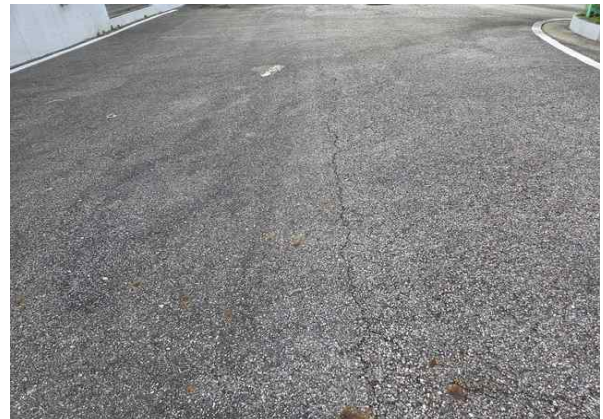
| 손상내용 | 장내포장 아스콘균열 |
| 손상원인 | 공용열화 |
