## 제 7 장 마도배수지(증설)

# 제 7 장 마도배수지(증설)

금회 과업 대상시설물인 마도배수지(증설)는 경기도 화성시 마도면 석교리 2-14번지에 위치한 배수지 총 용량 10,000m<sup>3</sup>/일(1지 : 20.0m x 42.0m x 7.1m / 2지 : 20.0m x 42.0m x 7.1m)로서, 2020년 09월에 준공 후 약 5년이 경과 되었다.

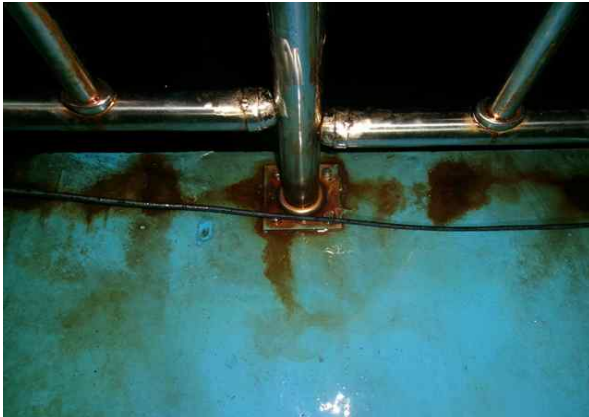
| 손상내용 | 1지 계단 녹물 |
| 손상원인 | 공용열화 |

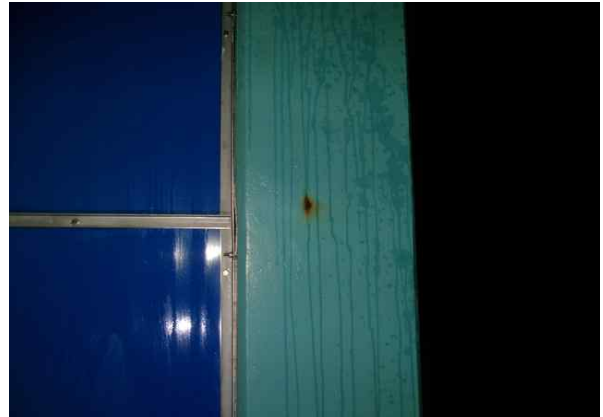
| 손상내용 | 1지 기둥 녹물 |
| 손상원인 | 피복부족 |

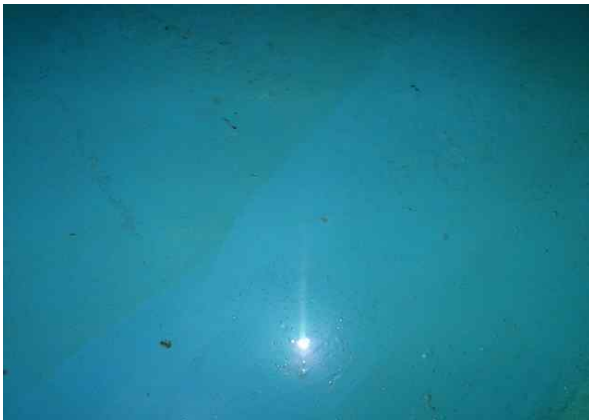
| 손상내용 | 1지 바닥슬래브 균열 |
| 손상원인 | 건조수축 |

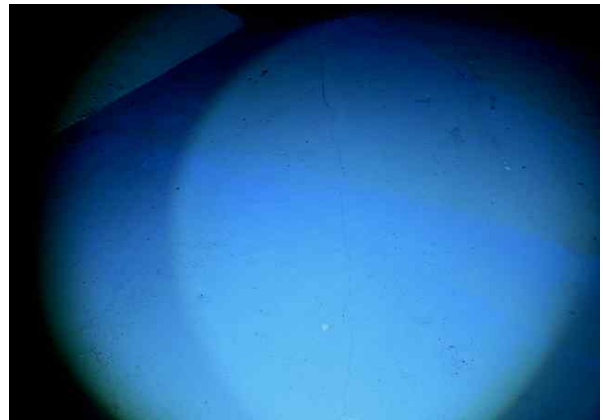
| 손상내용 | 1지 바닥슬래브 균열 |
| 손상원인 | 건조수축 |

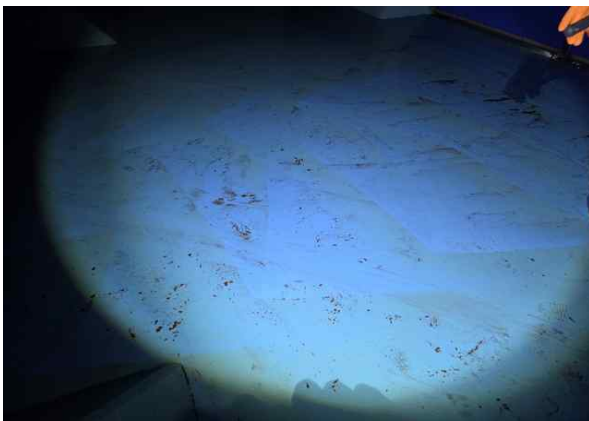
| 손상내용 | 1지 바닥슬래브 도장손상 |
| 손상원인 | 공용열화 |

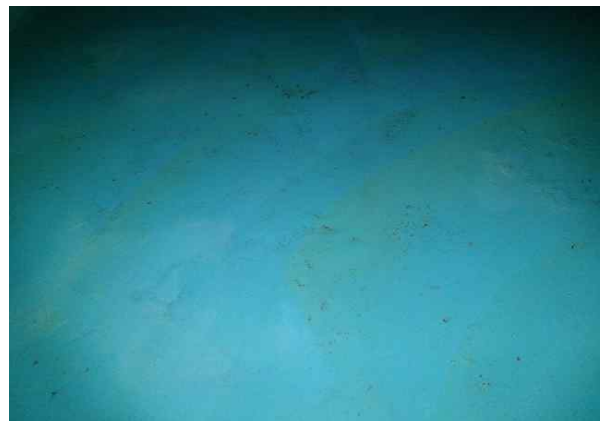
| 손상내용 | 1지 바닥슬래브 도장손상 |
| 손상원인 | 공용열화 |

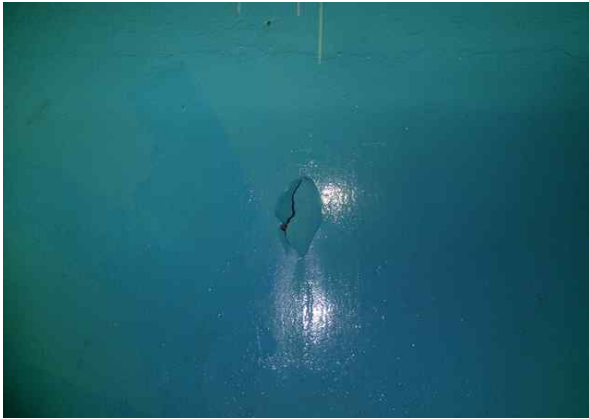
| 손상내용 | 1지 벽체 도장박리 |
| 손상원인 | 공용열화 |

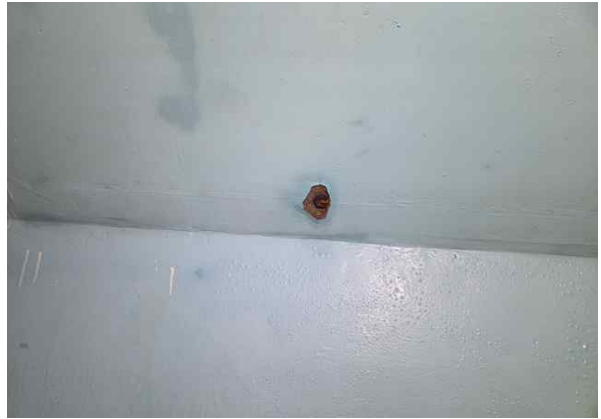
| 손상내용 | 1지 벽체 도장박리 |
| 손상원인 | 공용열화 |

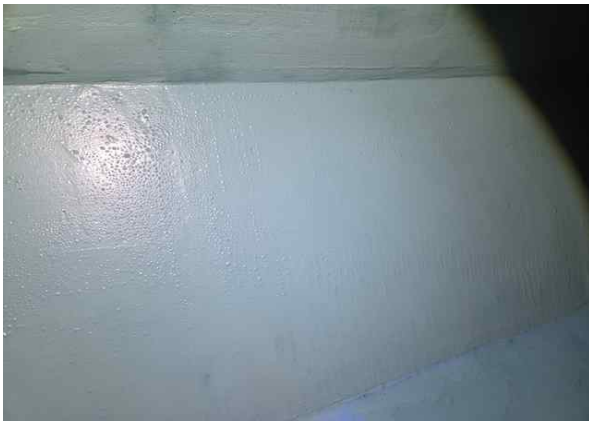
| 손상내용 | 1지 벽체 도장기포 |
| 손상원인 | 공용열화 |

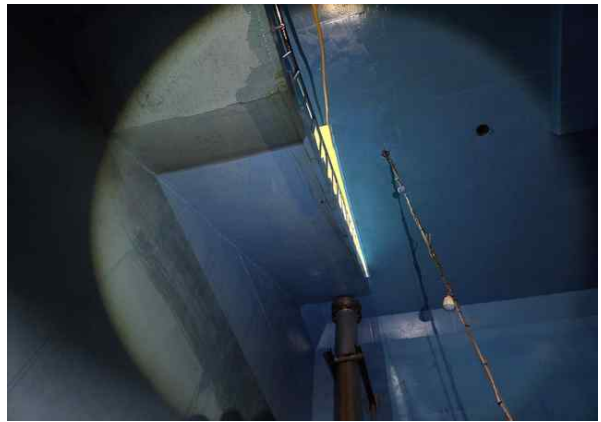
| 손상내용 | 1지 상부슬래브 녹 |
| 손상원인 | 피복부족 |

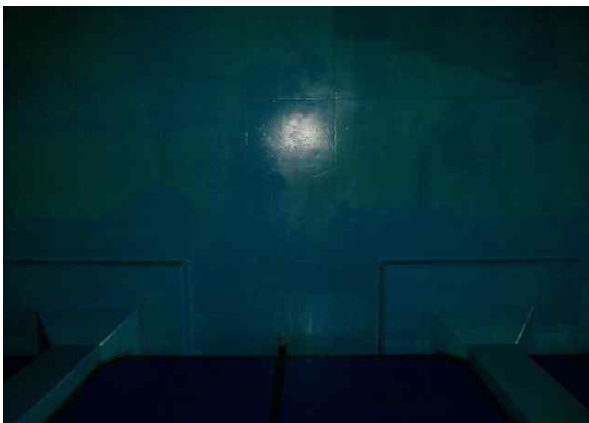
| 손상내용 | 1지 상부슬래브 균열 |
| 손상원인 | 건조수축 |

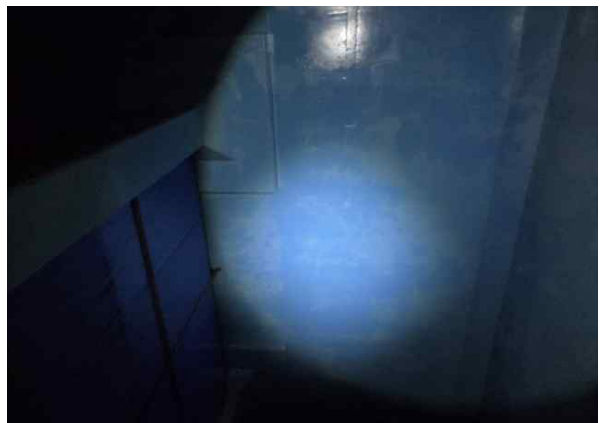
| 손상내용 | 1지 상부슬래브 균열 |
| 손상원인 | 건조수축 |

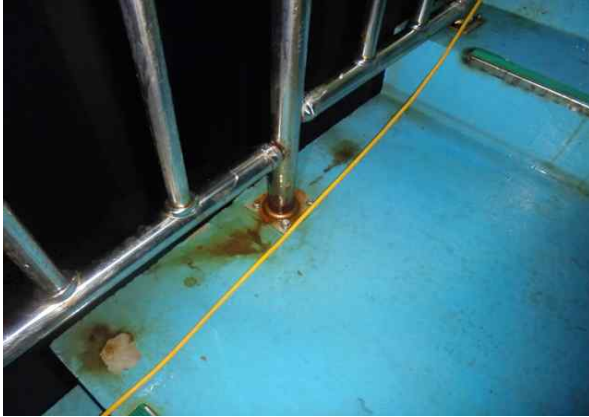
| 손상내용 | 2지 계단 녹 |
| 손상원인 | 공용열화 |

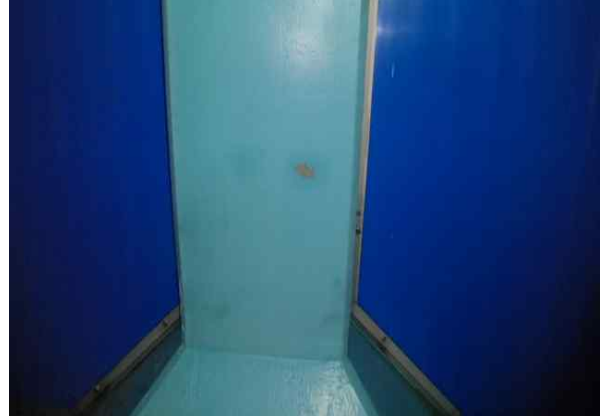
| 손상내용 | 2지 기둥 도장박락 |
| 손상원인 | 공용열화 |

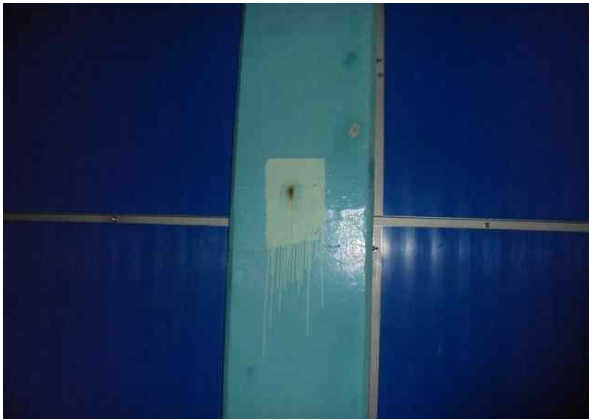
| 손상내용 | 2지 기둥 녹물 |
| 손상원인 | 피복부족 |

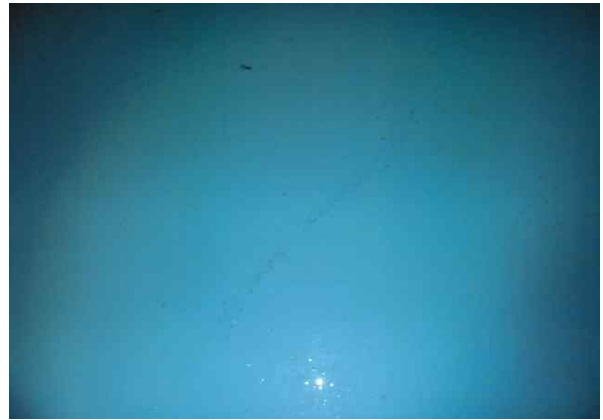
| 손상내용 | 2지 바닥슬래브 균열 |
| 손상원인 | 건조수축 |

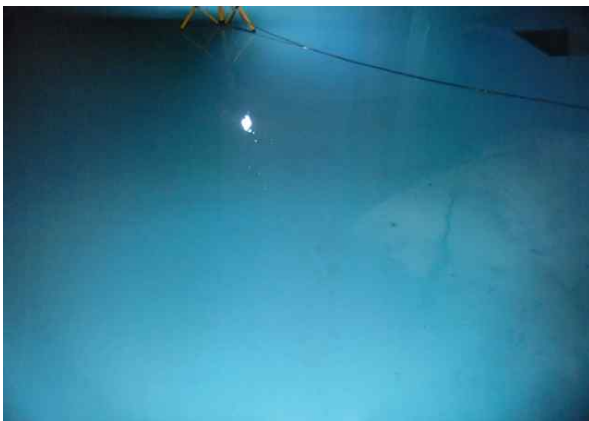
| 손상내용 | 2지 바닥슬래브 균열 |
| 손상원인 | 건조수축 |

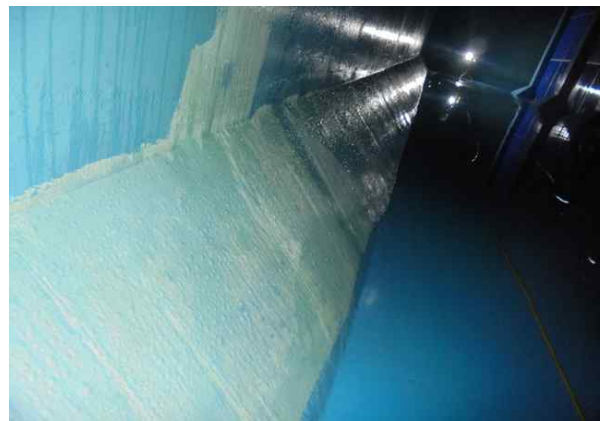
| 손상내용 | 2지 벽체 도장기포 |
| 손상원인 | 공용열화 |

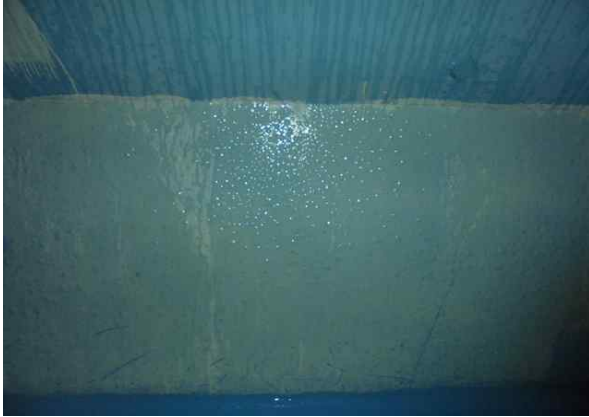
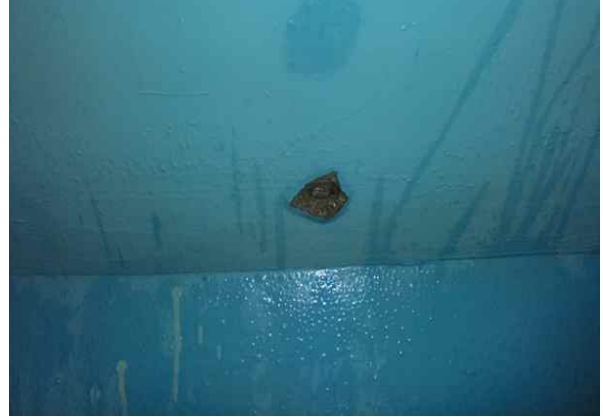
| 손상내용 | 2지 벽체 도장기포 | 손상내용 | 2지 벽체 도장박락 |
| 손상원인 | 공용열화 | 손상원인 | 공용열화 |

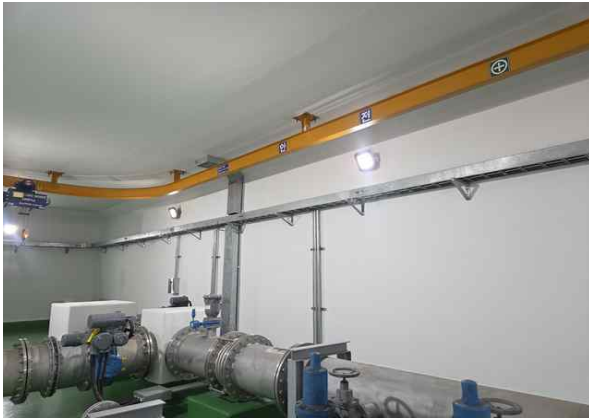
| 손상내용 | 유입밸브실 내부 벽체 양호 |

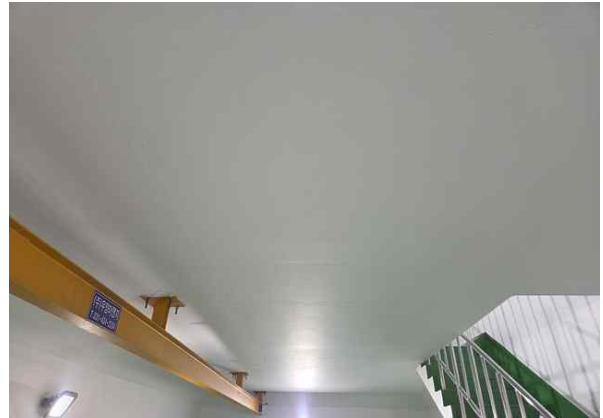
| 손상내용 | 유입밸브실 내부 상부슬래브 양호 |

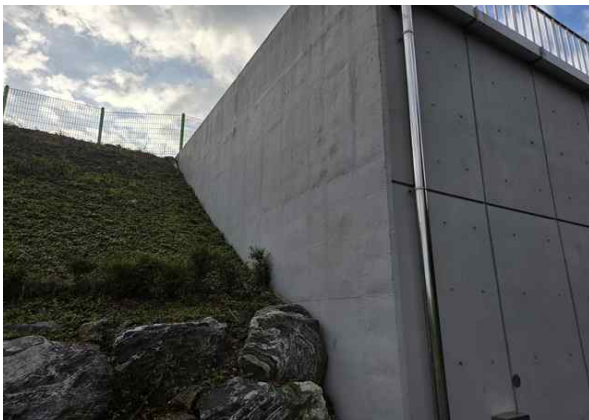
| 손상내용 | 유입밸브실 외부 양호 |

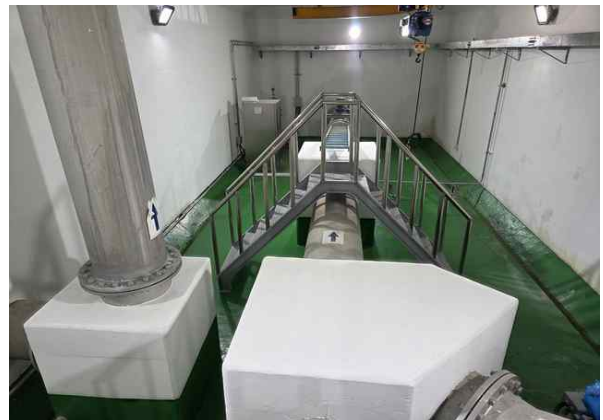
| 손상내용 | 유출밸브실 내부 양호 |

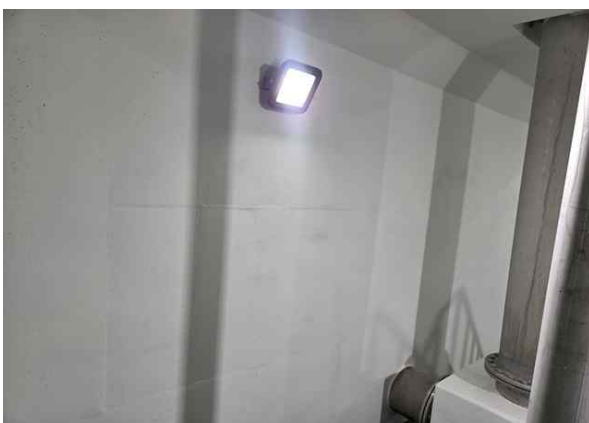
| 손상내용 | 유출밸브실 내부 벽체 양호 |

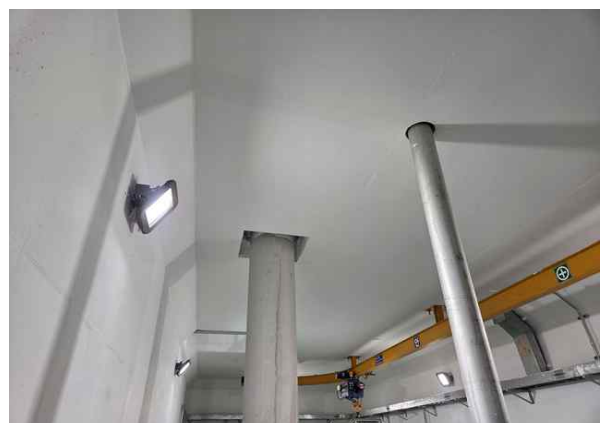
| 손상내용 | 유출밸브실 내부 상부슬래브 양호 |

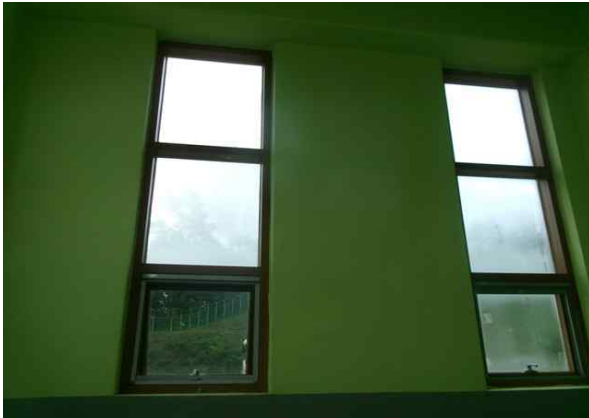
| 손상내용 | 검수실 내부 양호 |

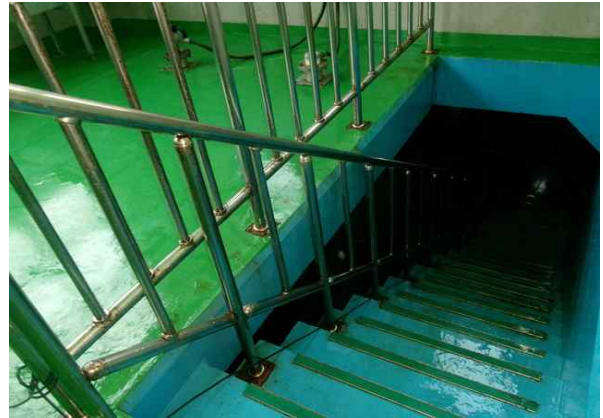
| 손상내용 | 검수실 내부 양호 |

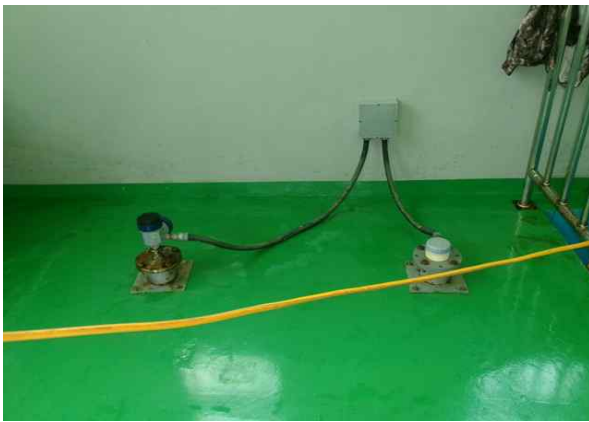
| 손상내용 | 검수실 내부 양호 |

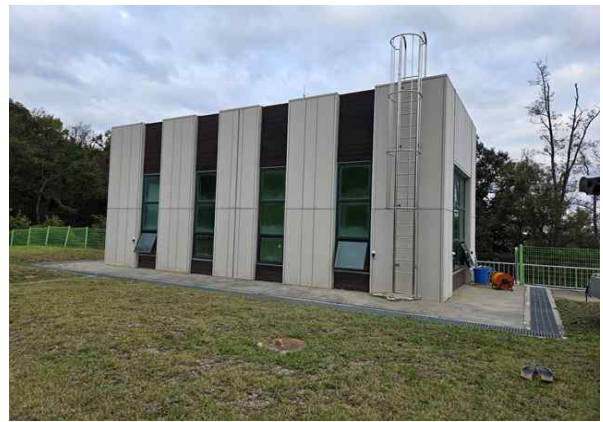
| 손상내용 | 검수실 외부 양호 |

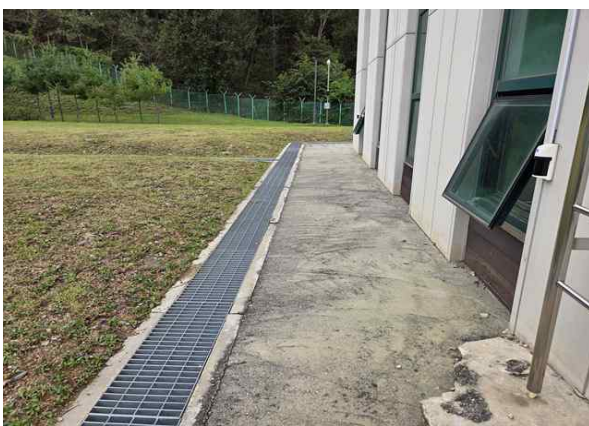
| 손상내용 | 검수실 외부 양호 |

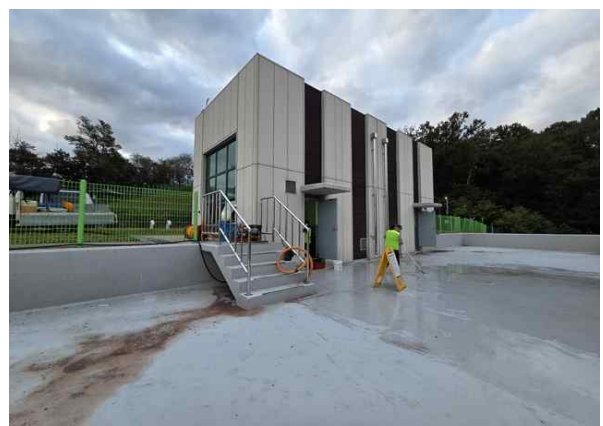
| 손상내용 | 검수실 외부 양호 |

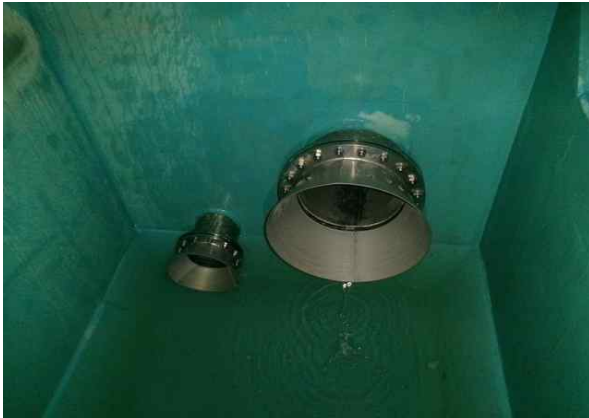
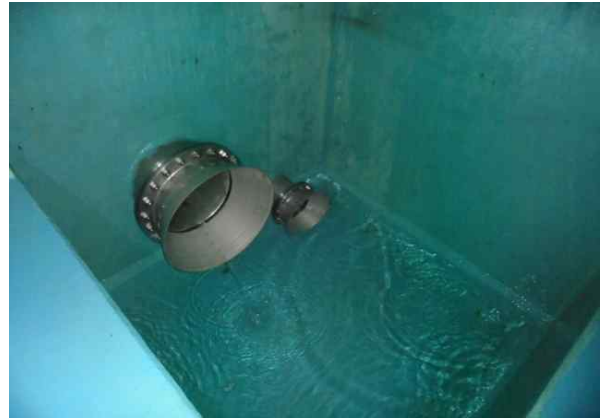
| 손상내용 | 1지 유출배관 양호 | 손상내용 | 2지 유출배관 양호 |

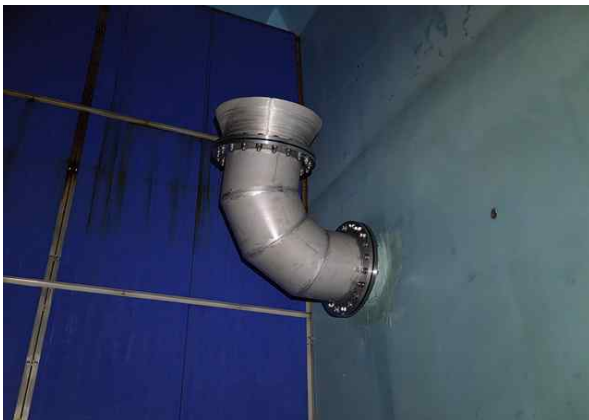
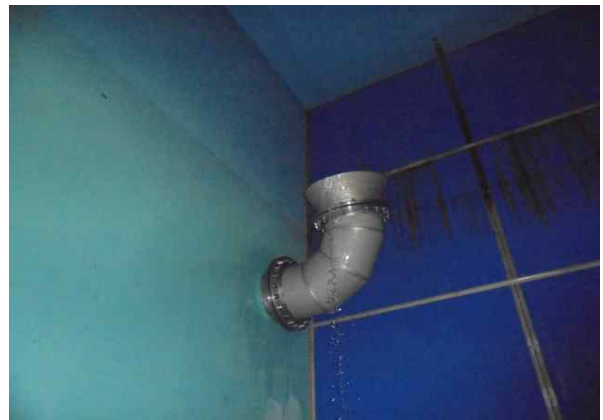
| 손상내용 | 1지 유입배관 양호 | 손상내용 | 2지 유입배관 양호 |

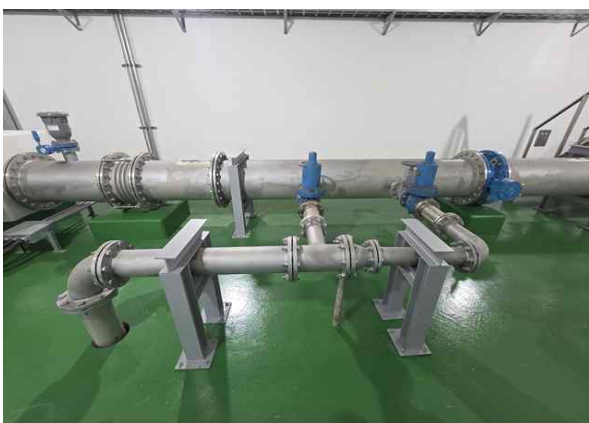
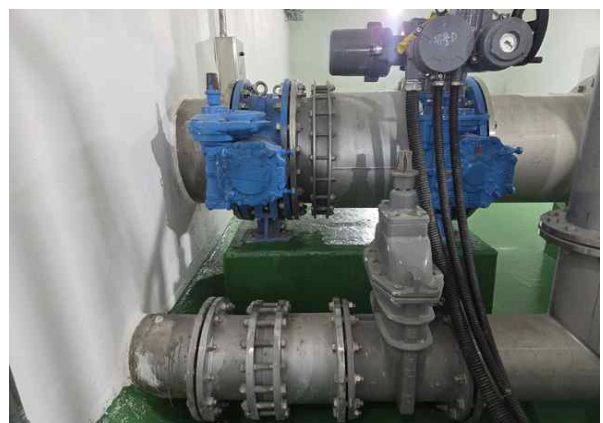
| 손상내용 | 유입밸브실 배관 양호 | 손상내용 | 유출밸브실 배관 양호 |

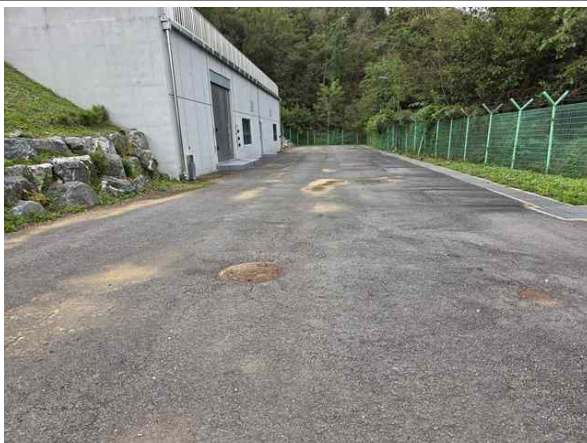
장내포장 현황

| 구 분 | 조사결과 | 등급 | 비고 |
|---|---|---|---|
| 장내포장 | · 포장의 결함 및 파손이 미미하게 발생한 상태로 차량진입에 문제는 없는 상태 | b | |
